鋼橋の維持管理全体の高度化に 関するワークショップ

～奈良吉野川大平橋補修工事について～

株式会社奥村組
郭 勝 華

工事期間: H23年11月～H25年3月
発注者: 奈良県吉野郡川上村

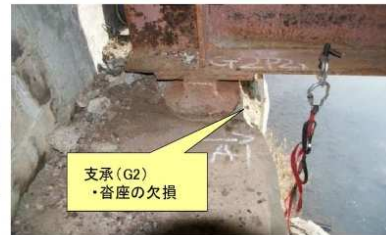
①沓座の崩壊による沓の脱落

②沓座の崩壊による沓の脱落

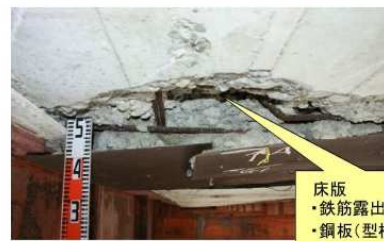
③床版の著しい剥離損傷

- ・コンクリートの剥落
- ・鉄筋の露出
- ・漏水
- ・ジャンカ
- ・黒い鉄板で簡易補修(?)

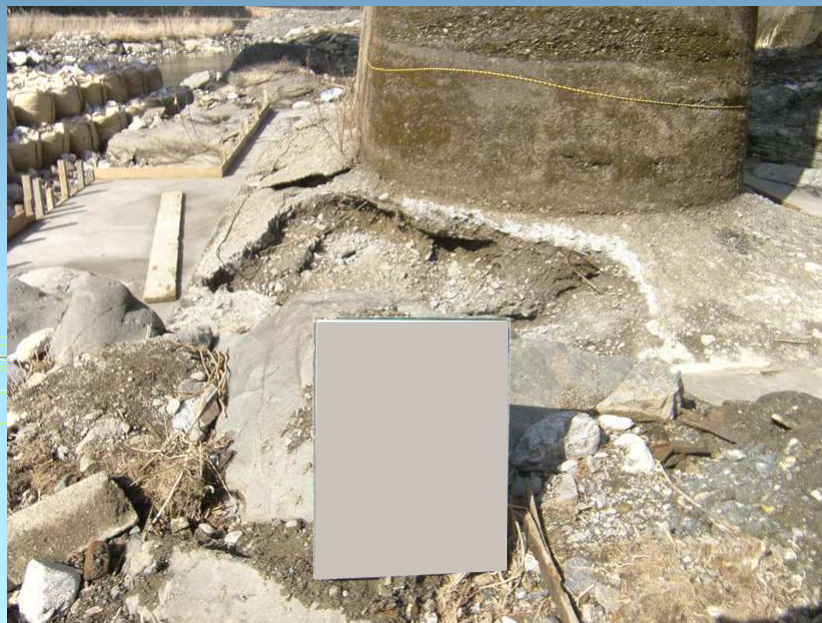
劣化・損傷概要 (③下部工)

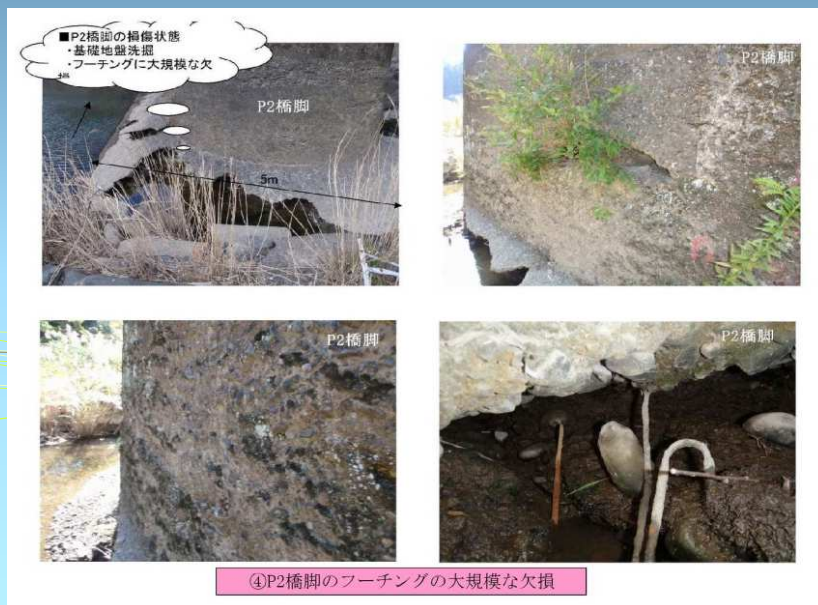
劣化・損傷概要 (③下部工)
