## 2018年6月18日に発生した大阪府北部の地震に関する被害状況について（速報）

2018年6月18日  
京都大学防災研究所  
後藤浩之

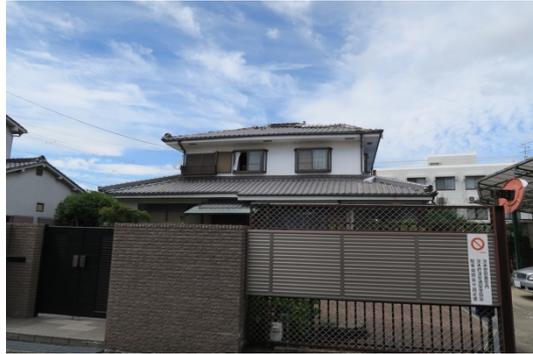
瓦屋根の被害（写真 1）が複数の家屋に見られる。大きな構造物被害は見られないが、中穂積地域の墓地では転倒率 20%ほどの状況であり、転倒していないものでも時計回りに竿石が回転した様子が確認された（写真 2-3）。また、名神高速道路の跨道橋（エキスポロード／茨木停車場線）を目視にて確認したが、特に目立った損傷は見られない様子である（写真 4-5）。またこの地域では、ショールームのガラス破損等の被害も確認されている。

写真 1 瓦屋根被害の一例

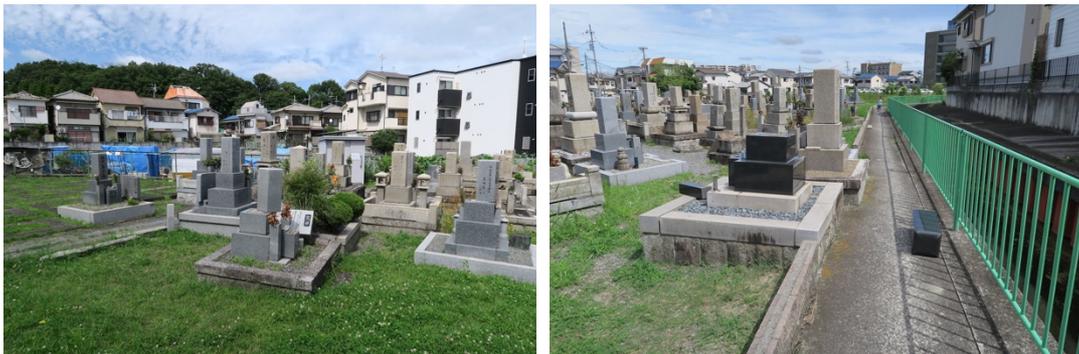
写真 2-3 中穂積地域の墓地被害

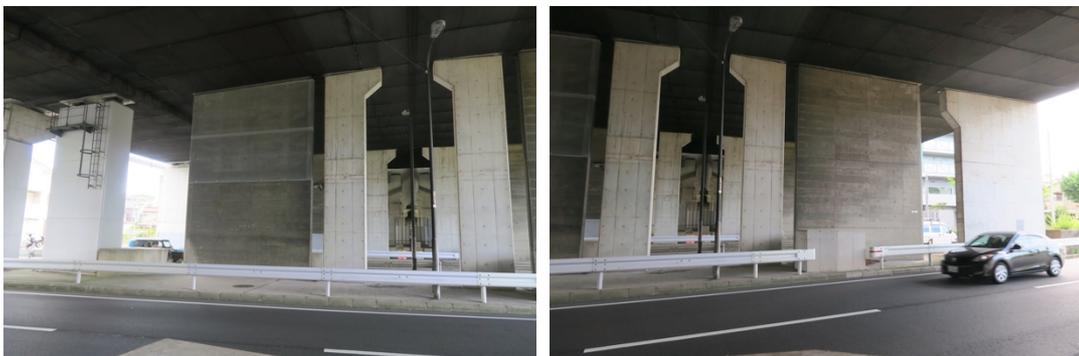
写真 4-5 名神高速道路 橋脚の状況

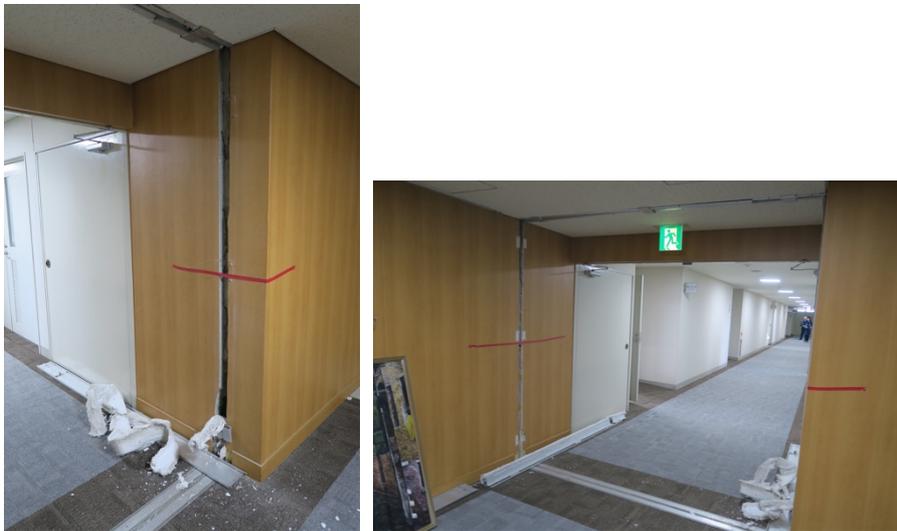
市庁舎はいくつかのエキスパンションからなる構造であるが、そのエキスパンションジョイントで相対変位が発生したことをうかがわせるような状態であったことが確認された（写真 6, 写真 7）。強震時には、構造部材の損傷を避けるためにエキスパンションジョイントで相対変位が発生するように設計されるものであるため、この状況自体が問題であるわけではない。

写真 6-7 茨木市庁舎のエキスパンションジョイントの状況

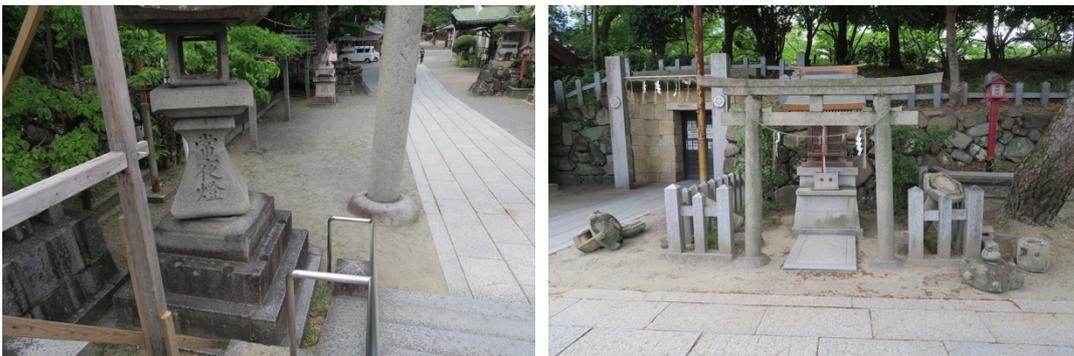
茨木神社では石灯籠の上部が落下、または明瞭に時計回りに回転したものが多く見られた（写真 8-9）。このようなサイズの石灯籠の被害は、確認した範囲では他にあまり認められない。

写真 8-9 茨木神社境内の石灯籠の被害状況

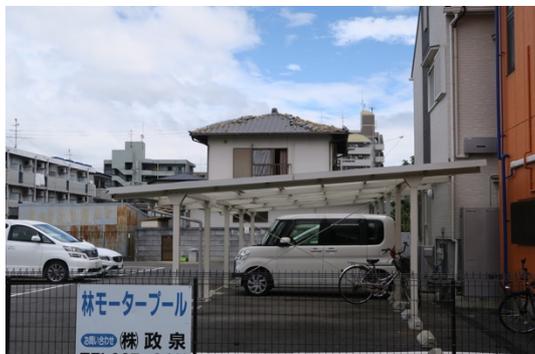
網羅的に調査できていないが、この範囲においても屋根瓦の損傷が複数の家屋で見られ（写真 10）、非構造部材である外壁の損傷も確認された（写真 11）。また、倒壊したと思わ

写真 11 瓦屋根の被害

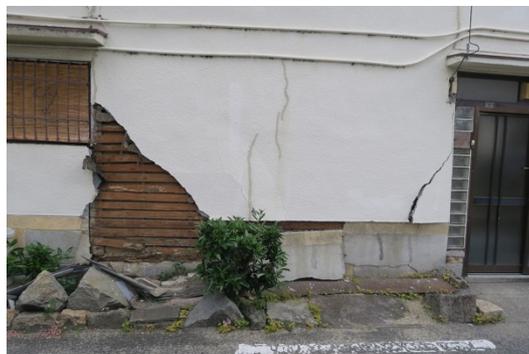
写真 12 外壁の被害

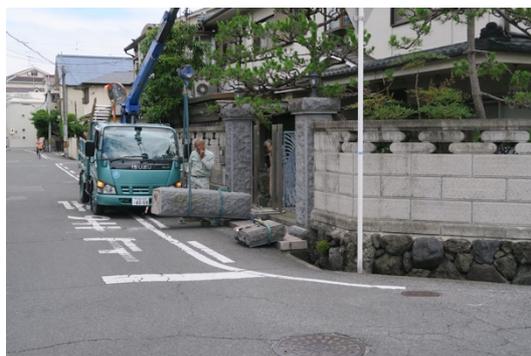
れる門柱の撤去作業が進められていた（写真 12）。なお複数の報道であるように、阪急茨木市駅では電光掲示板の損傷があったようである。

写真 13 門柱の撤去作業

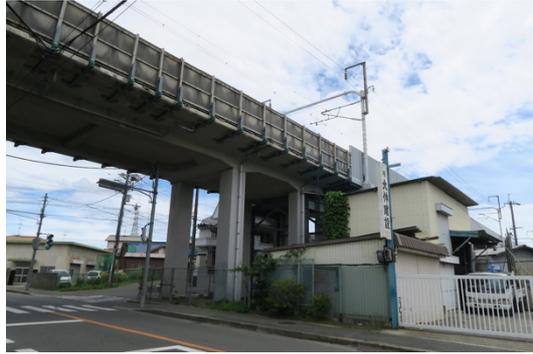
安威川より東側では外見上明瞭な被害は見られなくなる。確認した範囲では、新幹線高架橋にも損傷があったようには見られない（写真 14）。安威川にかかる橋梁や枚方大橋については、いずれも確認した限り損傷は見られなかった（写真 15、写真 16）。

写真 14 東海道新幹線の高架橋の状況

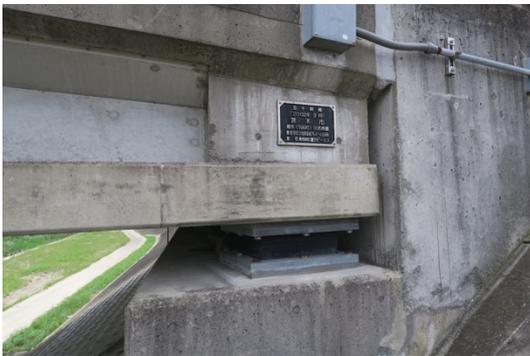
写真 15 安威川にかかる橋梁の右岸側支承

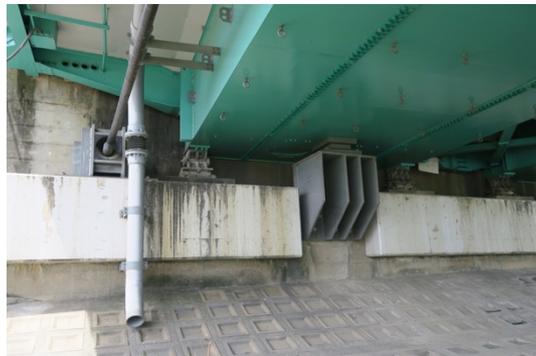
写真 16 枚方大橋右岸側支承の状況

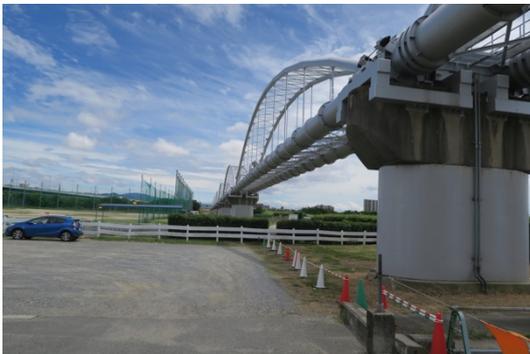
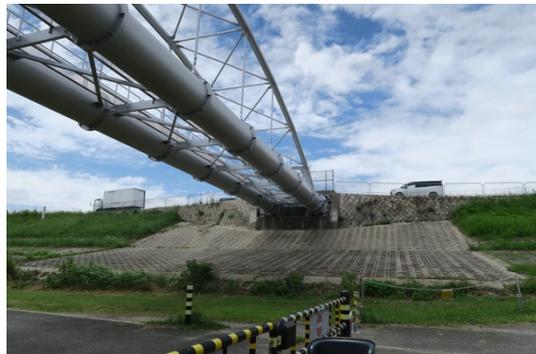
また、枚方大橋の下流側（南側）にある水管橋について状況を確認したが、特に作業をしている様子や被害の状況も伺えなかった（写真 17、写真 18）（報道された漏水被害は左岸側？）。

写真 17-18 枚方大橋の下流側（南側）にある水管橋
