調査の概要

- 2018年6月18日7時58分に大阪府北部で発生した地震(M_JMA 6.1)では、大阪府北部で震度6弱、京都府南部でも震度5強と、関西地方で大きな震度を記録した。
- 同日より、主に土木構造物の地震応答・被害状況に関する調査を実施した。主な調査対象は、
 - ○大阪モノレール, 東海道新幹線, 山陽新幹線
 - ○名神高速道路,阪神高速道路

調査内容のまとめと今後の課題(道路・鉄道被害)

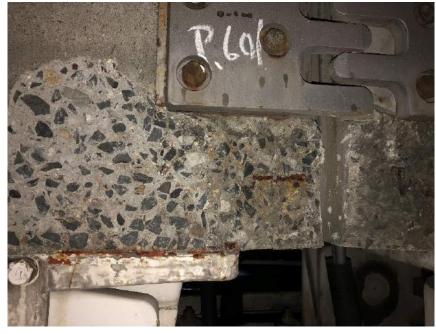
桁側面欠損

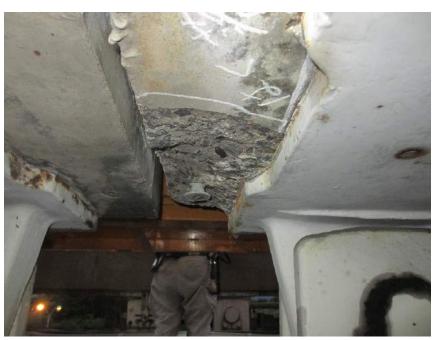
桁下面欠損

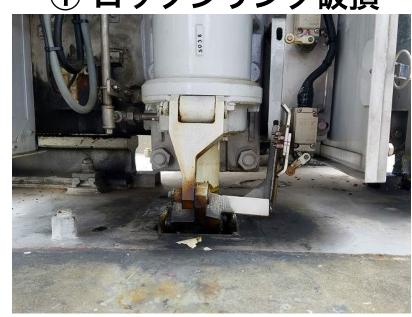
① ロックシリンダ破損

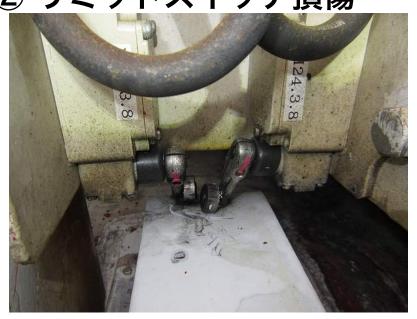
② リミットスイッチ損傷

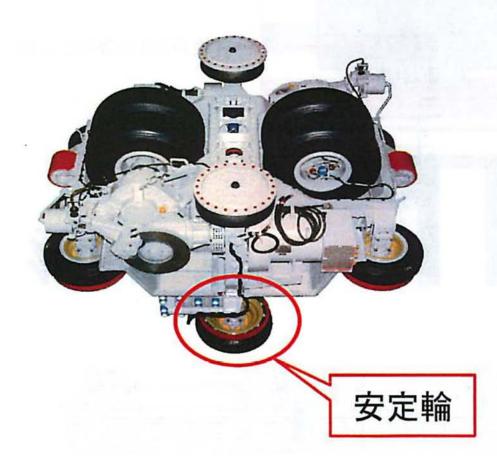
安定輪補助車輪取付ボルト破断箇所 1232号車 第1台車 1本/12本 1132号車 第1台車 8本/12本 1132号車 第2台車 9本/12本

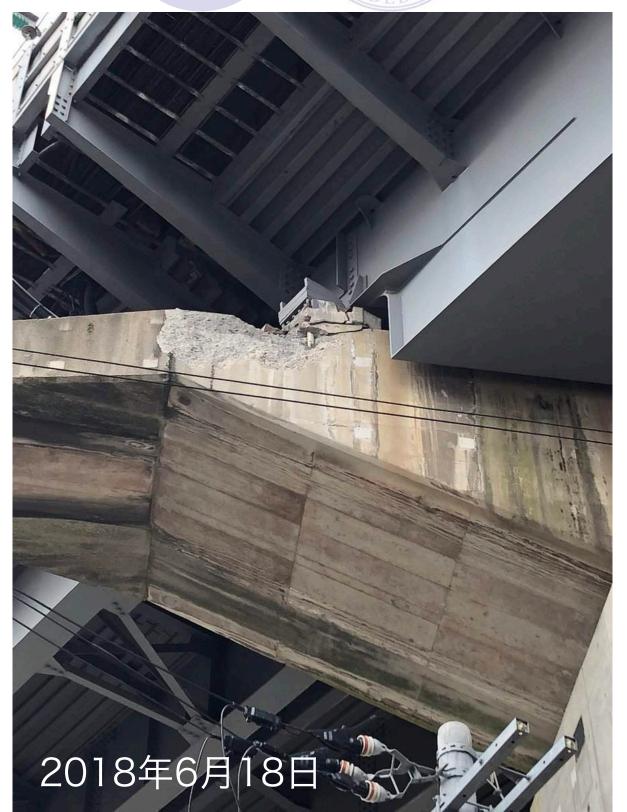
新大阪駅から少し西に 進んだ国道176号を越 える跨道橋において 桁の変位制限装置の取 付部が破損,コンクいる 切上が落下している 報告があった。

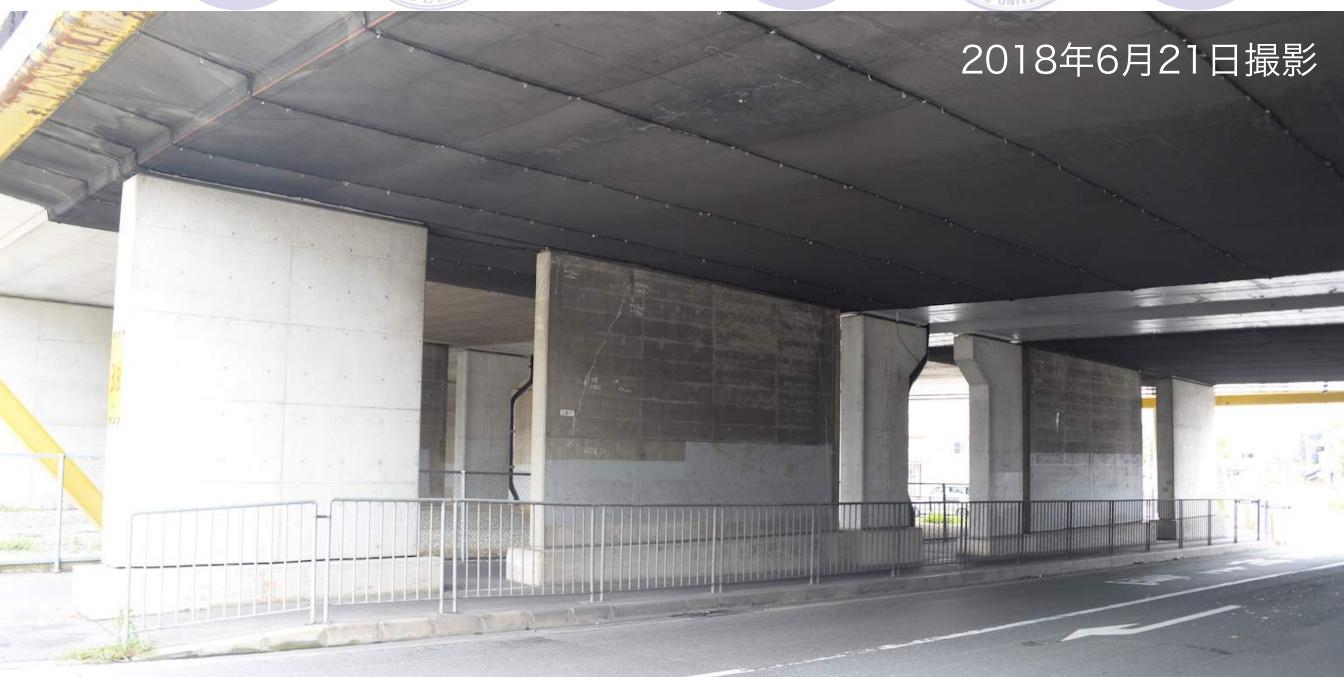
開業時の橋脚にひび割れが発生したが、拡幅部の橋脚は無被害.損傷メカニズムを検討する必要あり.

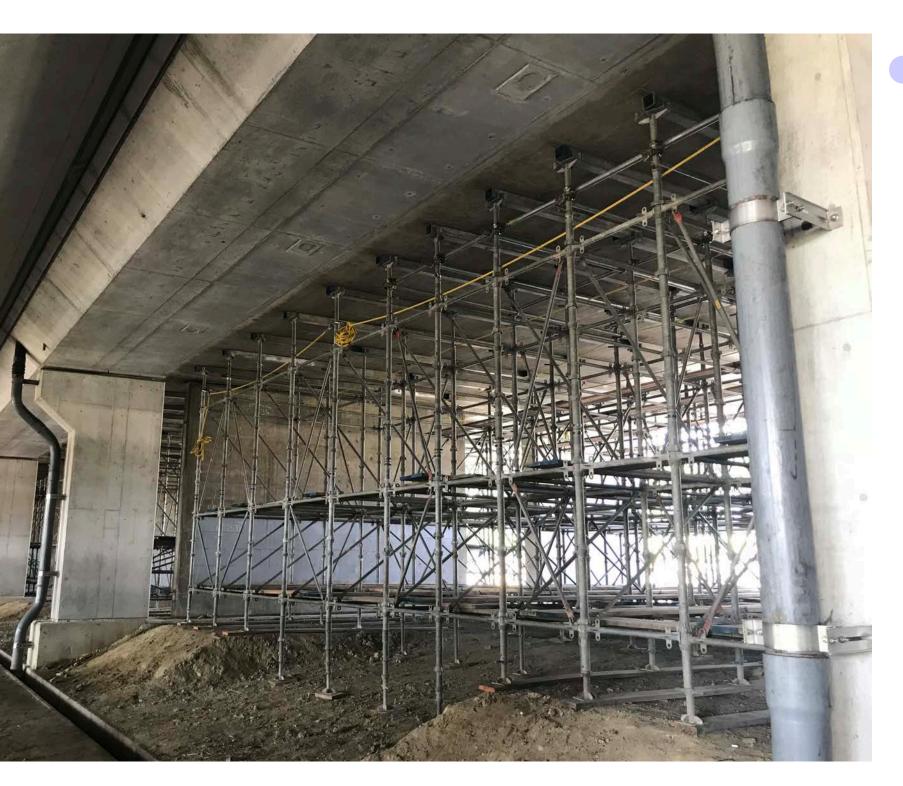
拡幅部の橋脚は 無被害のため. 鉛直支持能力が 直ちに失われる 可能性は小さい ものの、7月11 日に再度現地を 訪問した際には. 桁の鉛直支持の ためのベントが 設置されていた
