2018 年大阪府北部の地震に関する調査報告

平成 30 年 8 月

公益社団法人 土木学会関西支部
大阪府北部の地震に対する災害調査団

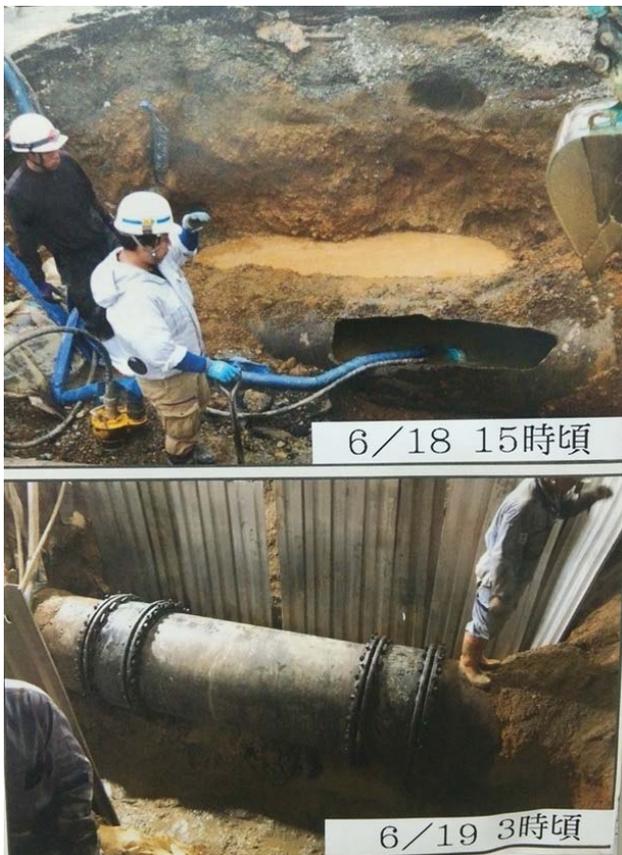
周辺の市町に最も影響を与えた被害は、高槻市下田部町における上水のダクタイル鋳鉄管DIP(A)で、口径がφ900であった(図-18参照)。地震直後は路面に水が噴き出していた。同日午前10時30分頃より手動にて止水作業が始められ、午前11時過ぎに止水が完了し、午後3時に管路の破損が確認された。管路の流水方向に対して時計の2、3時方向に0.3m×1.5m程度の破損が生じた。破損の場所は6mの直管の胴体部分であった。埋設深さは地表より管頂部まで2.1mある。埋設年は1963年である。管路はダクタイル鋳鉄管にモルタルライニングがされたものである。損傷した管を掘り上げたものを視察したが、管路の内外面に腐食や亀裂のようなものは確認できなかった。被害のあった第4次拡張の送水管(4括幹線)の道路地下には、5括幹線の送水管φ1600や工業用水道の配水管φ900、高槻市の幹線φ500が並走して埋設されているが、漏水による隣接管への被害は報告されていない。破損亀裂した管からの漏水量は16,000m³(25mプール50杯分)にも及び、道路西側の工場の遊休地に流出した。管路の復旧は夜間も行われ、地震の翌日午前9時45分には復旧作業が完了し道路開放した。

図-18 高槻市内の上水道送水管 DIP(A)φ900 の被害（企業団提供資料）

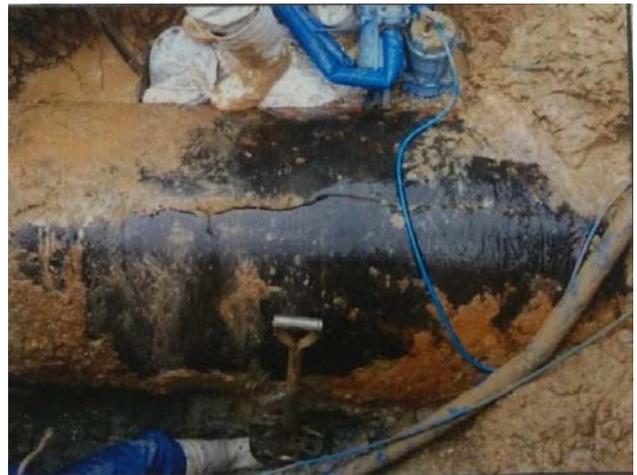
上水の二つ目の被害は、吹田市内のダクタイル鋳鉄管DIP(B)で、口径がφ800であった(図-19参照)。この管路の埋設年は1965年で、上述と同じく第4次拡張の送水管である。歩道下に埋設された管路で、管路頂部に管軸方向に約1.6mの亀裂が発生した。被害のあった管路は吹田市や豊中市への送水管で、復旧までの間、千里浄水池から通常の送水とは逆方向で送水することを試みたが、バルブが可動せず送水できなかった。この管路の復旧には54.5時間を要した。

図-19 箕面市内の上水道送水管 DIP(B)φ800 S40（企業団提供資料）

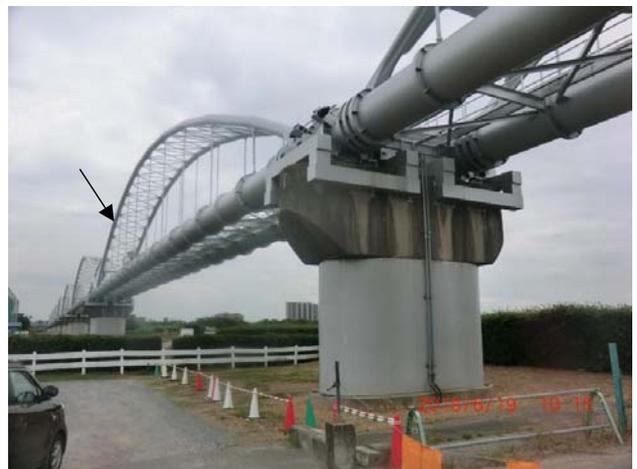
弁の漏水被害の多くは、異物のつまりであった。また、高槻と枚方の市境（淀川）に架かる枚方大橋の下流側に枚方水管橋（竣工 1964 年）がある。この水管橋では管路上に取り付けられた空気弁が 2 箇所破損している。この水管橋は、10 支間のランガー橋で、φ1200 の管路が 2 条架けられている。川下側の管路は 4 拵幹線の管路であるが、水管橋の直ぐ下流側で更新工事をしていたため、地震時には停止中であった（図-20 参照）。

図-20 枚方水管橋の様子（手前側 5 拵幹線、奥側 4 拵幹線、漏水した空気弁の一つは矢印の先）

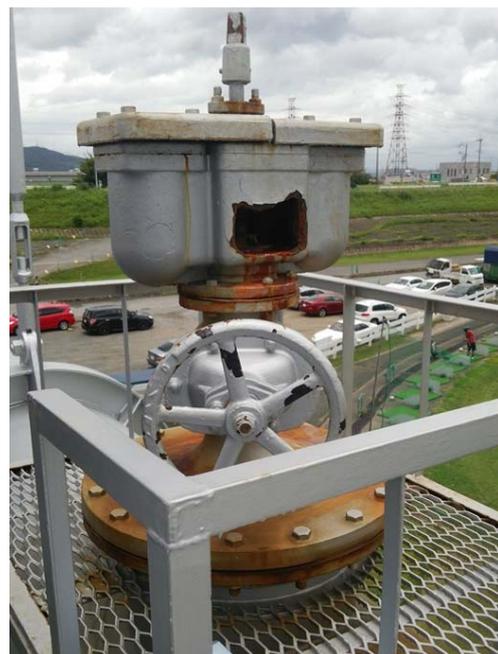
一方、川上側の管路は 5 拵幹線の管路で、水管橋上に 5 箇所ある空気弁の内、2 箇所で被害が発生した。2 箇所とも FC 製の空気弁箱が脆性的破壊をしていた（図-21 参照）。地震後、空気弁を閉められた。他の 3 箇所の空気弁は、いずれも地震以前に更新されており、今回の地震で被害はなかった。

図-21 枚方水管橋の空気弁。空気弁箱が脆性的破壊。

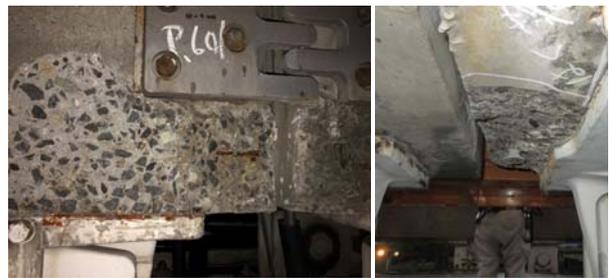
一方、インフラ部の被災箇所は、PC軌道桁端部（図-27）のコンクリート剥落、支承アンカーボルトの緩みが見受けられる（図-28）が、軽微であると判断できる。一方、インフラ部以外の被災箇所は、分岐器（図-29）を移動させるロック装置やリミットスイッチの損傷、電車線を支持する碍子の破損、また一部の車両に被害が発生した。

図-28 PC軌道桁接続部のコンクリート欠損（大阪モノレール提供資料）

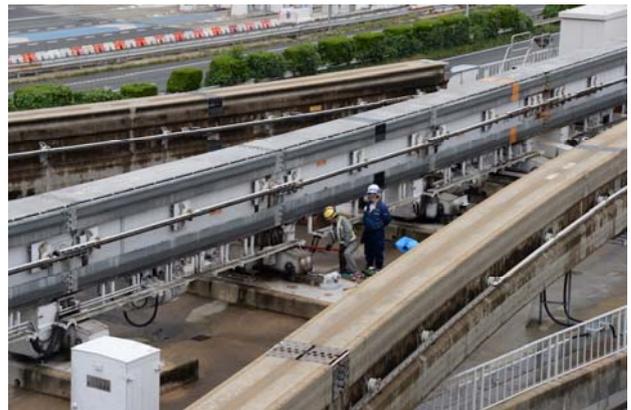
土木構造物は軽微な被害に留まったものの、分岐器の故障により運行再開の妨げとなった。分岐器は本線・支線の分岐だけでなく、駅舎内での上下線入れ替え（Uターン）や軌道桁の点検に用いる工作車の出動にも使われるが、これらを直ちに機能させることができなくなった。

図-29 PC軌道桁分岐器の補修状況（2018年6月19日撮影）

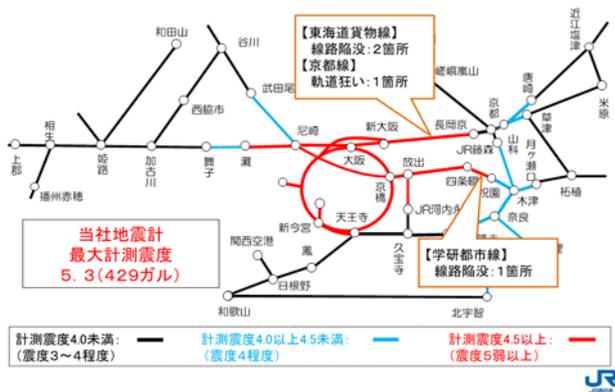
JR 西日本在来線施設では、土木構造物に重大な被害は発生せず、一部の路線において線路部の一部陥没や軌道狂いが発生した（図-30）。

図-30 JR西日本在来施設の被害状況 (JR西日本提供資料)

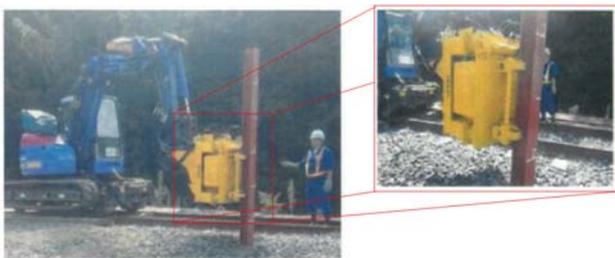
一方、通常運行に復帰するまでに多くの時間がかかった区間がある。京都線の高槻～茨木間には、トラス桁、レンガアーチ橋鉄桁、H鋼埋込桁、土工部のような様々な形式の区間が連続し、その接続部で揺れが異なっていたと考えられる。地震直後、竹串のあたりで軌道変状を認めたため補修を行い、目視で異常を確認できるところはなくなったので運行再開された。運行開始後、通常よりも大きな動揺を確認したため、当該箇所を補修するとともに、同区間の徐行運転を行う判断がなされた。そのため、軌陸バックホーを改良した機械等を用いて締め固め (図-31)、7月17日に徐行が解除された。

図-31 改良軌陸バックホーによる締め固め状況 (JR西日本提供資料)

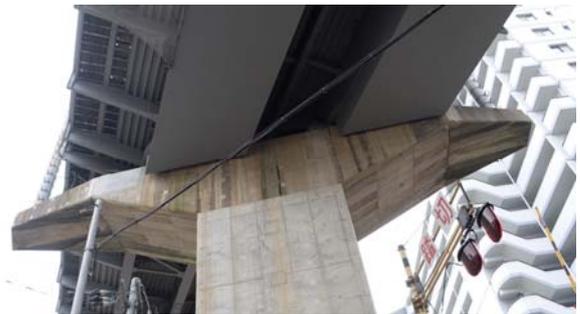
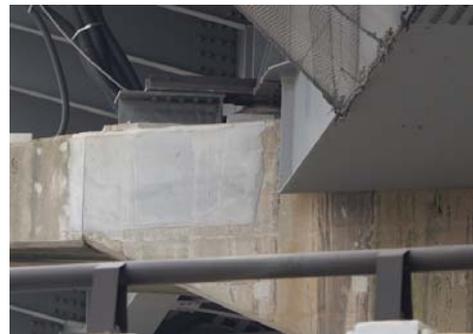
新大阪駅西の国道176号を越える跨道橋において、桁の変位制限装置の取付部が破損、コンクリートが落下している報告があった。この跨道橋は大きな斜角を有する箱桁 (図-32) であり、1995年兵庫県南部地震により支承部の変位制限装置が損傷し、桁側面部に変位制限装置が追加された。今回の地震により、追加された1つの装置の取付部が損傷した。これは横はり部の空間が狭いため、取付部の縁端距離が十分に確保できなかったことが被害の要因であると考えられる。地震後、新たに変位制限装置が設置され、復旧された。

図-32 跨道橋損傷部(左側・補修済) (2018年6月22日撮影)

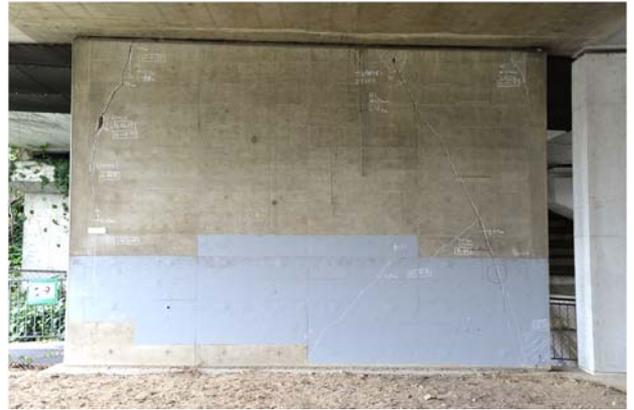
地震により、建設当初からの中間橋脚において、斜めひび割れが確認された(図-36)。ラーメン橋脚部の耐震補強部を確認すると、橋軸直角方向の変位制限装置である鋼製ブラケットが衝突していることが確認できる(図-37)ことから、設定された移動量内ではあるものの、橋軸直角方向に移動したことが分かる。拡幅部のロッカー橋脚には被害は確認されておらず、斜めひび割れが発生した橋脚部でも桁の沈下は確認されなかったが、7月11日に再度現地を訪問した際には、桁の鉛直支持のためのベントが設置されていた。

図-36 損傷したロッカー橋脚部 (2018年6月21日撮影)

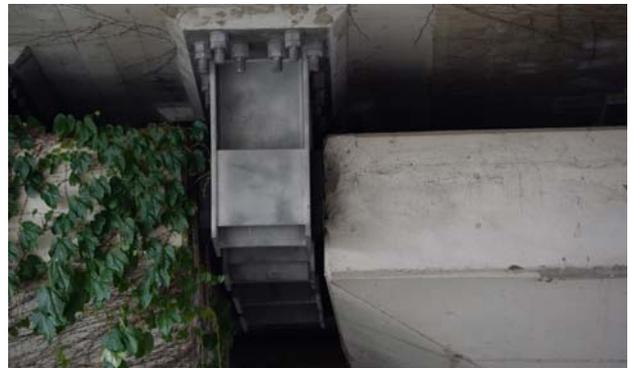
図-37 橋軸直角方向変位制限装置の衝突部
(2018年6月21日撮影)

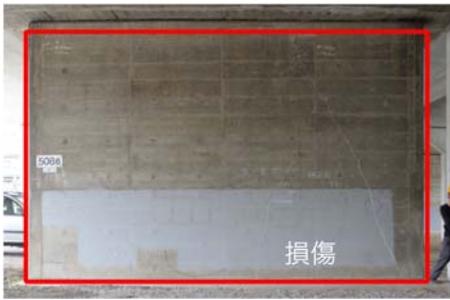
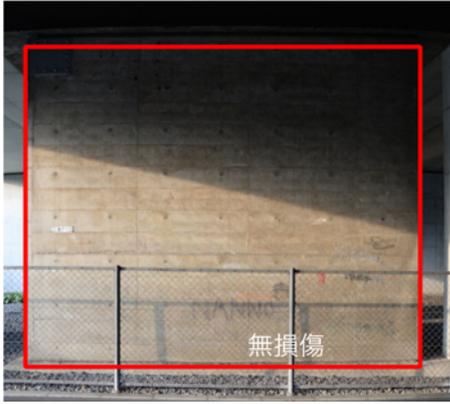
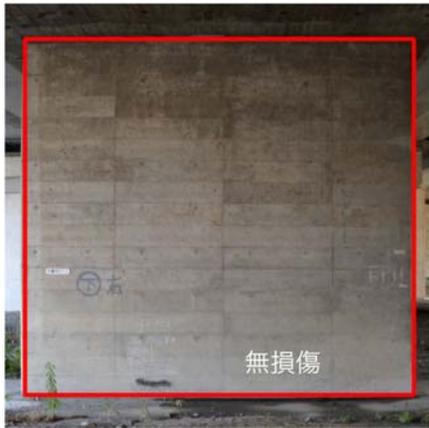
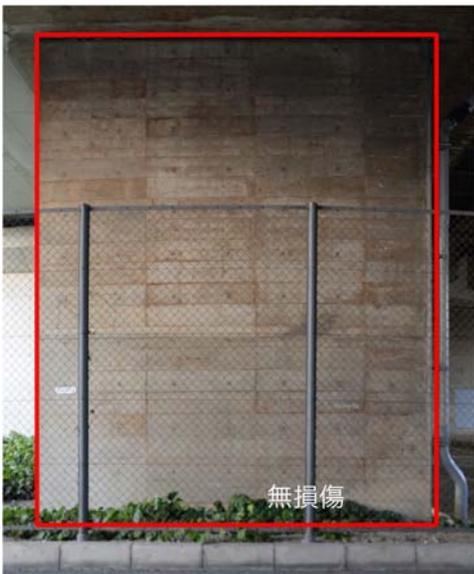
周辺の同構造を有する高架橋について調査を行ったが、損傷が確認できたのは当該区間のみであった。他に比べ、当該区間は橋脚高が低く(図-38)、せん断の影響が大きく、ひび割れが発生したと考えられる。

図-38 損傷・無損傷のロッカー橋脚の比較

(5) 鉄道・道路構造物では、名神高速道路の一つの高架橋を除き、土木構造物に大きな被害は発生しなかった。しかしながら、大阪モノレールでは土木構造物に付随する施設、機械の損傷したこと、JR 西日本在来線では明確な損傷位置の発見が困難であったことにより、運行の完全復旧に時間がかかったことは、この教訓を次に活かすために十分な検証が必要と考えられる。名神高速道路のロッカー橋脚の斜めひび割れの発生は、場合によっては致命的な被害に至った可能性もある。耐震補強や拡幅の効果を踏まえた検証が重要である。また、阪神高速道路では、橋梁に設置した地震計による記録が、地震直後の迅速な状況把握につながった。橋梁の実際の地震応答が観測されたことは貴重であり、観測記録を用いた設計モデルの検証など、その活用が望まれる。
