# 平成30年兵庫県豪雨災害調査報告と 今後の水害対応策について

岡本隆明<sup>1</sup>, 山上路生<sup>2</sup>, 角哲也<sup>3</sup>, 佐山敬洋<sup>4</sup>  
Takaaki OKAMOTO, Michio Sanjou, Tetsuya Sumi and Takahiro Sayama

## 1. 兵庫県水害の被災状況について

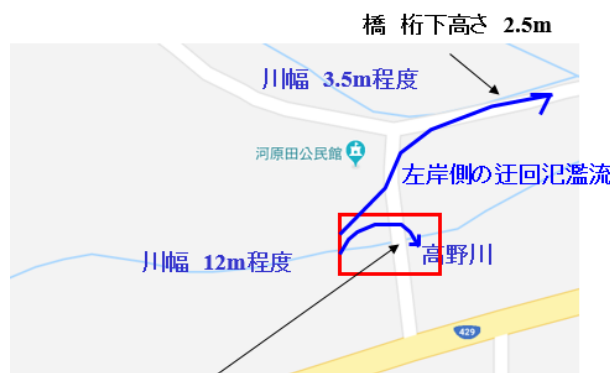
図2 高野川流域における左岸側迂回流の流路と平瀬橋

初に長さ10mを超す流木が橋に引っかかり、次々に流木が集積、短時間で河川が溢れ始めたことがわかった。また避難所となっていた公民館も床上浸水し、住民はさらに上流側に避難したという。平瀬橋は橋長12m、橋脚と河岸間距離は5.5m、で、桁下高さは1.3mと周辺のほかの橋に比べて低かった。氾濫原に残っている流木は長さ3.5~4.5m、直径40cmであった。

左岸側で越流した迂回氾濫流の流路を図2に示す。周辺の洪水痕跡から左岸側の氾濫流は2つに分かれていることがわかった。すなわち、一つは橋を迂回してそのまま高野川に戻り、護岸を破壊していた。もう一つは公民館前の道路を流下して川幅3.5m程度の小河川に流れ込んでいた。

平瀬橋  
橋: 橋脚1本  
橋脚間距離 5.5m  
欄干+ 橋桁 1m  
桁下高さ 1.3m

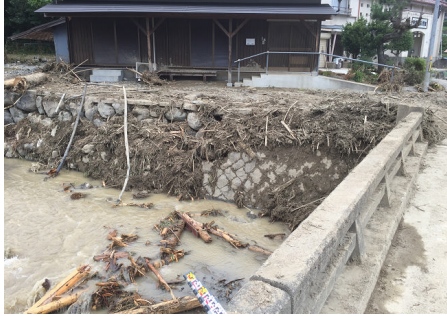
左岸側家屋の壁に残されていた洪水痕跡から80cm程度の最大浸水深であったと考えられる(写真1~3:7/13)。

写真1 左岸側迂回流が流下した痕跡 (2018.7.13 河原田地区)

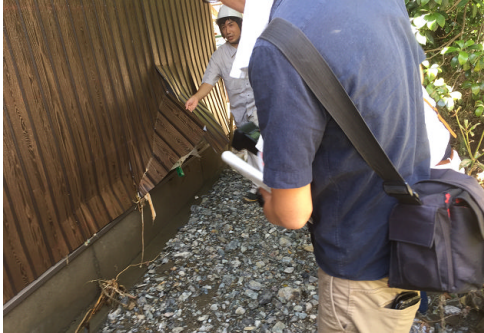
写真2 左岸側家屋の洪水痕跡 (2018.7.13河原田地区)

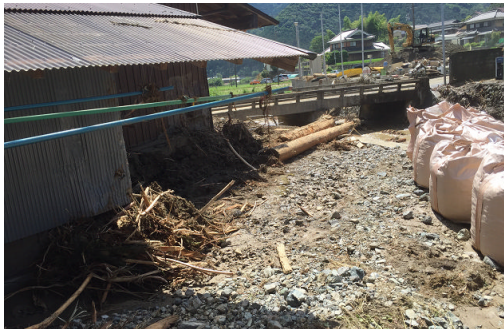
写真3 左岸側家屋の浸水被害 (2018.7.13河原田地区)

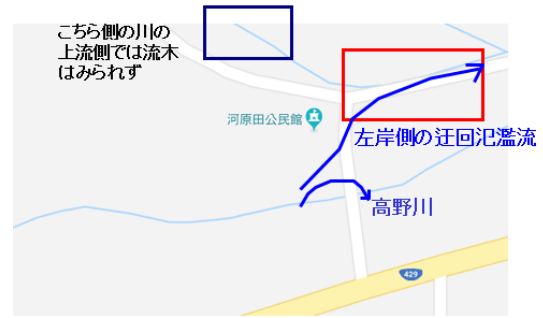
図3 河原田公民館周辺の左岸側迂回流の流路と氾濫前の地形

左岸側では迂回流による氾濫被害は下流側にいくほど大きくなっているが、これは図3に示すように河道沿いの道路は下流側に勾配がついており、氾濫流が加速したと考えられる。

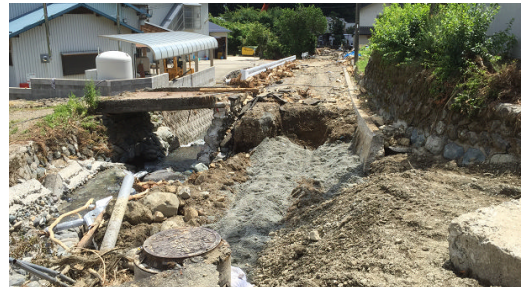
高野川で越流した左岸側の迂回氾濫流が公民館前を流下して小河川に流れ込み、河道沿いの道路が深さ $1\text{m}$ 以上浸食されているのがみられた。河道沿いの道路を下流側にいくと、橋梁が氾濫流によって破壊されていた(写真4,5:7/13)。

写真4 右岸側迂回流の流下痕跡 (2018.7.13河原田地区)

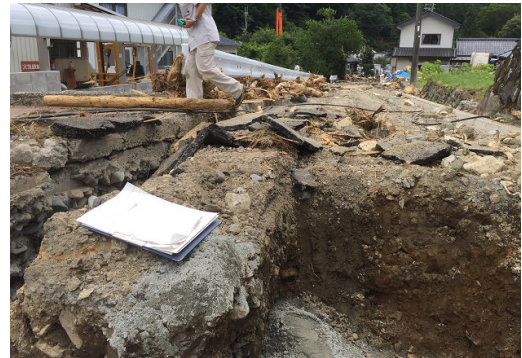
写真5 左岸側迂回流による河川護岸・道路の浸食 (2018.7.13河原田地区)

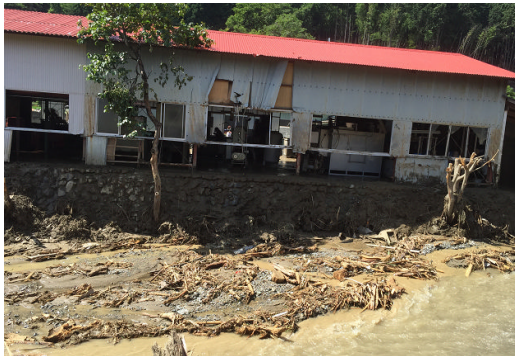
右岸側で越流した迂回氾濫流の流路を図4に示す。右岸側では河道内で増水した水が住宅地に押し寄せて、甚大な浸水被害が生じていた(写真6: 7/13)。

写真6 右岸側迂回流の洪水痕跡(2018.7.13河原田地区)

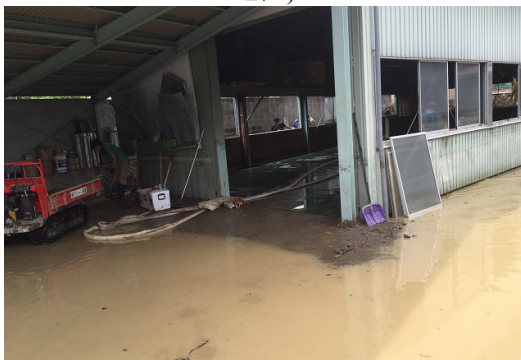
右岸側では水が引いたあとに部分的な片付けは行われていたものの、家屋内には土砂が大量に堆積している様子が確認された。住宅地の塀の洪水痕跡から $1.0\text{m}$ 程度の最大浸水深であった(写真7: 7/13)。

写真7 右岸側家屋の浸水被害(2018.7.13河原田地区)

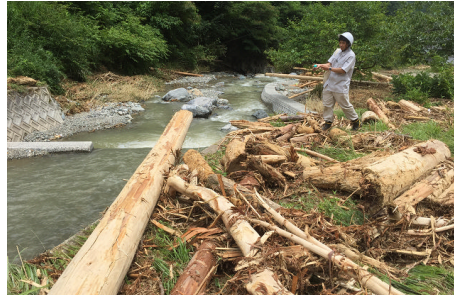
b) 宍粟市高野川 河原田公民館の上流側(調査日時：2018.7/13 11:00, 7/26 10:00, 8/8 10:00)  
河原田公民館の上流側は複断面流れになっており、高水敷には大量の流木と土砂が堆積していた(写真8: 7/13)。高水敷の木によって捕捉された流木もみられた。高水敷に残っている流木は公民館前の流木よりも大きく、大きいもので長さ8m, 直径40cmであった(写真9: 7/13)。河原田公民館の上流側領域の橋は桁下高さが高く、流木閉塞は起きなかった。

写真8 河原田公民館上流側の高水敷で堆積した流木(2018.7.13河原田地区)

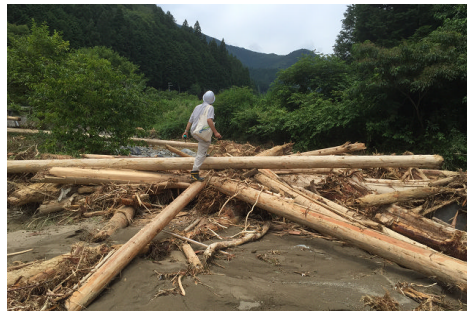
写真9 高水敷で堆積した8mを超す流木(2018.7.13河原田地区)

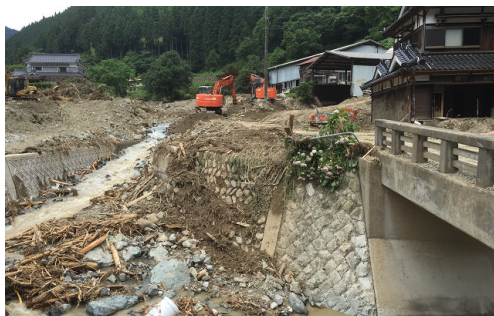
高野川上流の2河川合流部の調査区域を図6に示す。さらに上流側の斜面崩壊によって大量の流木と土砂が発生し、高野川上流の2河川合流部でも河川が溢れ、家屋に大量の土砂が流れ込んでいた。周辺家屋の壁に残された洪水痕跡から2.0m程度の最大浸水深であったと考えられる。(写真10, 11: 7/13)

写真10 2河川合流部の洪水痕跡 (2018.7.13河原田地区)

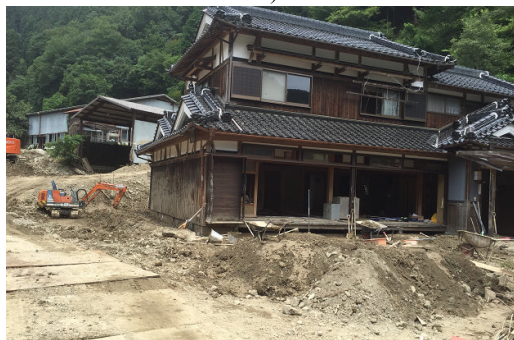
写真11 周辺家屋に残された洪水痕跡 (2018.7.13河原田地区)

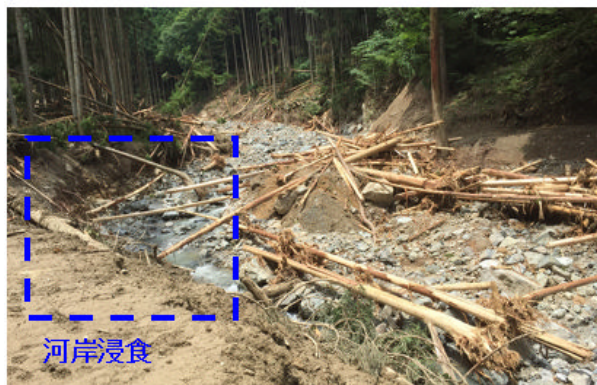
高野川上流側で後述の斜面崩壊が起きて、大量の流木が河川に流れこんでいた。また土石流が高野川に流れ込んで、流下することで河岸浸食が起き、河岸の流木が河川に流出しているのがみられた。(写真12: 7/13)土石流の流下痕跡から河岸沿いの道路で水深4.5mに達していたと推測される。地元住民からのヒアリングから、この流域での高野川の普段の川幅は2m程度だという。

写真12 河岸浸食による流木流出 (2018.7.13河原田地区)

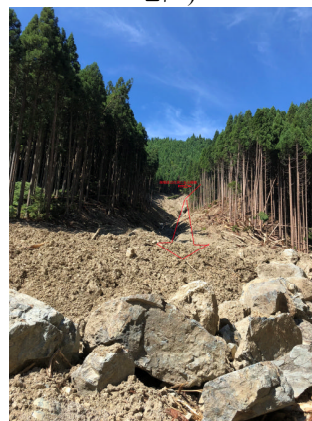
写真13 斜面崩壊 (2018.8.08河原田地区)

斜面崩壊部は、図-6合流部より上流側の高野川と国道が交差する地点で発生した。レーザーファインダーによる簡易測量より、国道側から目視できる範囲では大よそ水平距離250m以上、鉛直高さ65m以上の規模である(図-9)。勾配は $5^{\circ}$ ～ $20^{\circ}$ である。また8/8の調査日には崩壊中央ラインに流出水が確認できた。8/20にはみられなかった。なお崩壊部は写真右奥から続いているが、今回はその詳細まで調査できていない。崩壊部の幅40m、長さ250m、また樹木の配置間隔を2mと仮定すると、およそ2500本の流木が発生したと推察される。

さらに斜面崩壊部より上流から砂防堰堤までの高野川流域については顕著な河岸浸食はみられなかった。これらのことから今回の流木の発生源は斜面崩壊によって河川に流れ込んだ流木と河岸浸食による流出した流木の2つが考えられる。

今後の水害対応策としては、間伐によって生じた倒木や河道に残っている流木を処理する、あるいは橋梁に捕捉されない様、短く切断することが重要である。また水位にくわえて流木監視用のモニタリングカメラを設置することを提言する。橋梁に1本でも流木が引っかかれば、後続の流木群の捕捉率が急激に上昇し、短時間で閉塞・氾濫が生じる。したが

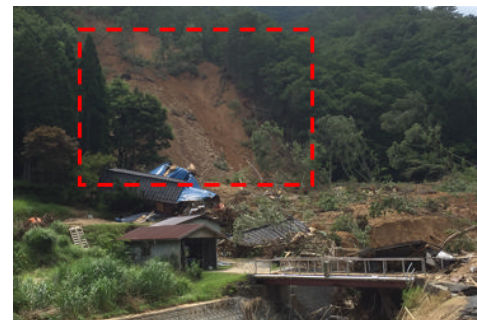
公文川流域の調査区域を図8に示す。公文川流域の斜面崩壊地点に向かうまでも別の場所で斜面崩壊が起き、道路が一部塞がっていた。道路で陥没被害もみられた。公文川沿いの斜面崩壊が起き、家屋が1軒倒壊した。

写真16 斜面崩壊による家屋倒壊(2018.7.13公文地区)

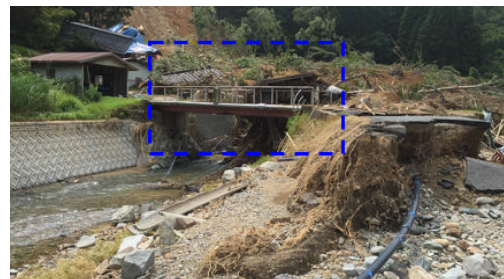
流木、土砂、建材が公文川に流れ込むことで橋梁が閉塞していた。左岸側では越流した迂回氾濫流が河岸浸食が発生し、深さ2m程度の侵食が見られた。

写真17 流木・建材による橋梁閉塞(2018.7.13公文地区)

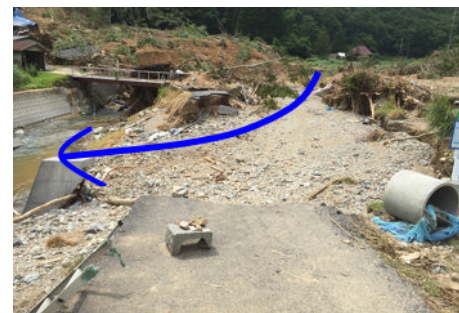
写真18 左岸側の迂回流の流下痕跡(2018.7.13公文地区)

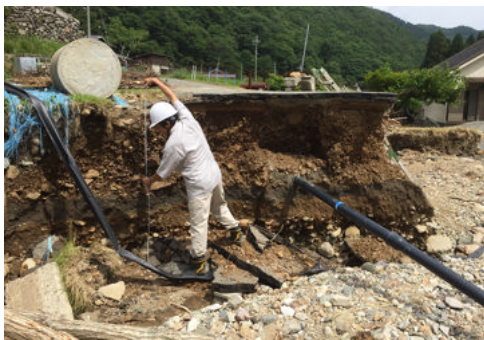
写真19 左岸側迂回流による河岸浸食（公文地区）

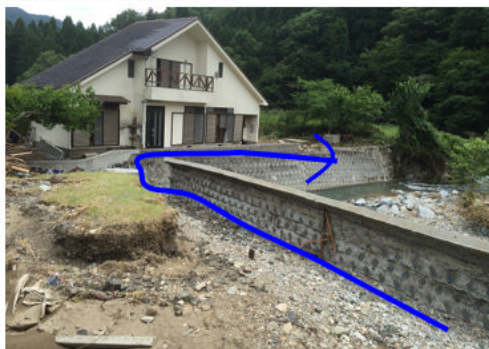
られなかった(写真16-20)。斜面崩壊によって土砂が右岸に堆積し、右岸側が高くなっていた可能性が考えられる。

写真20 左岸側迂回流の流路と残された河川護岸（2018.7.13公文地区）
