平成 30 年 7 月豪雨による京都府北部（綾部市，福知山市，舞鶴市付近）の被災状況調査

## 平成 30 年 7 月豪雨 による災害調査速報

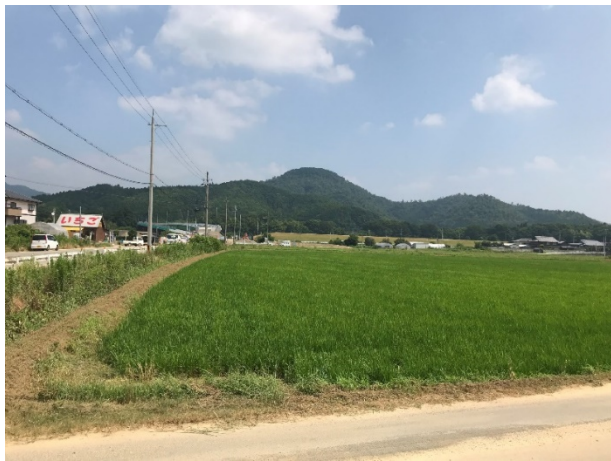
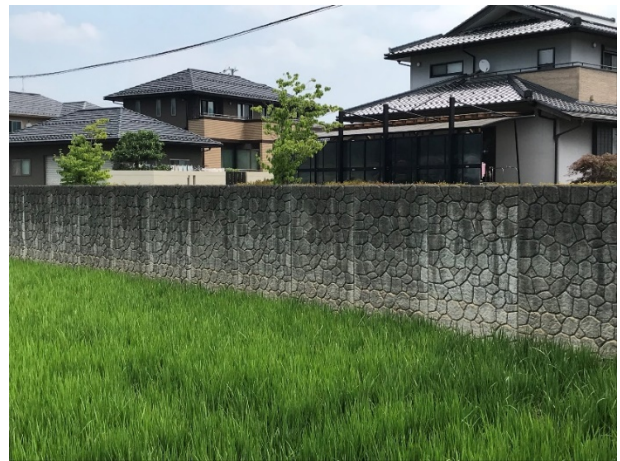
図4 堤防（左）と家屋の嵩上げ（右）

図 3 下部に示すように新堤防が完成（図 4（左）は新堤防を由良川の南側から撮影）しており、図 4（右）に示すように住宅地は嵩上げが行われている。また、応急対策として、住宅地への浸水防止用のトンパックが配備された。この結果、図 3 に示した浸水範囲には、住宅地が含まれておらず、河川整備の成果が表れた。

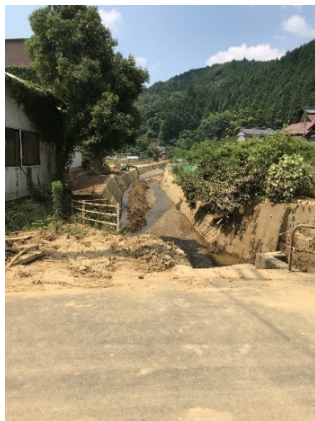
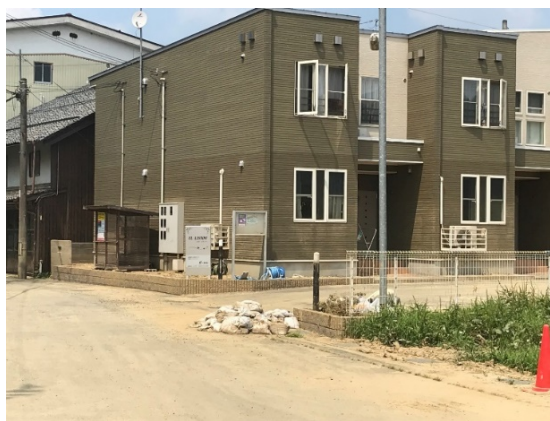
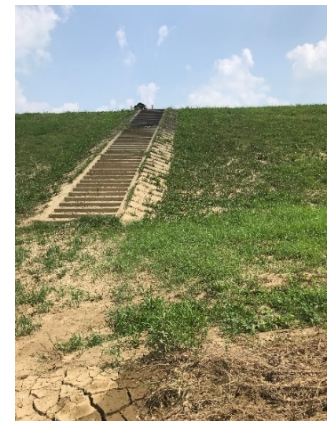
図5 支流の蓼原川（左）、家屋の浸水深さ（中央）、本川の由良川堤防裏法面（右）

福知山市大江町蓼原及び河守地区では，7月7日明け方から1日以上にわたって浸水被害が発生した．図5（中央）に映した住宅からは，1階と2階の境目で壁面の色が変わっており，1階部分が長時間にわたって浸水したことが予想される．また，図5（右）に示したこの地区の由良川堤防裏法面にも堤内地の浸水深さの痕跡が残る．

本地区では，平成16年からの下流部緊急水防災対策により輪中提が整備されてきており，浸水被害の原因は，図5（左）に示した由良川に流れ込む支流である蓼原川の氾濫である．由良川の水位が高まったために，蓼原川への逆流を防ぐ目的で図6（左）の樋門が閉められたことに起因する．図6（右）には，由良川との合流部に近い箇所では蓼原川を跨ぐ鉄道盛土を示した．浸水高さは，堤体部への泥の付着から，鉄道部の間際まで到達していたことが分かる．

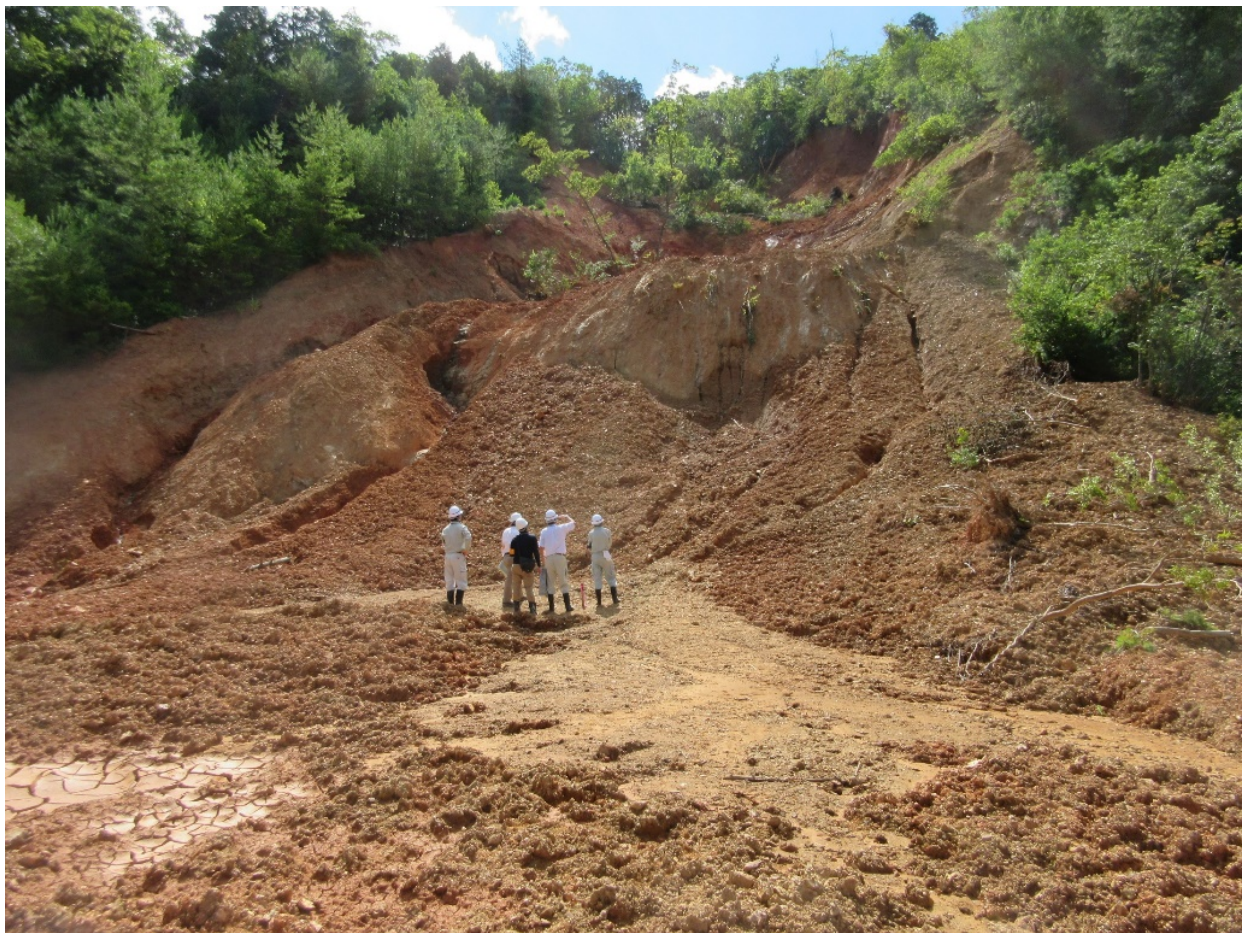
図9 斜面崩壊主要部

綾部市の市道高津旭線の沿線斜面において、7月8日に斜面崩壊が発生し、崩壊土砂は道路を越えて民家にも到達した。この斜面は平成25年の台風18号の通過時に崩壊した箇所であり、今回はその崩壊斜面の上部が追加的に崩壊した。図9に今回の斜面崩壊の主要部を示す。図10（左）には、図9の崩壊部の左側に流れる湧水を撮影したものである。湧水は崩壊土砂を侵食し、基盤岩盤の上を流れている様子であった。調査時点でも、このような湧水が見られることから、地下水の集まりやすい斜面である可能性がある。図10（右）には、崩壊土砂の破片を示す。方向性を持った微細な亀裂を多く含む岩質であった。

現地は、基盤岩の上に残積土とみられる土砂があり、基盤岩と残積土の間に見られた湧水が、残積土の強度を劣化させると共に有効応力を低下させ、表面からの透水は残積土の重量を増加させたことで、斜面の安全率が低下し崩壊に至ったと考えられる。斜面の表面からの雨水浸透だけでなく、背後にある山に浸透した水が地下水となって当該斜面に流れ込んでいること、節理のある頁岩が風化していたことが崩壊の大きな要因と考えられる。

H25、H30と崩壊を繰り返していること、崩壊後の法面上部には不安定土魁が多数見られることから、抜本的な法面安定化対策が望まれる。土質調査、地下水位の調査を実施し、残積土の特性、基盤岩の深度、地下水位、含水量などを把握し、対策工としては、法面工、地下水の排水工を考慮する必要がある。

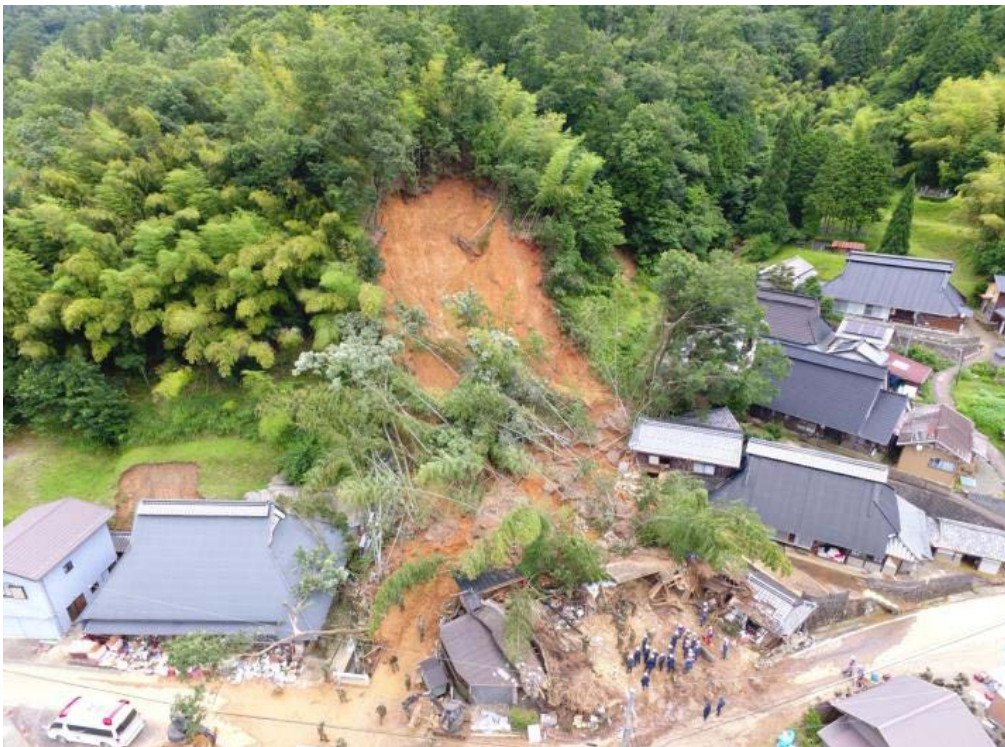
図 11 斜面崩壊の全体写真（京都府からの資料提供）

7月7日の午前3時に綾部気象台にて52mmの降雨強度を観測した後，午前4:39に綾部市上杉町にて斜面崩壊が発生した．民家の裏山が崩壊し，2戸の家屋に土砂が流入した．図11にこの斜面崩壊の全体像を示す．図12には，今回の調査時に撮影した崩壊土砂と崩壊家屋を示す．図12（左）の左側には斜面法尻部に設置されたコンクリートの法尻工が確認できる．この箇所では，斜面崩壊が発生しておらず，法尻工が崩壊を抑制した可能性がある．

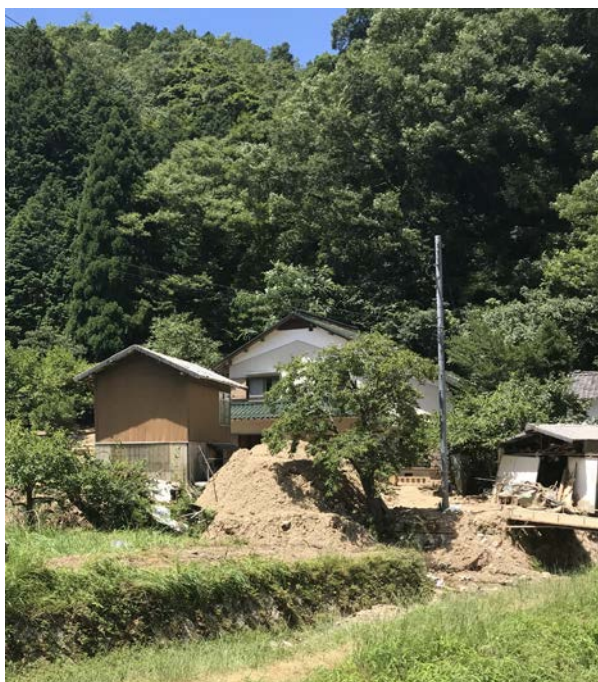
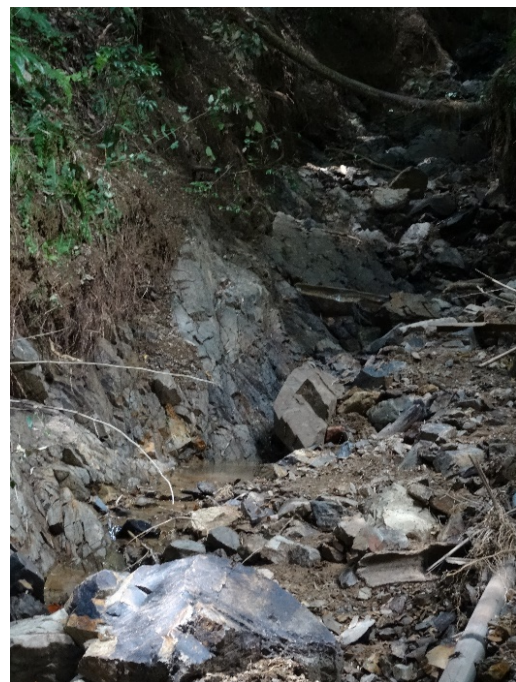
図 13 被災家屋（左）、土石流の痕跡（右）

舞鶴市城屋地区では、土石流が発生し、民家に流れ込んだ。図 13（左）が土石流の被害を受けた家屋である（調査時点では、流入した土砂が家屋の外側に排出されていた）。この家屋の裏山の谷筋に土石流が発生しており、その痕跡を図 13（右）に示す。土砂とともに多くの流木（竹も含む）が確認できた。
