平成 30 年 7 月 5～6 日に神戸市で発生した土砂災害

平成 30 年 7 月 25 日現地調査速報

平成 30 年 7 月の豪雨によって神戸市で発生した土砂災害に関して砂防学会関西支部による調査を行った。

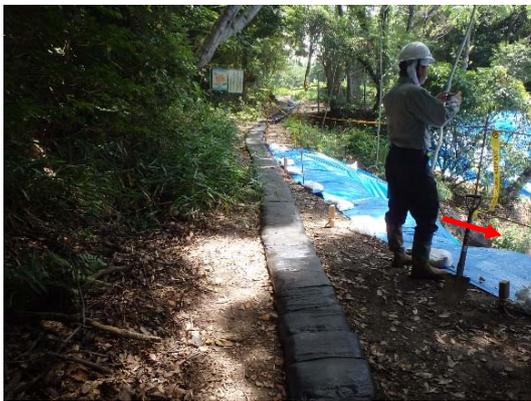
←写真-1：崩壊地 A の上部の状況

幅数 m の平坦面となっており、背後の斜面から崩壊地内への水の侵入を防ぐため土嚢が積んである。

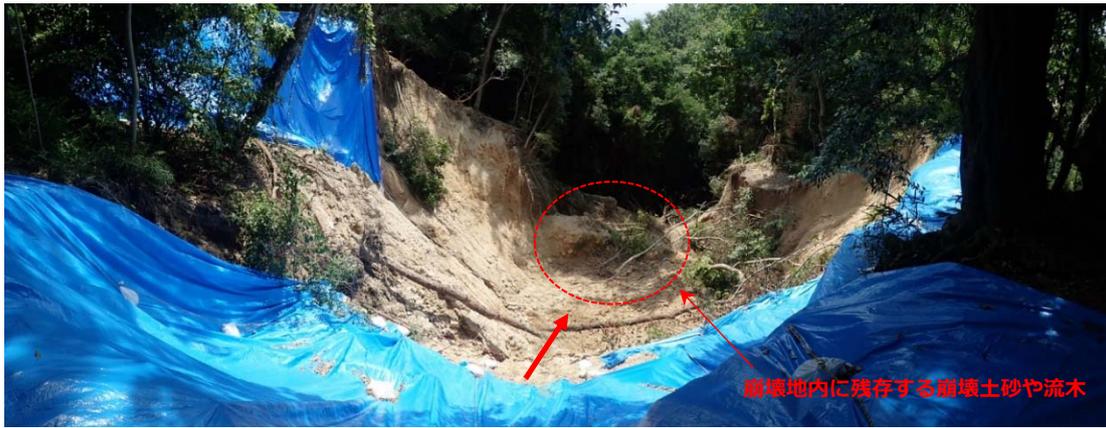
写真-3：崩壊地 A の状況（崩壊地内に崩壊土砂や流木が残存している）

崩壊土砂や流木の一部が崩壊地内に残存していること、溪床に礫（風化花崗岩のコアストーン）が残存していること、溪岸斜面に残っている堆積土砂が溪床の下刻により不安定化していること等から、今後の降雨でこれらが流出しないよう対策が必要と考えられる。

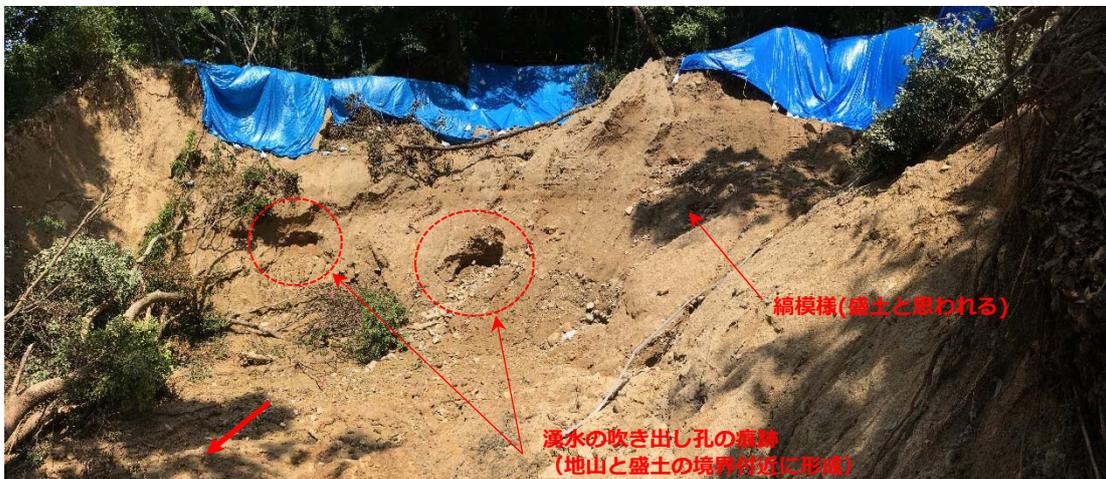
写真-4：崩壊地 A の状況（崩壊斜面に見られる湧水や盛土の痕跡）

戦前の古くからの造成地で崩壊が発生した。崩壊地内には湧水の噴出孔の跡がみられる。累加雨量約600mmの長雨により盛土やその下部の花崗岩の風化層内へ地下水が多量に供給され間隙水圧が上昇し崩壊が生じたものと考えられる。

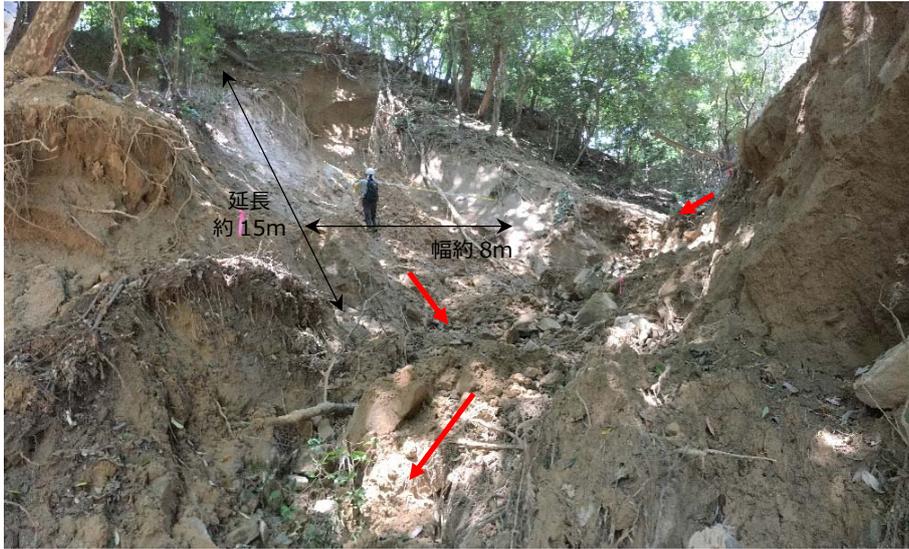
写真-5：崩壊地 B の状況（幅約 8m×延長約 15m×崩壊深約 2.5m）

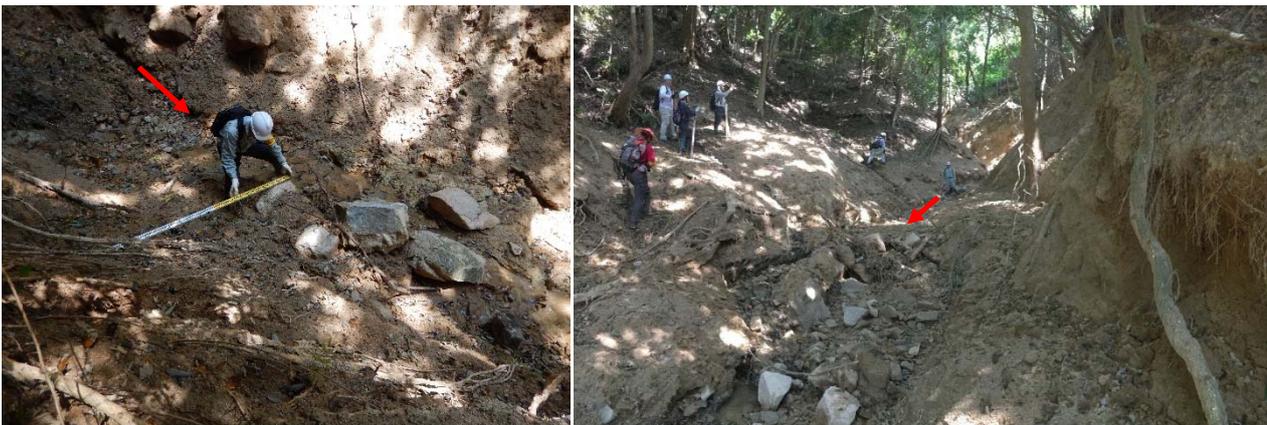
写真-8 溪床礫の状況

溪床には径 0.6~1m 程の礫が分布する。これらの礫は溪床や溪岸の堆積土砂内にあったものが細粒分の流出に伴い露出し、溪床に取り残されたものと推測される。

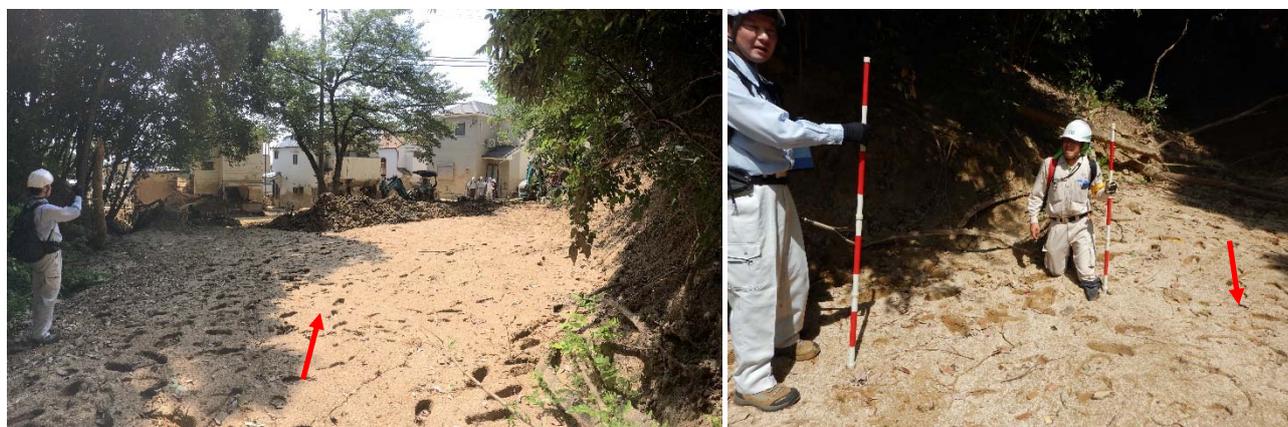
写真-10 谷出口付近の土砂堆積状況

（流出後10日たっても土砂の上に乗ると泥状に液相化した土砂に足がはまることもあった）

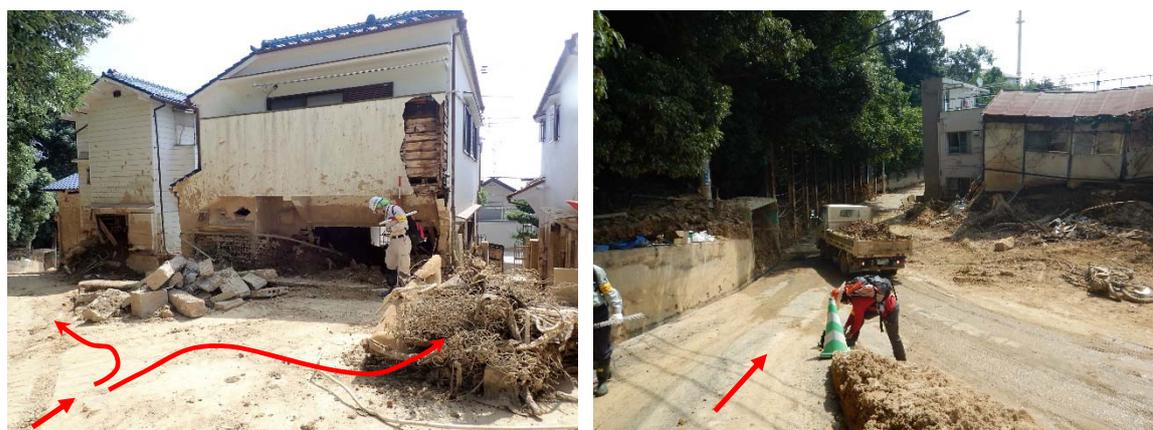
写真-11 谷出口の土砂の直撃を受けた建物（左）と土砂が流れ下った道路（右）の状況（土砂は建物にあたって流向を変え、道路や家と家の隙間を流下した。右写真の道路を流下した土砂は土砂災害警戒区域外の建物に影響を及ぼした）

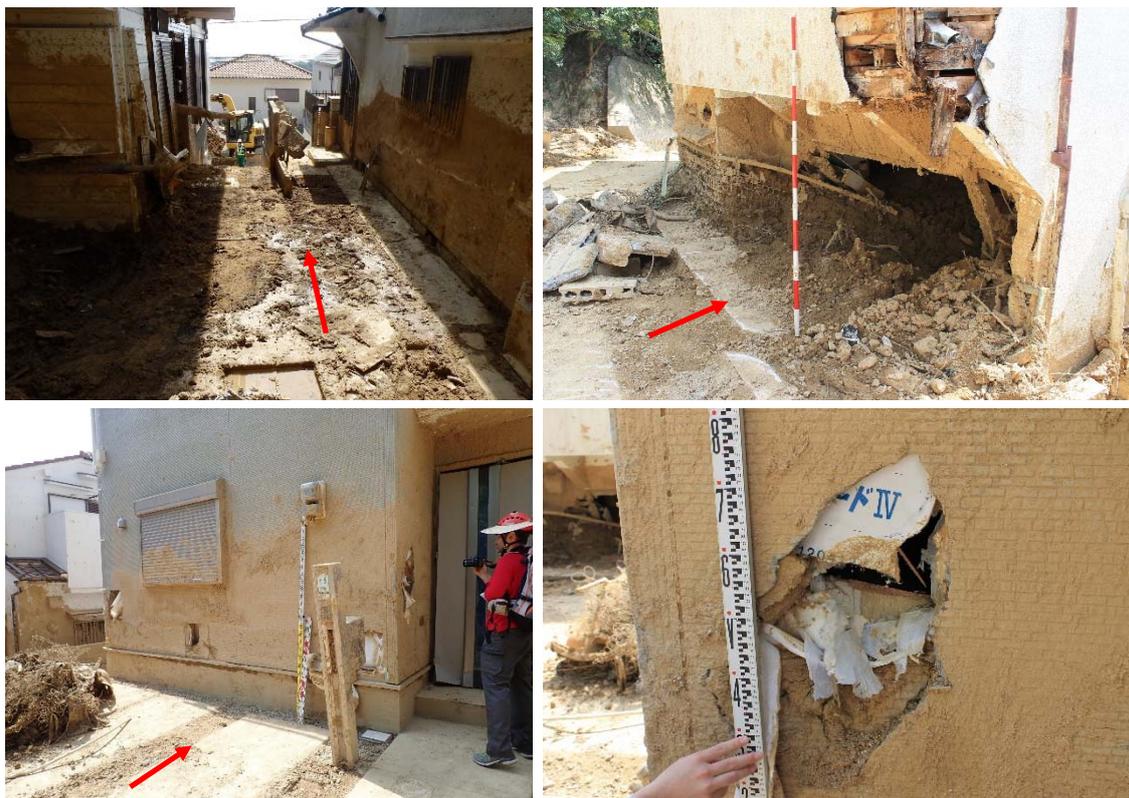
写真-12 建物の被災状況

(建物被害の多くは土砂流の床上や床下浸水、土砂の堆積によるもので建物が倒壊する等の構造に大きく影響するものはなかった。しかし、谷出口の土石流の直撃を受けた建物には壁が壊れる等の礫の衝突によるものと思われる被害がみられた)

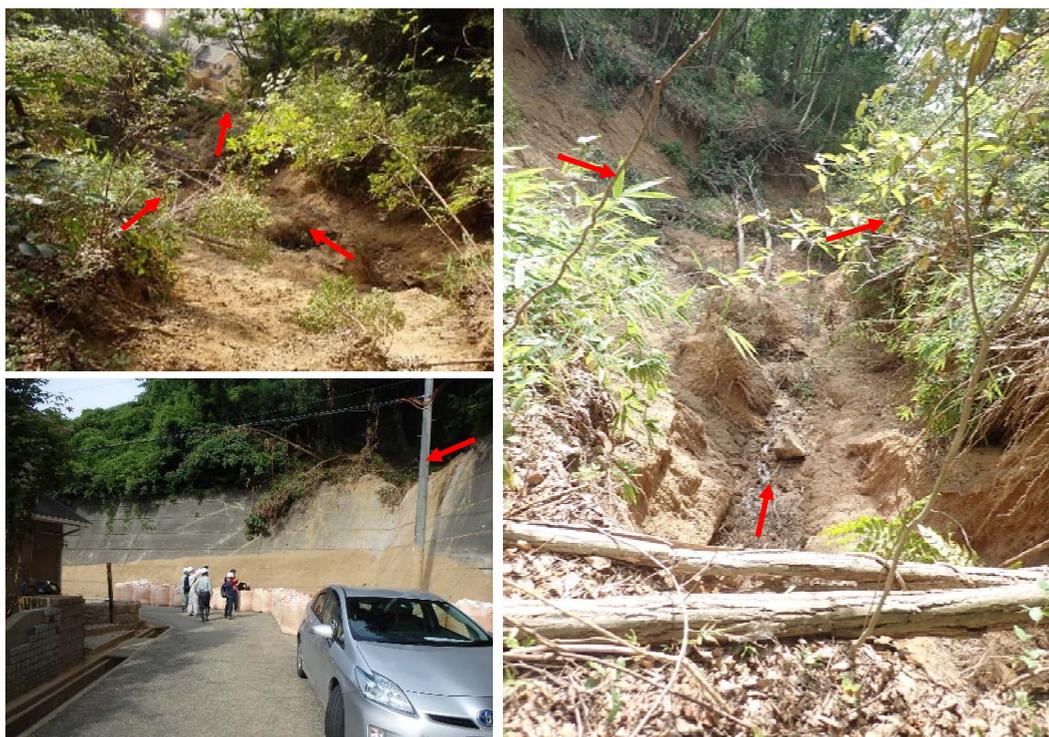
写真-14 崩壊地の状況及び擁壁に残る流出土砂の堆積痕跡

崩壊地には風化の進んだ花崗岩のマサ土が厚く分布する。湧水の噴出孔や湧水により深く侵食された溝がみられる。擁壁についた堆砂勾配の痕跡は緩い。

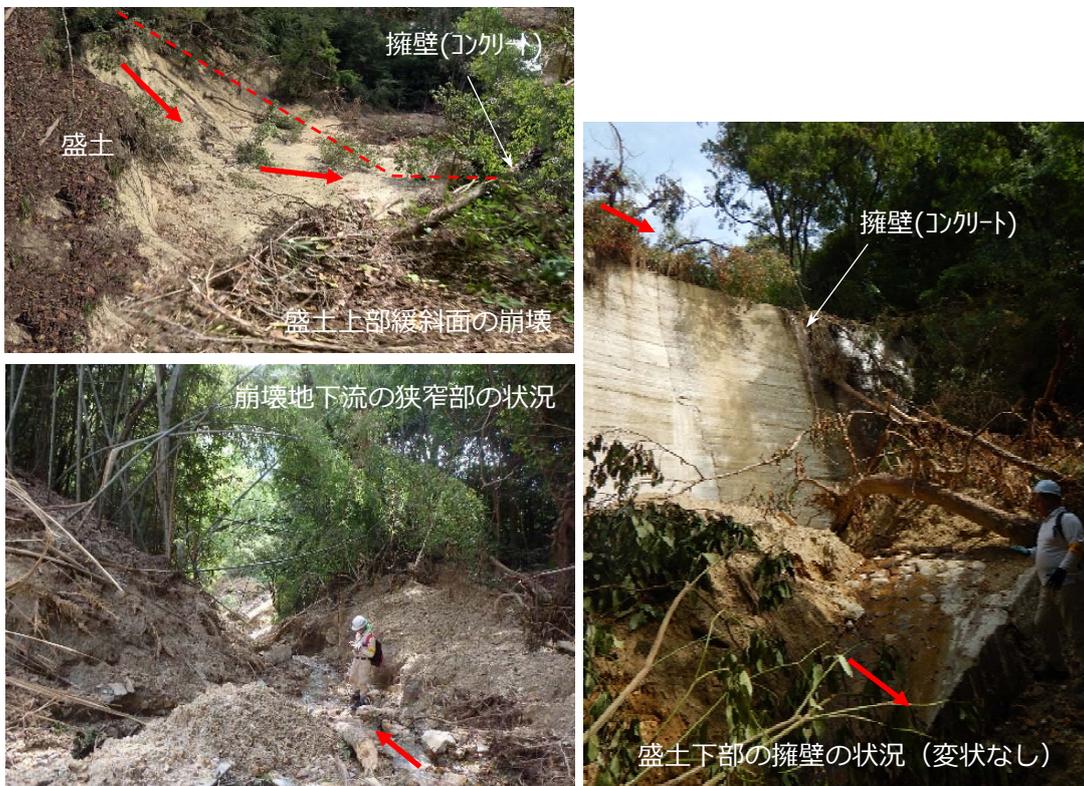
1960年代に造成された盛土法面の一部が崩壊し、土砂が下流の病院へ流出した。法面は下部のコンクリート擁壁と上部の緩斜面に分かれており、崩壊は上部緩斜面の脚部で発生した。崩壊の規模は幅約30m×延長約20m程度であった。崩壊土砂の一部は河道や既設砂防堰堤に堆積したが、大半は谷出口の病院へ流出した。しかし、土砂が直撃した病院の窓ガラスが割れていないことなどから、砂防堰堤は礫や流木の捕捉、流体力の減衰等、被害軽減に寄与したと考えられる。災害発生は7月6日15時頃との記録があり、それまでの累加雨量は約600mmであった。

写真-16 崩壊地の状況及び流出土砂の状況

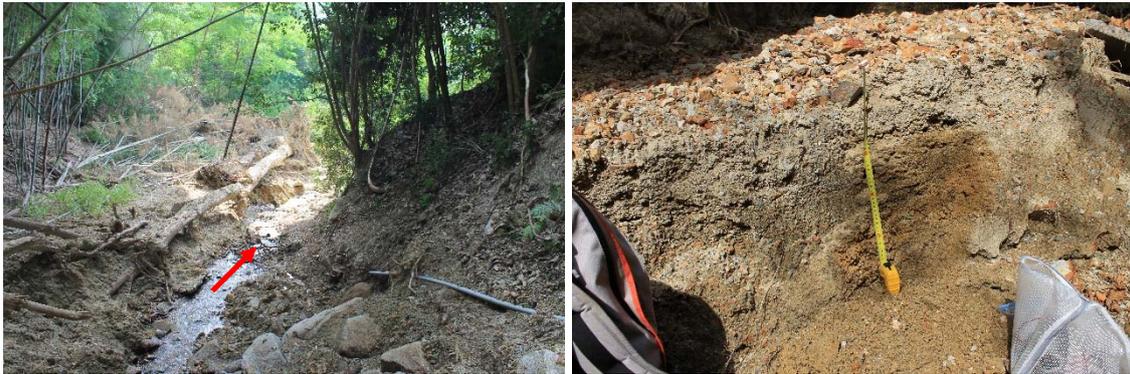
写真-17 砂防堰堤上流の堆砂状況

(災害当時は満砂状態であったが、流木や土砂を捕捉している。堰堤の調節効果により堆砂の一部は後続流等により再移動したと思われる。堆積している土砂には層構造がみられる他、地表面には細粒分が流失した後の礫が残存している)

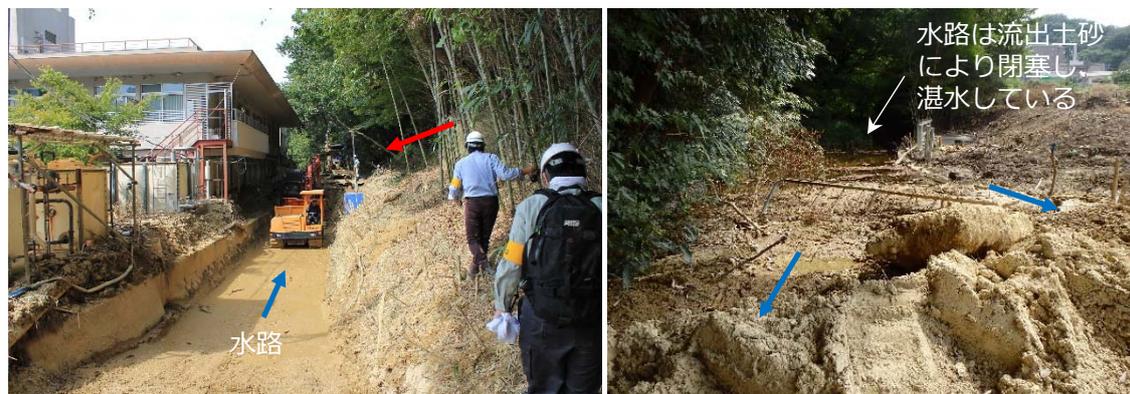
写真-19 病院裏の水路の状況

(水路は流出土砂により埋没した。水路の閉塞により上流側は湛水し、溢水している)

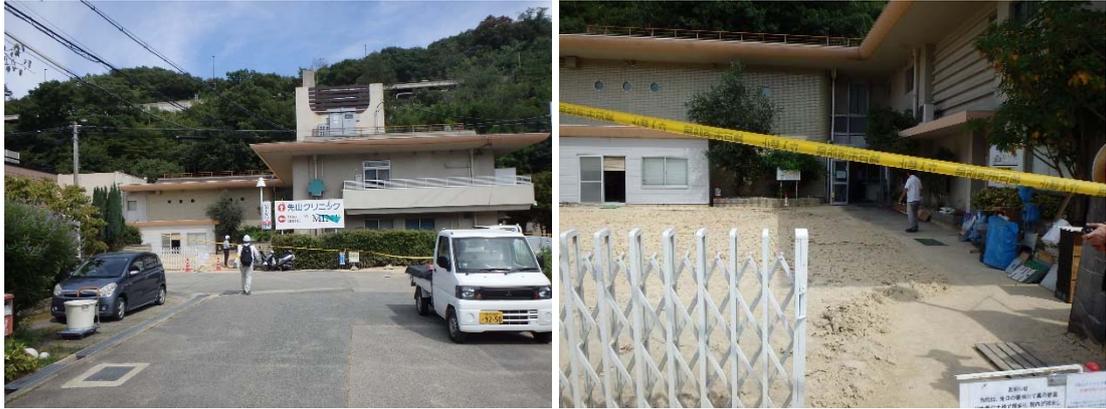
写真-20 被災した病院の状況
(病院の敷地内には細粒分の多い土砂が堆積している)

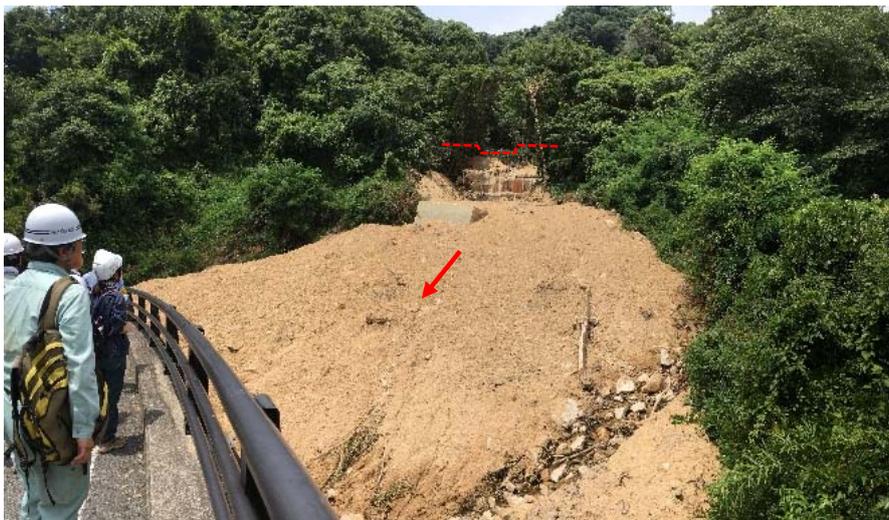
谷頭斜面で発生した崩壊からの土砂が治山ダムを直撃し、ダムの堤体が破損した。流出した土砂は、治山ダム下流の狭窄部（橋の橋脚）を閉塞させ堆積した。橋の構造等には特に被害はなかった。崩壊の発生日時は不明、7月4日からの一連の降雨の総降水量は約700mmであった。

写真-21 破損した治山ダムと土砂堆積状況

土砂流出前(平成 26 年 10 月 24 日~11 月 2 日)の航空レーザ計測では、治山ダムの有効高は 7~8m、満砂はしておらず天端から約 2~3m 程度の空きが確認できた。治山ダムは砂防堰堤と目的が異なり、土石流の直撃は考慮されていない。満砂していない状態で土石流が直撃した場合、今回のように堤体が破損することがある。

土石流対策における施設配置計画等の検討において、治山ダム等の既往施設の効果を見込む場合は、土砂移動形態の特徴を十分見極めたうえでその効果を評価し、検討を進める必要があると考えられる。
