# 2018年台風21号Jebiによる沿岸被害調査報告書

平成30年10月

公益社団法人 土木学会 海岸工学委員会

2018年台風21号Jebiによる沿岸被害調査団

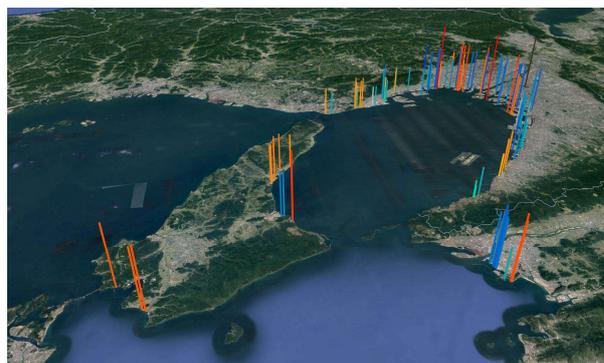
図-1 調査結果にもとづく浸水高の空間分布  
(高潮偏差(寒色系), 高潮偏差+波浪影響(暖色系))

調査団では、陸上に残された痕跡をもとに、平均海面からの水位を測量した。痕跡調査による最大水位の分布は図-1のようにまとめられ、局所的には最大3.5m前後の高潮偏差、最大6mを上回る高潮と波浪による遡上・越波が観測された。淡路島南、和歌山港付近で4mを超える浸水高を記録した。大阪湾奥の大阪港で3.5~4.0mの浸水

高を記録した。波浪による影響を加えると最大5m以上の浸水高を記録した。西宮～神戸で2.0～3.0mぐらいの浸水高を記録した。場所によっては、想定を上回る水位が記録され、被害の大きな要因となったと思われる。

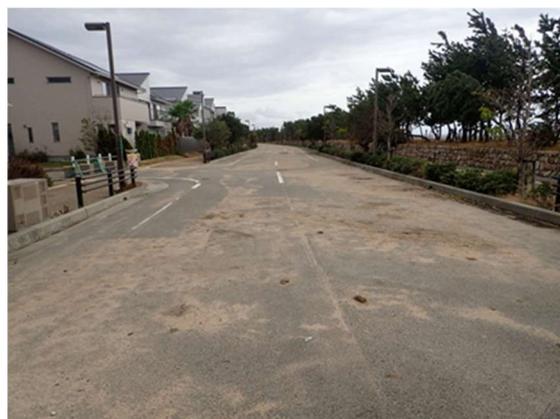
写真-1 芦屋市涼風町における越波浸水

潮芦屋ビーチにおいて、約10基のコンテナの漂着が確認されており、さらに、階段護岸上の公園や背後の道路に漂流物が散乱し、写真-1に示すように住宅地も浸水していたことから、護岸を越えた越波による浸水が発生していたことがわかった。これらの被害を踏まえると、今後は、高潮と高波が重畳した場合の越波量の推算に基づいて、護岸の天端高を見直すことや、万が一越波した場合でも浸水被害を軽減できる越波排水路を整備する必要があるといえる。

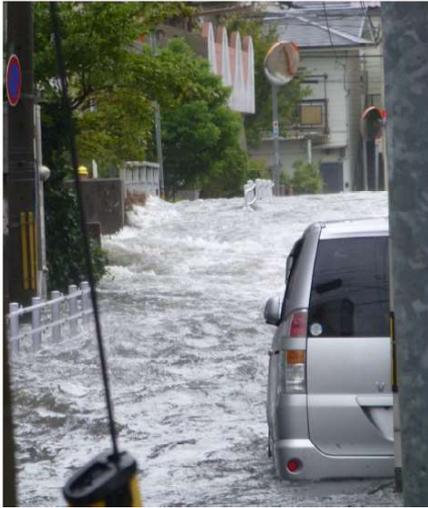
写真2 高橋川深江橋付近の氾濫状況(近隣住民より提供)

兵庫県宮川及び高橋川では、いずれも14:00過ぎに河川水位が護岸を溢水して市街地に浸水被害をもたらした（写真-2）。宮川では河口から1.3 km上流に至るまで痕跡高がT.P.+3.3 m～+3.9 mであり、河口部が0.6 mほど高い。西宮における潮位はT.P.+3.24 mであり、観測潮位とも概ね一致することから高潮の影響を受けていることがわかった。

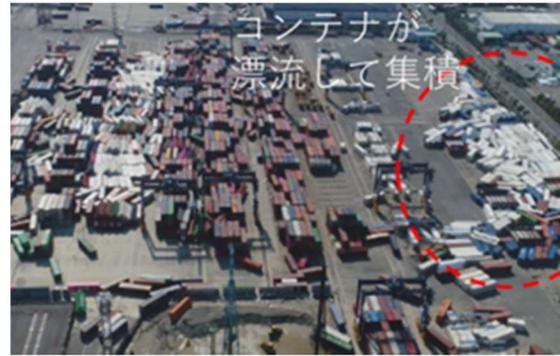
六甲アイランド東側では、浸水深約2mにも及ぶ高潮と波浪により、甚大な被害が発生した。コンテナターミナルでは、多数のコンテナが漂流したほか、電源設備が浸水したことにより、ガントリークレーン等が使用できなくなった。写真-3はコンテナの漂流状況であり、ドローンにより撮影したものである。高潮による流れでコンテナが漂流し、コンテナターミナル外周のフェンスまで流されて集積したものと推定される。自動車の被害は、高潮で流されたほか、波によって持ち上げられて積み重なり、被害が拡大した。六甲アイランド東側は地盤が全体に低く、浸水範囲が広がった。六甲アイランド西側は、東側と比較すると浸水深が小さかったものの、浸水深は約1～1.5mほどあり、コンテナターミナルでは電源施設が高潮によって浸水し、ガントリークレーン等の設備が稼働できない状態となった。

写真3 コンテナの散乱（六甲アイランド東）

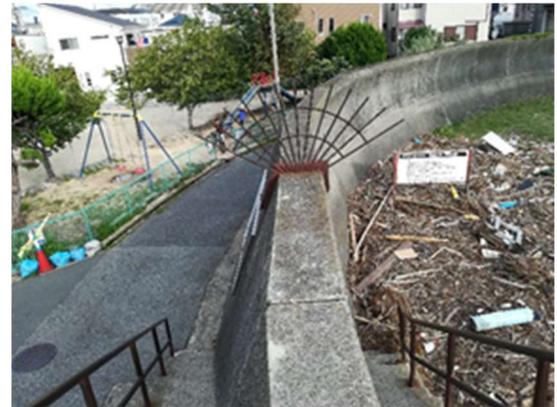
写真4 堤防（写真中央）の左側が堤内の住宅地、右側の堤外地には流木が集積

地への海水の侵入が認められたが、前浜地区では海岸堤防が防護機能を発揮し、堤内の住宅地の浸水を防いだことが確認された（写真4）。
