# 洗掘の被害を受けた橋脚上の 桁復旧における支承構造の 検討について

株式会社シーエス・インスペクター  
技術部 稲塚 仁

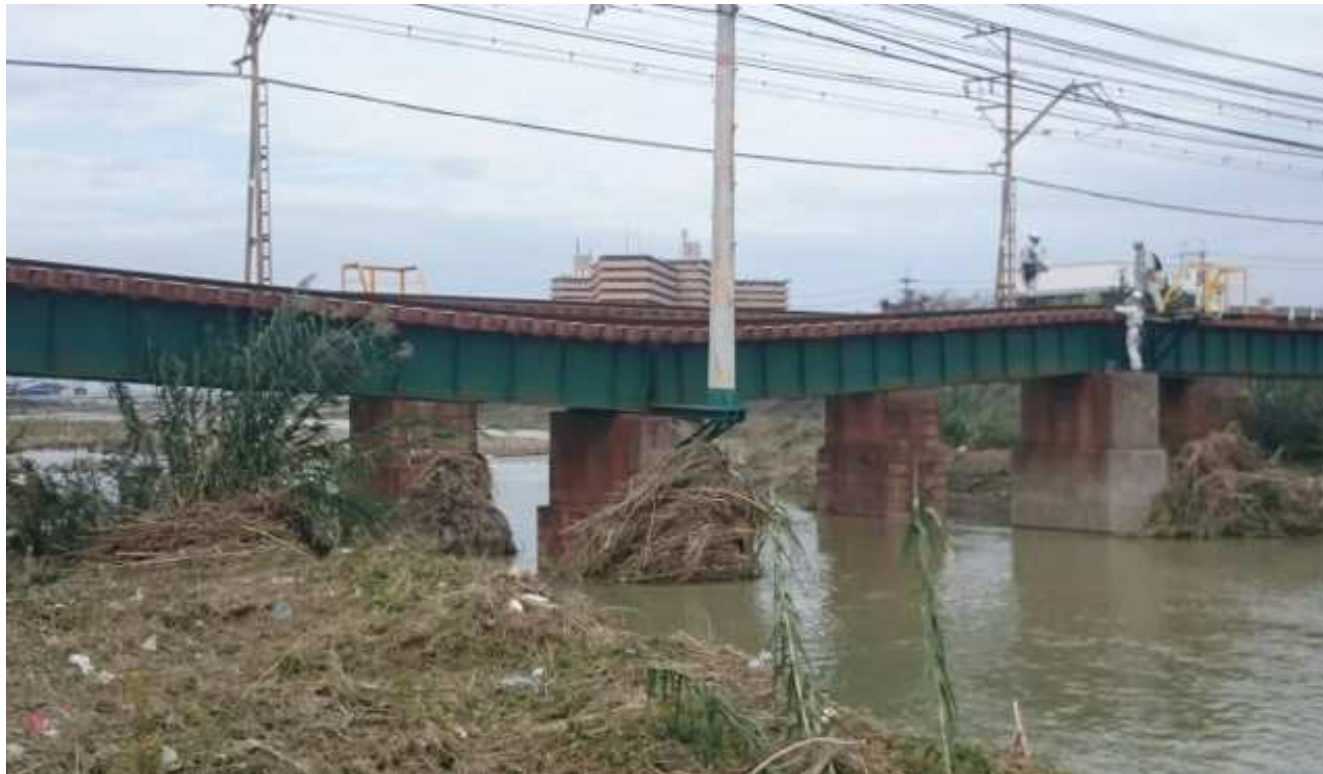
- 平成29年10月22日に近畿地方に甚大な影響を及ぼした台風21号により、南海本線男里川橋梁において下り線の第5橋脚が洗掘

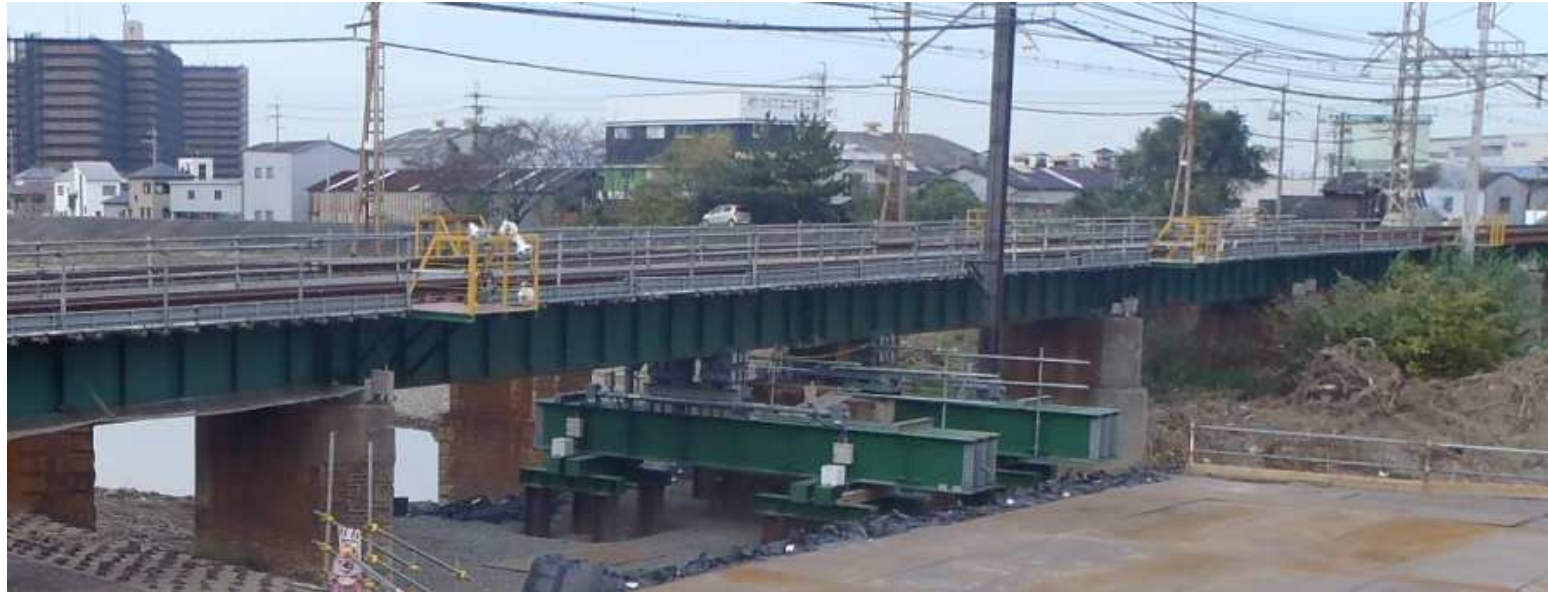
- 仮ベントの構築，桁の受け替えにより11月23日から当該橋梁上での運転を再開した。

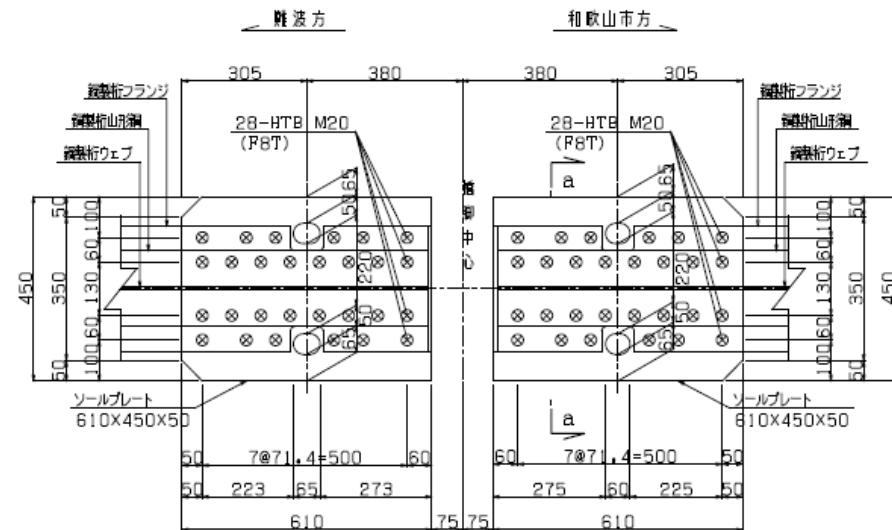
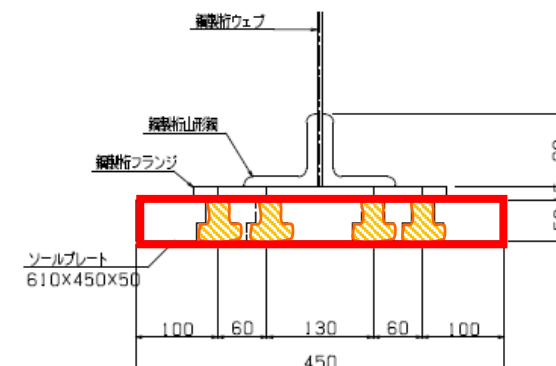
断面 a-a S=1/5

ゴム支承を受けるソールプレートはゴム支承自体の変形に対する剛性を高くするため可能な限り厚い方がよい

従前のソールプレートにプレート溶接する案もあったが、既設部との腐食予防が難しいことや現場溶接での品質確保など、課題も多い

従前のソールプレートをリベットごと撤去し、新たに厚さ50mmのソールプレートを高力ボルトで接合することとした。また、ソールプレートにはボルト頭用の座繰りを施しゴム支承との接地面は平滑に保つようにした。

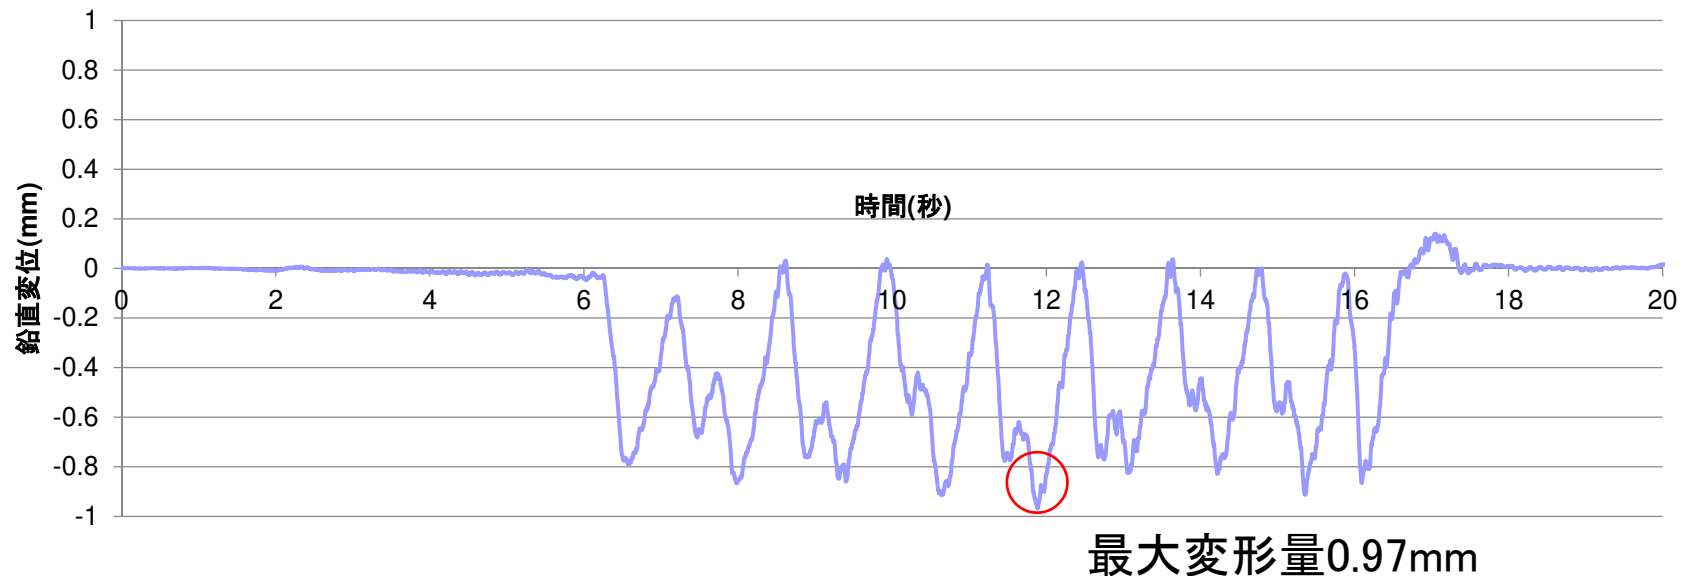
測定列車: 特急列車8両 通過速度: 約60.0km/h

- 想定より測定値が大きい原因の考察
  - 先にゴム支承をソールプレートに固定してから沓座モルタルを施工したため、無収縮モルタル施工時に微小な空隙ができた可能性がある
  - 軌きょうの剛性などにより隣接支点部にかかる荷重の影響も受けている可能性がある

許容変位量内に収まっており、乗り心地にも影響を与えていない

- 計測機器の特性により、仰角をもって計測しているため計測誤差を含んでいる可能性がある  
⇒ダイヤルゲージなど鉛直に計測できる機器を検討
