台風で損傷した鳴尾橋の復旧

～大型ジャッキ搭載の台船による一括撤去・架設～

兵庫県阪神南県民センター 西宮土木事務所
株式会社 三井E&S鉄構エンジニアリング

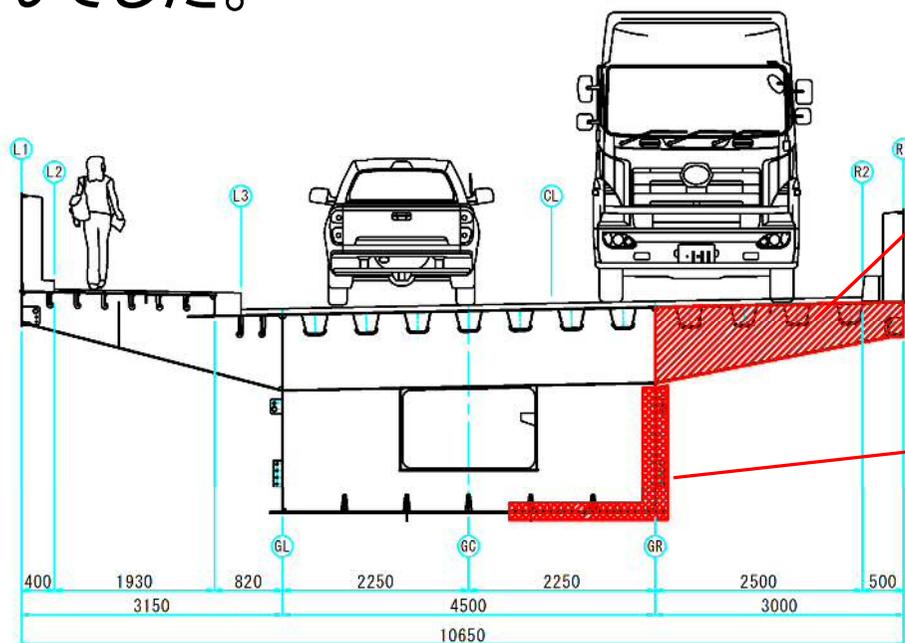
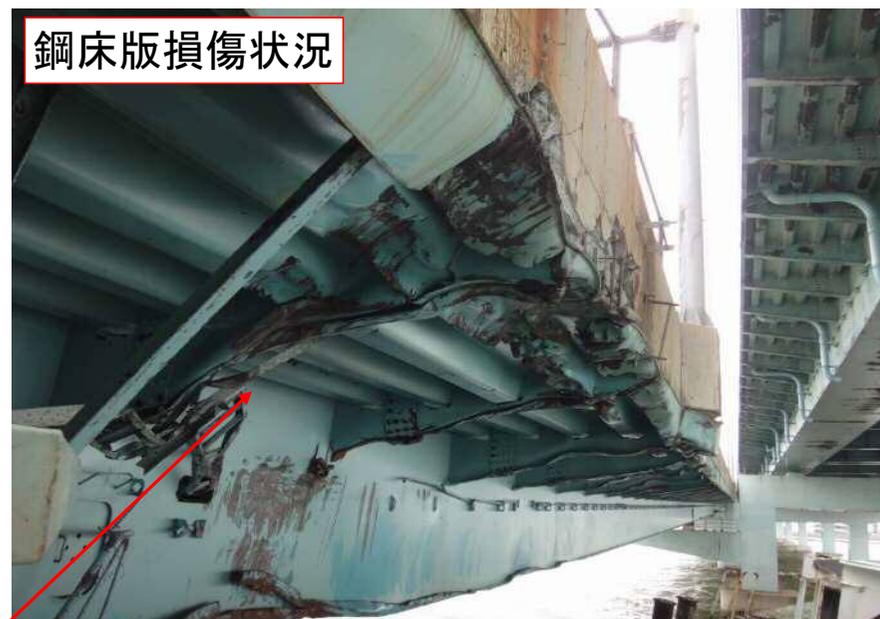
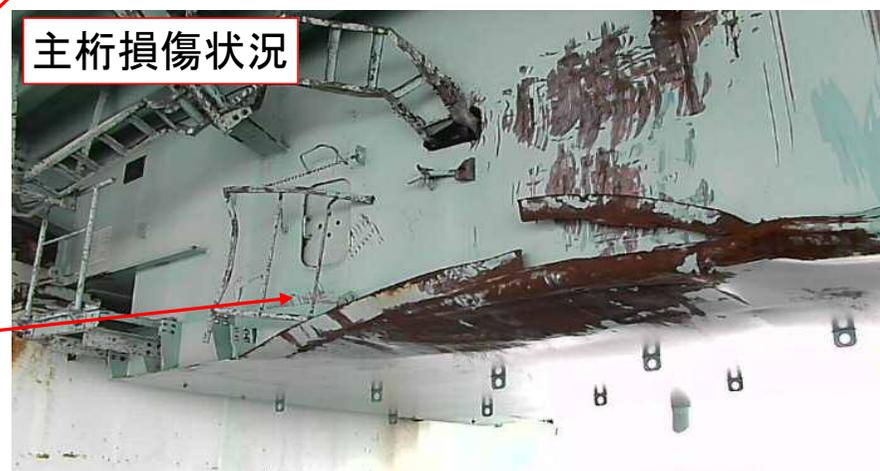
③事故による損傷状況

右写真の通り、土運船が衝突した位置において鋼床版、及び主桁の一部が損傷しました。

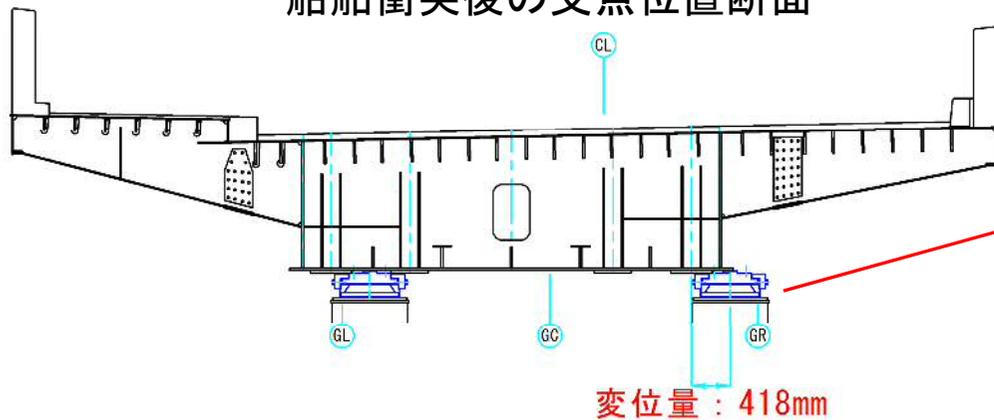
船舶衝突後の支点位置断面

その他、P2橋脚では支承が損壊し、橋桁が約40cm変位していました。

変位量：418mm
