Uリブ鋼床版垂直補剛材上端部に対する下面からの疲労対策

RETROFITTING METHOD FROM THE UNDERSIDE AGAINST FATIGUE CRACKING AT THE UPPER END OF VERTICAL STIFFENERS IN ORTHOTROPIC STEEL DECK

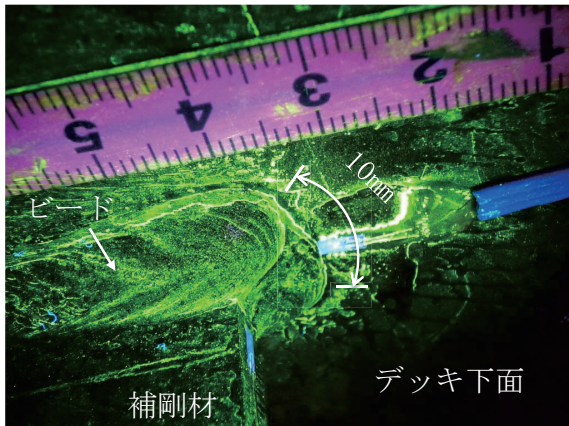
図-6 に A 載荷側の疲労試験中のひずみ変化 (最大荷重時と最小荷重時のひずみの差) を, 図-7 にき裂長さの定義を, そして図-8 に A 載荷側の疲労試験中のき裂長さを示す。補強を施さなかった U1 側デッキ下面の②では 160 万回以降でひずみ変化が急激に減少し, 180 万回でデッキ側と補剛材側の溶接止端部にき裂の発生が (写真-3), 227 万回でデッキ側の止端部から母材部に亀裂の進展が確認された。その後, 疲労試験を続行し, 写真-4 に示すようにデッキ母材に 38mm 程度き裂が進展したところで試験を終了した。

写真-3 A断面ステップ2, き裂発生時
(載荷回数 N=180 万回)

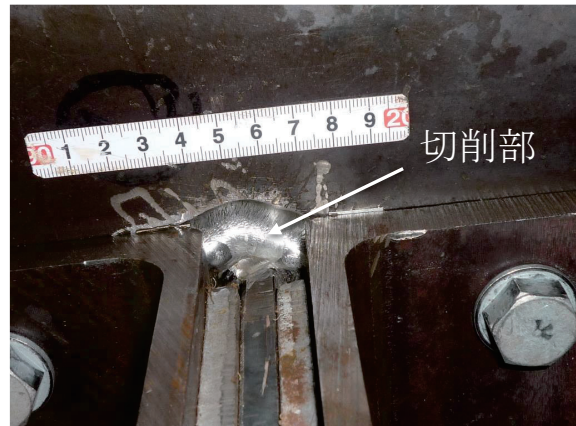
写真-6 A断面ステップ2,
事後保全対策 (その1) の施工状況

写真-5,6 に事後保全対策の施工状況を示す。前項の実験より、デッキ母材まで進展させたき裂に対して、バークライナーを用いて最大深さ 8mm、幅 15mm、長さ 55mm 程度まで削り込んでき裂を削除し、TRS を用いた当て板補強を施した。その後、150 万回程度繰り返し載荷を行ったところ、

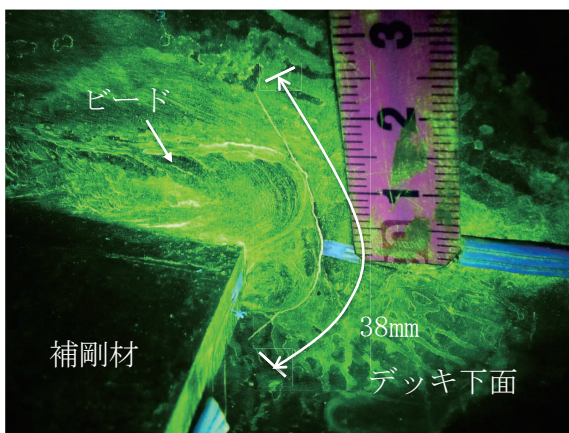
写真-4 A断面ステップ1, き裂再現終了時
(載荷回数 N=311 万回)

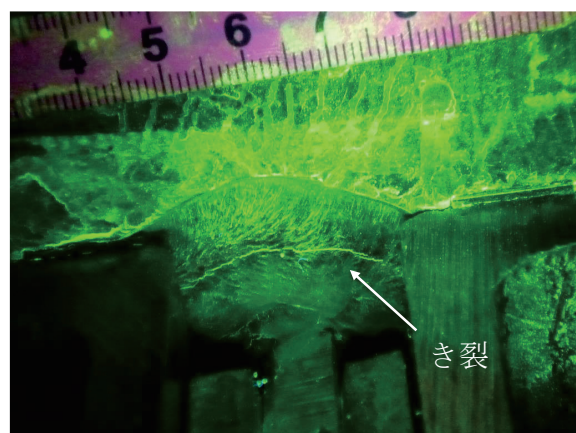
写真-7 A断面ステップ2, 再発したき裂
(載荷回数 N=464 万回(事後保全対策後 153 万回))

写真-7に示す通り、削り込み部からき裂の再発が確認された。最終的に、事後保全対策施工後 207 万回まで載荷した時点で載荷梁を移動しデッキ上面を確認した結果、デッキ上面で 70mm 程度のき裂が確認され、下面のき裂長さが 40mm 程度であることから曲げ引張によりデッキ上面に生じたき裂がデッキ下面に進展したものと推定される (写真-8)。

以上より、削り込み部が当て板から外れる場合にはき裂が再発するため、当て板のサイズを、削り込み部を覆うように大きくすることが必要である。

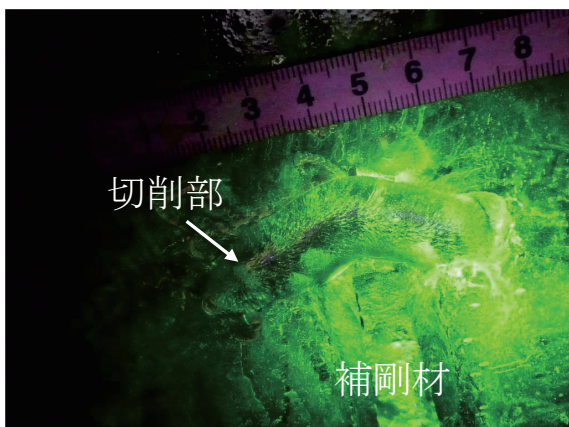
写真-5 A断面ステップ2, き裂切削後

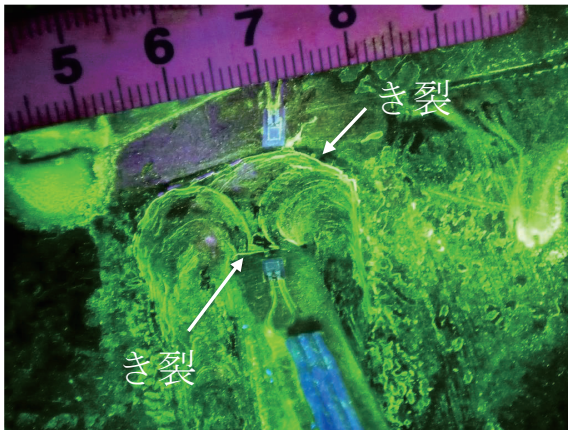
その後、当て板を取り外してき裂の再現を試みた結果、130 万回程度荷重した時点でデッキ及び垂直補剛材の溶接止端部からき裂の発生が確認された(写真-9)。その後、き裂が止端部に留まっている状態で試験を終了した。ステップ 1 ではき裂は発生しなかったことから、TRS を用いた当て板補強を施すことで、疲労き裂の発生を予防できる効果があることが検証された。

写真-9 C断面ステップ2, き裂発生時
(載荷回数 N=460 万回(き裂再現 134 万回))

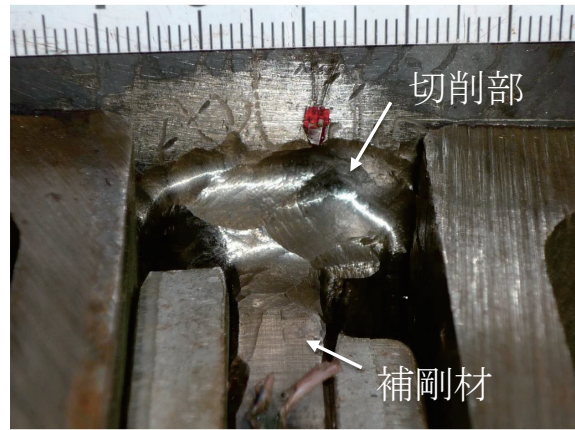
写真-12 C断面ステップ3(1),
事後保全対策(その2)の施工状況

写真-10~12 に事後保全対策の施工状況を示す。前項の実験より、溶接止端部にとどまっているき裂に対して、バークラインダーを用いて深さ 3mm、幅 15mm、長さ 35mm 程度まで切削してき裂を削除し、TRS を用いた当て板補強を施した。その後、300 万回程度繰り返し荷重を行ったがひずみは変化せず、き裂の再発は確認されなかった。

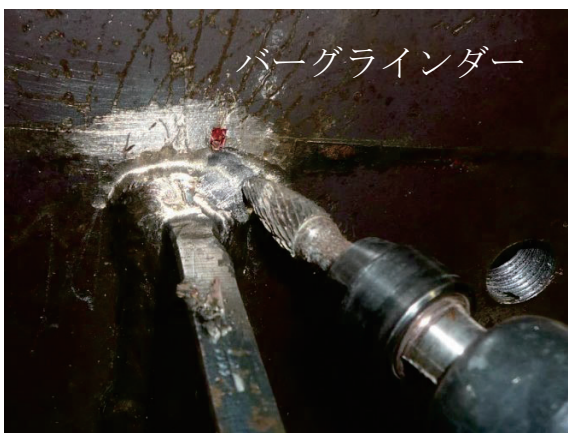
写真-10 C断面ステップ3(1),
バークラインダーを用いた切削状況

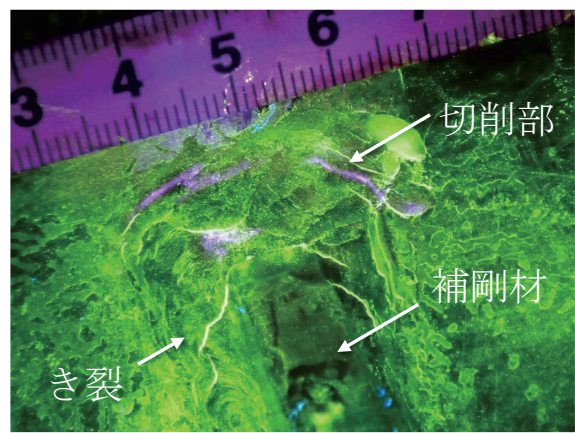
写真-13 C断面ステップ3(2),
切削部から再発したき裂
(載荷回数 N=923 万回
(事後保全当て板無し 133 万回))

次に、削り込みによるき裂削除のみの効果を検証するために、当て板を取り外して疲労試験を続行したところ、130万回程度載荷した時点で補剛材側にき裂が発生した(写真-13)。その後、疲労試験を続行したところ、454万回載荷した時点で写真-14に示す通り、き裂はビードを斜めに横切ってデッキへ進展した。

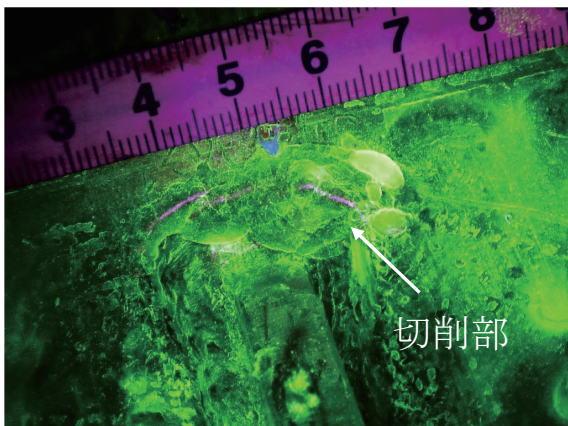
写真-11 C断面ステップ3(1), き裂切削後

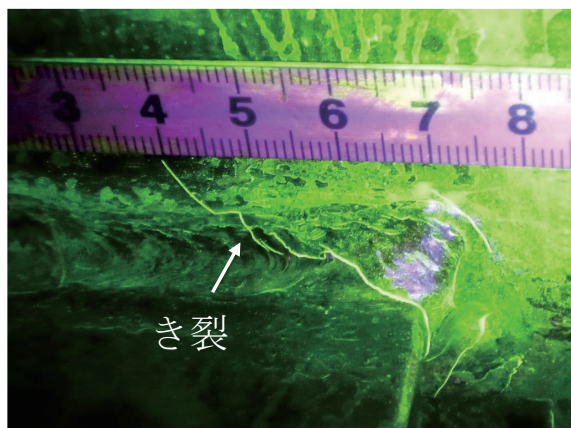
写真-14 C断面ステップ3(2),
デッキに進展したビードき裂
(载荷回数 N=1244 万回
(事後保全当て板無し 454 万回))

その後、再度削り込みを行い(写真-15)、当て板を取りつけて疲労試験を継続したところ、き裂の再発は確認されなかった。以上より、補剛材側の止端から発生し、ビードを横切ってデッキへ進展したき裂に対しては、補剛材幅と同程度のアンクル材により、再発を防止できることが検証された。

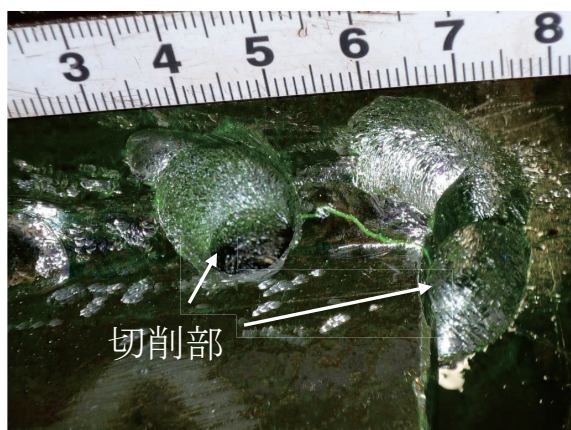
写真-15 C断面ステップ3(3), き裂切削後
