## 撤去された余部橋梁主桁添接部の疲労挙動

報告

### Fatigue behavior of riveted girders with splice joints removed from Amarube Bridge

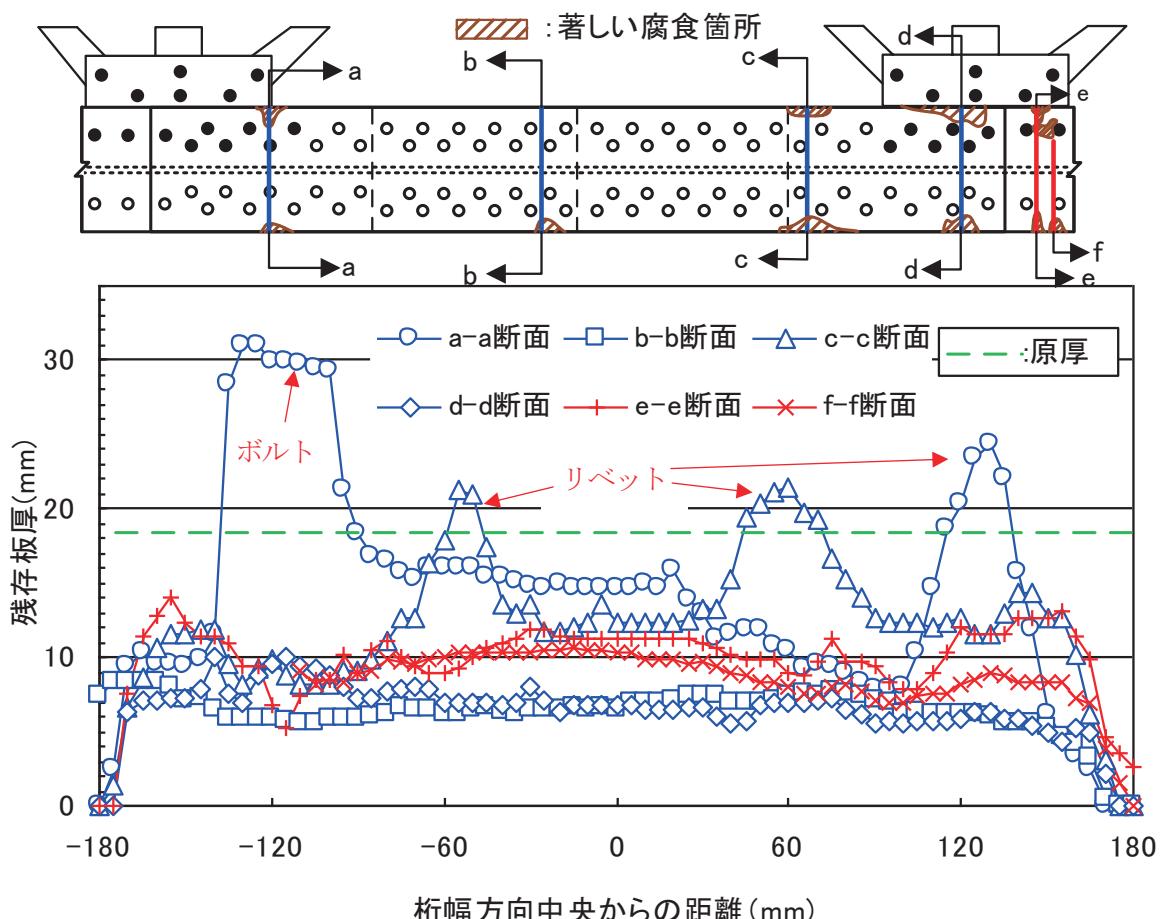
図-10 外側の添接板とフランジの残存板厚分布

図-10に外側の添接板とフランジの残存板厚分布を示す。写真-1に添接部表面の腐食状況、写真-2～6にa-a～e-e断面のそれぞれの腐食状況を示す。b-b～e-e断面の4断面では、ほぼ全幅で板厚が減少しており、マクラギの影響と考えられる。b-b,d-d断面では、全幅で10mm(原厚16mmの6割)程度板厚が減少していた。

また、計測を行ったすべての断面で、鋼板の縁部が腐食により欠けた状態になっていた。特に、c-c断面ではフランジ縁部に長さ180mm、幅15mmの腐食欠損部が確認された。e-e断面では、フランジ縁部に長さ190mm、幅140mm、最大深さ11mmの凹部が生じていた。

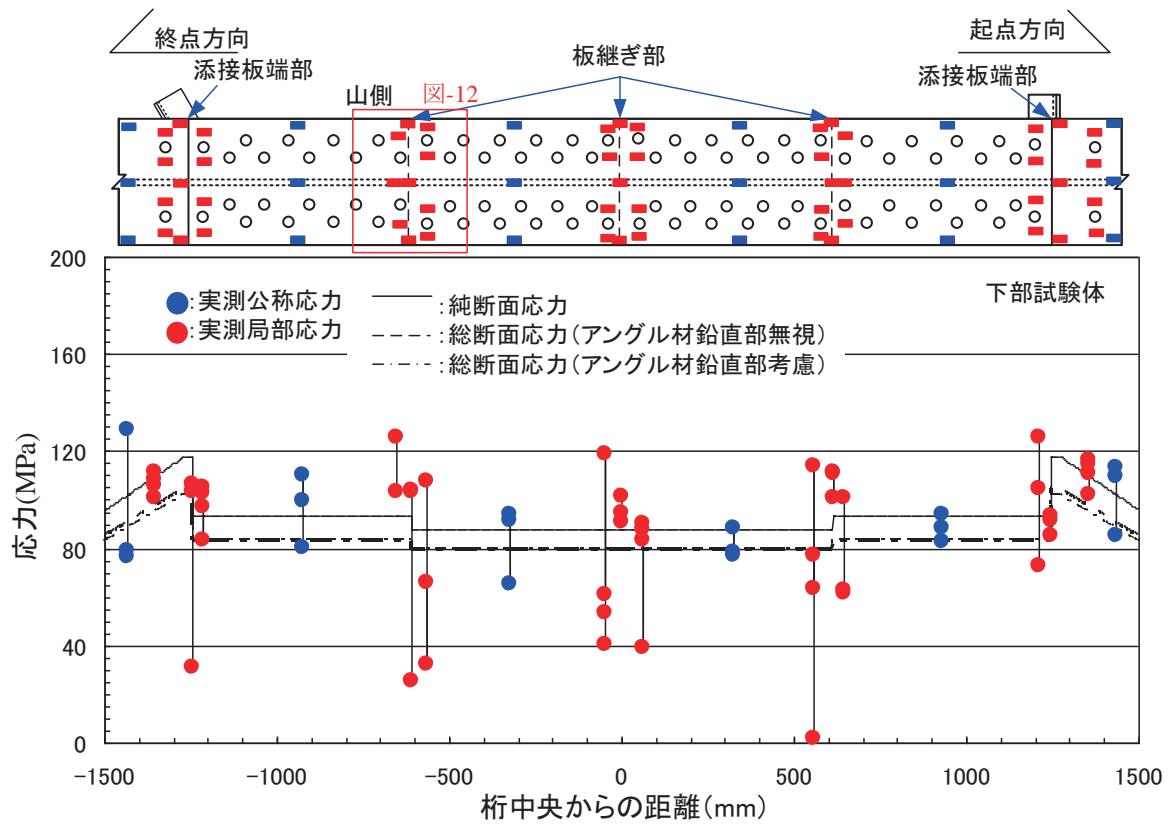
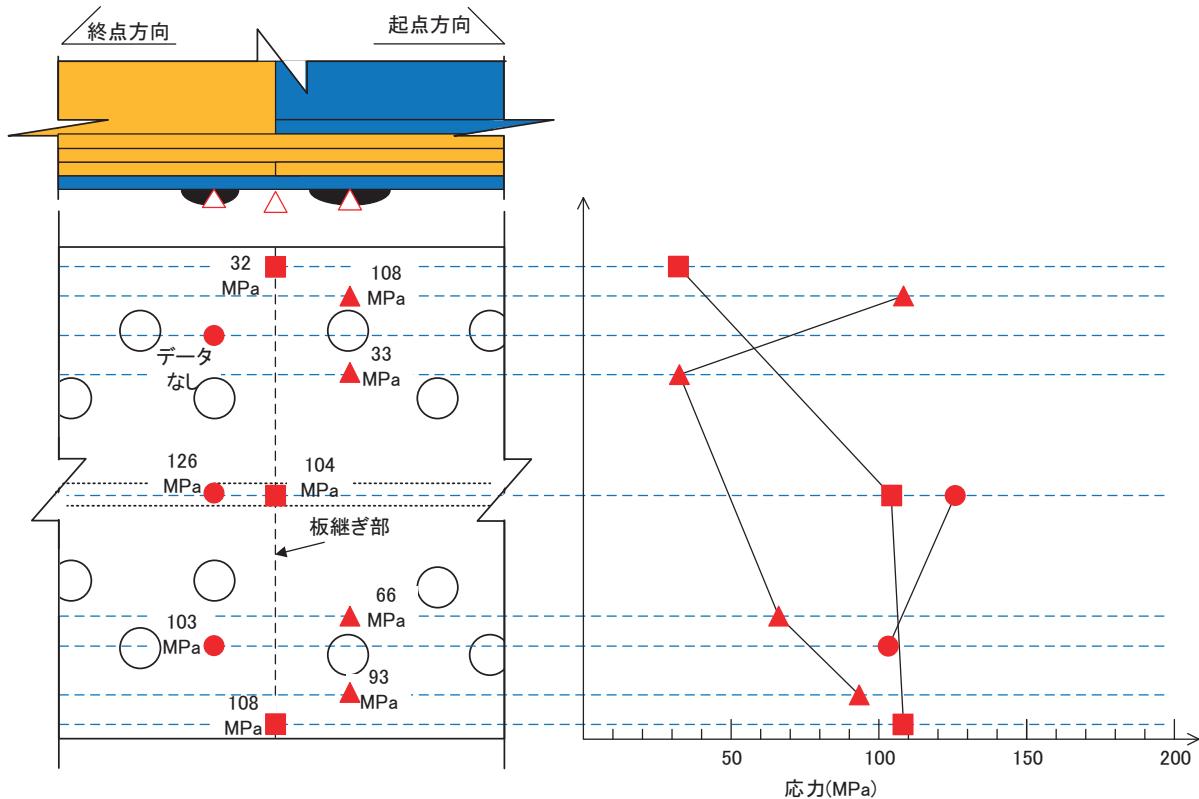
図-11, 12 に下部試験体の静的載荷試験結果、図-13, 14 に上部試験体の静的載荷試験結果を示す。下部試験体では、3ヶ所ある板継ぎ部の中で外側の添接板に近い板継ぎ部近傍のフランジ中央部で公称応力の約 1.3 倍程度の局部応力が計測された。

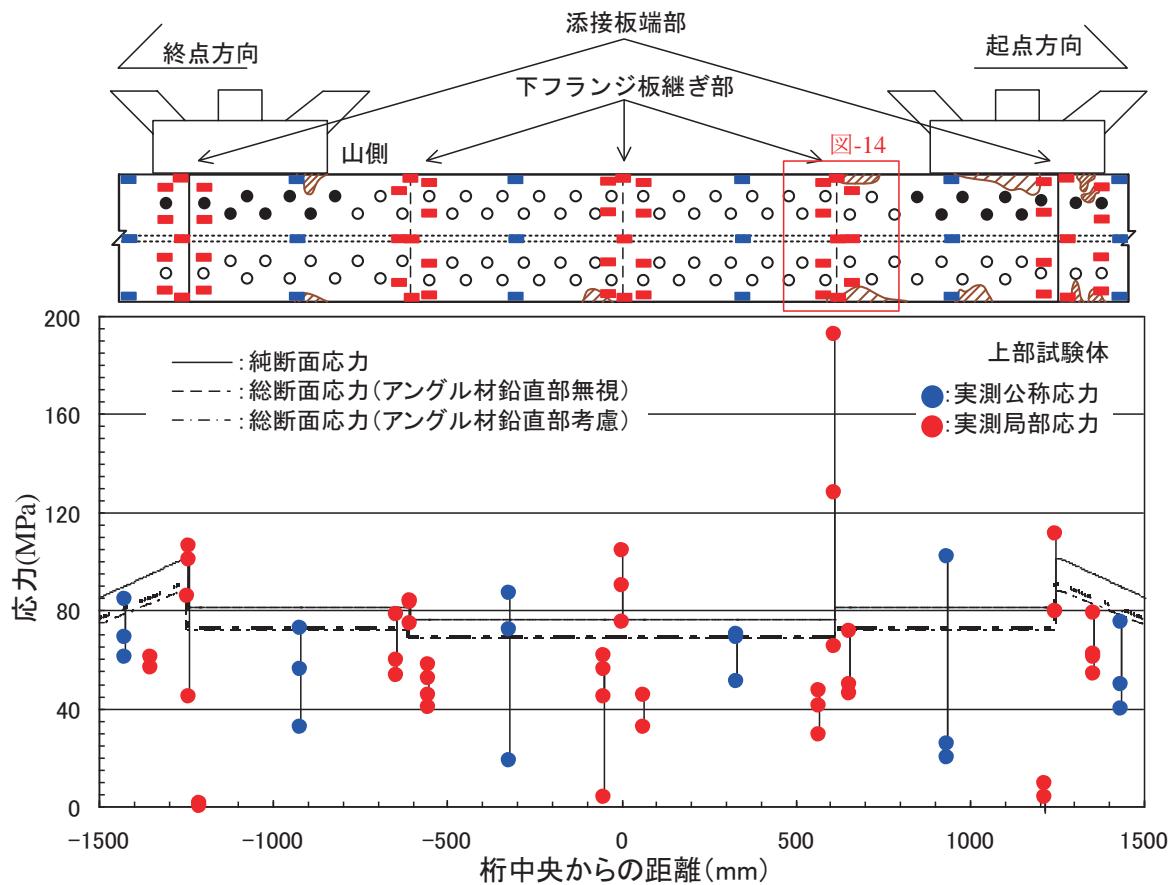
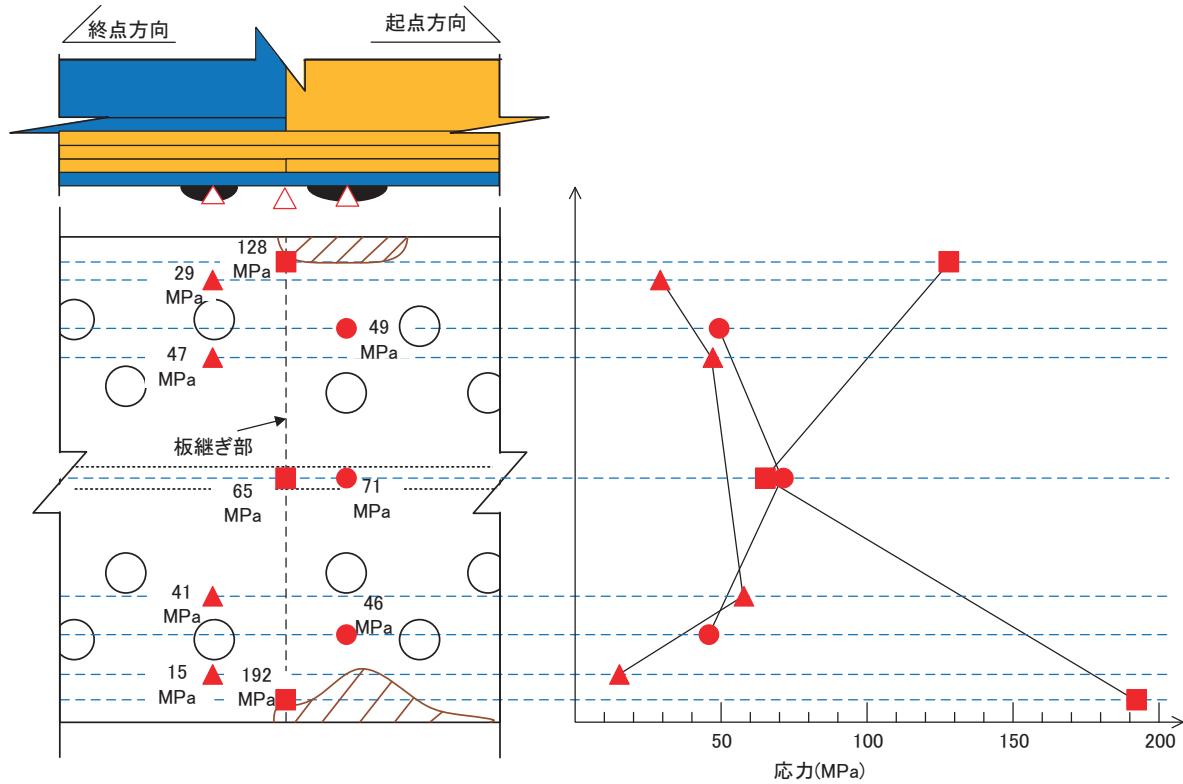
上部試験体では、下部試験体と同様に外側の添接板に近い板継ぎ部近傍の添接板縁にある腐食部付近で公称応力の約 2.9 倍の最大局部応力が計測された。これは、板継ぎの影響とともに腐食欠損の影響によるものと考えられる。

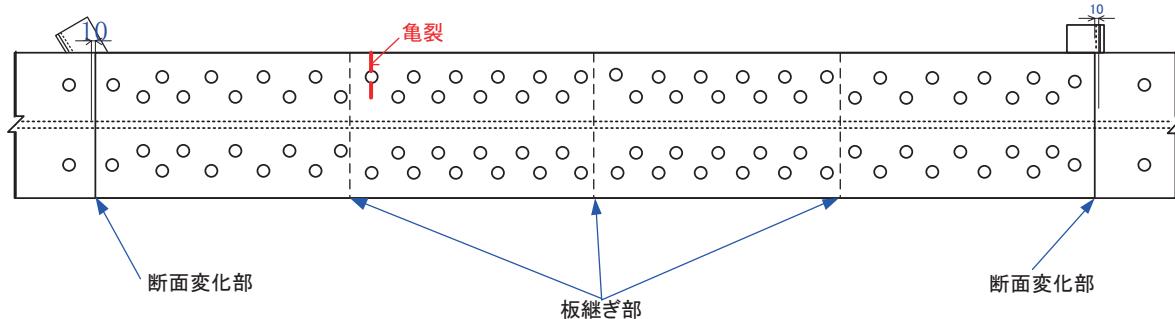
図-15 下部試験体の亀裂発生位置(下フランジ下面)

図-15、16と写真-3~11にき裂発生位置と発生状況を示す。下部試験体では、80万回時点で、3ヶ所ある板継ぎ部の中で静的載荷で最も高い局部応力が計測された外側の添接板に近い終点側の板継ぎ部近傍のリベット孔から発生した疲労き裂が、フランジ幅方向に長さ24mmと37mm進展しているのが確認された。この時点で疲労試験を終了した。

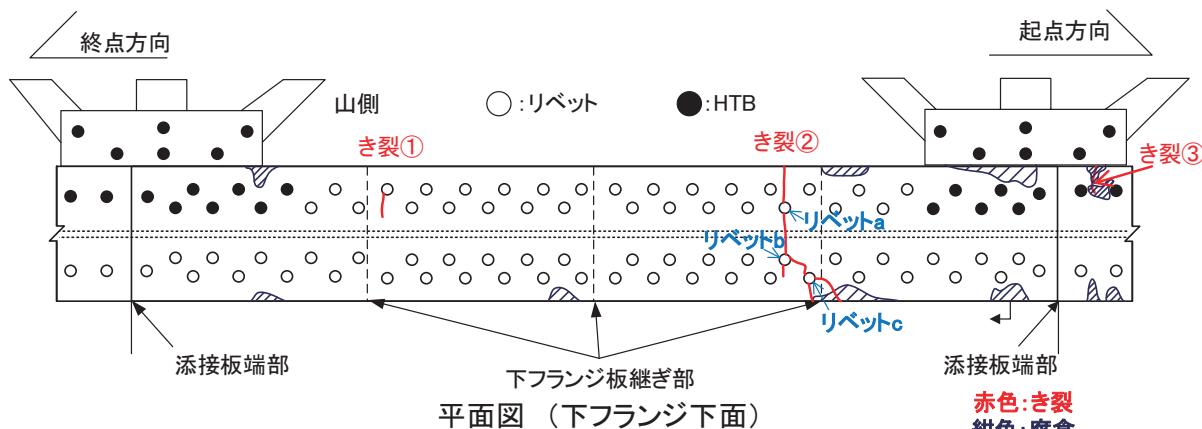
図-16 上部試験体の亀裂発生状況

上部試験体では、3断面でき裂が確認された。載荷回数110万回時点で外側の添接板に近い終点側板継ぎ部近傍のリベット孔から長さ19mmのき裂①が発生しているのが確認されたが、その後進展が遅く破断には至らなかった。載荷回数235万回時点では、起点側の添接板に近い板継ぎ部近傍の3つのリベット孔と縁部の腐食部からき裂②が発生し、ほぼ全幅に進展しているのが確認された。さらに載荷回数253万回時点で、起点側の添接板の端部近傍のフランジ縁の腐食部で長さ58mmのき裂③が発見された。

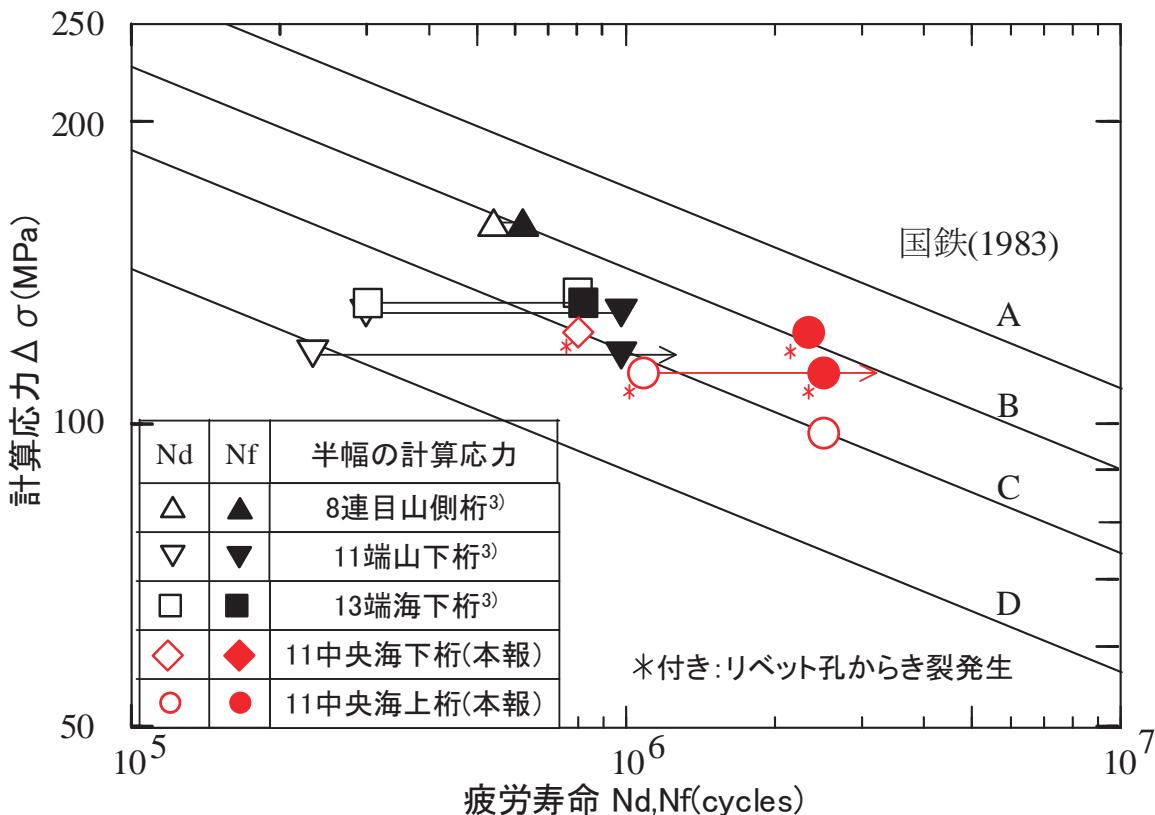
図-17 実断面で算出した計算応力と疲労寿命の関係

き裂が発生した板継ぎ部では、切れているフランジの応力を上下の板が分担すると考えて応力を計算した。図-17に本研究と既往の研究<sup>3)</sup>で得られた実断面で算出した計算応力と疲労寿命の関係を示す。本報で得られた結果は赤色で示しており、リベット孔から発生したき裂には\*印をつけ区別をしている。

リベット孔から発生するき裂に関して、20~40mm程度のき裂発見寿命( $N_d$ )とフランジ破断寿命( $N_f$ )は、それぞれ旧設計標準<sup>4)</sup>のC等級程度とB等級程度であった。フランジ縁部の腐食欠損部から発生したき裂に関しては、60mm程度のき裂発見時の寿命で評価すると既往の研究<sup>3)</sup>と同様に旧設計標準<sup>4)</sup>のC等級程度であった。
