論文

鋼床版 U リブ・横リブ交差部の疲労損傷対策の提案と検証

キーワード：鋼床版, U リブ, 横リブ, 交差部, 疲労, 当て板補強

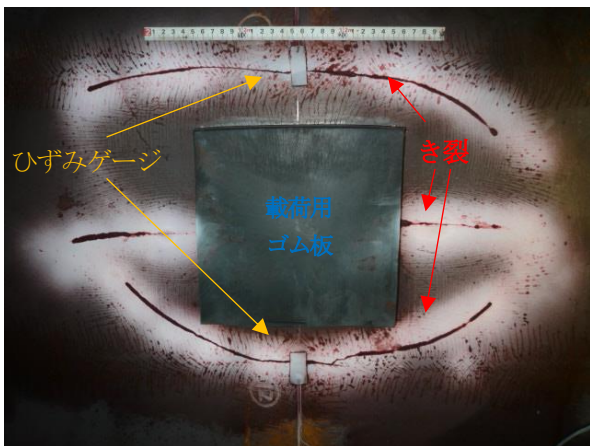
写真-1 試験終了時のデッキ貫通き裂

図-6 にデッキ表面のひずみ変化を示す。従来構造側のゲージ⑪と⑫付近では8万回程度でデッキ亀裂が発生し、50万回程度でデッキ上面に貫通したものと推測される。写真-1 に試験終了時(108万回載荷後)のデッキ上面のき裂の状況を示す。それぞれのき裂は、デッキ上面に貼付したひずみゲージをほぼ直撃している。なお、軸重260kN相当で8万回は疲労限を無視し、S-N線の傾きを1/3と仮定して法定軸重100kNに換算すると140軸となる。

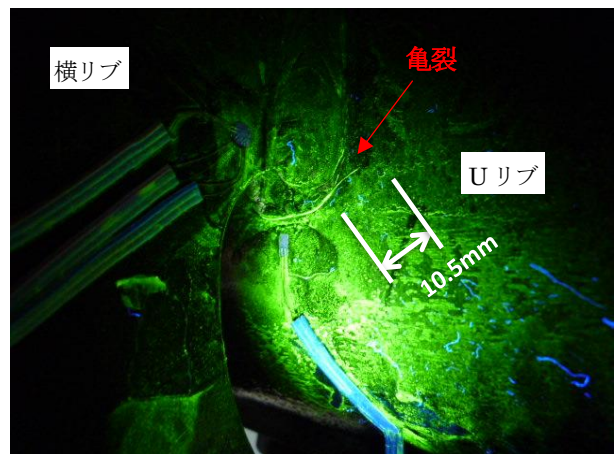
写真-2 発見時のき裂状況
(N=254万回、ゲージ⑥付近)

図-7 にゲージ位置⑤と⑥付近のUリブ側溶接止端からUリブ母材に進展した亀裂の長さの変化を示す。始めに予防保全として横リブスロット部にアングル材補強を行い、疲労試験を行ったところ、200万回を超えてもき裂の発生は確認されなかった。その後、アングル材を外して疲労試験を継続したところ、外してから47万回で⑥付近の溶接止端からUリブ母材に10mm程度進展した亀裂を発見した(写真-2)。その後亀裂を進展させ、再度アングル材を取り付けたところ亀裂はほとんど進展せず、アングル材を外したら進展したことから、当て板補強によって亀裂進展防止効果もあることが確認された。写真-3~6に、疲労試験終了時のUリブ母材に進展した亀裂の状況を示す。

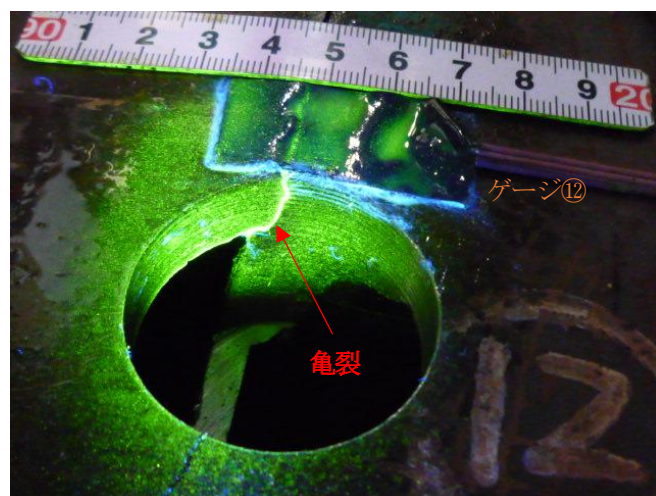
写真-8 U1 南側のコア孔

写真-7にデッキ進展亀裂の有無を確認するために疲労試験終了後にあけた直径40mmのコア孔位置、写真-8～12に各コア孔内部の状況、写真-11, 12にTRS孔の周辺のMT写真を示す。従来構造のゲージ⑫付近では、デッキとUリブを接合する溶接ルート部から発生して溶着金属に沿ってデッキに進展し、上面に貫通した亀裂が確認できる。一方、改良構造のデッキにもTRS孔にも亀裂は認められない。
