穂谷川橋梁改良工事

京阪電気鉄道株式会社
工務部技術課

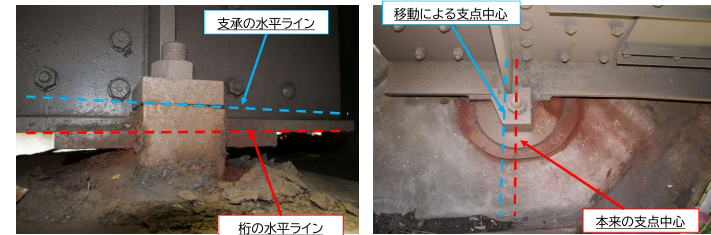
■ 支承の傾き

- ・ 固定側、可動側の両側で発生
- ・ 桁端側へ傾斜

■ 支承と支点のズレ

- ・ 可動側支承で発生
- ・ 以前の補修工事でピンチプレートを交換して対応

- 変状: 支承の傾き、支承の支点のズレ、支承の摩耗
- ① 原因: 可動側の線支承が摩耗しており伸縮阻害が生じているため
→ 線支承の摩耗により支承の機能を果たしていない
- 変状: 支承突起部の食い込み
- ② 原因: 京都方橋台が背面土圧により斜角方向に移動したため
→ 現在、斜角方向への移動は収束している
- 対策: 支承の取替えを行う
→ 伸縮阻害の解消をはじめとした、支承機能の回復を図る。

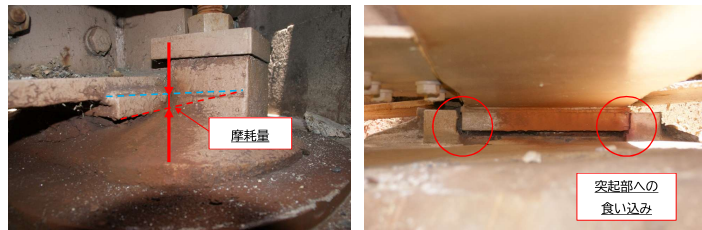
■ 支承の摩耗

- ・ 可動側支承で発生
- ・ 伸縮阻害を起している

■ 支承突起部への食い込み

- ・ A2橋台で発生している
- ・ 下部工が背面土圧により斜角方向に移動したことが原因と推定

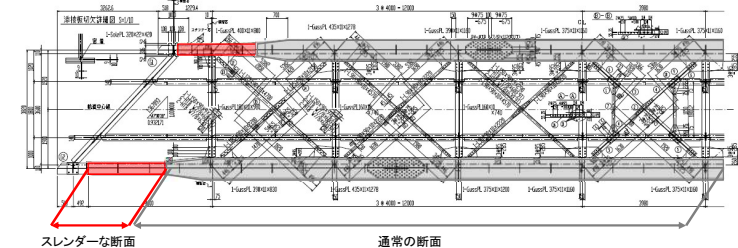
■ 本橋梁の特徴として桁端部がスレンダーな断面を採用している

- ・上記によりたわみ量(水平力)が大きくなり支承部や桁本体に影響を与えている
- ・支承交換を実施しても、たわみ量(水平力)が大きいため耐用年数が短くなることが懸念される

⇒ 主桁端部の下フランジを補強し支承位置におけるたわみ量を小さくすることで耐用年数を改善する

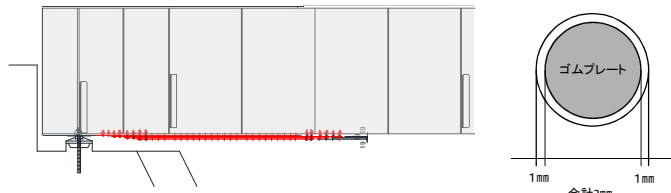
■ 桁端補強工による効果について

平面滑り系の滑り量		ゴムによる吸収水平変位量 最大2mm	
		6輪	8輪		
中主桁	現状断面	1.5	1.8	3.5/2.0=1.5	3.8/2.0=1.8
	補強断面	0.3	0.5	2.3/2.0=0.3	2.5/2.0=0.5
	比率	5.0	3.6	← 耐用年数は3.6倍に改善	
側主桁	現状断面	0.9	1.2	2.9/2.0=0.9	3.2/2.0=1.2
	補強断面	0.02	0.2	2.02/2.0=0.02	2.2/2.0=0.2
	比率	45.0	6.0	← 耐用年数は6.0倍に改善

⇒ たわみ量を軽減することで支承への負担を軽減する

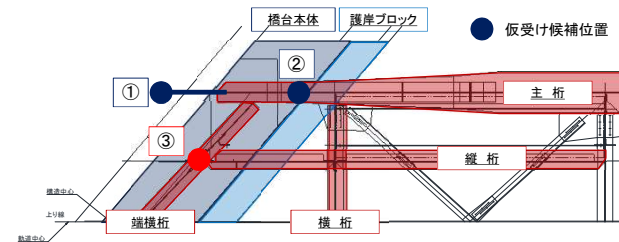
仮受け支点位置	評価	
① 橋台バラベツ	ブラケット部材の製作および取付けが生じるため施工費増(一部は構造上不可)	×
② 主桁支承前面	護岸ブロックでは死荷重を受けることが困難であると判断	×
③ 縦桁・端横桁交点	主桁軸上では仮受けできないため補剛材が必要な交点を採用	○

⇒ 検討の結果、③の縦桁・端横桁の交点を仮受け位置として採用することとした。
