調査報告 (沖縄の橋梁)

塩害環境下の腐食事例と対策

ニライカナイ橋 (in沖縄)

安価で確実な鋼橋の長寿命化に関する調査研究委員会講習会
(令和5年7月28日) 大阪府都市整備推進センター 富山

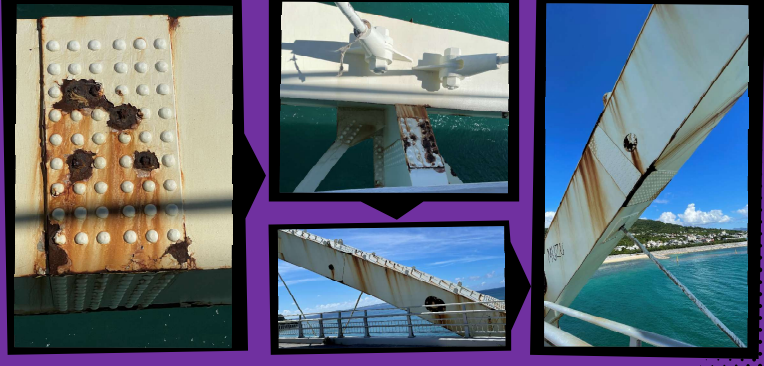
ボルト添接部、ハンドホール部

補修塗替え後に
著しい腐食

塗替え用足場が残置?
