鉄道橋溶接桁垂直補剛材上端の 疲労損傷対策

西日本旅客鉄道株式会社
池頭 賢

調査対象橋梁

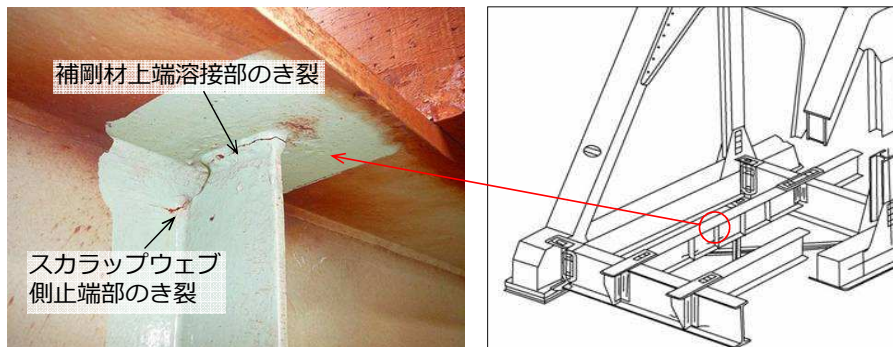
補剛材上端のき裂 概要

上フランジが橋軸直角方向に曲げられることや、マクラギを介して衝撃的に荷重が作用することにより発生

開床式の下路トラスの縦桁、上路プレートガーダー
において発生事例

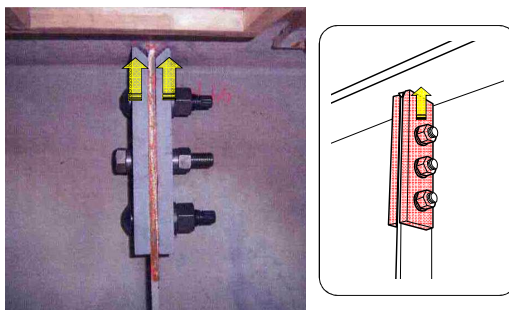
当て板密着工法

- ・溶接品質の確保
- ・密着度にばらつき
- ・当板と反対側への首振りには対応していない

発生数が多く施工性の観点から軌道工事を伴わない
桁下からの作業とする溶接補修や当て板密着工法が採用されている

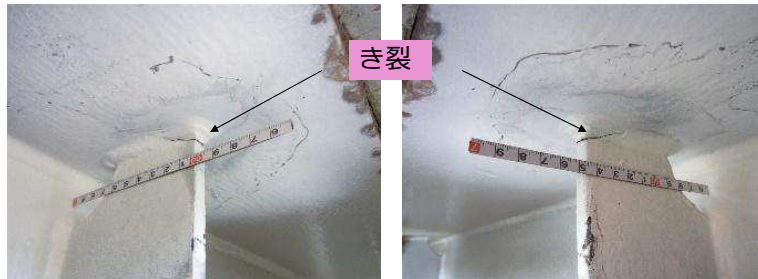
垂直補剛材上端溶接部のき裂発生状況

- き裂は全部で**18箇所**、**すべて桁内側**で発見
 - 表面を見る限りでは**溶接止端部**から発生
- ⇒削り込みを実施した箇所で**ルート部**と疑わしいものも発見

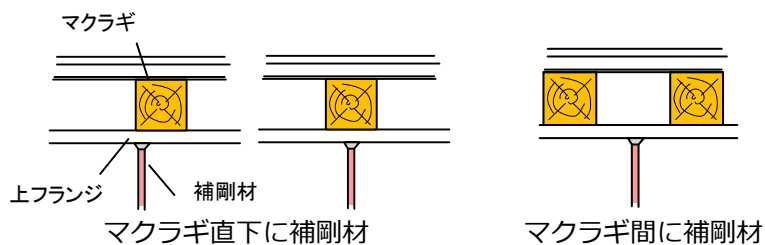
種別	マクラギ直下	マクラギ間
き裂発生の補剛材数	15	3
該当する補剛材数	25	11
発生率 (%)	60	27

き裂発生割合 ⇒ (マクラギ直下) **60%** > **27%** (マクラギ間)
マクラギ直下に補剛材がある場合き裂が発生しやすい

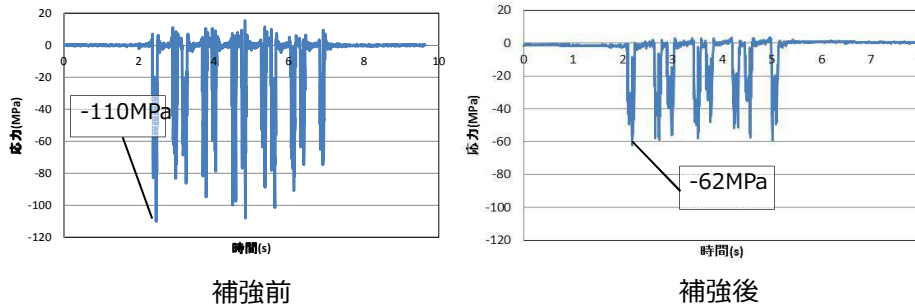
補強前後の応力測定結果

* 特急列車381系で対策前が6両編成の57km/h, 対策後は4両編成の65km/h

補剛材コバ面のピークの応力値は-110MPaから-62MPa
 対策前と比べて56%に応力を低減できる
 ピークの応力値が-62MPaとなり, 一定振幅応力における
 打切り限界 (疲労強度等級E等級: 62MPa) 以下となる
