大阪府北部の地震に対する災害調査団速報会

# 地盤・土構造物被害

2018年7月19日 @関西大学千里山キャンパス

近畿大学  
河井 克之

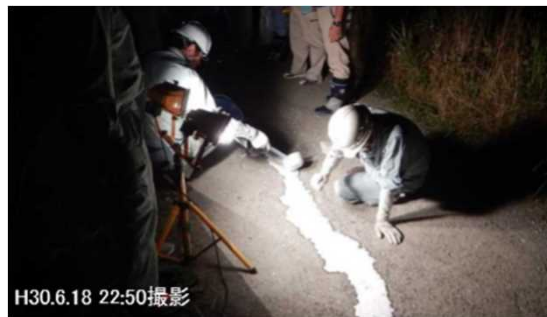
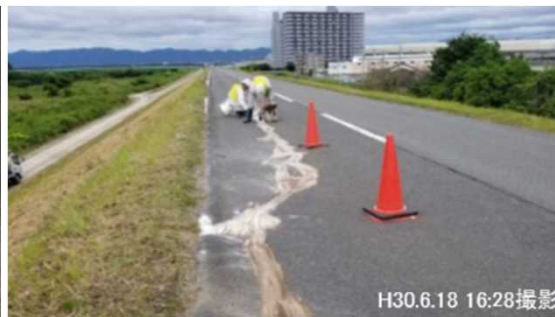
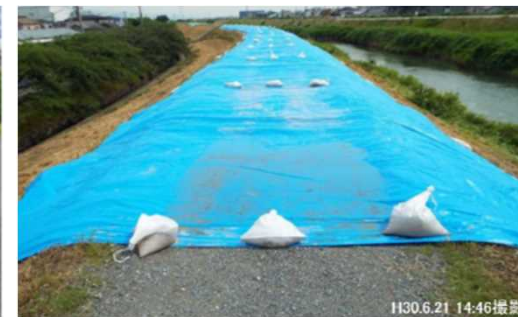
- ❖ 天端の縦断亀裂のほとんどは亀裂幅数cmで、深さも1mまで。石灰注入+乳剤キャッピング+ブルーシート養生により早期に対応。

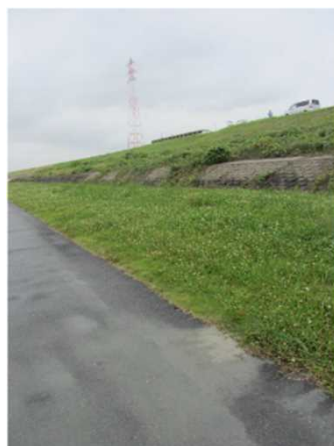
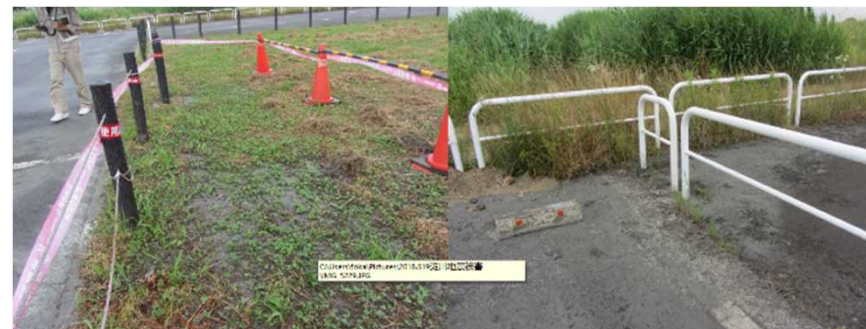
- ❖ 表法面先，高水敷で数箇所。液状化による噴砂

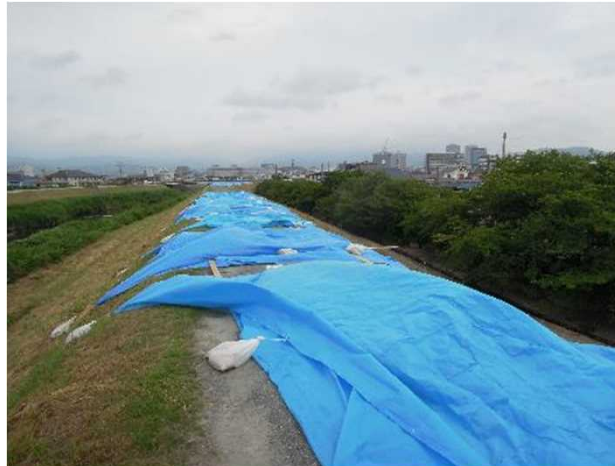
堤体の縦断亀裂が300m程  
連続している状態

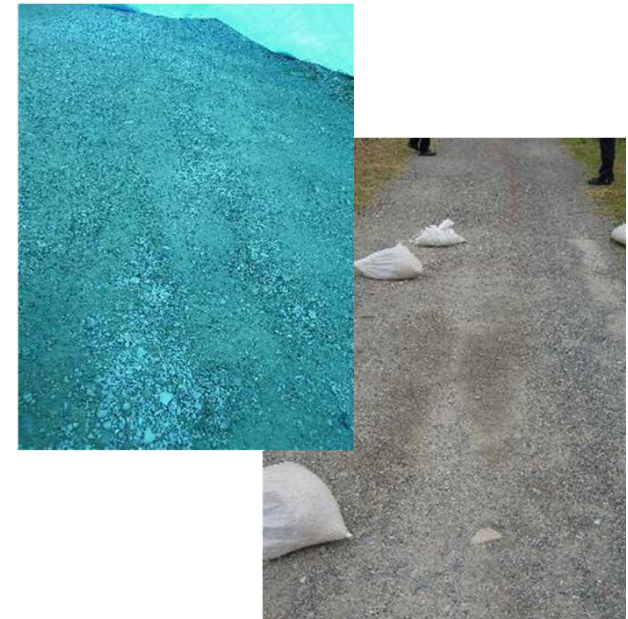
亀裂への注入跡  
ブルーシートで養生

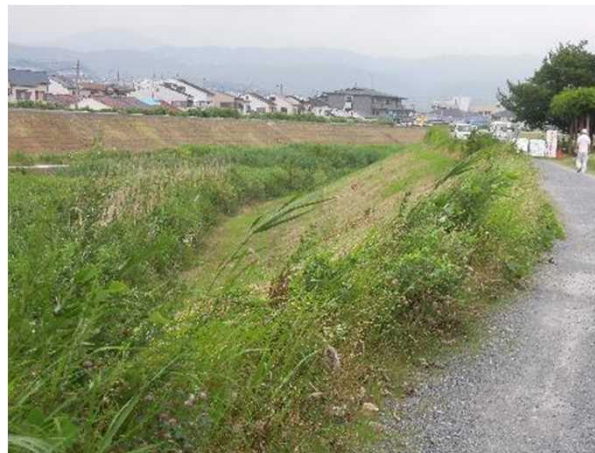
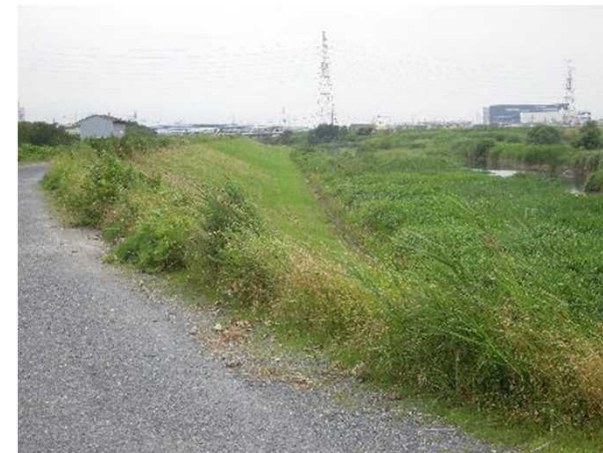
亀裂は見られない(左：北向き撮影，右:南向き撮影)  
堤防形状が被害箇所とは異なる

亀裂箇所：

天端幅(約2.5m)， 堤高(約5m)， 法勾配(1:1.5)

被害のない箇所：

天端幅(約2.5m)， 堤高(約5m)， 法勾配(1:2.5)

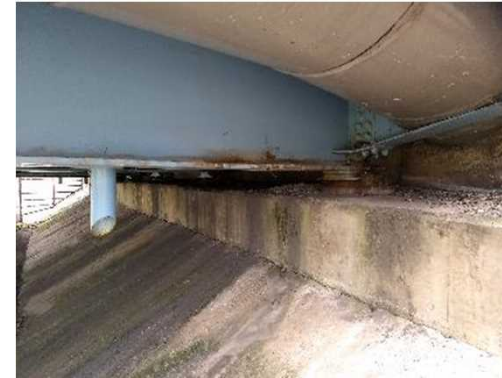
じょうさい橋東取り付け  
部スライダーずれ

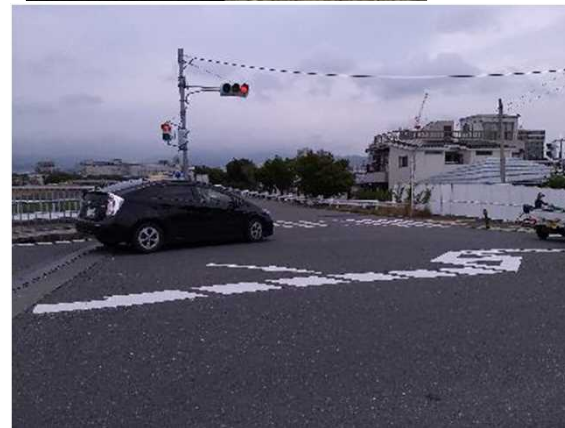
じょうさい橋以北は堤防被害なし  
(天端幅:約5m), 川表側法面下部保護工あり

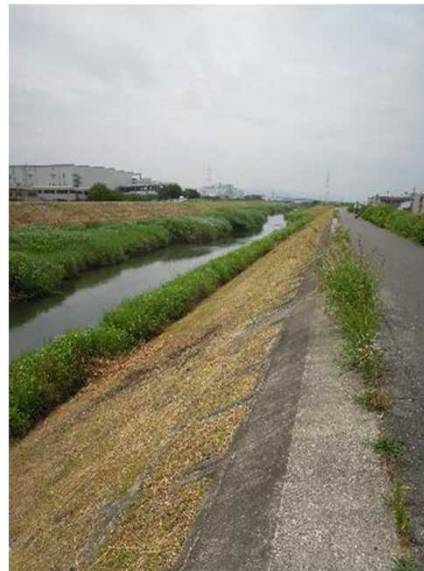
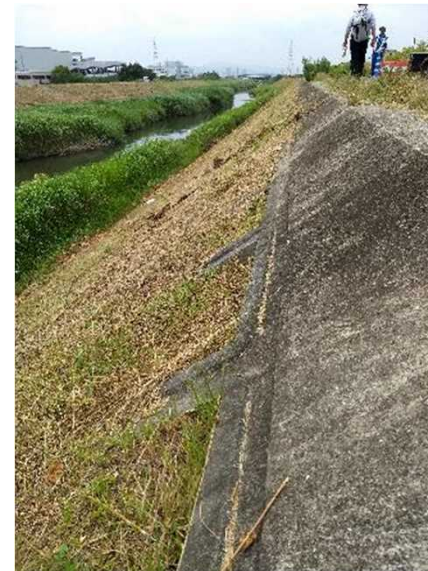
堤防被害なし  
天端幅、法勾配とも左岸被災箇所とほぼ同じ  
川表側法面全面保護工あり

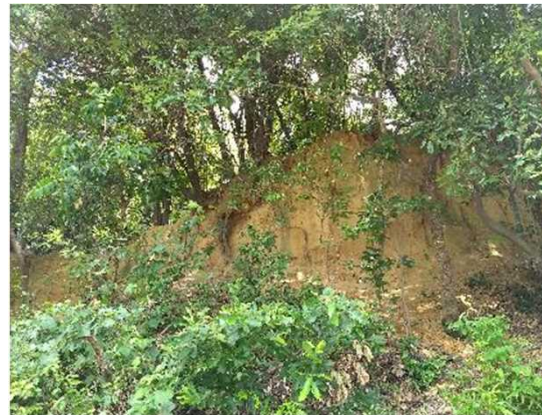
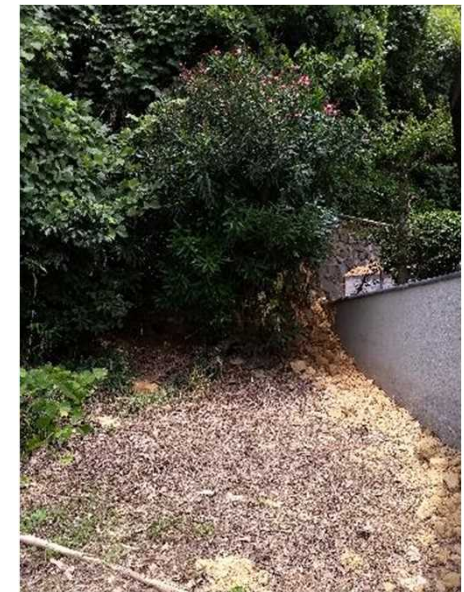
裏山(土砂災害警戒区域)の小崩壊

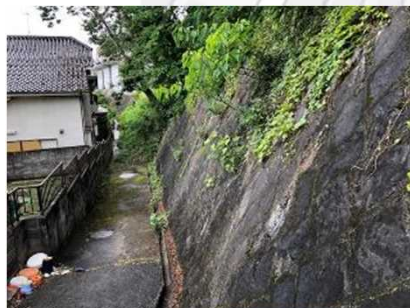
青点線が(多分)断層  
による絶壁  
右写真のように高さ  
6mほど

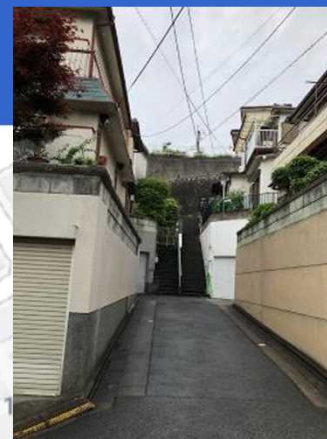
下段の崖崩れの家屋はかなり古い  
一方、上段の家は新しい  
いずれも避難中

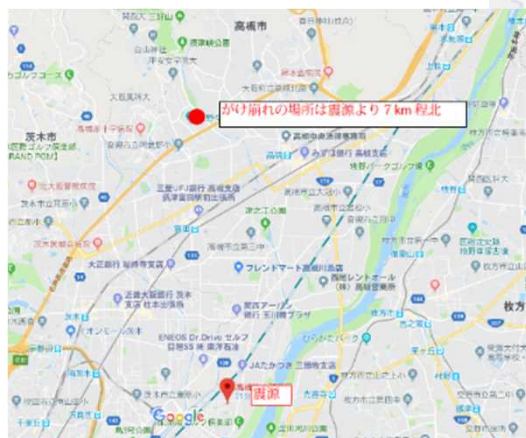
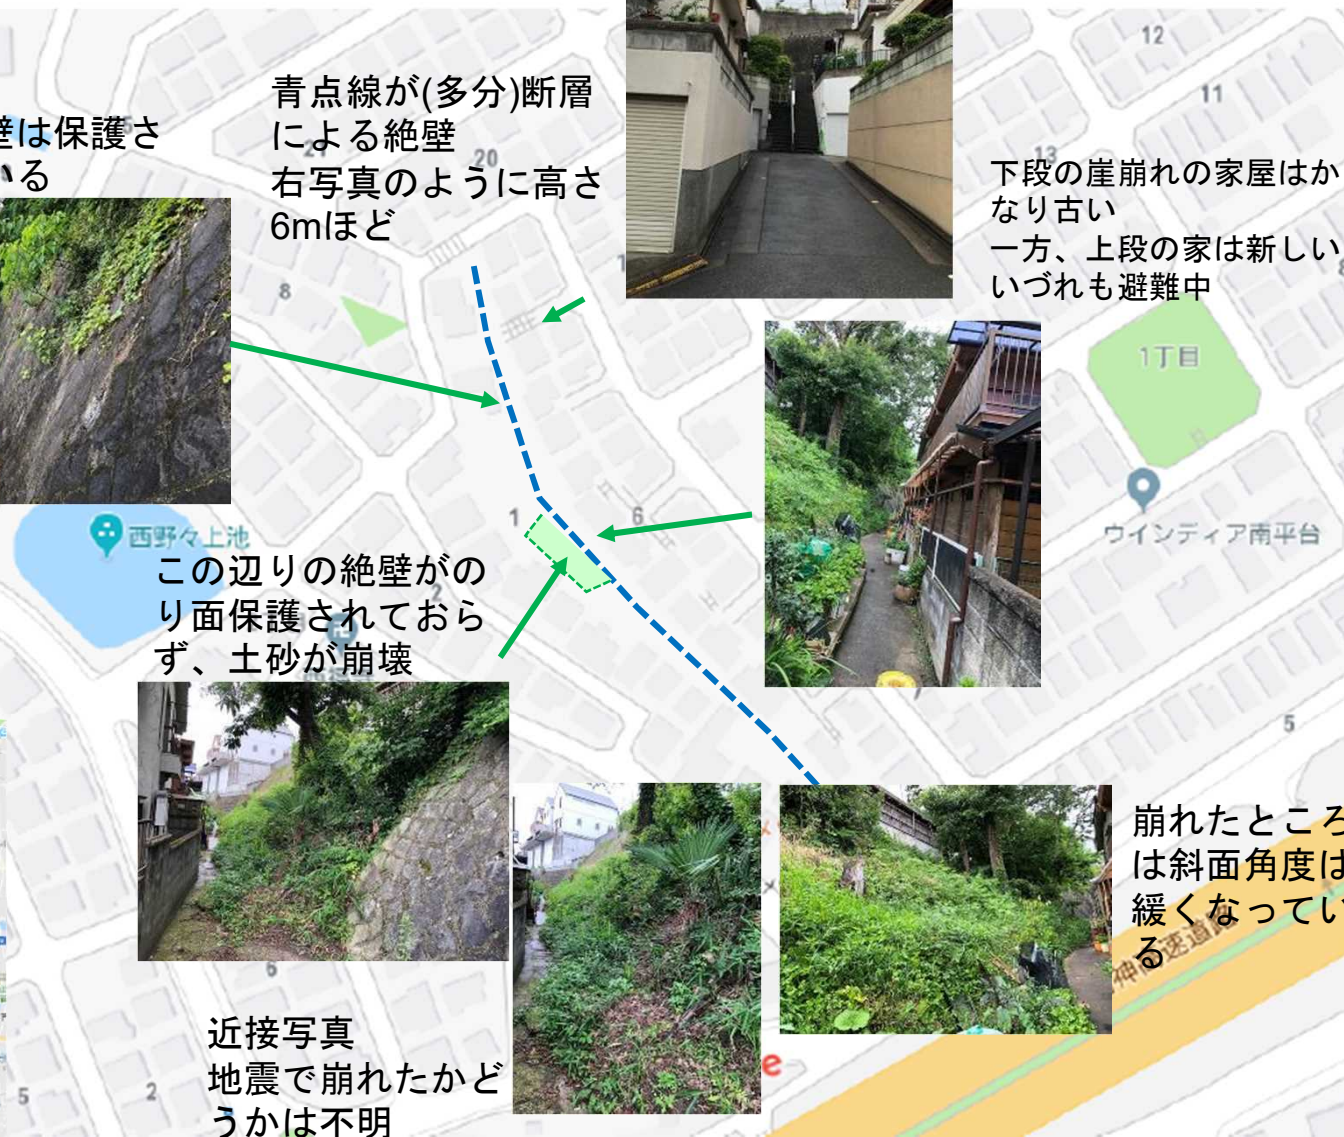
この辺りの絶壁がのり面保護されておらず、土砂が崩壊

近接写真  
地震で崩れたかどうかは不明

崩れたところは斜面角度は緩くなっている

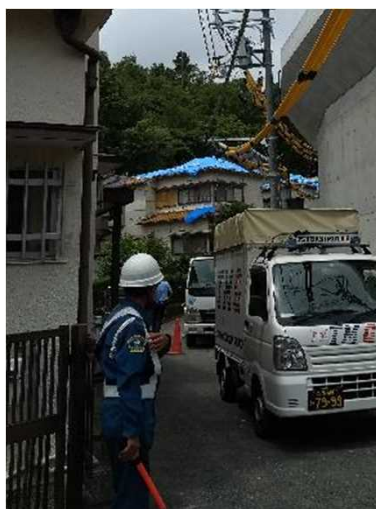
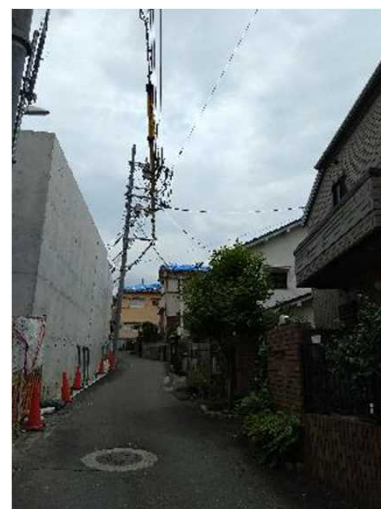
被害を受けている塀やブルーシート屋根点在

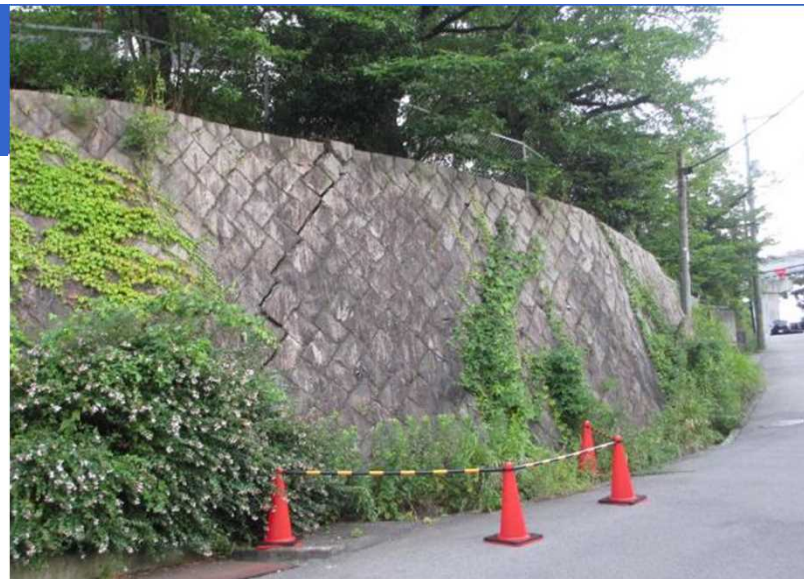
ブロック積み擁壁被害

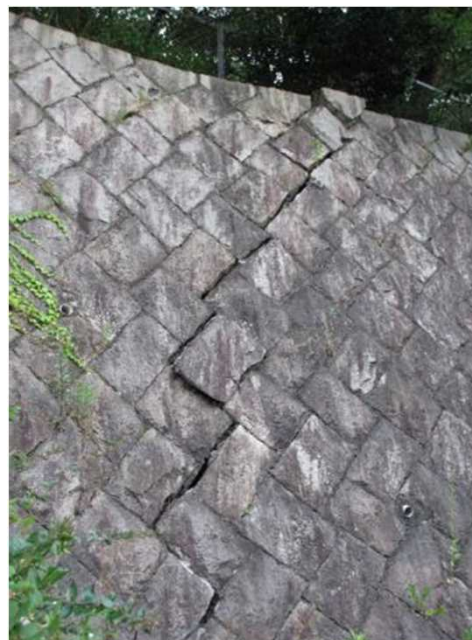
数～10cmの開口，ずれ

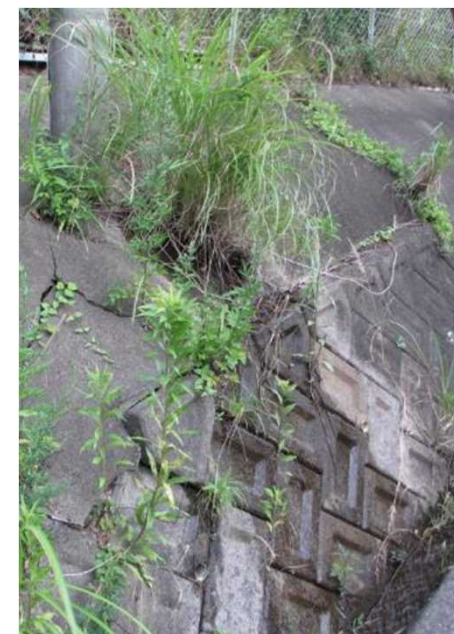
近接擁壁からのしみ出し

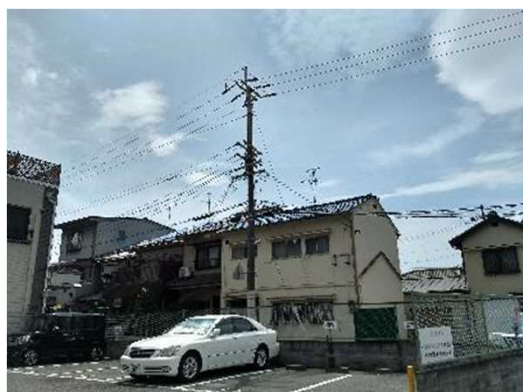
ブルーシートが点在  
相当な被害のある住宅も

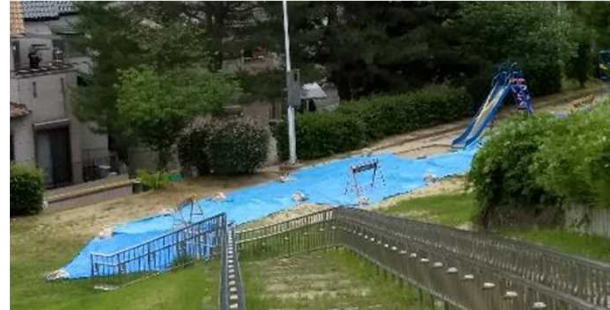
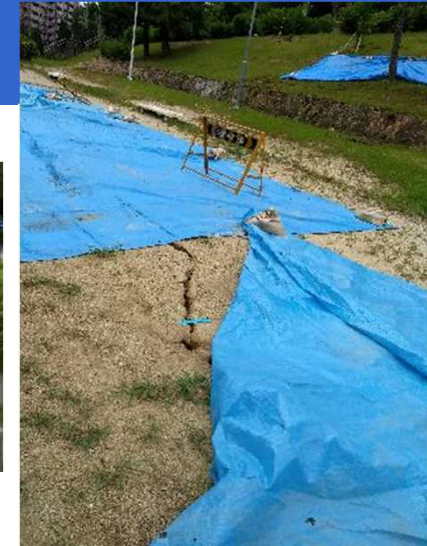
地面に亀裂(幅3cm，深さ10cm)  
ブルーシートで養生

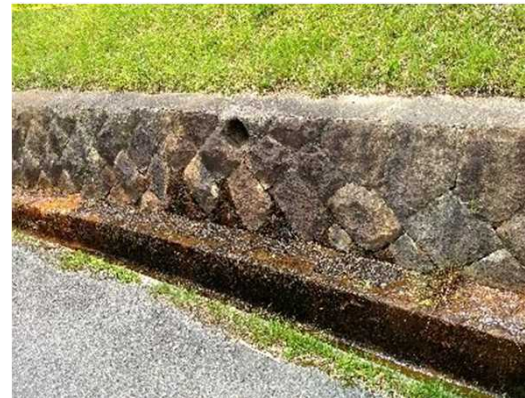
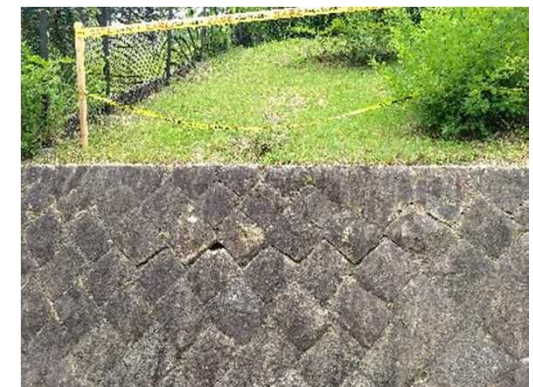
公園盛土下から沁み出し

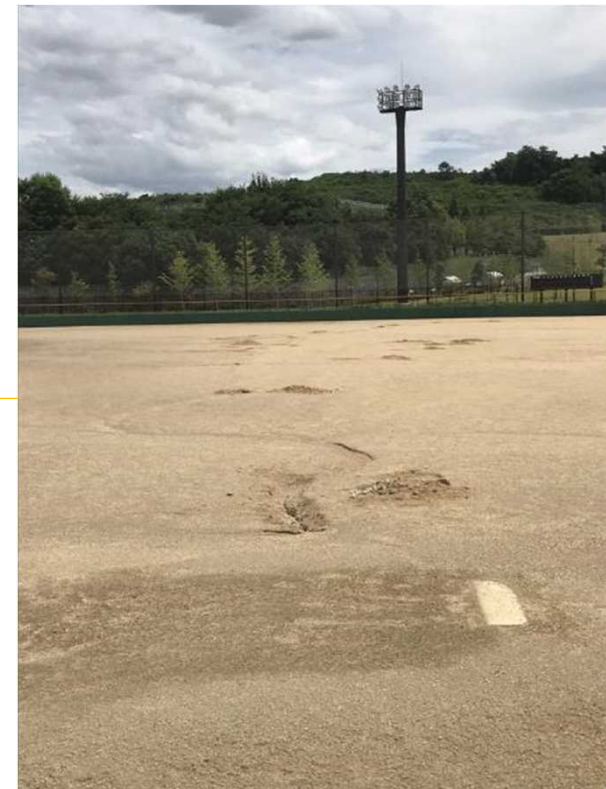
グラウンド内に50～60mの亀裂  
擁壁，盛土法面には大きな変  
状は見られない。水沁みだし  
もなし。  
竣工当初より変状があった。
