#### 大阪府北部の地震における ライフラインの被害

#### 神戸大学大学院工学研究科 鍬田泰子

## ライフラインの被害状況

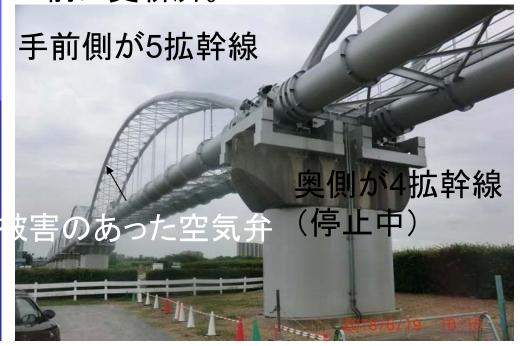
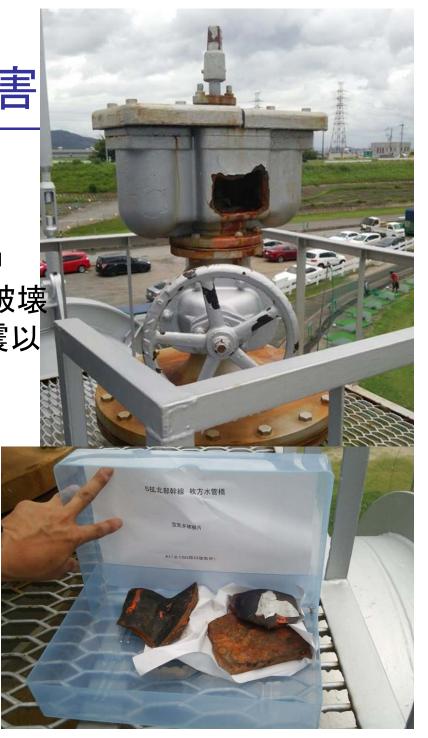
### 枚方水管橋の空気弁被害

- □竣工S39
- 10支間ランガー橋(Φ1200の2条)
- □ 5拡幹線の2箇所/5空気弁に被害
- □4拡幹線は工事により地震時停止中
- □2箇所ともFC製空気弁箱の脆性的破壊
- □被害の無かった3つの空気弁は地震以

前に更新済。

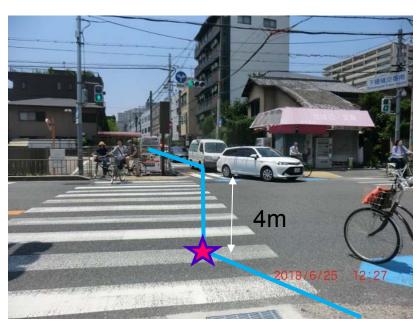
- □ 配水管 約800km
- □ 管路被害(25日時点)
  - 管路被害4件(SPΦ600の推進の屈曲部で漏水)
  - 空気弁9件 (旧型の空気弁の板パッキンで被害。対策としてフランジアダプターをつけている。現在はGF、RFを使用。それらに被害はなし。)

被災した配水幹線については、復 旧できず閉栓し、他の耐震管の幹 線に載せ替えて供給。
