平成30年7月豪雨災害 関西調査団 速報会  
砂防学会関西支部調査報告

# ぐじょう 福知山市大江町公庄で発生した河道閉塞の状況

発表者 里深好文（立命館大学）

調査地：京都府福知山市大江町公庄

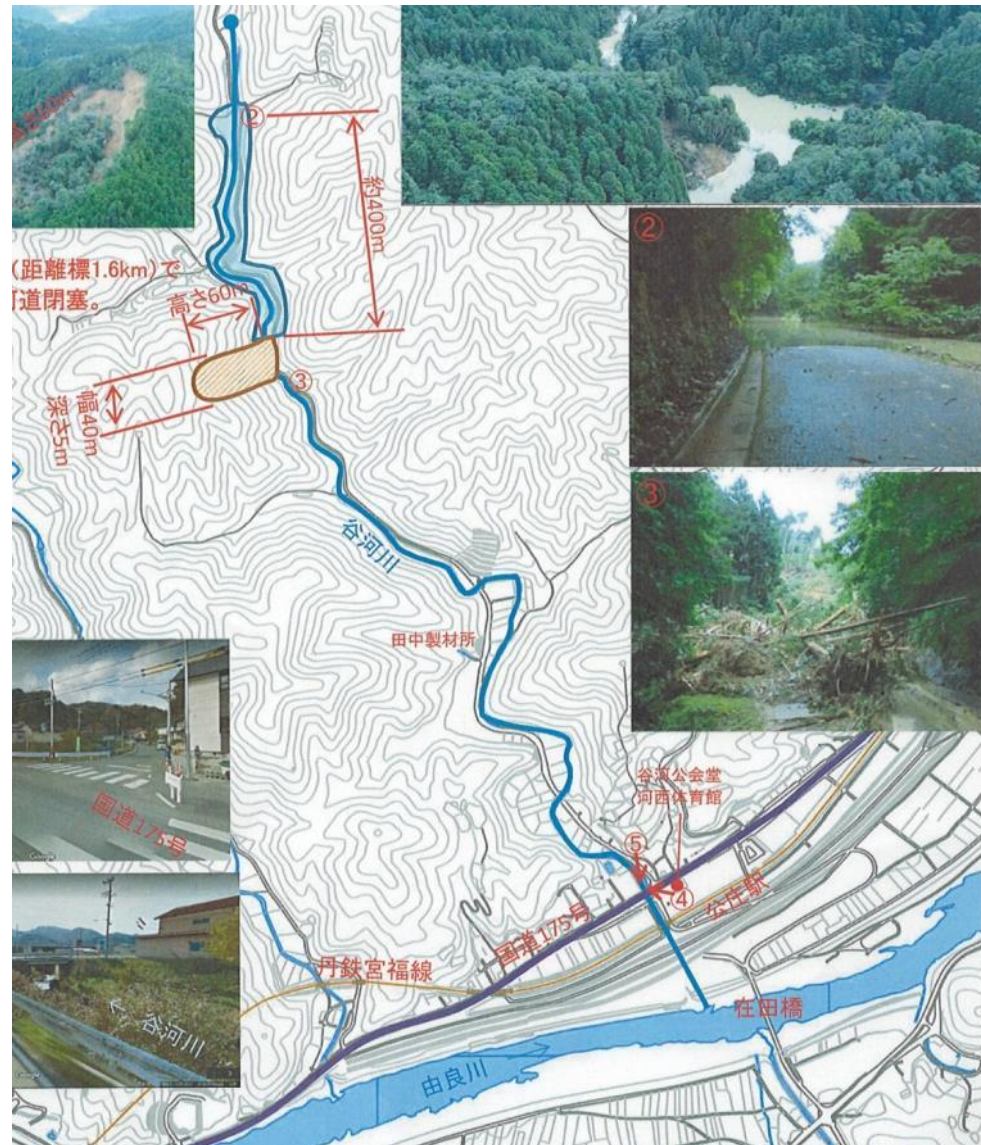
# 河道閉塞発生箇所の概要

一級河川由良川の左支川谷河川において崩壊土砂が河道を閉塞→天然ダムが形成された

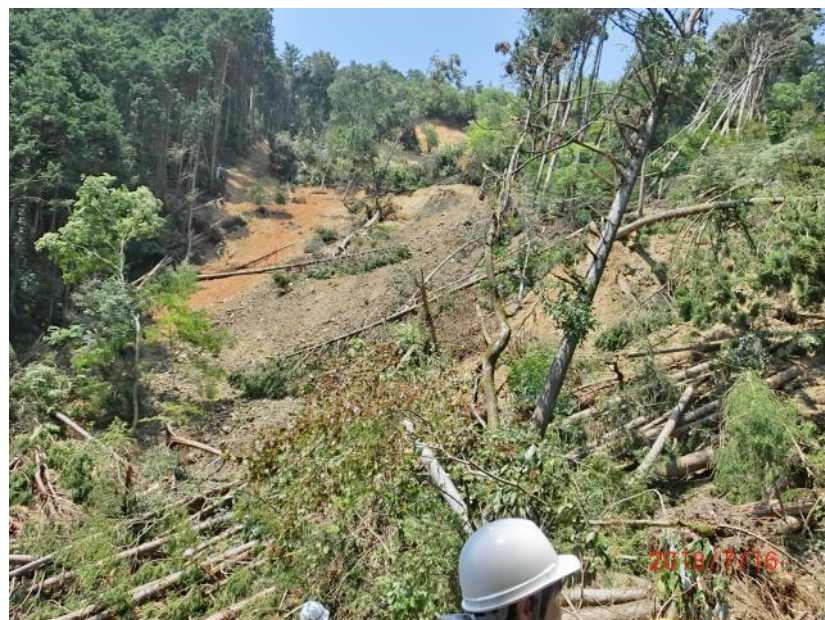
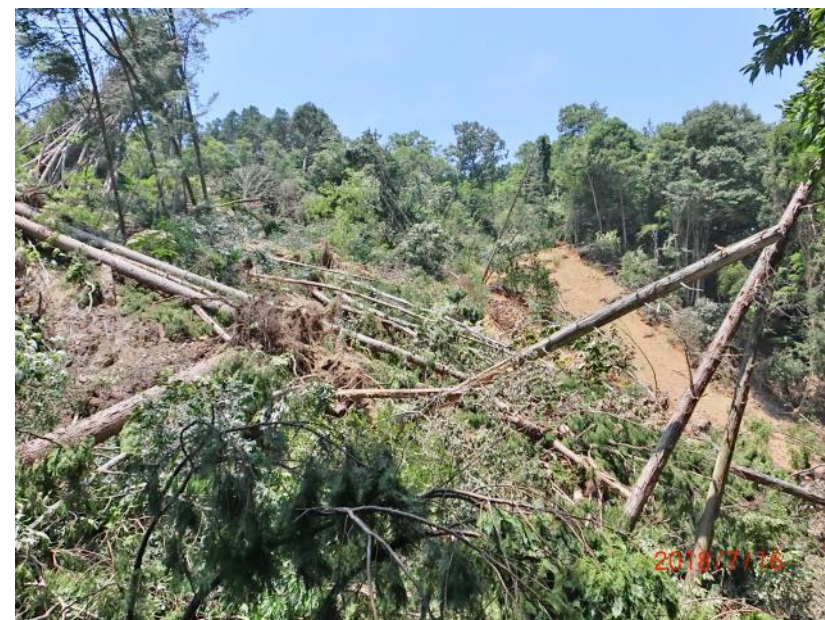
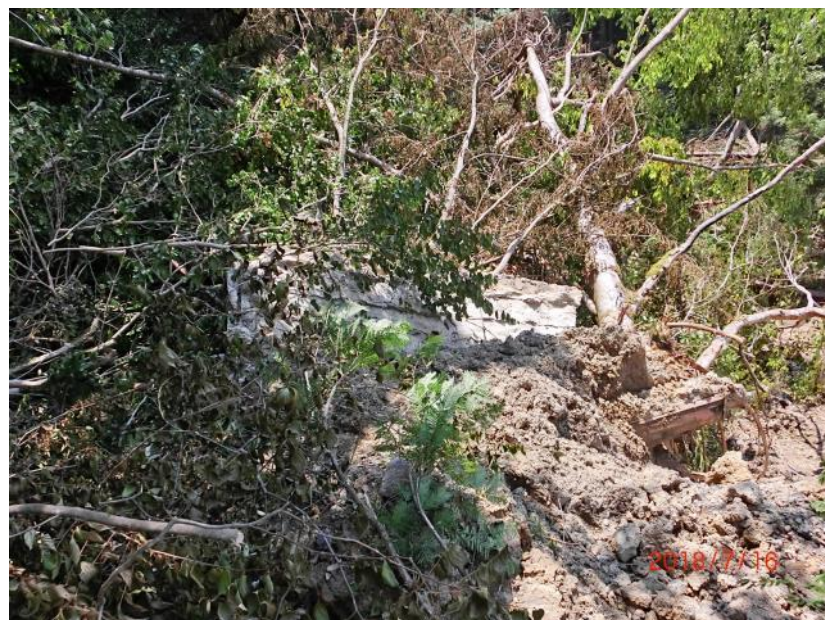
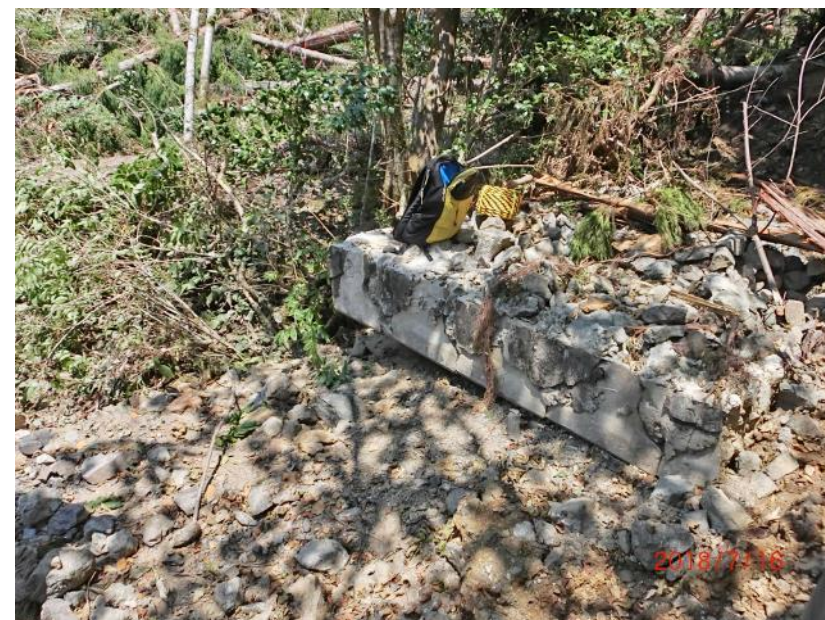
# 現地の状況（崩壊状況）

- 推定される地すべり土塊量は約40万 $\text{m}^3$
- 最大湛水量はおよそ30,000 $\text{m}^3$ （天然ダム高を10m程度と想定した場合）
- 小規模（高さ10mから20m程度）ではあるが、V次谷の側岸斜面が崩壊し河道をせき止めた、典型的な河道閉塞
- 堤体前法から漏水しており、水位は下降しているものの、依然明瞭な湛水池が存在している
- 下流谷出口付近には保全対象も存在しており、対策が必要
- 天然ダム堤体と左岸斜面の境界付近に川沿いにあった道路構造物が残っていることから、河道部の土砂が持ち上げられて、対岸にせりあがったと推察される
- 左岸側に崩壊土砂が乗り上げた痕跡、崩壊時に発生した飛沫の跡などがほとんど見られないことから、崩壊は地すべり性で、土塊が比較的低速度で移動し、河道を閉塞したと推察される。
