# 航空写真からみた平成30年7月豪雨災害の概況

日本応用地質学会関西支部

アジア航測(株) 阪口和之

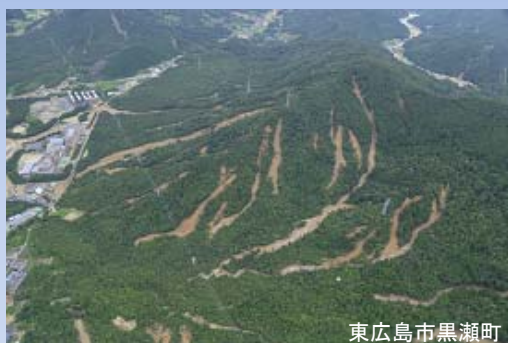
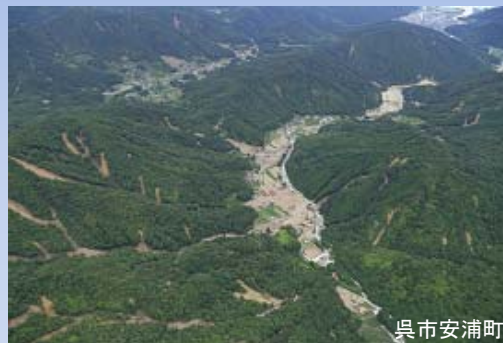
2018年(平成30年7月)豪雨災害 広島県東広島市付近の崩壊・土石流

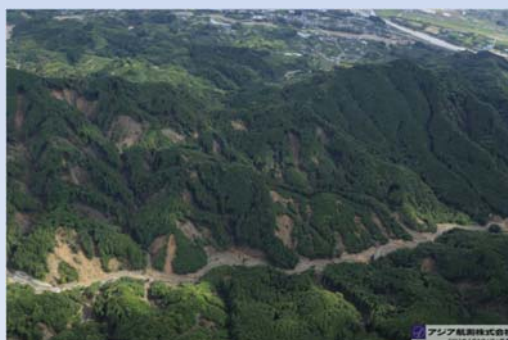
2017年九州北部災害 奈良ヶ谷川崩壊

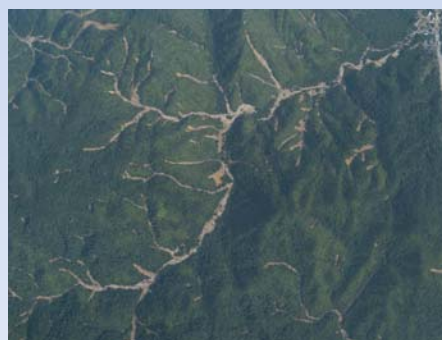
2009年防府災害 剣川崩壊・土石流

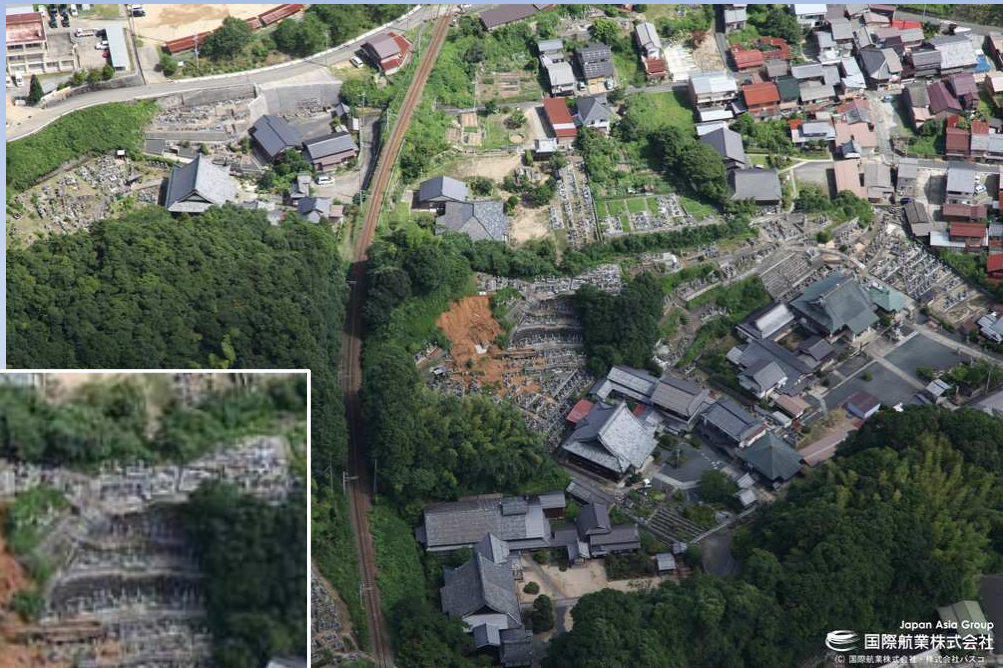
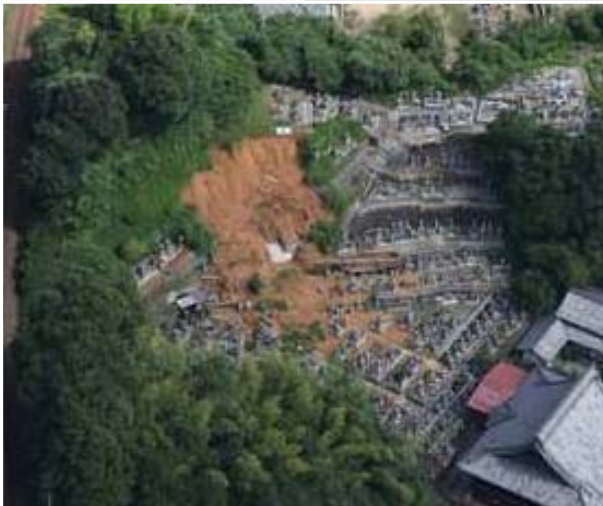
京都府宮津港地区\_\_0020

- 段丘地形裾部の急傾斜地（やや人工改変有り）が表層崩壊
- 厚い風化層の分布
- 非転倒の墓石間を崩土が埋積（高流動性を示唆）

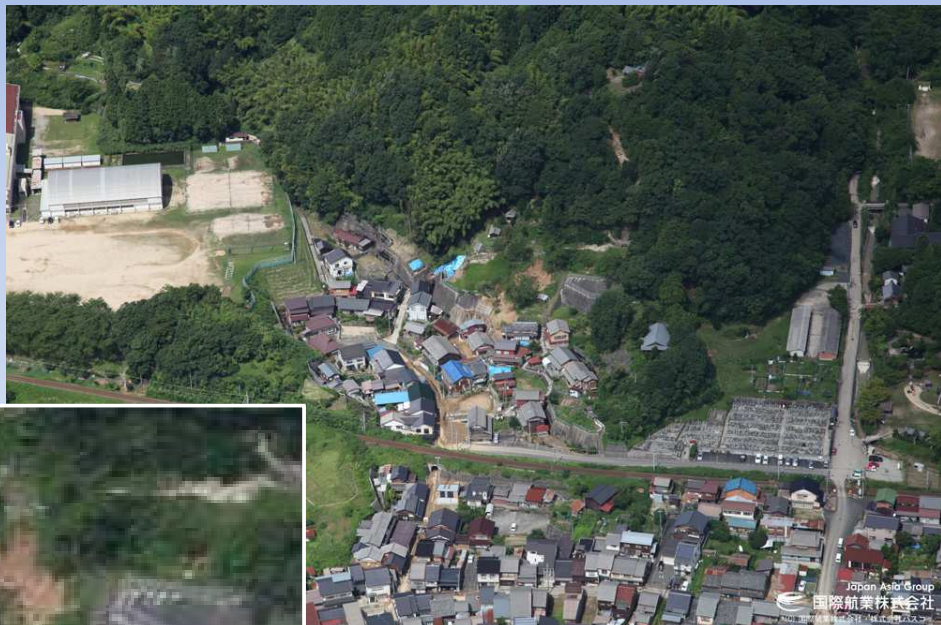
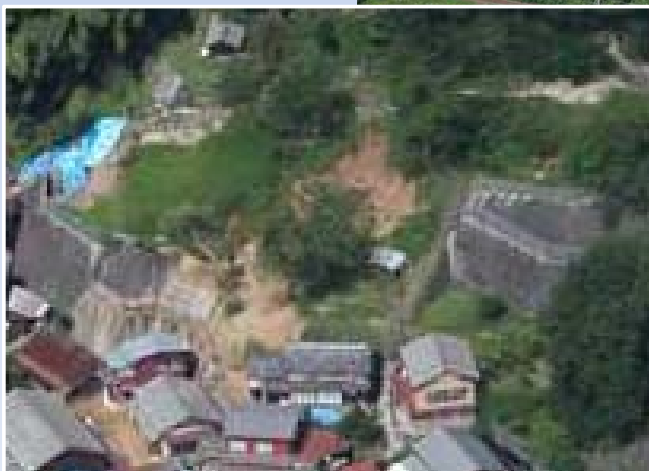
京都府宮津港地区\_\_0022

- 山腹急傾斜地（人工改変有り）が表層崩壊
- 複数の表層崩壊、崩土は高流動性
- 崩壊頭部に里道があり、水みちとなった可能性あり

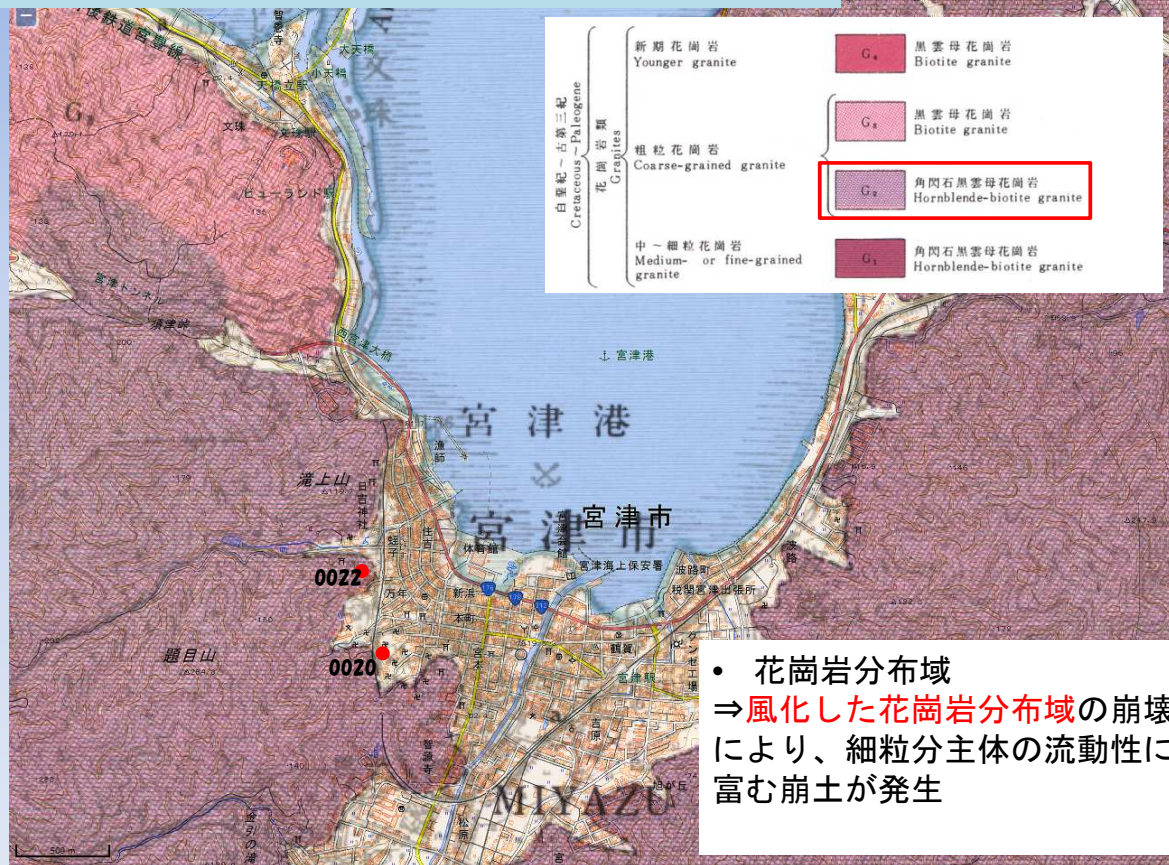
- 花崗岩分布域  
⇒ 風化した花崗岩分布域の崩壊により、細粒分主体の流動性に富む崩土が発生

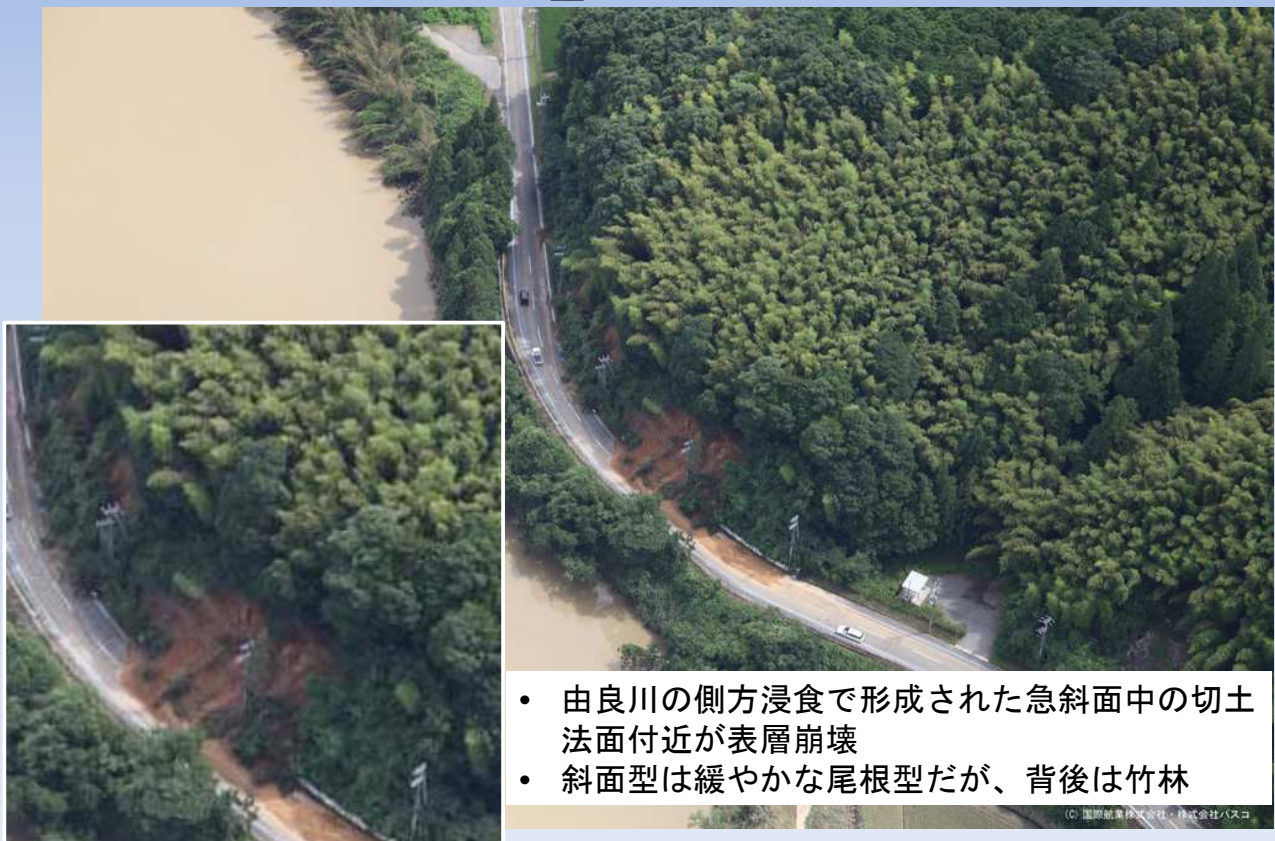
京都府西舞鶴地区及び由良川地区\_\_0052

- 由良川の側方浸食で形成された急斜面中の切土法面付近が表層崩壊
- 斜面型は緩やかな尾根型だが、背後は竹林

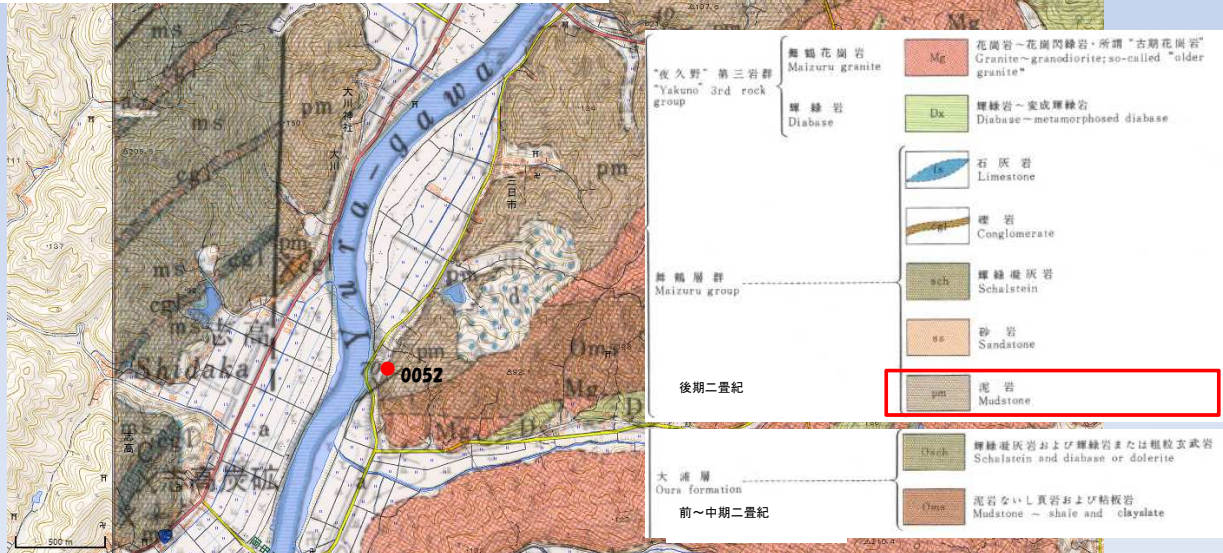
- ・ 周辺は北西方向に緩傾斜面を持つケスタ地形の一部
- ・ 泥岩の流れ盤斜面下部が崩壊
- ・ 対岸の地質構造は逆傾斜、西側には断層が分布

⇒地層の脆弱化進行、地質構造的な弱部の可能性有り

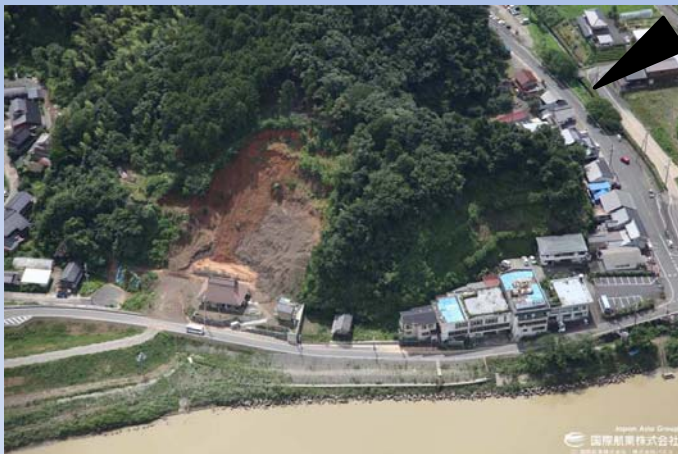
京都府西舞鶴地区及び由良川地区\_\_0048

- ・ 由良川の側方浸食で形成された急斜面中の切土法面の一部が表層崩壊
- ・ 崩壊の左翼側（写真向かって右側）の法面上部にも滑落崖形成？
- ・ 平成30年4月20日時点の画像で、斜面上部に変状が発生していた可能性あり

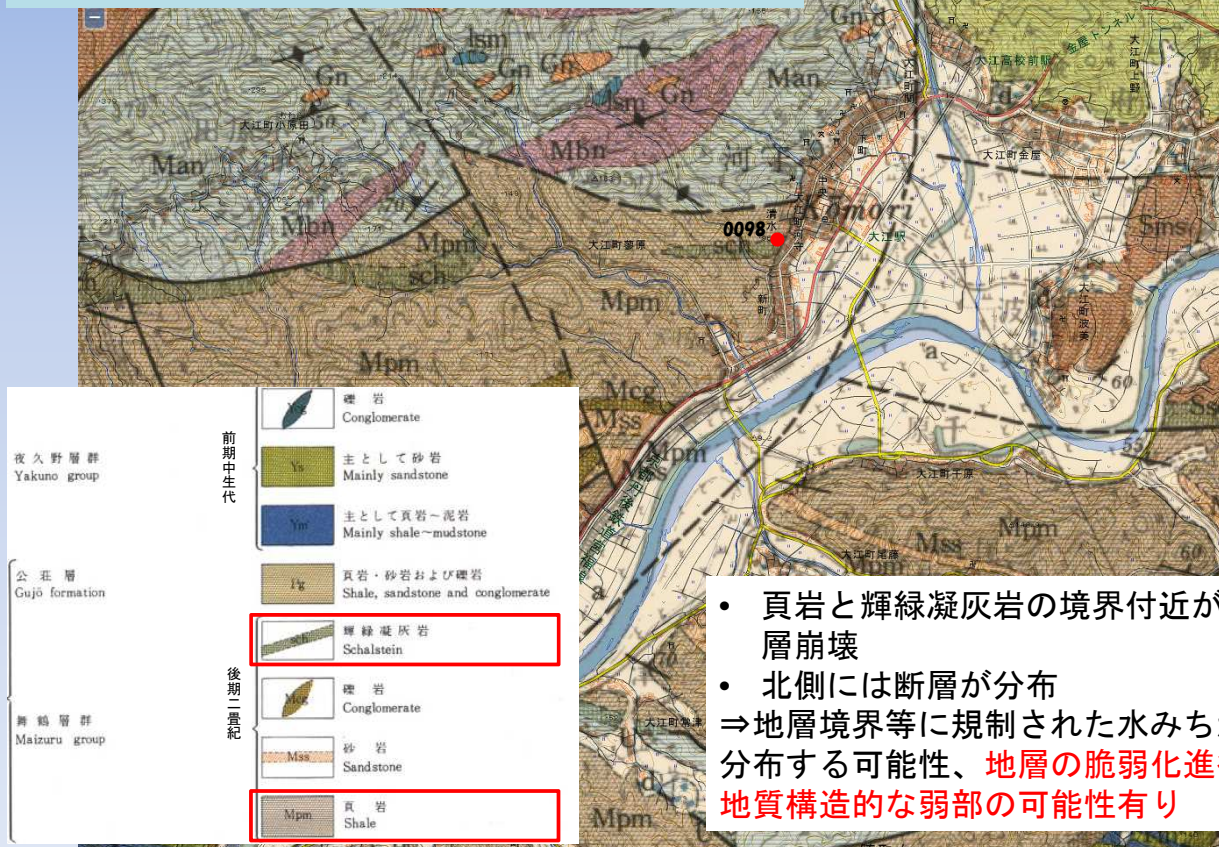
- 頁岩と輝緑凝灰岩の境界付近が表層崩壊
- 北側には断層が分布  
⇒地層境界等に規制された水みちが分布する可能性、**地層の脆弱化進行、地質構造的な弱部の可能性有り**

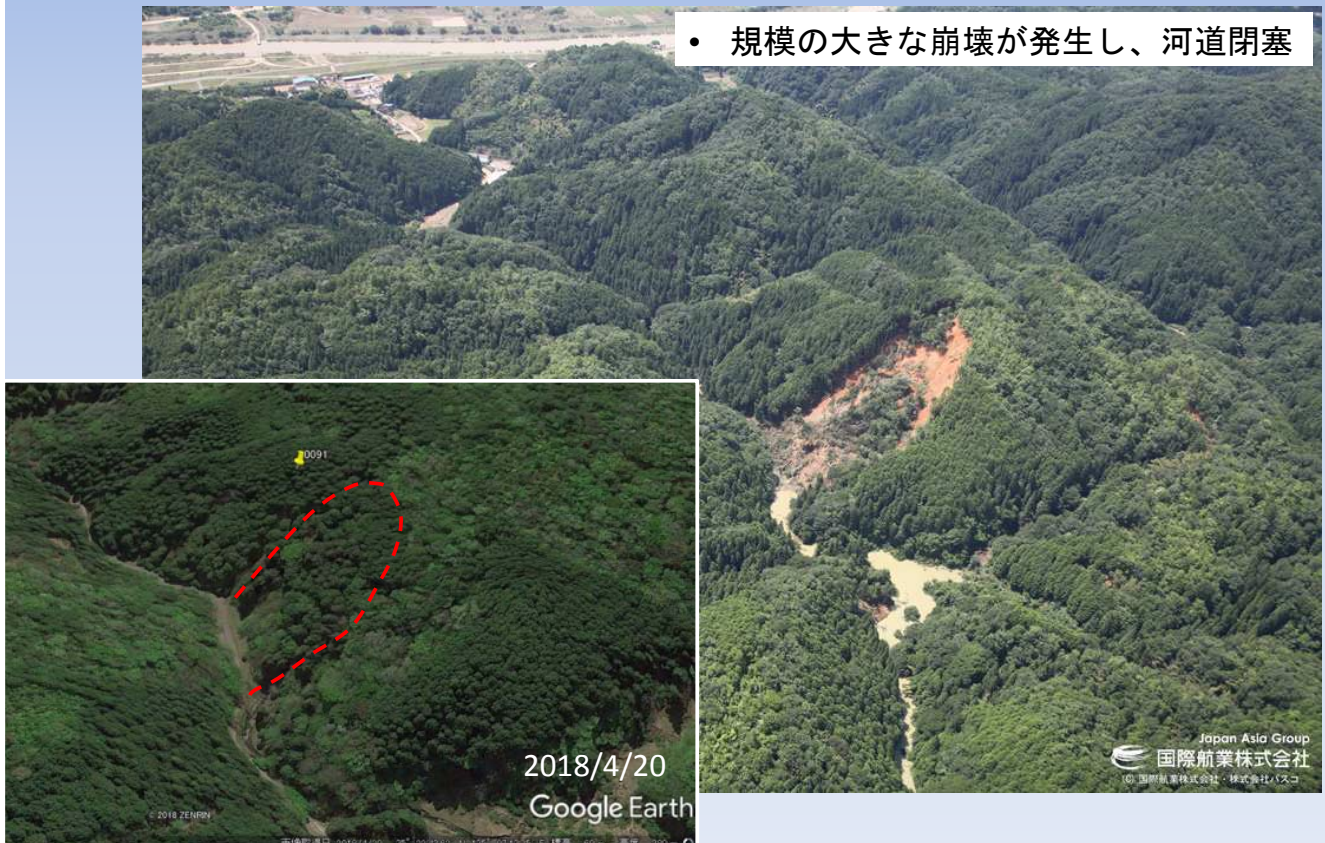
京都府由良川地区\_0091

- 規模の大きな崩壊が発生し、河道閉塞

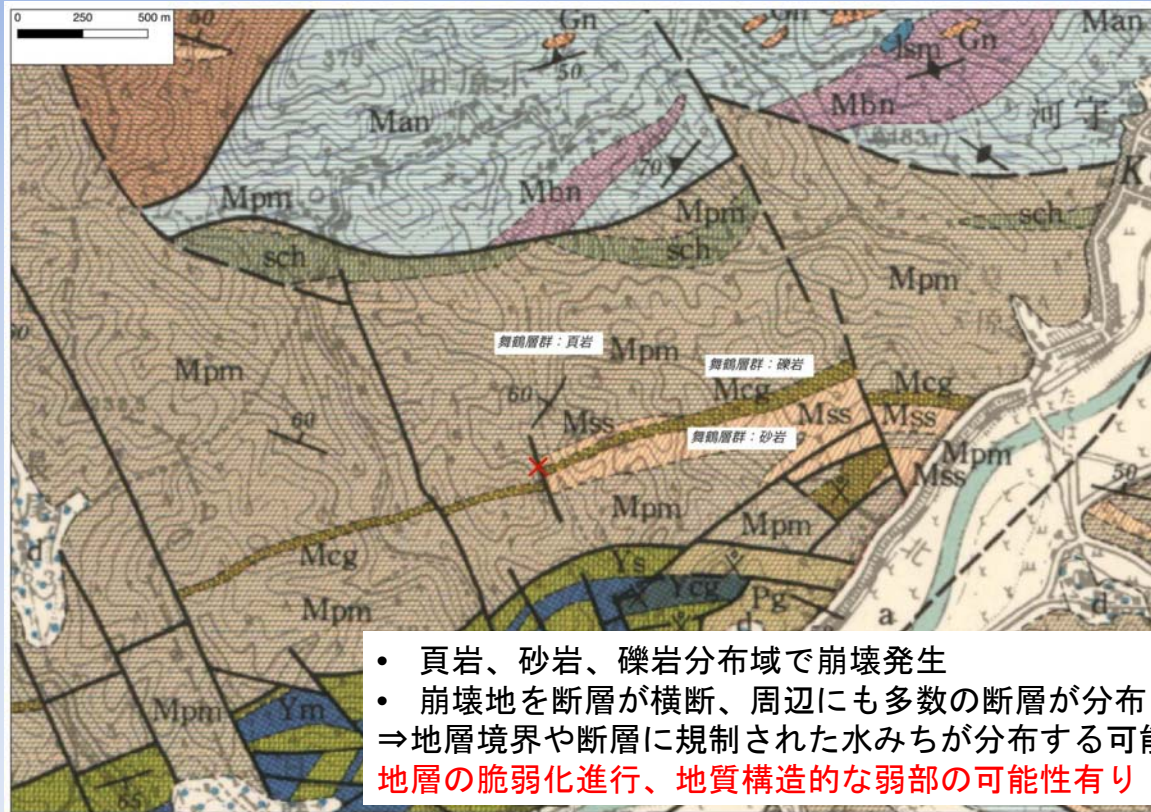
- 頁岩、砂岩、礫岩分布域で崩壊発生
- 崩壊地を断層が横断、周辺にも多数の断層が分布  
⇒地層境界や断層に規制された水みちが分布する可能性、  
**地層の脆弱化進行、地質構造的な弱部の可能性有り**

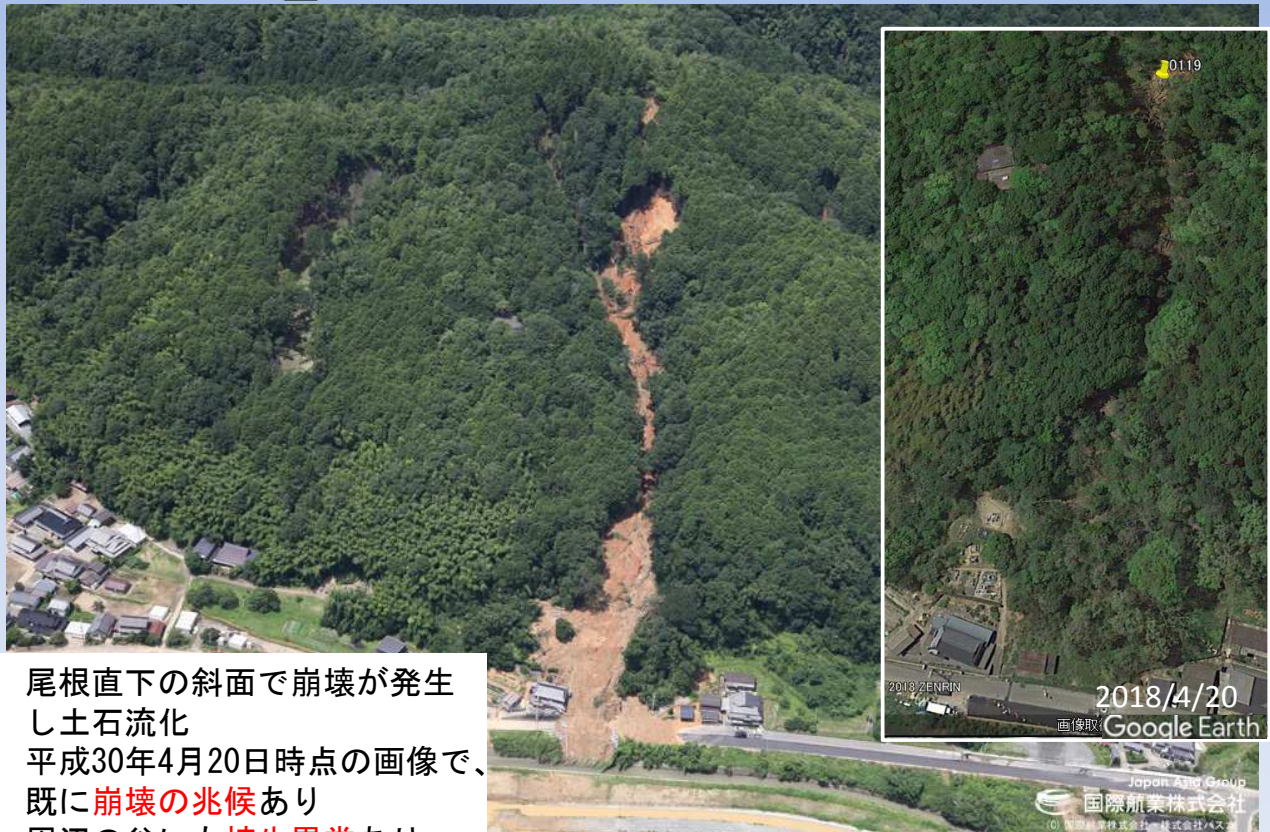
京都府由良川地区 0119

- 尾根直下の斜面で崩壊が発生し土石流化
- 平成30年4月20日時点の画像で、既に**崩壊の兆候**あり
- 周辺の谷にも**植生異常**あり

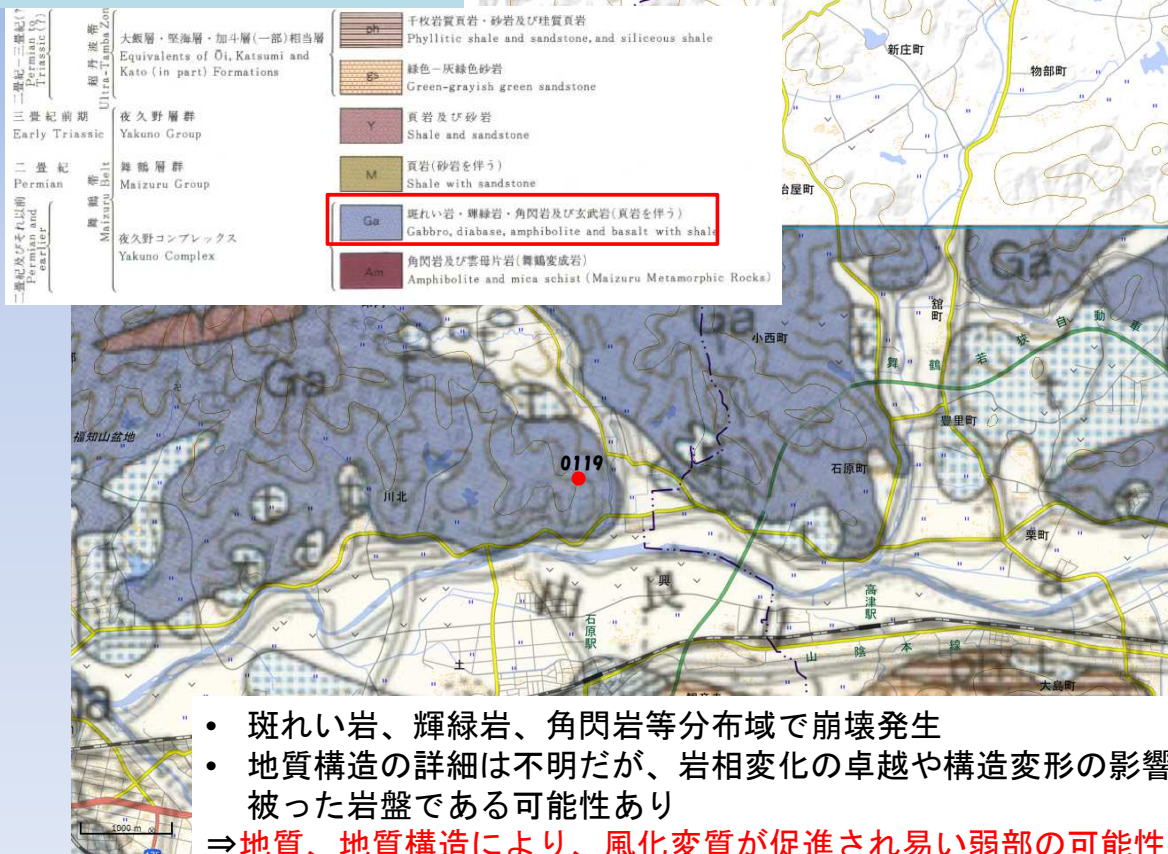
- 斑れい岩、輝緑岩、角閃岩等分布域で崩壊発生
  - 地質構造の詳細は不明だが、岩相変化の卓越や構造変形の影響を被った岩盤である可能性あり
- ⇒地質、地質構造により、風化変質が促進され易い弱部の可能性有り
- 地質調査所 20万分の1地質図幅「京都及大阪」(1986)
