地形・地質学的な観点からみた 西日本豪雨災害 一福知山市大江町天然ダム一

井上直人

現地調査実施:7月16日 砂防学会、応用地質学会、京都府

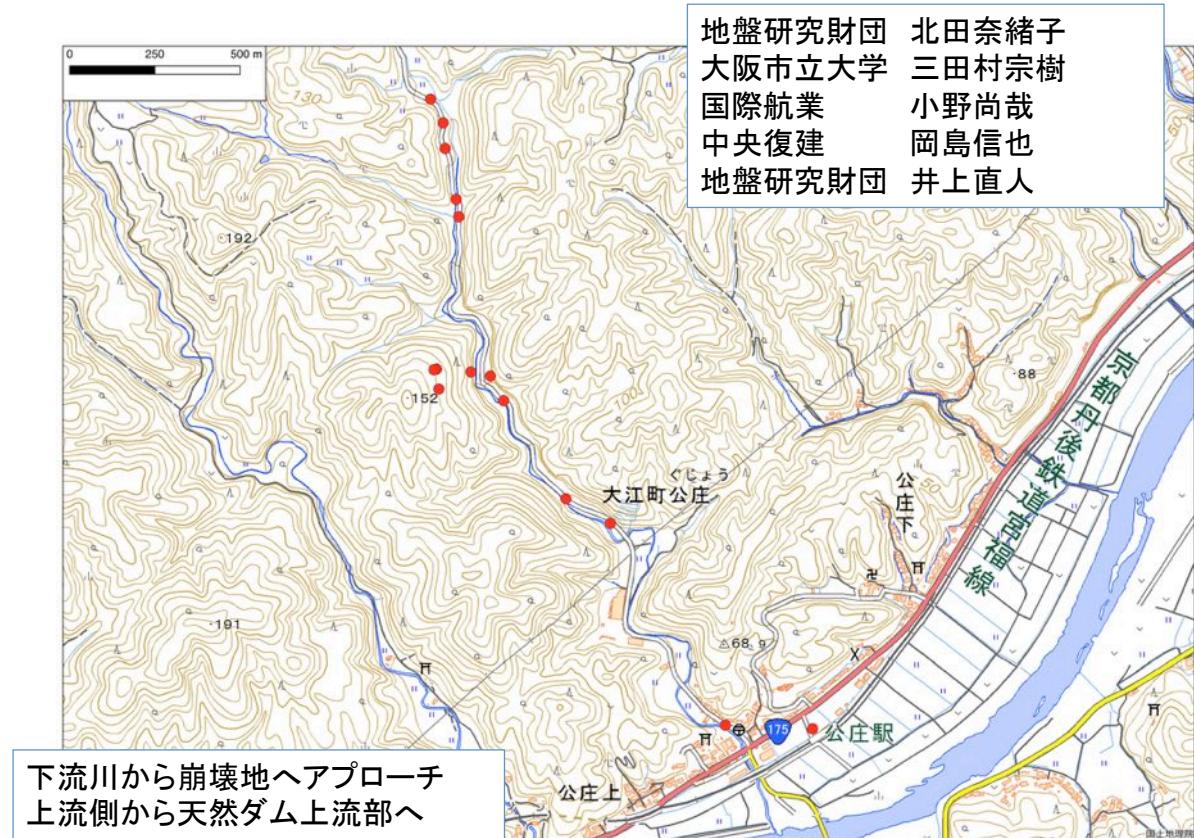
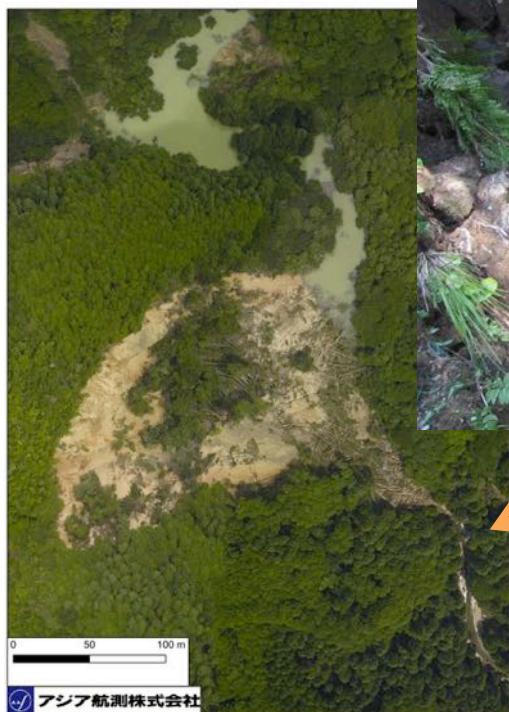
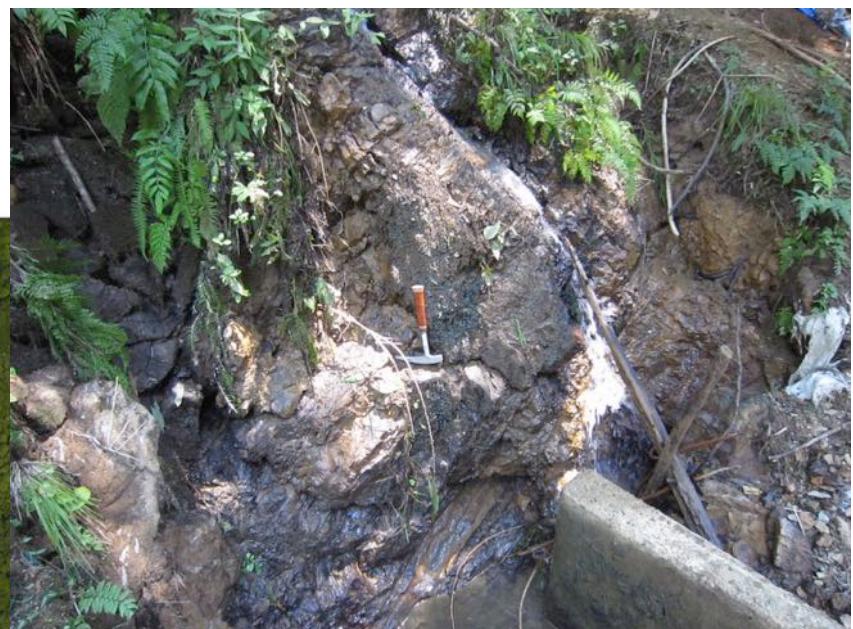
■沢沿い基盤岩露頭
 N36W60~70N方向の構造が認められるが、微
 褶曲が著しい。泥質岩が主体で、やや粗粒な泥
 岩・細粒砂岩との互層

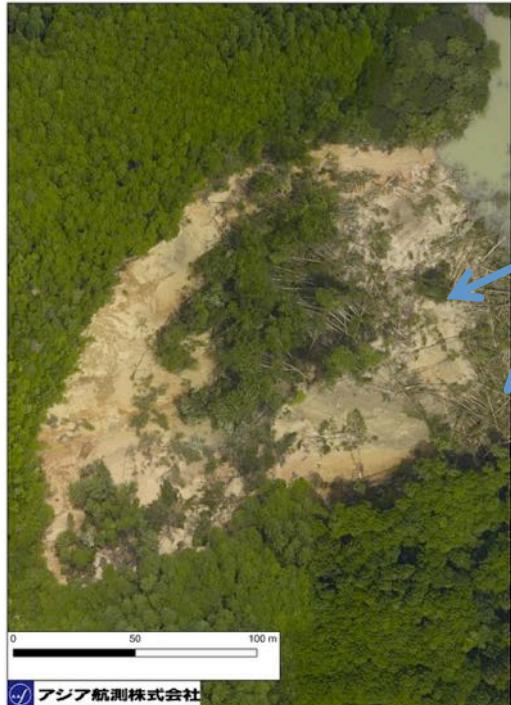
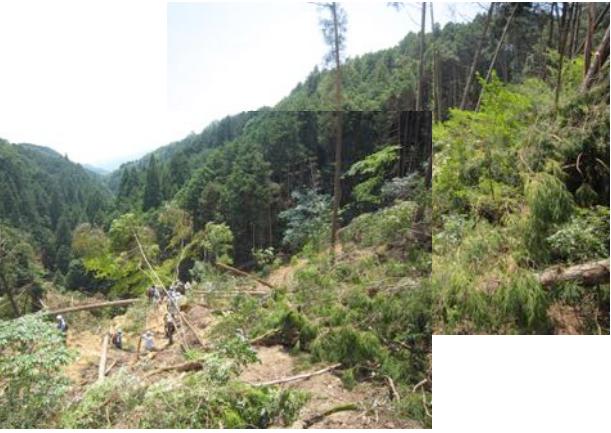
■ 上半部は下半部に比べ立木がそのまま移動

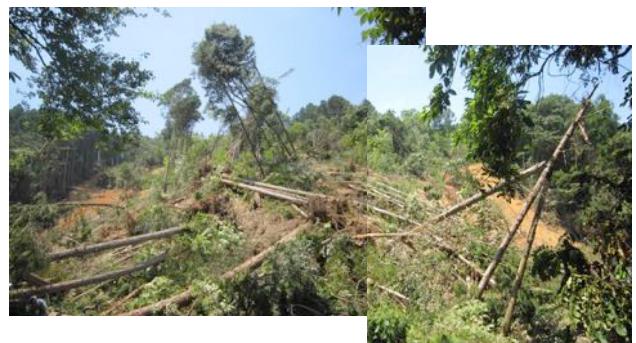
■ 下半部は、上半部に比べ倒木が多く、比較的攪乱

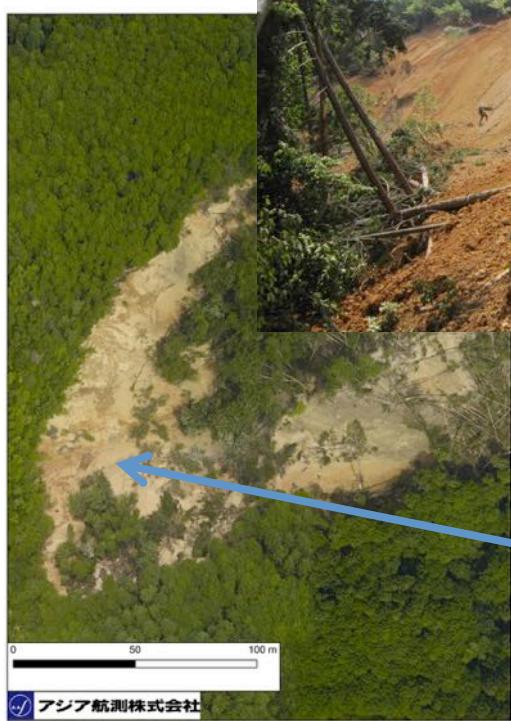
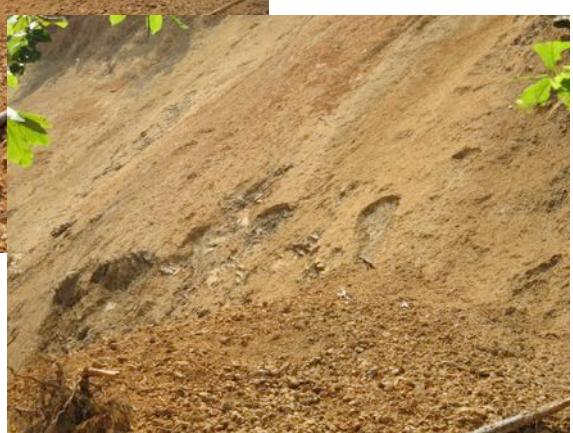
■ 滑落崖全景と、拡大写真

- ・シャープなせん断面を有する滑落崖。
- ・地下水の湧出跡の可能性のある(拡大写真),すべり粘土の剥がれ.

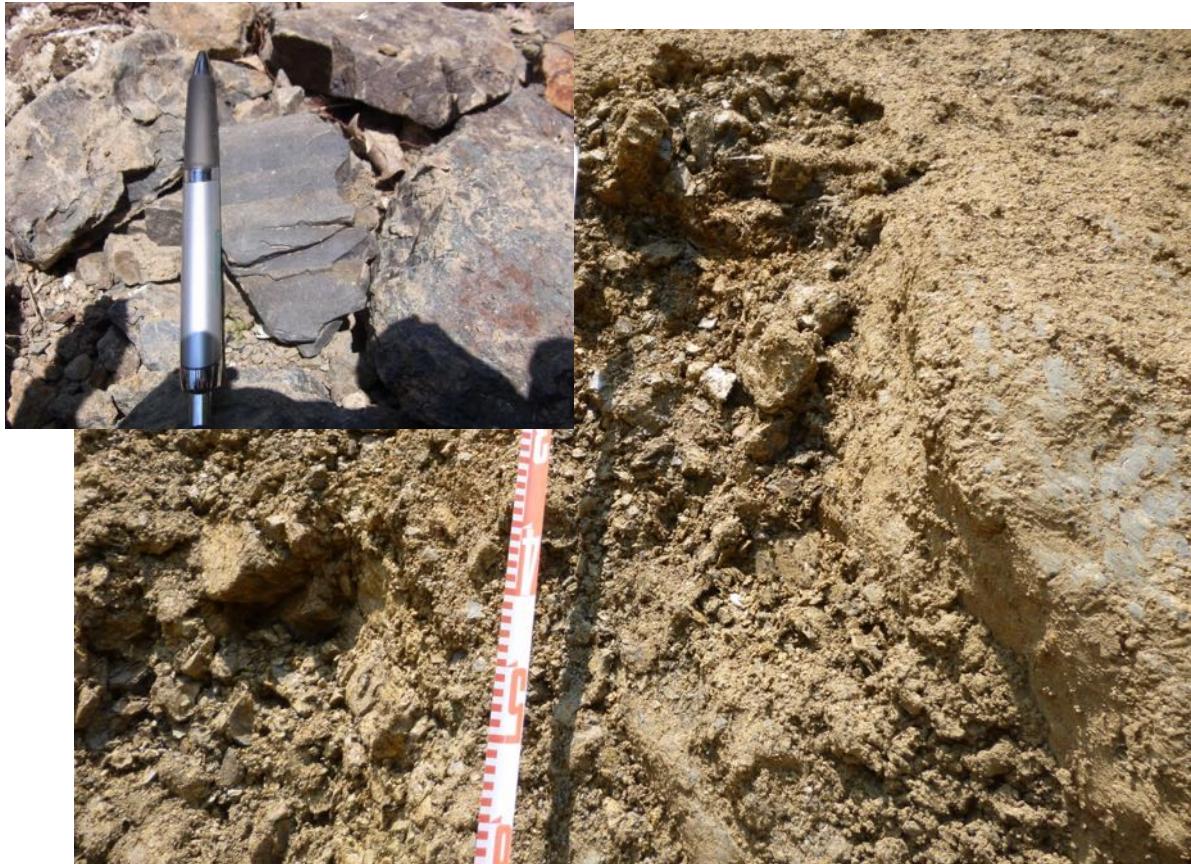
角礫化した泥岩

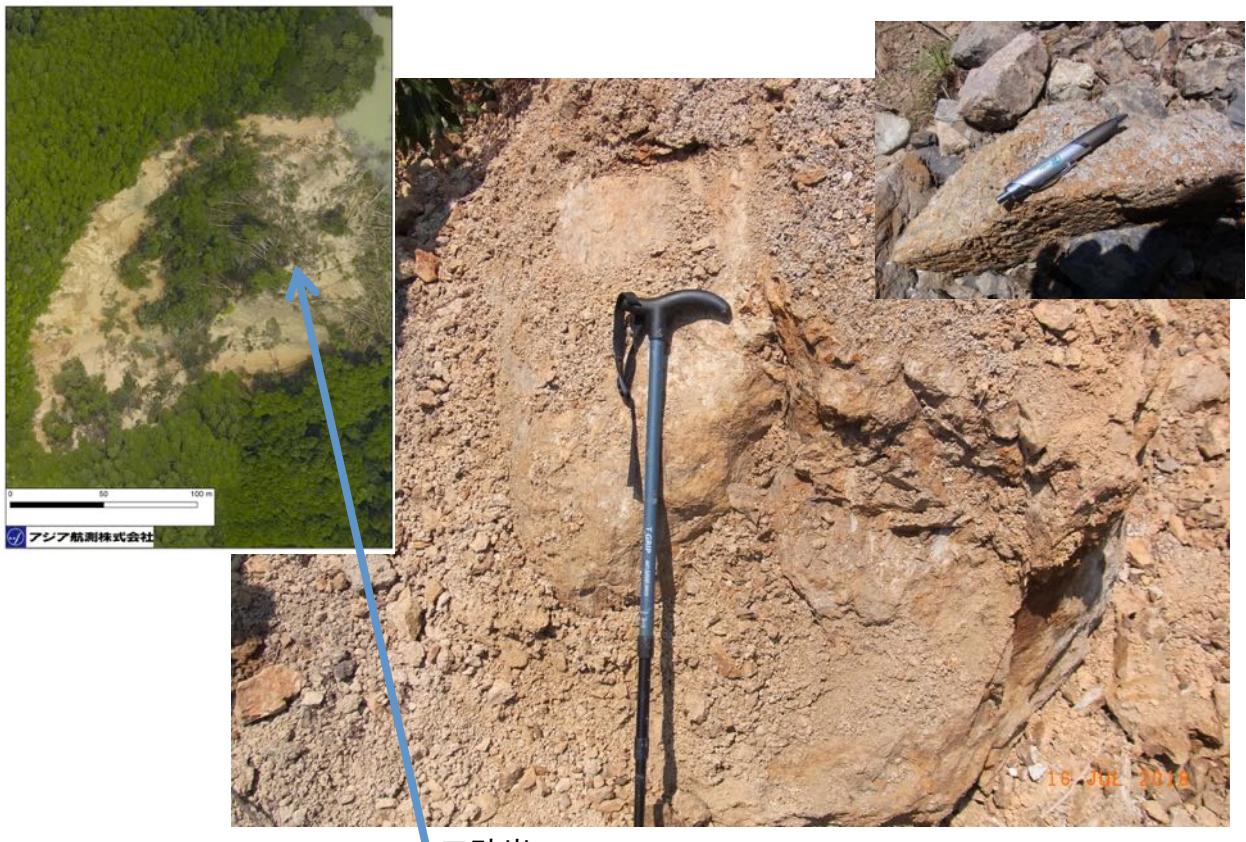
■砂岩
右半分は角礫化し、その間を粘土が充填している。
