平成30年7月豪雨災害 関西調査団 速報会  
2018/8/9

## 神戸市北区の被災状況と地形地質

★日本応用地質学会関西支部

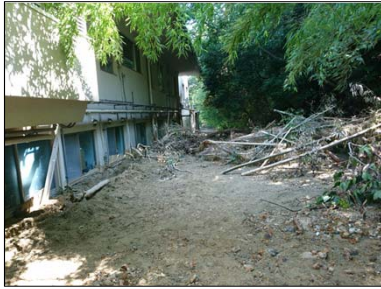
P1 谷出口の家屋で土砂受け止め。層厚約1m

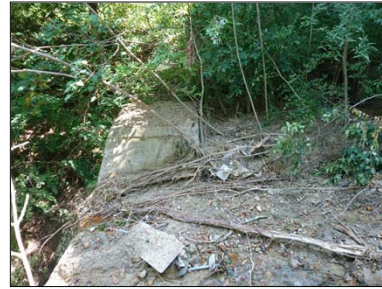
P2 砂防堰堤 2基有り。ほぼ、土砂で満タン。  
被災前はどうかだったか？

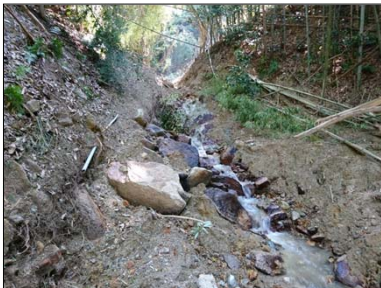
P3 調査時は、7/15 被災後も谷流水多し。

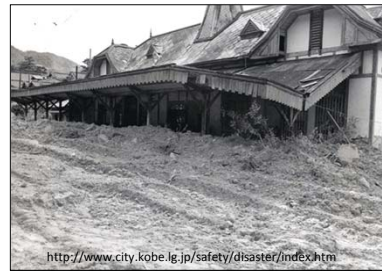
P4 昭和36年土砂に埋もれた旧国鉄有馬駅  
(Copyright:神戸新聞社)

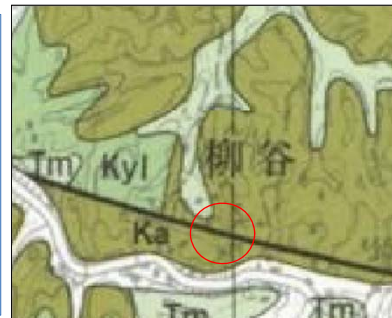
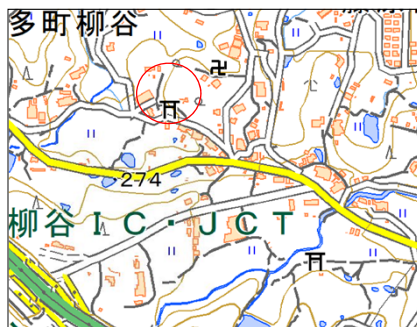
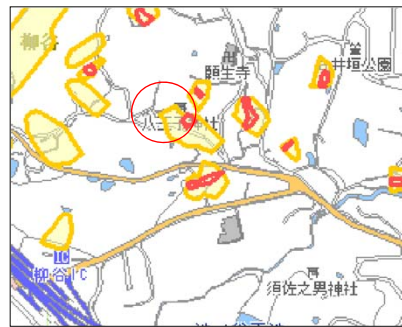
図4 調査地付近の地形地質 左下国土地理院電子地図 右上:地質図Navi 右下:兵庫県CGマップ

- 1) 土砂災害警戒区域に一部指定
- 2) 地質: 神戸層群有野累層(礫岩、凝灰岩)  
: 流れ盤(?), 断層
- 3) 地形:
  - ・独立丘陵地形
  - ・比較的緩やかな凸型地形
  - ・地下水豊富
- 4) 避難指示
  - ・7月6日 15:10 北区八多町柳谷
