2019.7.26 土木学会関西支部 鋼橋の維持管理全体の高度化に関する調査研究委員会

# 関空国際空港連絡橋の応急復旧工事について

西日本旅客鉄道株式会社 構造技術室 坂田 鷹起

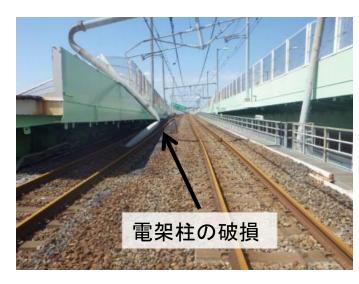
写真① 線路上状況

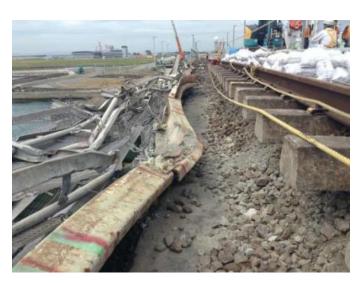
写真② バラスト止めの損傷

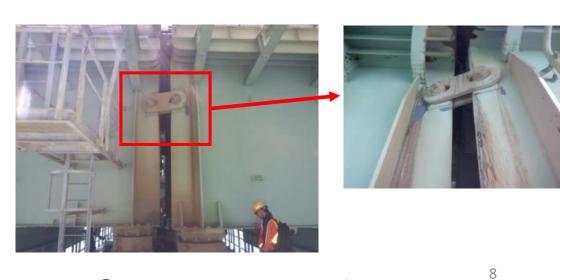
写真④ 耐震連結工付近の腹板の変形

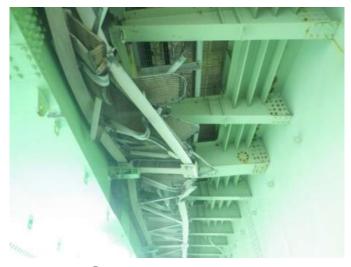
写真⑤ P 2 付近橋側歩道 ブラケット損傷状況

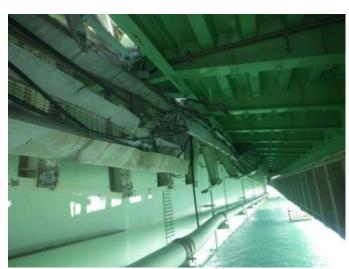
写真⑥ P1付近橋側歩道 ブラケット損傷状況

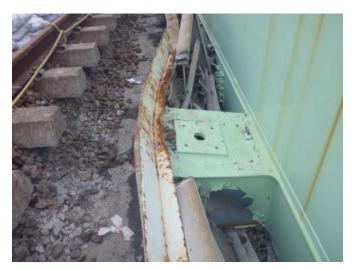
道路橋の標識ブラケットの衝突

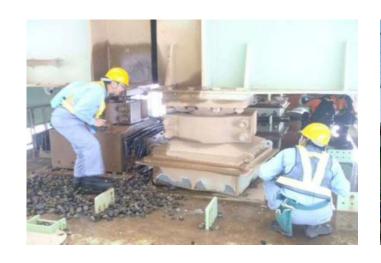
破損した支承の調査

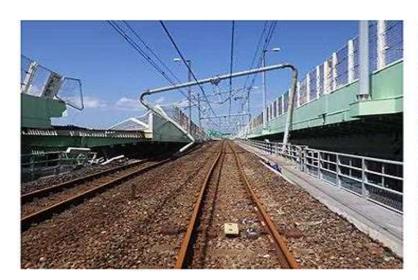
電架柱の破損

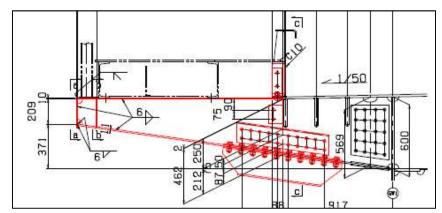
ブラケット全体が損傷

損傷数が多い橋側ブラケットは,損傷状況に合わせて補修方法をパターン化.
