鋼橋の維持管理全体の高度化に関する調査研究委員会

関空国際空港連絡橋の応急復旧工事について

西日本旅客鉄道株式会社
構造技術室 坂田 鷹起

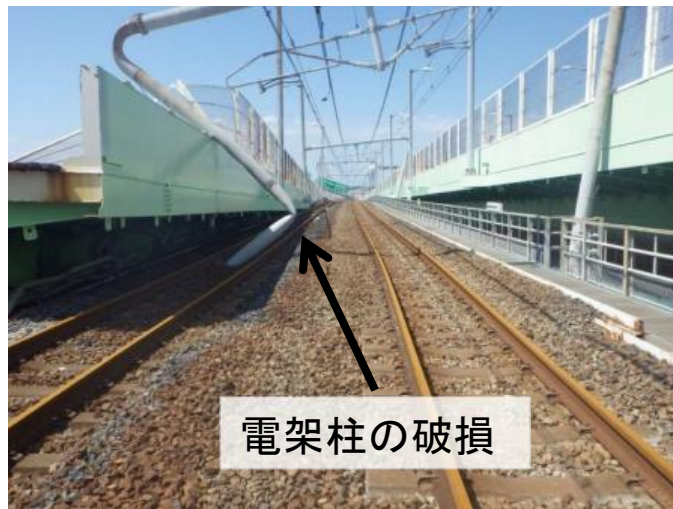
写真① 線路上状況

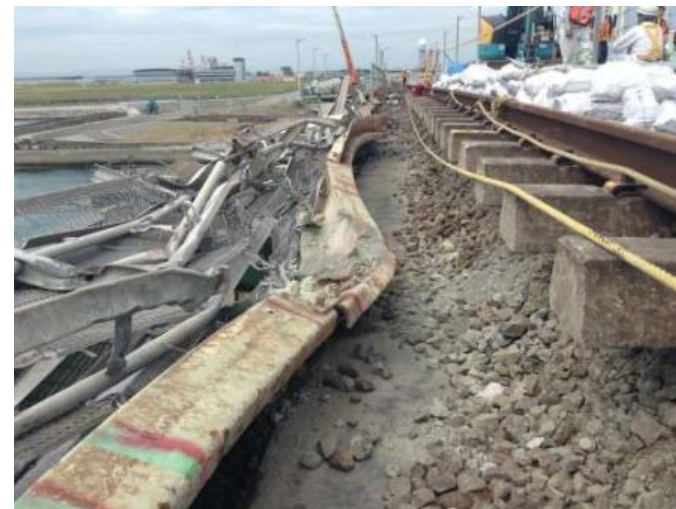
写真② バラスト止めの損傷

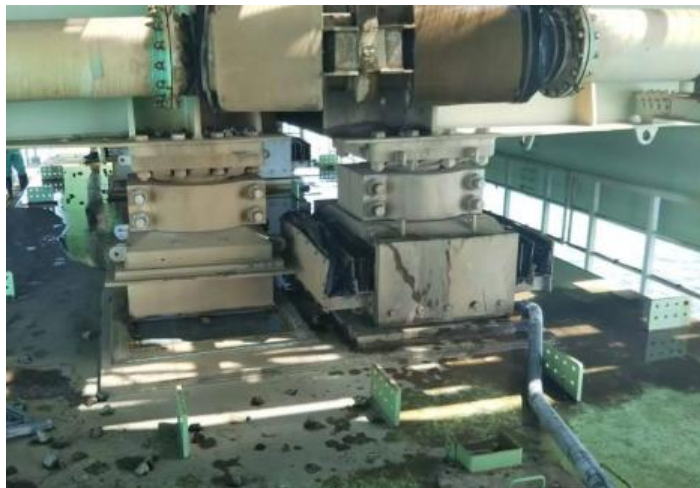
写真③ P2支承の状況

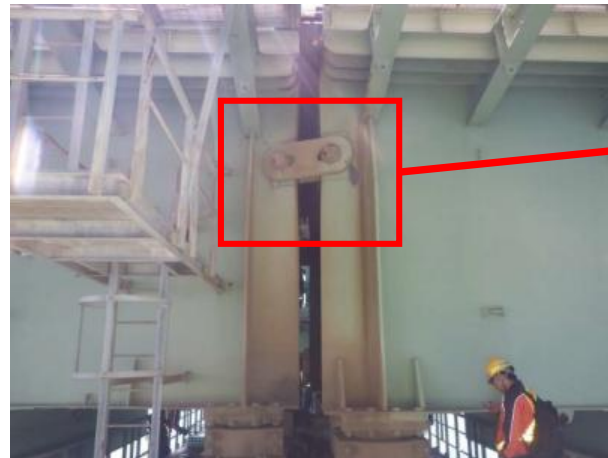
写真④ 耐震連結工付近の腹板の変形

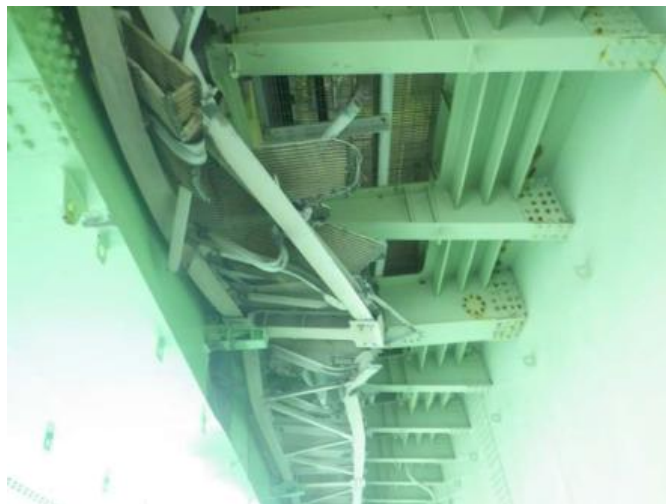
写真⑤ P 2 付近橋側歩道
ブラケット損傷状況

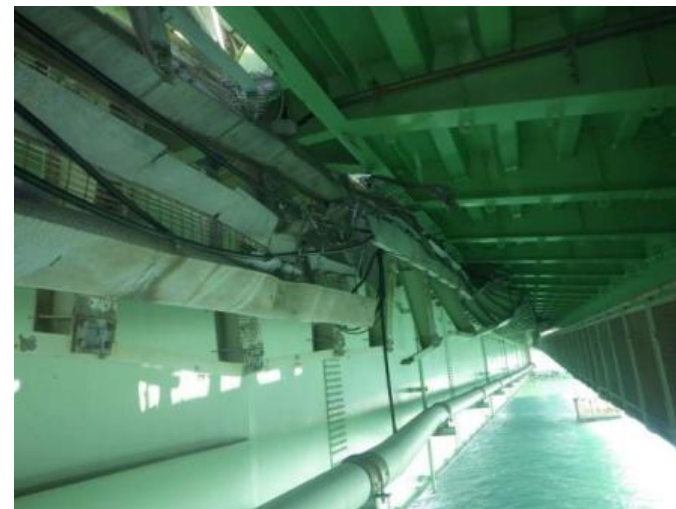
写真⑥ P 1 付近橋側歩道
ブラケット損傷状況

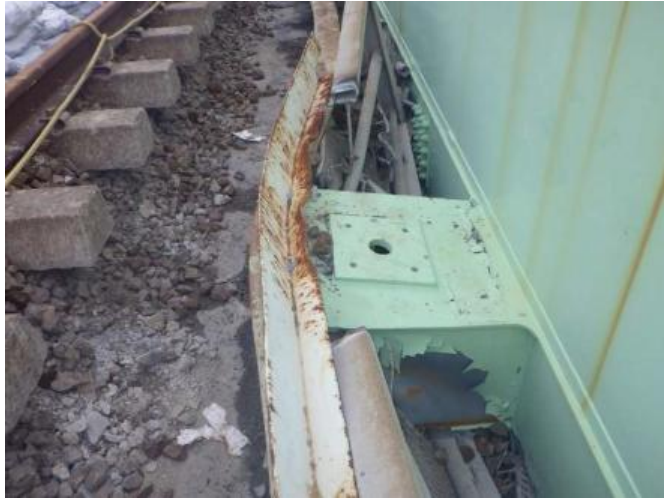
道路橋の標識ブラケットの衝突

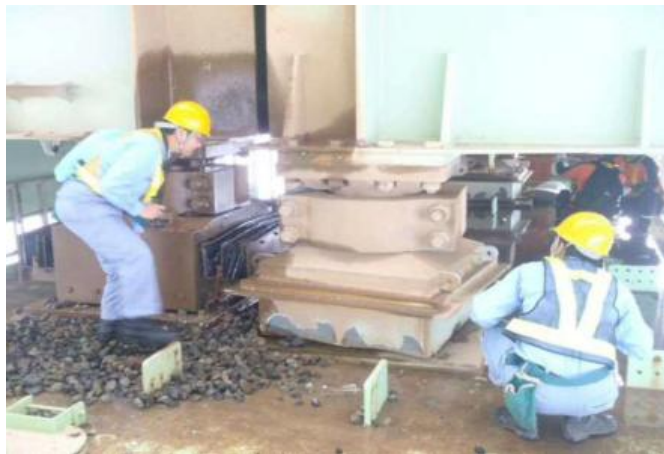
破損した支承の調査

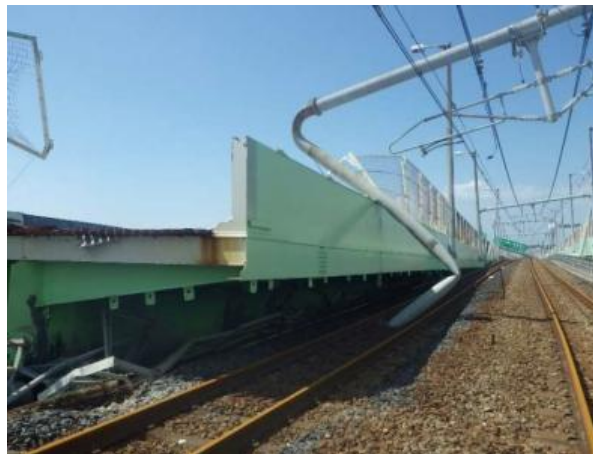
電柱の応急復旧検討
(門型から片持ち式へ)

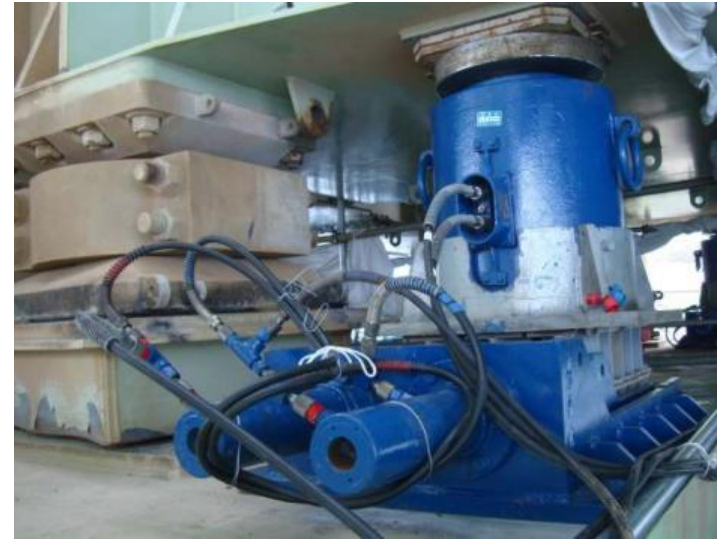
ジャッキ設置

- ・ 沓設計反力が500tであったため、600tジャッキを使用.
- ・ ジャッキアップ・スライド時にバラストを巻き込まないように事前にジョイント部のバラスト・舌板を撤去.
- ・ 下部工の梁内部（ジャッキ直下近傍）に十分な補剛材があり、ジャッキ設置のための補強は不要と判断した。
→早期復旧につながった.

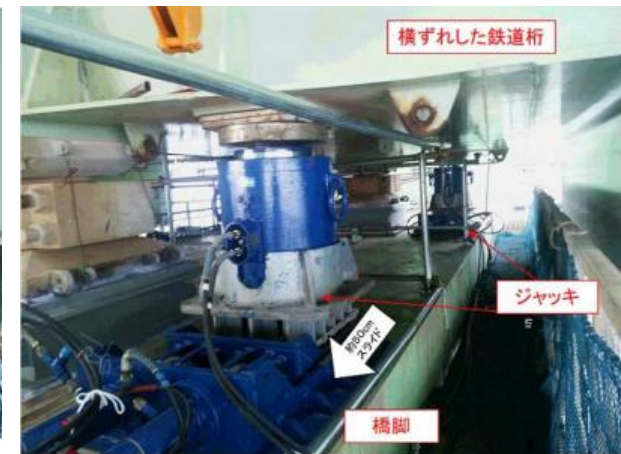
約50cm横ずれした鉄道桁をジャッキにより持ち上げ移動

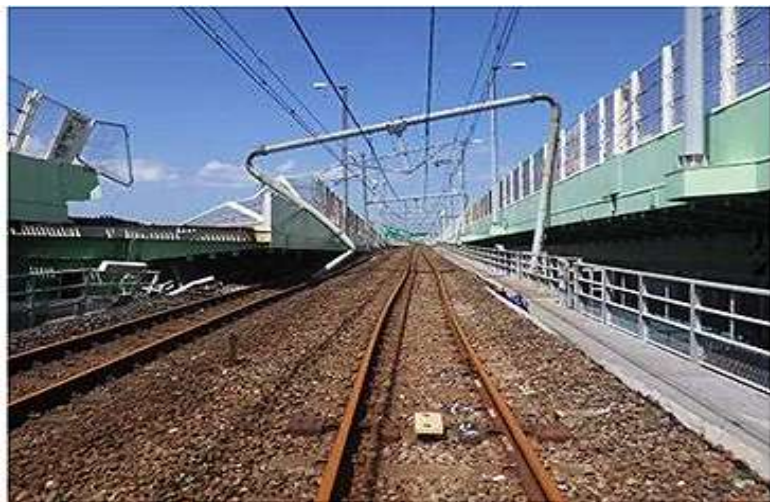
電架柱の破損

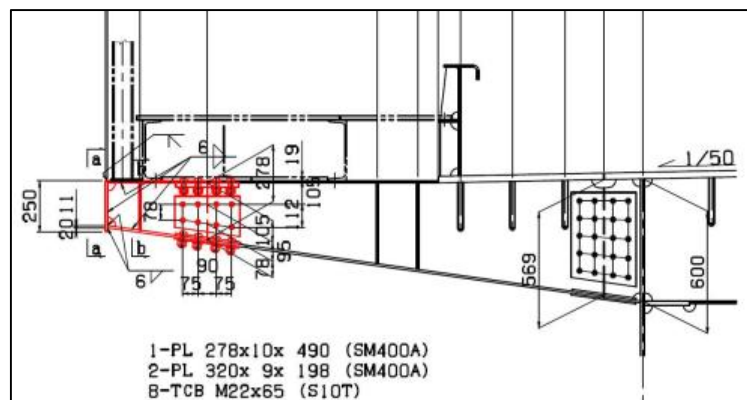
先端のみ損傷

損傷数が多い橋側ブラケットは，損傷状況に合わせて補修方法をパターン化.

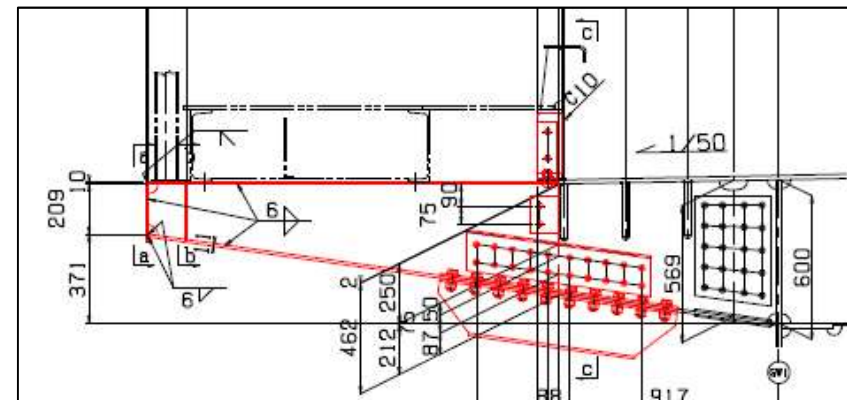
ブラケット全体が損傷
