台風21号により被災した鋼製橋脚について

2019年7月26日

阪神高速道路株式会社

平成30年台風21号

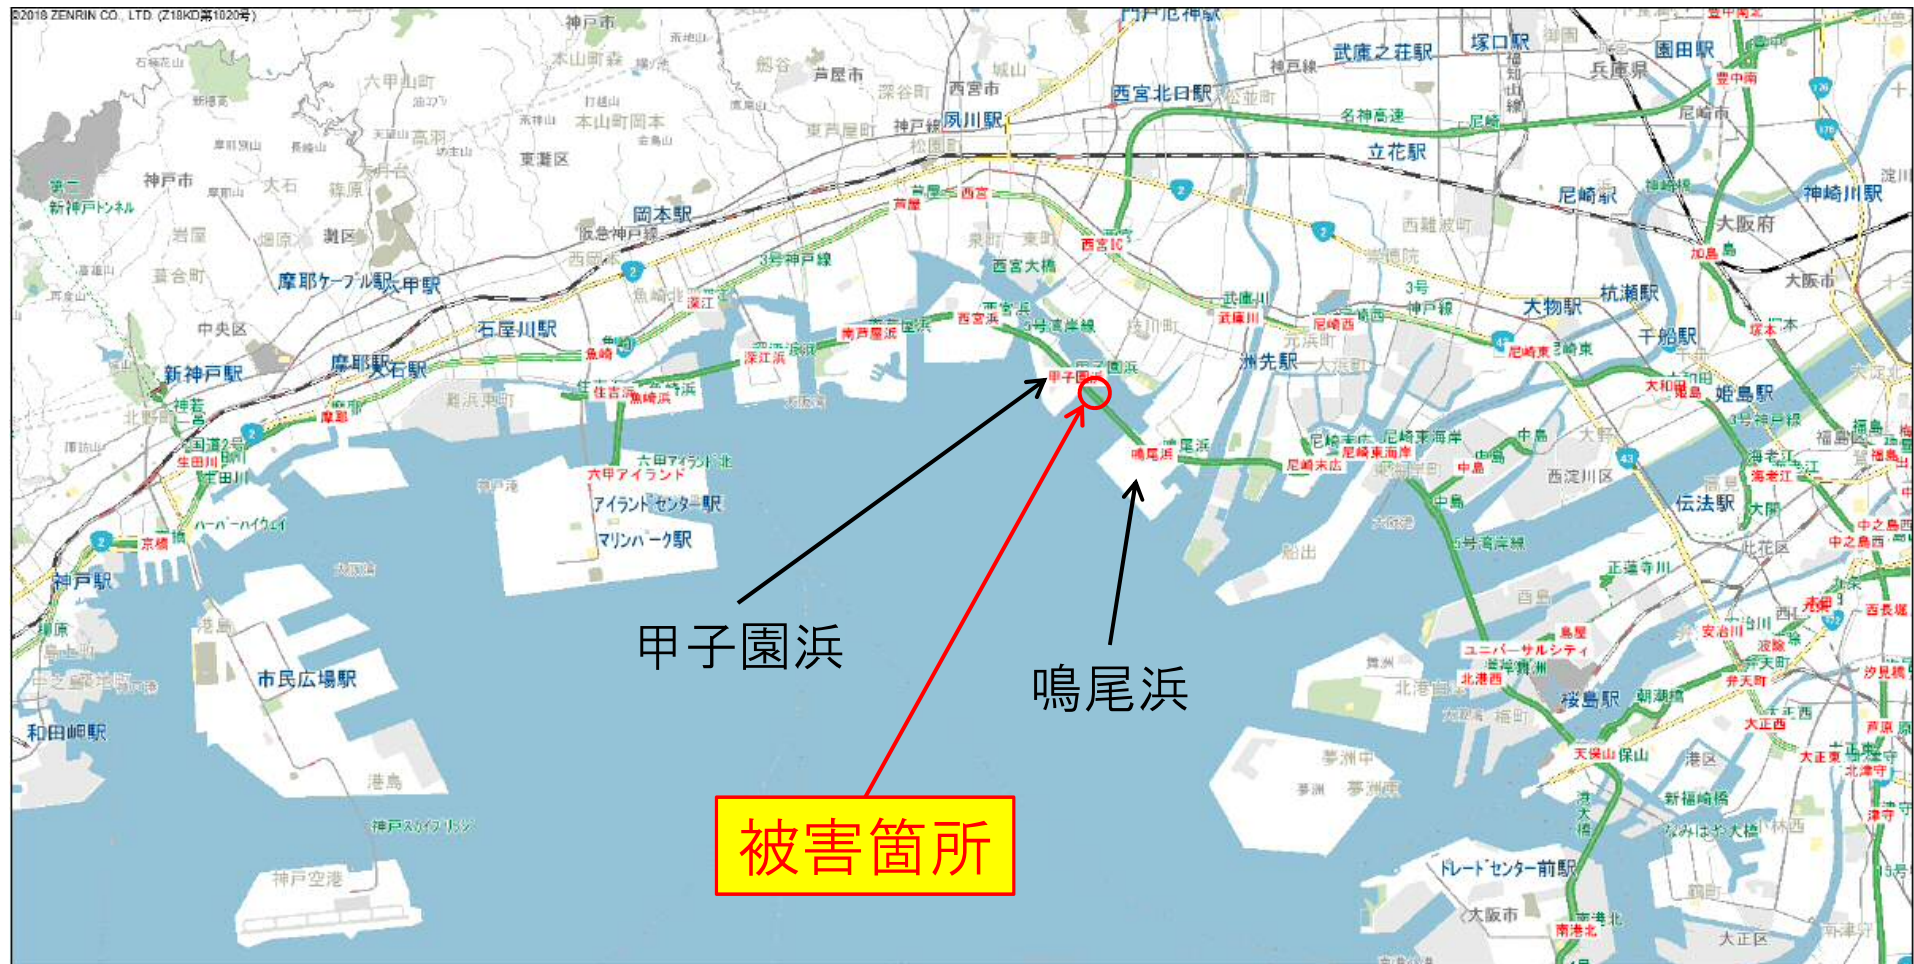
鋼製橋脚の被害位置図

□ 5号湾岸線(甲子園浜～鳴尾浜間)

土運船が、阪神高速5号湾岸線の鋼製橋脚及び兵庫県道芦屋鳴尾浜線鳴尾橋に衝突し、橋脚のコンクリートに乗り上げたもの

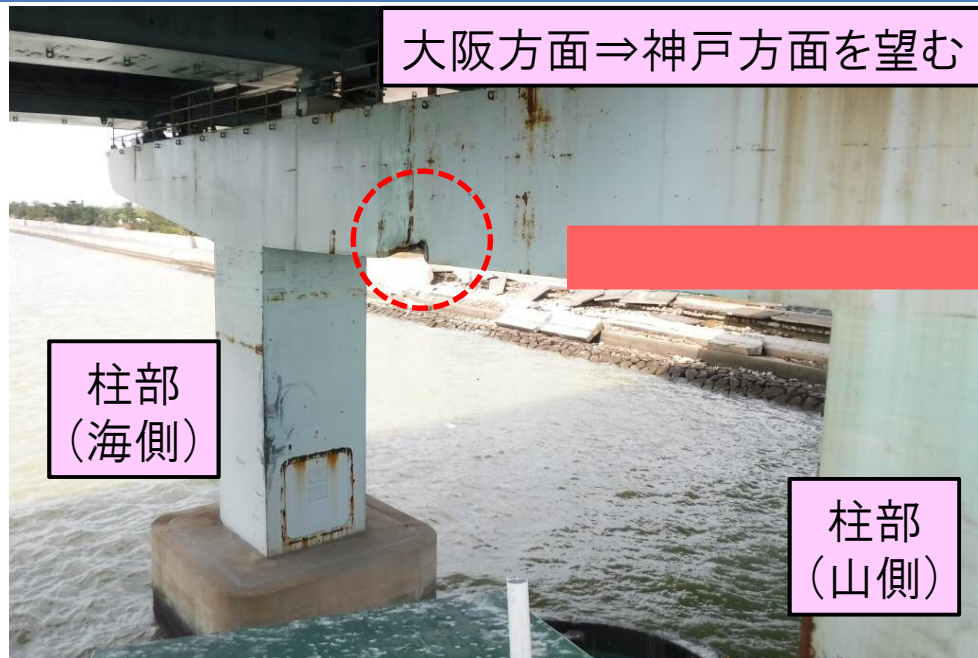
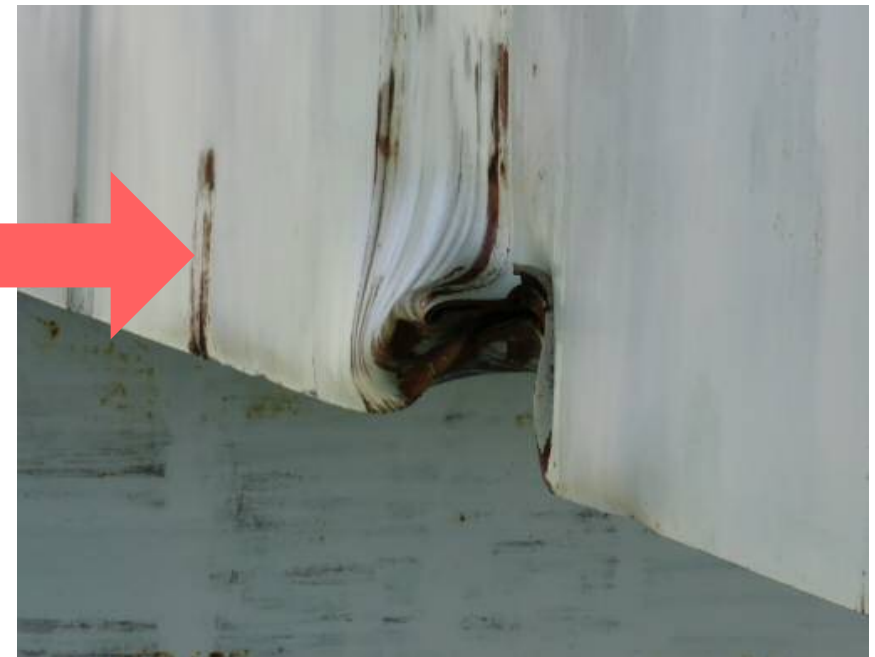
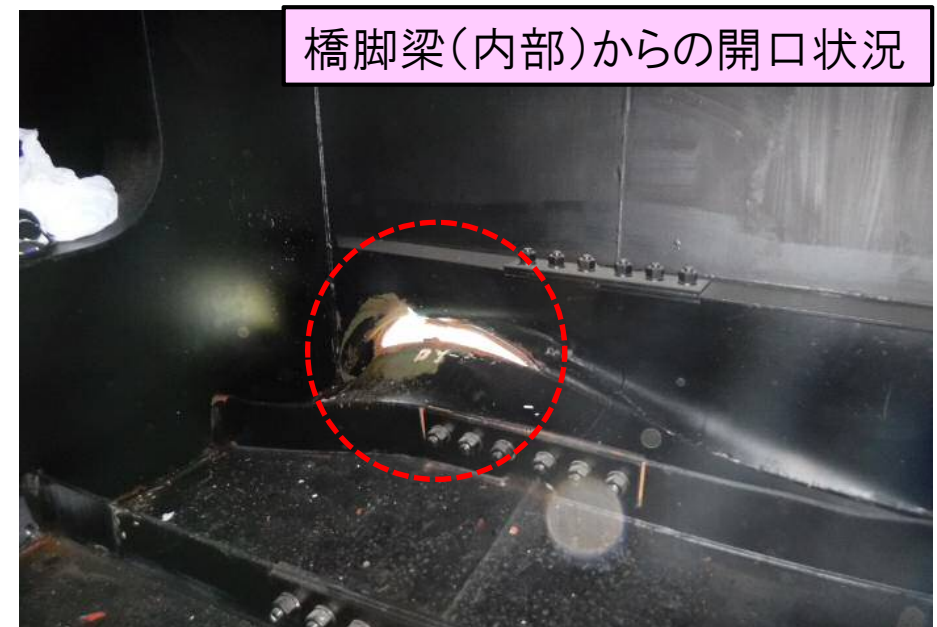
海P74橋脚梁の損傷状況

- ① 高潮と台風の影響により潮位が上昇
- ② 潮位変動により、土運船が上下動を繰り返し
 - 船首のポールが海P74橋脚梁下面を押し上げ、下フランジを変形させ、下フランジの一部を貫通

- 材料手配の後、開口部が進展しないよう、開口箇所付近の応急補修を実施

H鋼の片面フランジを切断し、
H鋼ウェブ面と橋脚梁の下フランジを溶接で接合

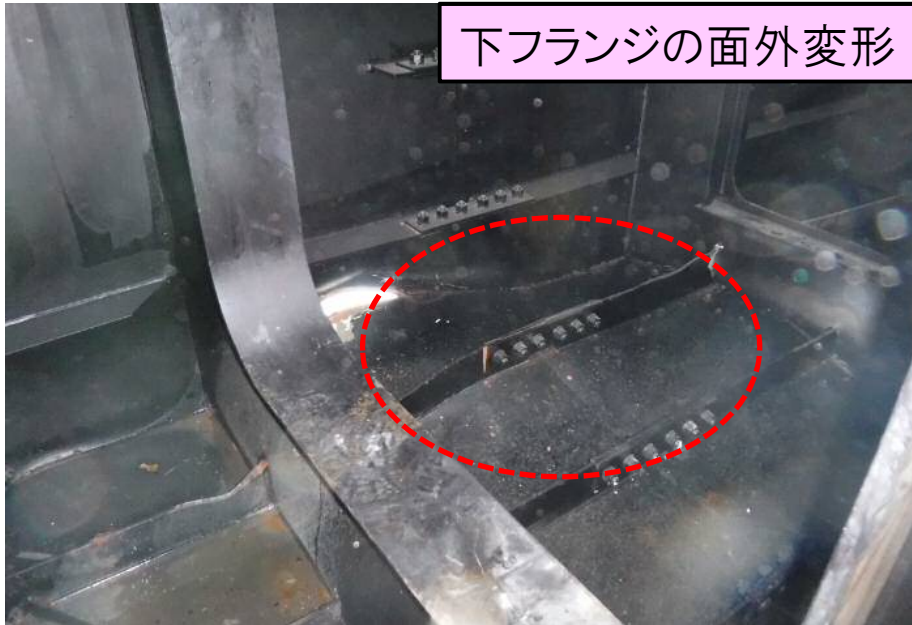
下フランジの面外変形

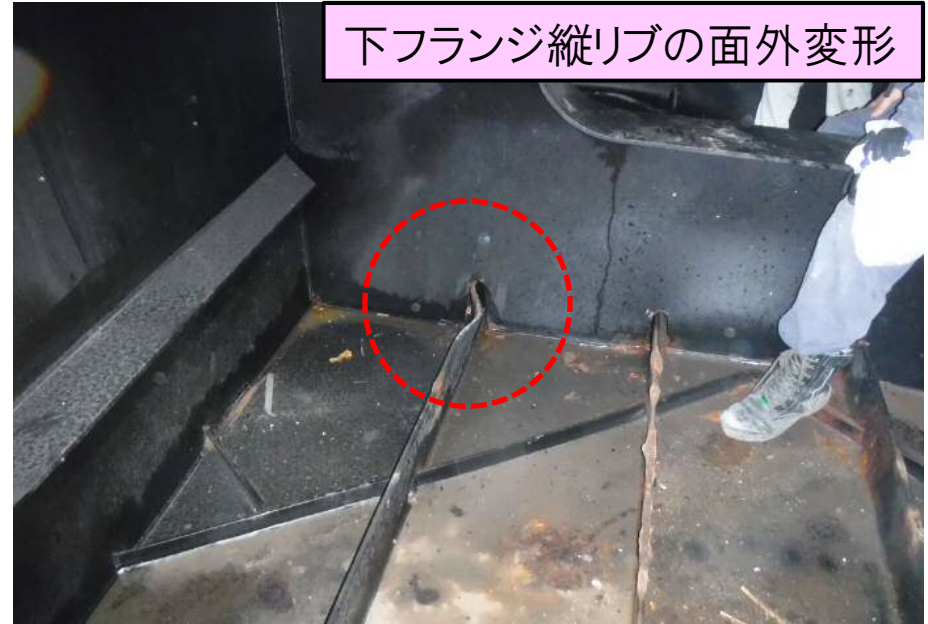
下フランジ縦リブの面外変形

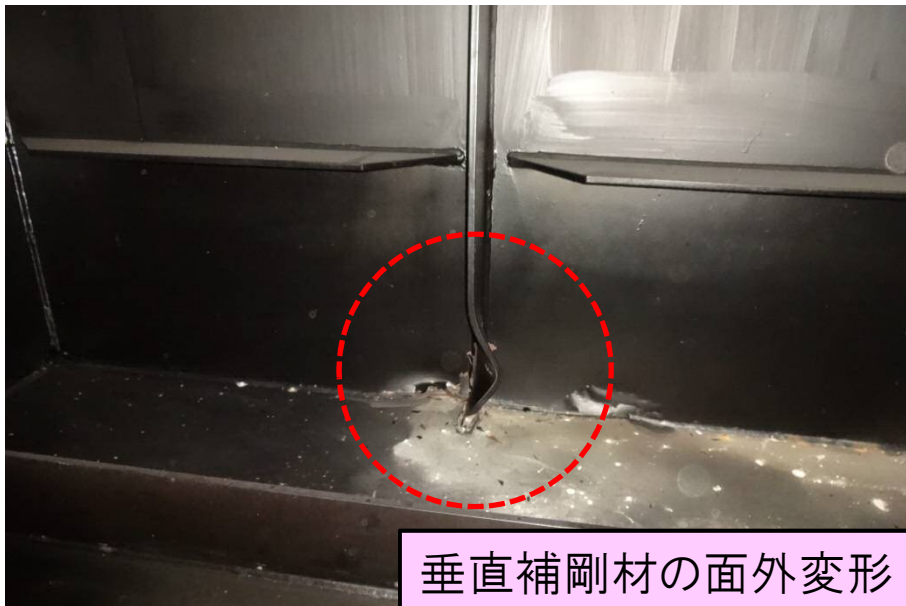
垂直補剛材の面外変形

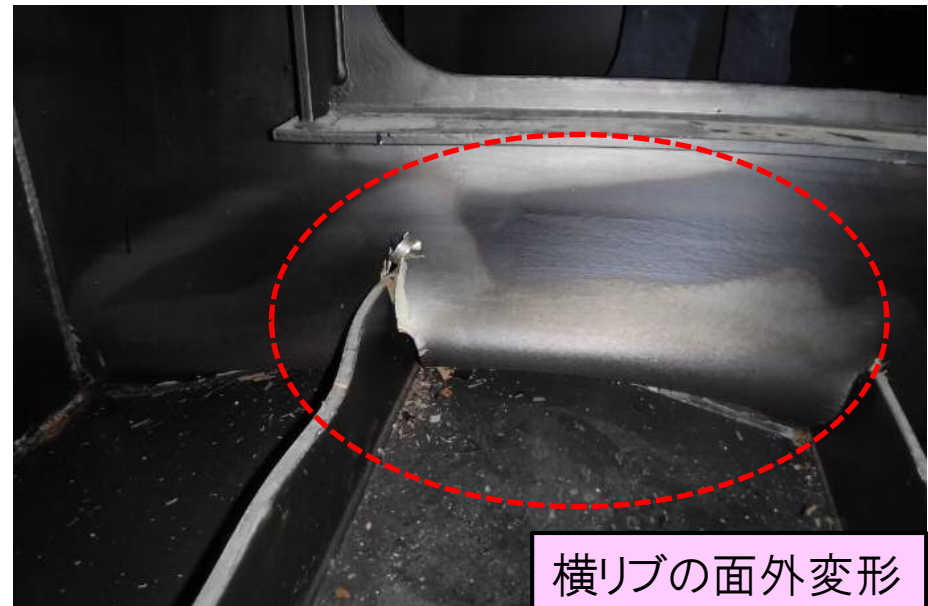
横リブの面外変形

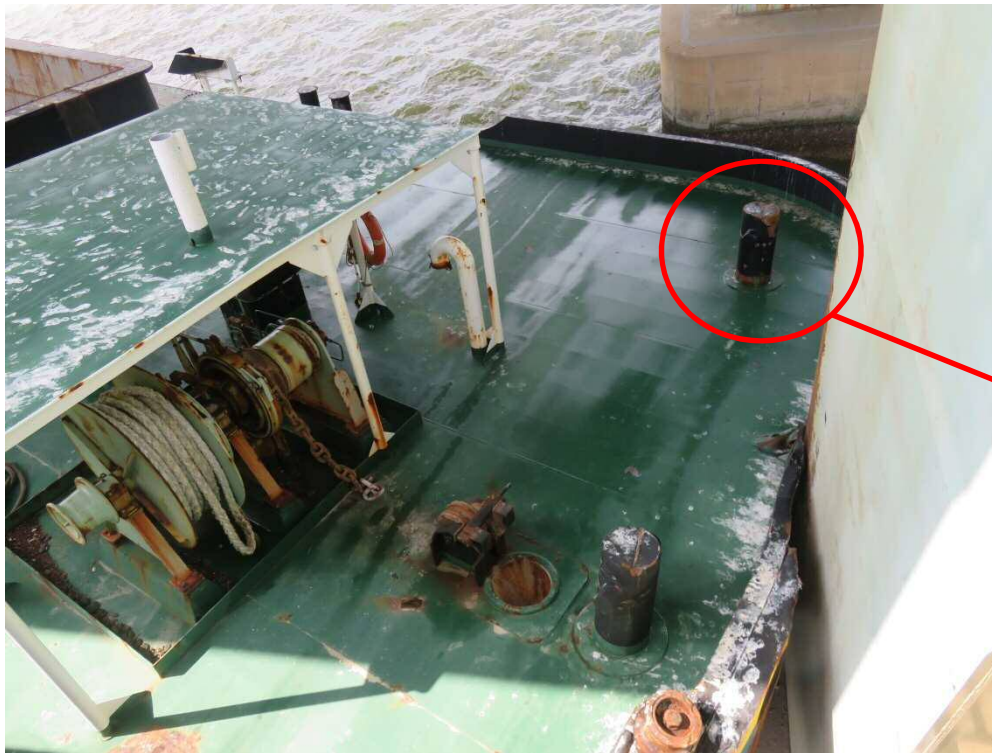
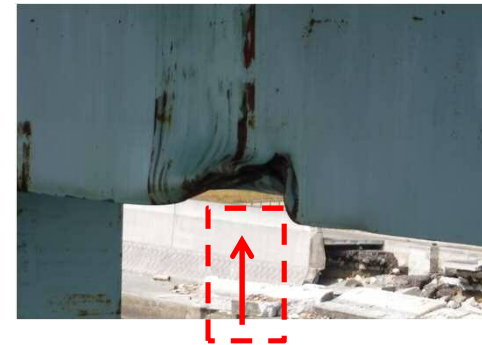
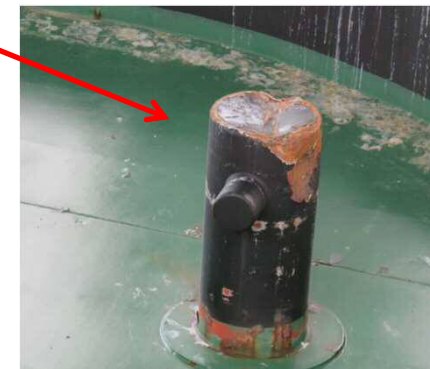
海P74橋脚の被害原因(推定)

船首の
ポール

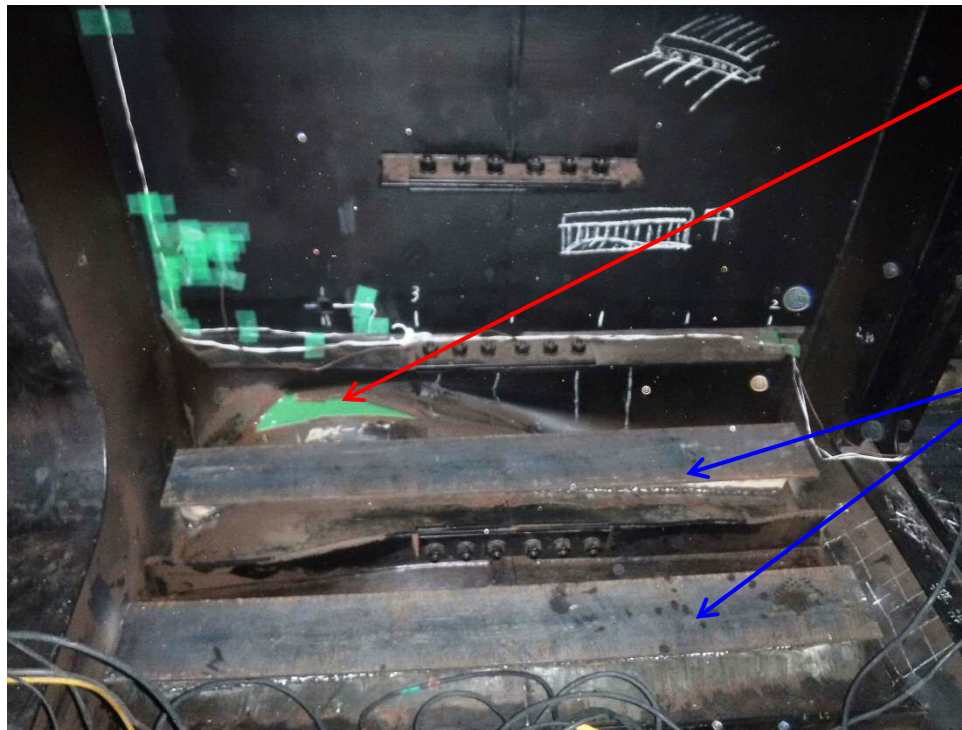
開口箇所

新規取付部材
