# 南海本線紀ノ川橋梁での塗装足場を利用した詳細調査および減災対策の実施について

南海電気鉄道株式会社 窪田勇輝 小出泰弘  
株式会社シーエス・インスペクター 吉田育央

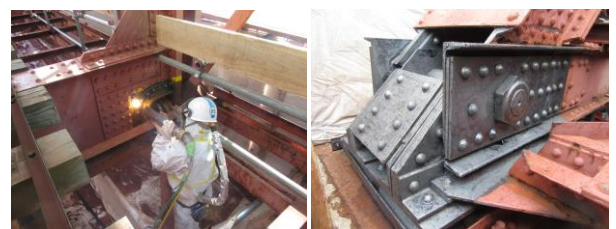
図-2 レーザーによる1種ケレン

(1) 1種ケレン 特に腐食が顕著であり、また構造的にも重要であるピントラスの支承部およびピン結合部の一部については、延命化を目的として1種ケレンを実施した。なお、支承はローラー沓であり、ピン結合部は部材が複雑に重なった構造となっていることから、手作業では限界があったため、高い強度を有するレーザービームを高速回転させることで塗膜や錆を除去する工法を適用した。図-2にレーザーを用いたケレンの状況を示す。

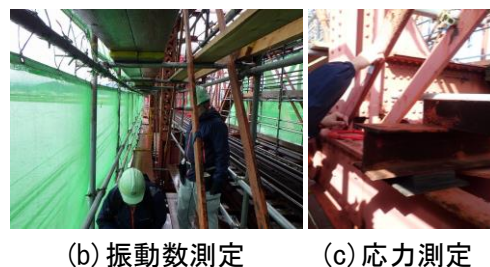
図-3 概略図と測定状況写真

図-3に測定対象部材の概略図と各測定状況写真を示す。振動数測定については、圧電型加速度計により得られた波形を周波数解析し固有振動数を特定しており、従来とは測定方法が異なるため一概には数値による比較はできないが、概ね同程度の値が得られていることから前回より状況が大きく変わった様子は見ら

れないものの、内・外のバランスから一部のアイバーにおいては経年劣化等により弛緩していると思われる箇所も存在した。一方、応力測定では、過去に他の橋梁において破断の事例が報告されているアイバーの首部付近にゲージを貼り付けて測定を行った。その結果、アイバー斜材における列車通過時の活荷重に対する応答値の最大値は30MPa程度であり、前述の振動数測定により得られた結果から算出した死荷重状態での応力度を加えても、ベッセマー鋼の保守限応力度以下であることが確認されたため、耐荷性については問題ないと考えられる。また、耐久性についても打ち切り限界以下であることが確認されたことから、現状では緊急性を要する箇所はないと判断した。

(1) 経年110年を超える鉄道橋梁に対して、ハード面では下部工の地震対策、上部工(一部)の1種ケレンを実施した。ソフト面では塗装工事の足場や新技術を利用し、各種調査を実施した。(2) アイバー斜材に対して実施した振動数測定および応力測定では、重要部材であるアイバー斜材全数の現状データを把握することができた。今後は、アイバー斜材全数に対する振動数測定を従来通り定期的実施し、振動数に顕著な変化が見られるアイバー斜材に限定して応力測定を追加を行い、初期データとの比較等により、定量的に評価するなど、維持管理の効率化と高精度化を図りたい。(3) 河川中に存在する全橋脚に対して3次元測量を実施し、洗掘に対する安定性の評価に活用できる初期データを入手した。(4) 今回の取り組みでは様々な調査や工事を行ったが、全ての自然災害や経年劣化に耐えうるものではない。そこで、列車運行の更なる安全性向上を目的とし、現在別の橋梁で研究開発中の橋梁異常検知システム(橋梁に異常が発生した際に即座に列車を停止させるシステム)を本橋梁にも適用すべく、検討を進めていく次第である。

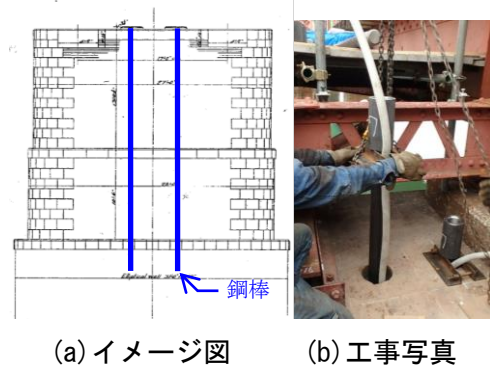
図-4 鋼棒挿入工事の状況

(1) 鋼棒挿入 対象橋梁の橋脚躯体は上り線がレンガ構造、下り線が無筋コンクリート構造となっており、同種構造物においては地震時に目地において大きく横ずれが発生した事例も報告されている。この変状への対策として、橋脚部に鋼棒を挿入する工事を実施した。図-4に工事の状況写真を示す。

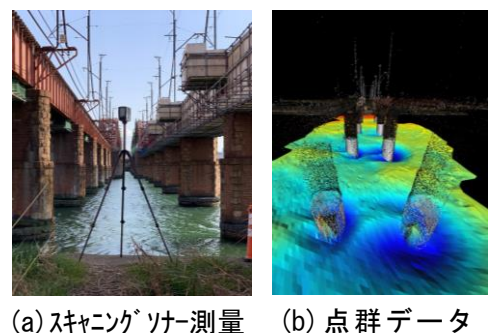
図-5 深淺測量の状況

(2) 深淺測量 下部工は、通常目視で検査できるのが水面より上の範囲であり、水面下については過去には潜水夫による目視調査を実施したこともあったが、費用や協議に係る労力面から、近年では橋脚上から錘を垂らす方法により簡易に河床位置を測定している。これらの方法は人の感覚によるところがあり、結果にもばらつきが見られたことから、より正確に下部工の状態や洗掘の進行性を把握すべく3次元測量を実施した。測量に際しては、3Dスキャニングソナーと音響マルチ測深機の2種類を採用し比較検討を行った。図-5に測量状況および結果の一例を示す。
