南海本線紀ノ川橋梁での塗装足場を利用した詳細調査および減災対策の実施について

南海電気鉄道株式会社 窪田勇輝 小出泰弘
株式会社シーエス・インスペクター 吉田育央

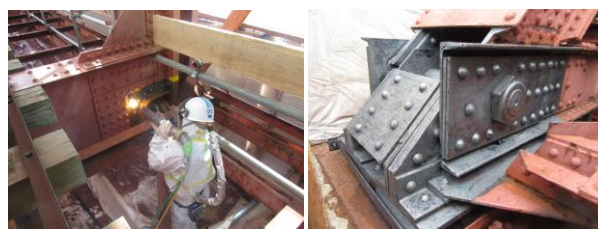
図-2 レーザーによる1種ケレン

（1）1種ケレン 特に腐食が顕著であり、また構造的にも重要であるピントラスの支承部およびピン結合部の一部については、延命化を目的として1種ケレンを実施した。なお、支承はローラー沓であり、ピン結合部は部材が複雑に重なった構造となっていることから、手作業では限界があったため、高い強度を有するレーザービームを高速回転させることで塗膜や錆を除去する工法を適用した。図-2にレーザーを用いたケレンの状況を示す。

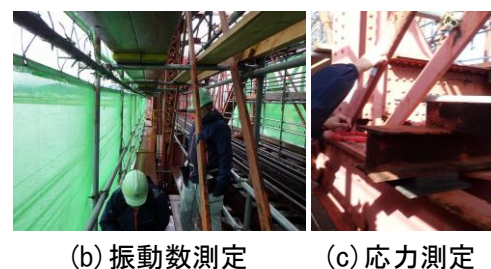
図-3 概略図と測定状況写真

図-3に測定対象部材の概略図と各測定の状況写真を示す。振動数測定については、圧電型加速度計により得られた波形を周波数解析し固有振動数を特定しており、従来とは測定方法が異なるため一概には数値による比較はできないが、概ね同程度の値が得られていることから前回より状況が大きく変わった様子は見ら

れないものの、内・外のバランスから一部のアイバーにおいては経年劣化等により弛緩していると思われる箇所も存在した。一方、応力測定では、過去に他の橋梁において破断の事例が報告されているアイバーの首部付近にゲージを貼り付けて測定を行った。その結果、アイバー斜材における列車通過時の活荷重に対する応答値の最大値は30MPa程度であり、前述の振動数測定により得られた結果から算出した死荷重状態での応力度を加えても、ベッセマー鋼の保守限応力度以下であることが確認されたため、耐荷性については問題ないと考えられる。また、耐久性についても打ち切り限界以下であることが確認されたことから、現状では緊急性を要する箇所はないと判断した。

(1) 経年110年を超える鉄道橋梁に対して、ハード面では下部工の地震対策、上部工(一部)の1種ケレンを実施した。ソフト面では塗装工事の足場や新技術を利用し、各種調査を実施した。(2) アイバー斜材に対して実施した振動数測定および応力測定では、重要部材であるアイバー斜材全数の現状データを把握することができた。今後は、アイバー斜材全数に対する振動数測定を従来通り定期的実施し、振動数に顕著な変化が見られるアイバー斜材に限定して応力測定を追加を行い、初期データとの比較等により、定量的に評価するなど、維持管理の効率化と高精度化を図りたい。(3) 河川中に存在する全橋脚に対して3次元測量を実施し、洗掘に対する安定性の評価に活用できる初期データを入手した。(4) 今回の取り組みでは様々な調査や工事を行ったが、全ての自然災害や経年劣化に耐えうるものではない。そこで、列車運行の更なる安全性向上を目的とし、現在別の橋梁で研究開発中の橋梁異常検知システム(橋梁に異常が発生した際に即座に列車を停止させるシステム)を本橋梁にも適用すべく、検討を進めていく次第である。

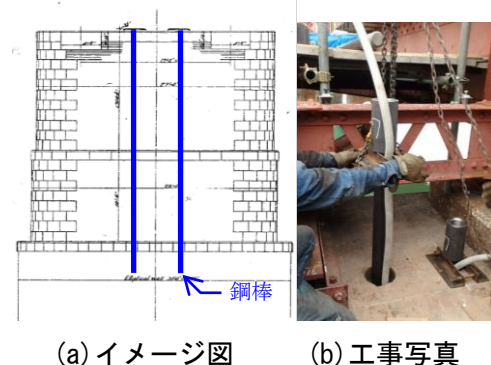
図-4 鋼棒挿入工事の状況

(1) 鋼棒挿入 対象橋梁の橋脚躯体は上り線がレンガ構造、下り線が無筋コンクリート構造となっており、同種構造物においては地震時に目地において大きく横ずれが発生した事例も報告されている。この変状への対策として、橋脚部に鋼棒を挿入する工事を実施した。図-4に工事の状況写真を示す。

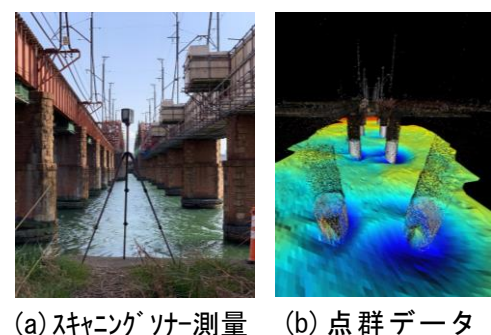
図-5 深浅測量の状況

(2) 深浅測量 下部工は、通常目視で検査できるのが水面より上の範囲であり、水面下については過去には潜水夫による目視調査を実施したこともあったが、費用や協議に係る労力面から、近年では橋脚上から錘を垂らす方法により簡易に河床位置を測定している。これらの方法は人の感覚によるところがあり、結果にもばらつきが見られたことから、より正確に下部工の状態や洗掘の進行性を把握すべく3次元測量を実施した。測量に際しては、3Dスキャニングソナーと音響マルチ測深機の2種類を採用し比較検討を行った。図-5に測量状況および結果の一例を示す。
