2021年10月に発生した 六十谷水管橋崩落

調査報告書

2022年5月

2021年10月3日に和歌山市内を流れる紀の川に架かる六十谷水管橋が崩落した。崩落した橋 梁は支間長約60mのランガー桁形式の7径間連続アーチ橋の4径間目である。事故直後の調査では、崩落箇所の隣接径間において吊り材の腐食や破断が確認された。

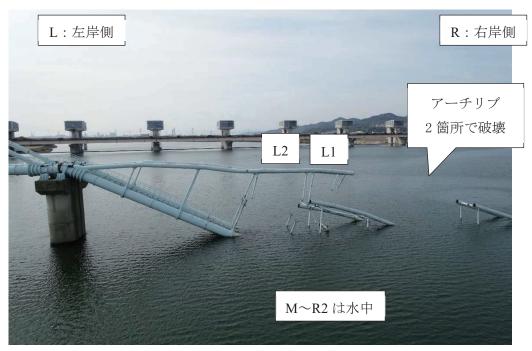
崩落した径間全体の落橋の外観を図3.2,図3.3 および図3.4 に示す.水上で確認された範囲内ではアーチ部分で2箇所の破壊が確認され、さらに吊り材の破断が多数確認された.

図3.2 崩落した径間状況(上流側から撮影)

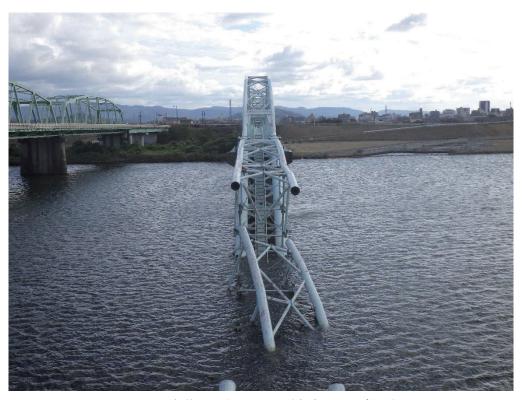
図3.3 崩落した径間状況 (右岸側から撮影)

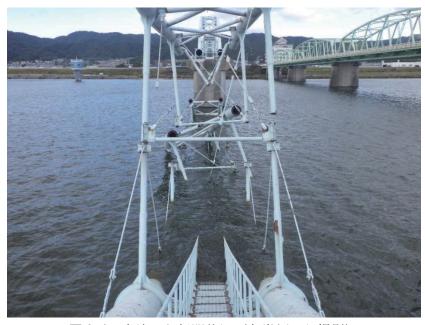
図3.4 崩壊した径間状況(左岸側から撮影)

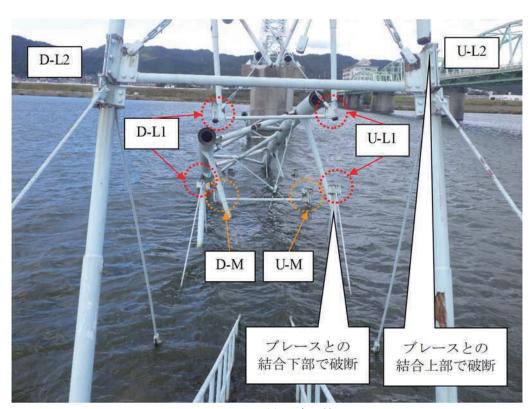
図3.5 吊り材の破断箇所

水上で確認された吊り材の損傷状況を図3.5 および図3.6 に示す。吊り材の破断箇所は2タイプ確認された。すなわち、ブレース材との結合部より上で破断するケースと下で破断するケースである。前者は吊り材破断後もブレース材の引張+曲げで本管がアーチ構造に接続されるが、後者は吊り材が破断された時点でアーチと本管が構造的に切り離される。水上で確認された範囲内では吊り材 U-L2, U-M が前者、吊り材 U-L1 が後者であった。

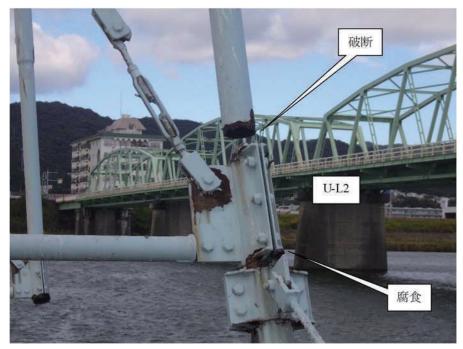
図 3.6 吊り材の破断箇所(U-L2 詳細)

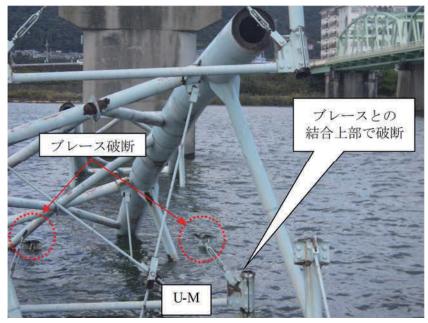
ブレース材の状況を図 3.7 および図 3.8 に示す。吊り材がブレース材との結合上部で破断した L2, M ではブレース材も破断していた。これはすなわち,ブレース材との結合下部で破断した吊り材 L1 も含めて,吊り材 L2~M では崩落時にアーチと本管が切り離された状態にあることを意味する。

図3.7 ズレース材破断状況(M詳細)

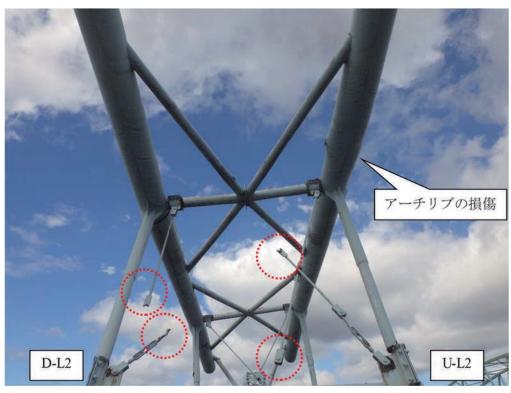
図 3.8 ブレース材破断状況(L2詳細)

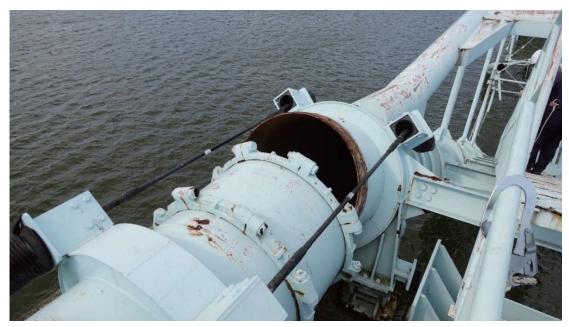
図3.9 に固定側支承部付近,図3.10 に移動側支承部付近の写真を示す.これらより,固定側のピン支承では,本管同士の結合は外れているが,支承上には固定された状態であった.一方の稼働側のローラー支承では,支承から逸脱し,河川内に構造物が落下している状態であった.

図 3.9 固定側支承部付近状況(左岸側)

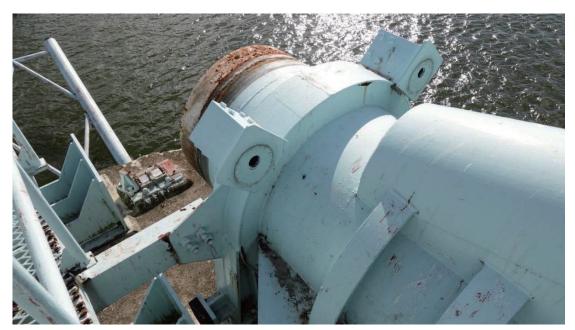
図 3.10 移動側支承部付近状況(右岸側)

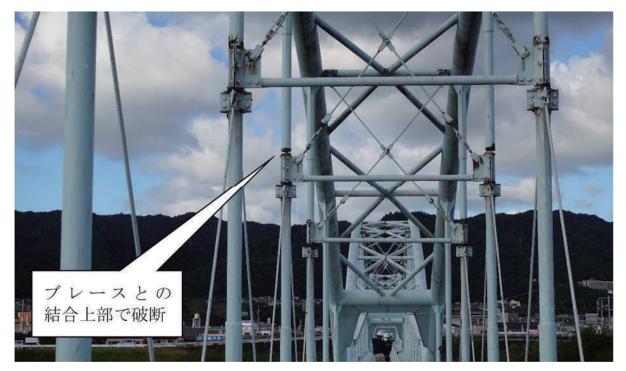
他径間(崩落径間の右岸側隣接径間)での吊り材の破断状況を**図 3.11** および**図 3.12** に示す. 前述の通り,吊り材の破断箇所は二か所考えられる.崩落していない近隣の径間においてはブレース材上部での破断(ブレース材によってアーチリブとの結合は維持される),ブレース材下部での破断(アーチリブとの結合は断たれる)の両方を確認することができた.

図3.11 吊り材のブレース材上部での破断状況

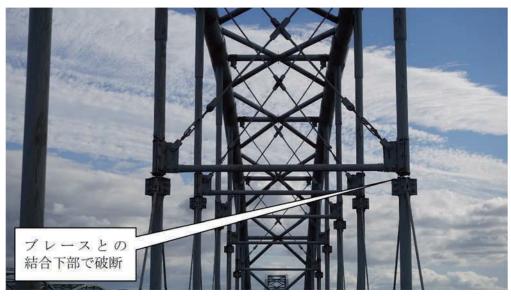
図3.12 吊り材のブレース材下部での破断状況

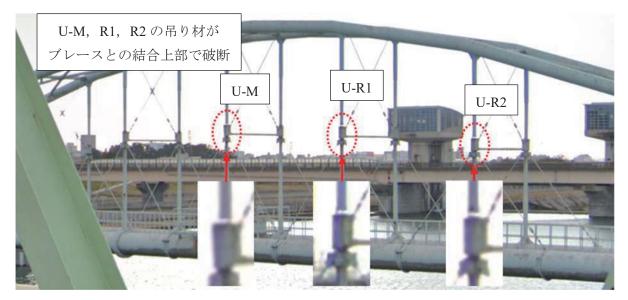
図3.13 に示すように 2020 年 12 月時点の Google Map ストリートビュー画像において U-M, U-R1, U-R2 の吊り材がブレース材上部で破断していることが確認できた。また、崩落以前としては直近となる 2021 年 7 月の Google Map ストリートビュー画像においても同様の箇所で破断が確認でき、その他の部材については D-R1 の吊り材がブレース材下部で破断しているようにも見えるが、画像の解像度の問題もあり断定はできなかった。

図 3.13 崩落した径間の 2020 年 12 月における写真

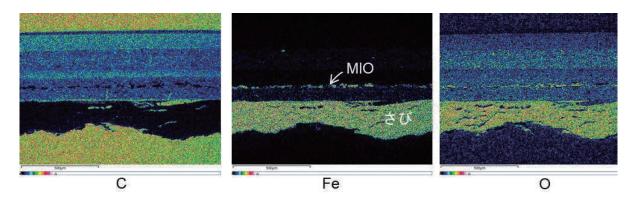
②炭素、鉄、酸素: 図 5.4 に炭素、鉄、酸素の元素マッピング像を示す。元素分析にて炭素が検出された領域は、有機物(樹脂)が存在しているものと考えられる。一方、炭素がほとんど検出されなかった領域には、鉄や酸素が豊富に存在していることがわかる。なお、高い濃度の鉄が検出された、最下層の厚さ 200~300μm の領域は、鋼材の腐食生成物(さび)であると考えられる。さび層の上にも鉄濃度の高い層があるが、これは塗膜に含まれる鱗片状酸化鉄(MIO)顔料であると考えられる。

図5.4 炭素,鉄,酸素の元素分析

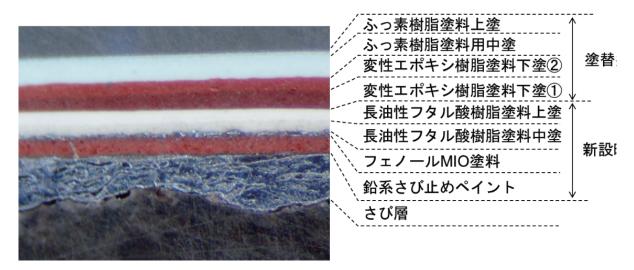
以上の元素分析結果、および現状の塗装記録の内容を踏まえると、図 5.6 の塗り重ね構成が推定される. すなわち、新設時には「鋼道路橋塗装便覧(S54)」の A-3 塗装系相当が、1993 年に実施された塗替え塗装では「鋼道路橋塗装便覧(H2)」の C-3 塗装系が、それぞれ塗装されたものと推定される. 現状における新設時塗装塗膜の厚さは 180μm 程度、塗替え塗装塗膜の厚さは 240μm 程度であった. なお、上記結果とは別の部位で採取した塗膜片の断片について、元素分析の結果は上記と同様であったが、フェノール MIO 塗膜層にき裂を認めた. 現地で採取した塗膜片は既に部材から剥離していたものであり、このき裂がいつの時点で生じたものかは不明である. ただし、何らかの外力を受けた場合にき裂を生じやすい、すなわち剥離しやすい状態であったと言える. この塗膜層で剥離が生じると塗装系の大半を失うこととなり、塗膜の防食性に深刻な影響が及ぶものと思われる.

図 5.6 推定される塗り重ね構成

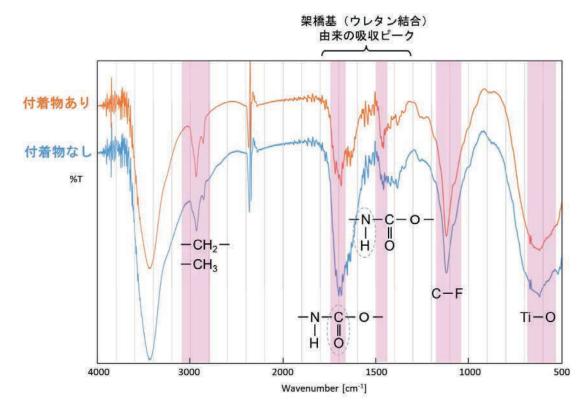
分析によって得られた赤外吸収スペクトルを図 5.7 に示す. 図の縦軸は透過率を示している. これより, ふっ素樹脂および顔料由来 (C-F 結合, Ti-O 結合, C-H 結合)の吸収は,「付着物あり」の塗膜と「付着物なし」の塗膜とで大きな違いは認められない. 一方で,架橋部位であるウレタン結合 (-NH-COO-)のピークは,「付着物なし」の塗膜よりも「付着物あり」の塗膜の方がやや弱くなった. ウレタン結合 (-NH-COO-)の吸収ピークが小さくなる要因には,①ウレタン結合 (-NH-COO-)の切断 (劣化)が生じた,②塗料の配合不良により硬化剤成分が少ない,ことが考えられる. また,ウレタン結合 (-NH-COO-)の切断 (劣化)が生じる要因としては赤外線,水,酸素のほか,鳥糞等の付着物も考えられるが,今回の分析では基準となる初期の塗膜が無く,また,検体も限られていることから,これ以上の解析は困難である.

図 5.7 上塗り塗膜の赤外吸収スペクトル

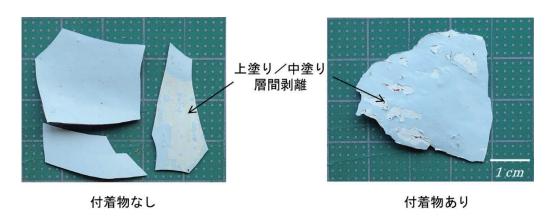
図 A. 10 に赤外分光分析に用いた塗膜片の外観写真を示す. いずれも,一部の箇所で上塗り/中塗り層間の塗膜剥離が生じていた.「付着物あり」の塗膜は「付着物なし」に比べて容易に上塗り塗膜が剥離できる状態であった.

図 A. 10 赤外分光分析に用いた塗膜片の外観

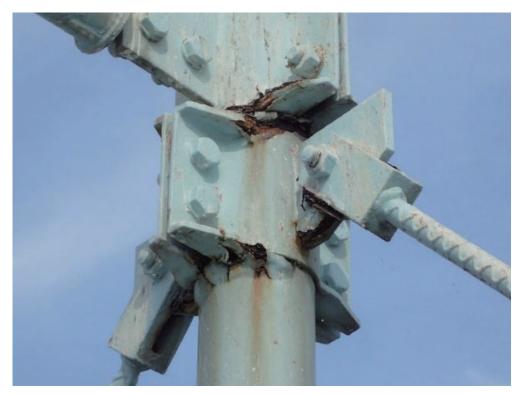
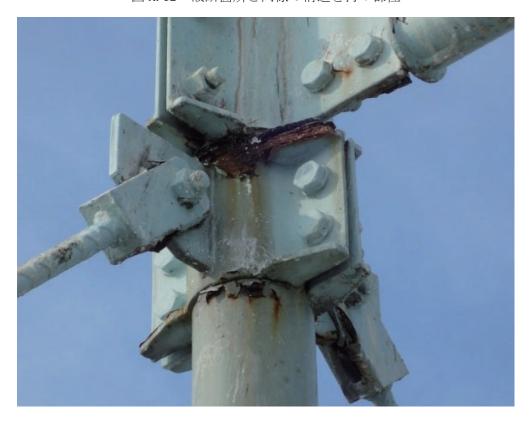
なお、吊り材破断箇所の塗装系や塗膜の状態、クランプ材取付時の施工内容については確認できなかっため、当時の防食設計・塗装技術ならびに破断しなかった箇所の外観から推察すると、以下のような複合的な要因により塗膜の損傷および鋼材の腐食が促進的に生じ、破断に至ったものと思われる.

- ・吊り材の外側にクランプ材が取り付けられている.このような構造では、吊り材/クランプ材間のすき間の内外で環境の濃淡が生じ、すき間の内部で腐食が生じやすくなる.
- ・吊り材の塗膜は、風による振動でクランプ材から外力を受け、物理的な損傷を生じやすい.

・腐食因子や塵あいが滞留しやすく、なおかつ雨による洗い流しを受けにくいため、高濃度に蓄 積されている可能性がある.

図 A. 12 破断箇所と同様の構造を持つ部位

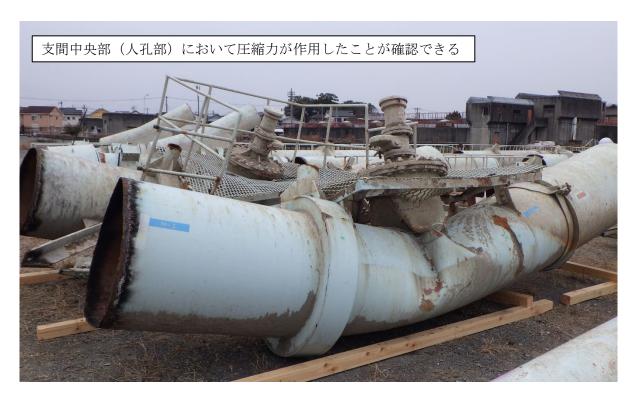
以下に撤去後の本管の写真を示す。 図 B. 3. 5 より本管に大きな曲げが作用し、曲げ圧縮破壊が生じていることが確認できる.

図 B. 3. 5 支間中央部状況写真

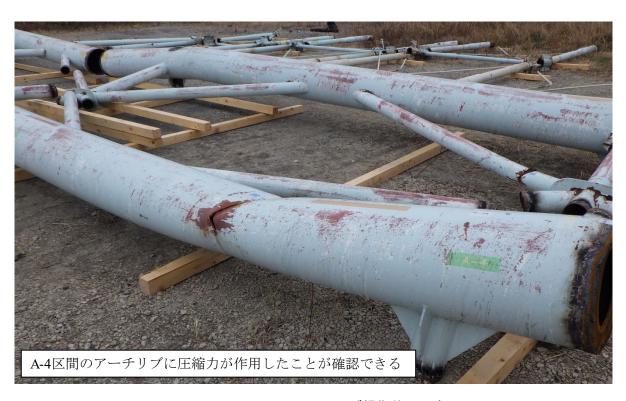
以下に撤去後のアーチリブの写真を示す。図 B. 3. 8、図 B. 3. 9 よりアーチリブに座屈が生じており、アーチリブに大きな圧縮力が作用したことが確認できる。また、図 B. 3. 11 に示す写真では

図 B. 3.8 A-4 区間アーチリブ損傷状況写真

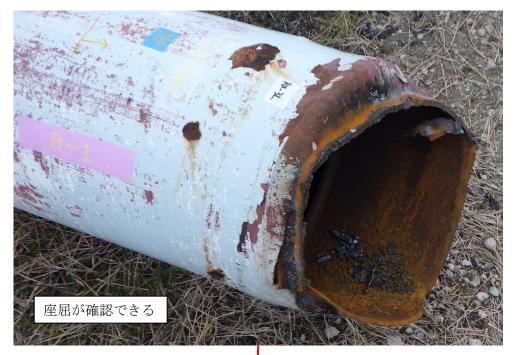
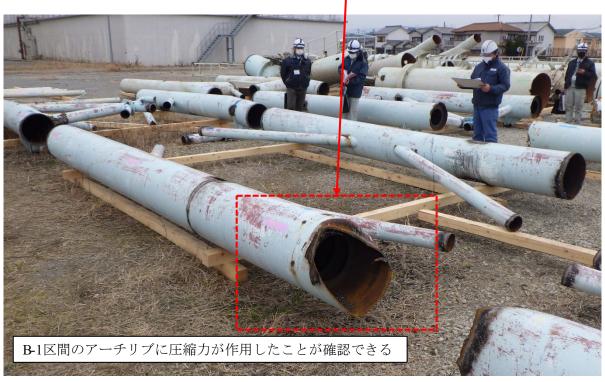
図 B. 3. 9 B-1 区間アーチリブ損傷状況写真

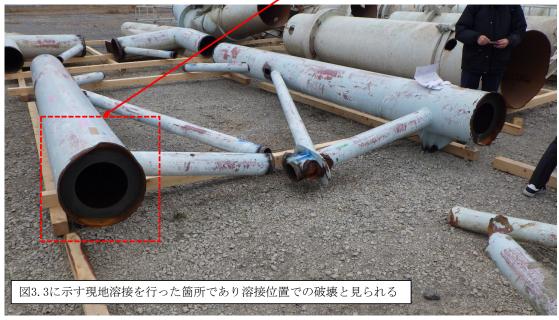
アーチリブを現地溶接した箇所における損傷が確認できる.溶接位置での損傷であり、現地溶接時における溶接不良の可能性が考えられる.

図 B. 3. 11 アーチリブ溶接位置損傷状況写真

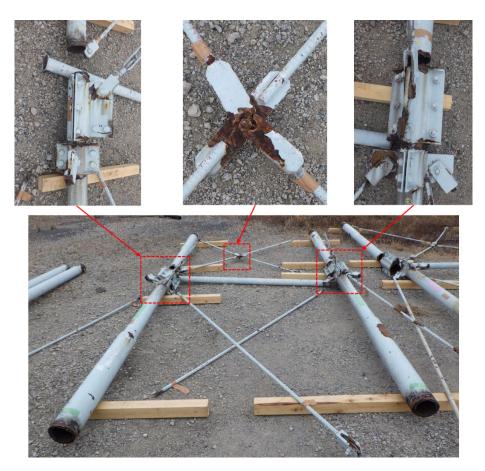
図 B. 3. 13 L2 損傷状況写真

これらの図より、各吊り材やブレース材(鉄筋)の破断の有無が確認できる. 図 B. 3. 13 から分かるように、ブレース材同士の結合点での破断が多くみられた. その他、図 B. 3. 16 では過去に実施された補強によって、断面が二重になっている様子が確認できる. 図 B. 3. 17 に写真で示した各吊り材の損傷状況をまとめた. 図 B. 3. 18 (a) に示すように、腐食による破断と推察される断面では断面全体が腐食し脆い状態になっている. 一方で図 B. 3. 18 (b) に示す断面では金属が光沢を有する箇所が確認でき、鋼材が引張によって破壊を起こしたと推察される.

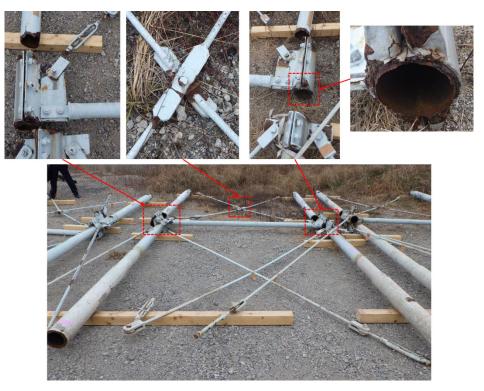
図 B. 3. 14 L1 損傷状況写真

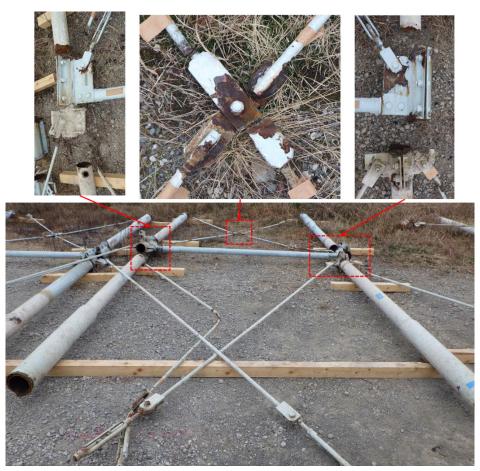
図 B. 3. 15 M 損傷状況写真

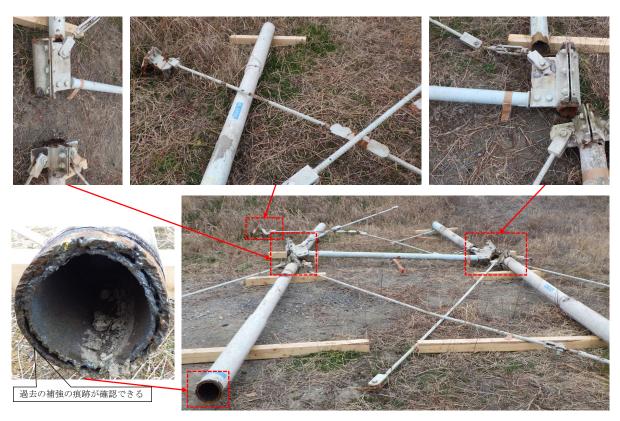
図 B. 3. 16 R1 損傷状況写真

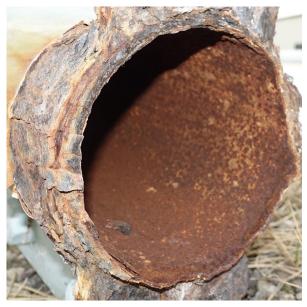
(a) 腐食による破断

(b) 引張破壊による破断

図 B. 3. 18 吊り材破断面
