# 三大水門の津波対策補強 (安治川水門・木津川水門・尻無川水門)

大阪府西大阪治水事務所

# 中央堰柱補強工事

設備工事編  
(副水門改造工事)

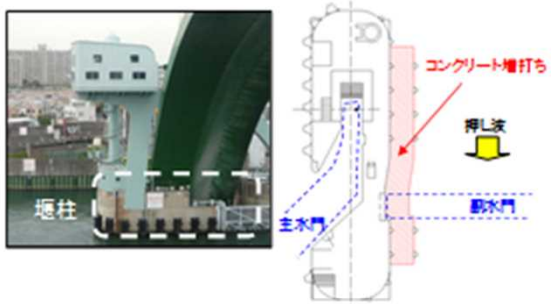
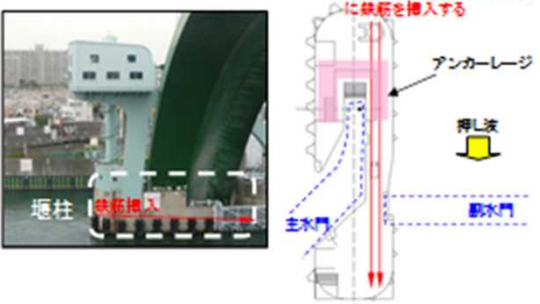
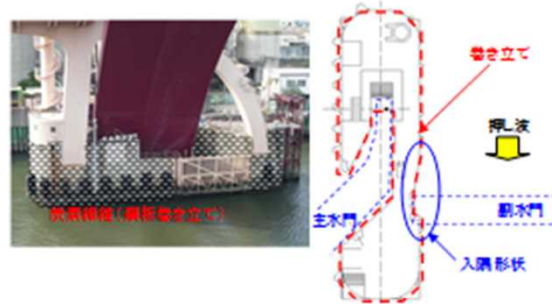
◎ 津波波力により中央堰柱がせん断破壊する。

| | ①コンクリート増打ちによるせん断補強 | ②鉄筋挿入によるせん断補強 | ③炭素繊維(又は鋼板)巻き立てによる補強 |
|---|---|---|---|
| 特徴・課題 | <p>・必要なせん断耐力を得るために、他案に比べ河床阻害が大きい(増し厚幅が大きい)。<br/>・増し厚に伴い、副水門を改造する必要がある。</p> | <p>・堰柱長手方向(20m超)の削孔・挿入は、困難である。(せん断補強に必要な鉄筋本数が多いため(D25を250本程度)既設鉄筋に緩衝しないように削孔・挿入することは困難である)<br/>・内部にアンカーレージ等の鋼構造物があり、挿入が不可である。</p> | <p>・断面構造が複雑であるため、巻き立てが困難であり、補強の効果を発揮しない。<br/>・炭素繊維を副水門側のみ貼り付けた場合、副水門戸当り部が入隅形状となっているため、効果が得られない。<br/>・炭素繊維は損傷を受けやすいので、モルタル等による仕上げ工が必要となり、炭素繊維(又は鋼板)巻き立てとした場合においても副水門の改造が必要となる。<br/>・各種新工法についても検討したが採用出来ない。</p> |

| | ①コンクリート増打ちによるせん断補強 | ②鉄筋挿入によるせん断補強 | ③炭素繊維(又は鋼板)巻き立てによる補強 |
|---|---|---|---|
| 評価 | <p>・副水門を改造する必要があるが、施工可能である。<br/>・③案に比べ安価である。<br/>概算費用=20,300千円(直工) ※仮設除く</p> | <p>施工が出来ない。</p> | <p>・強度を得ることができず、不可である。<br/>・①案に比べ高価である。<br/>概算費用=32,500千円(直工) ※2層巻想定、仮設除く</p> |

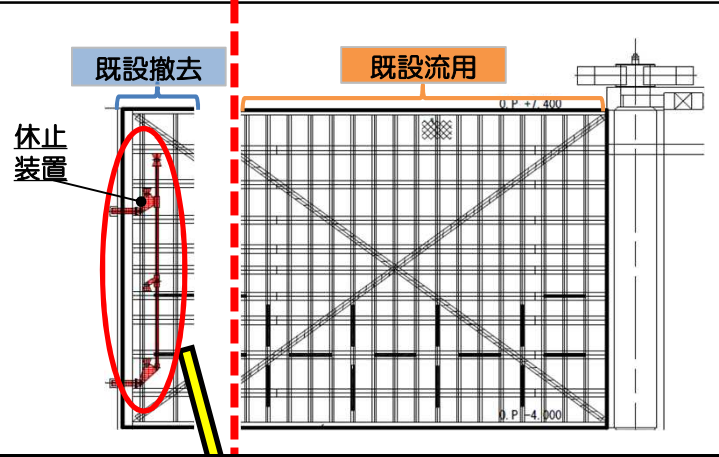
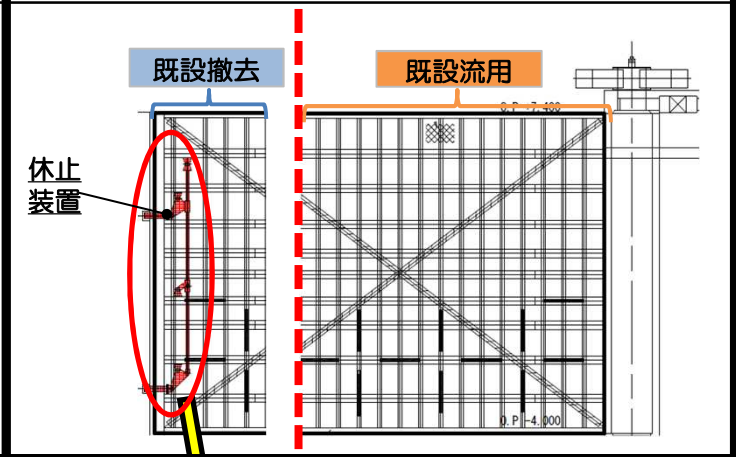
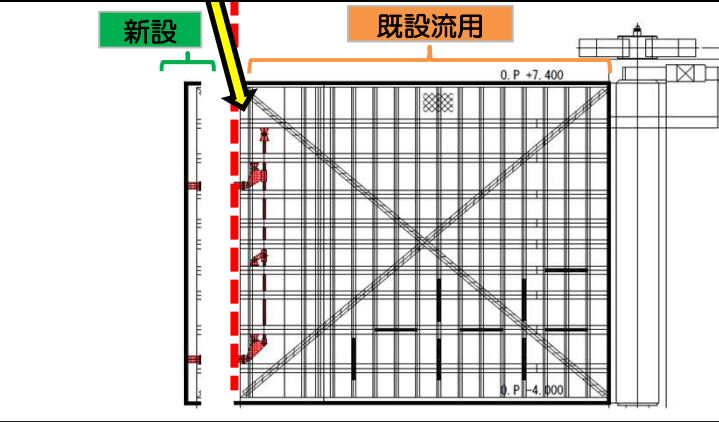
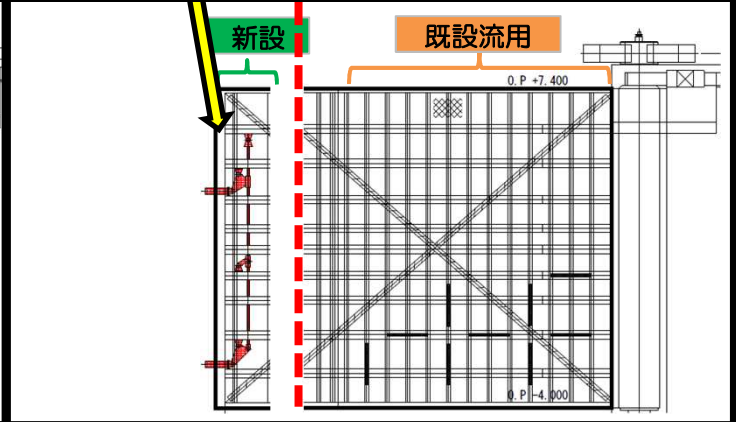
| | | ②- 1 | | ②- 2 | |
|---|---|---|--|---|--|
| Q | 品質(溶接熱歪) | × | | ○ | |

| | | ②- 1 | | ②- 2 | |
|---|---|---|--|---|--|
| | | 端部から2m切断 + 休止装置既設扉体移設 | | 端部から5.3m切断 + 休止装置新設扉体移設 | |

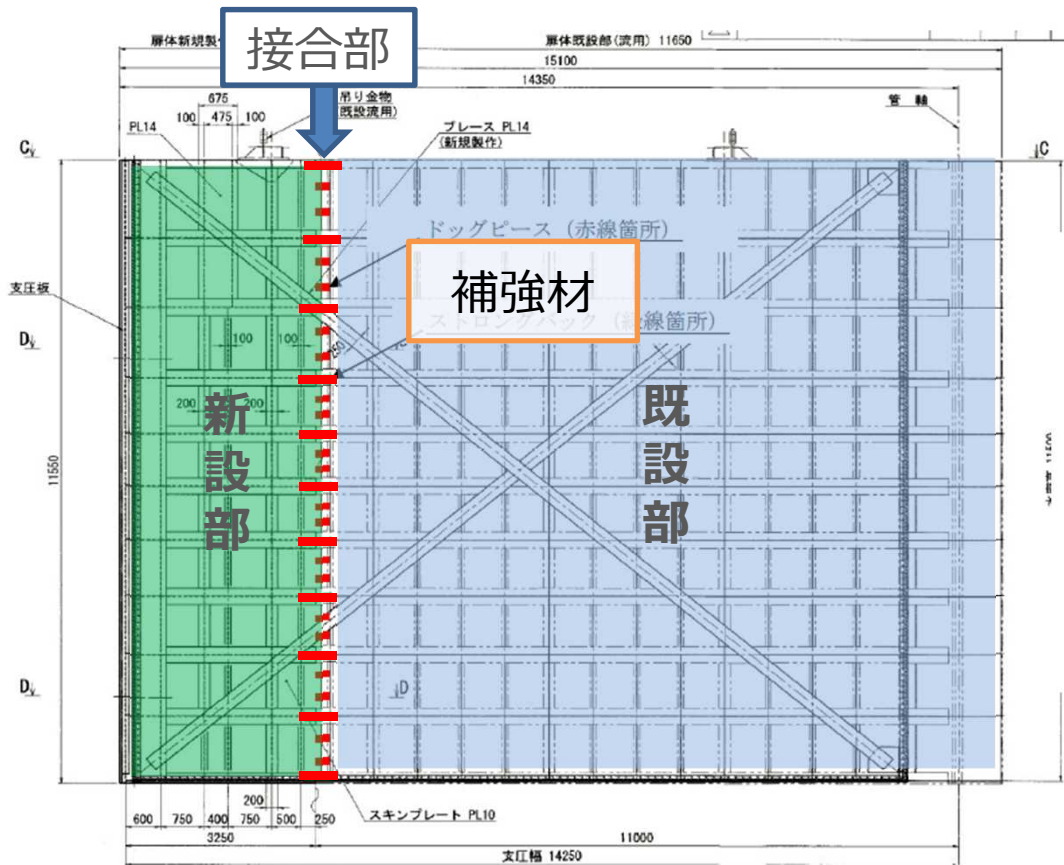
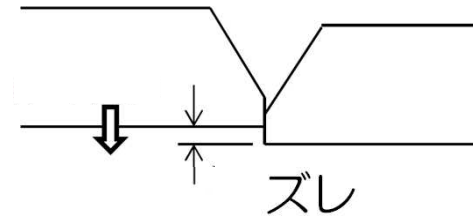
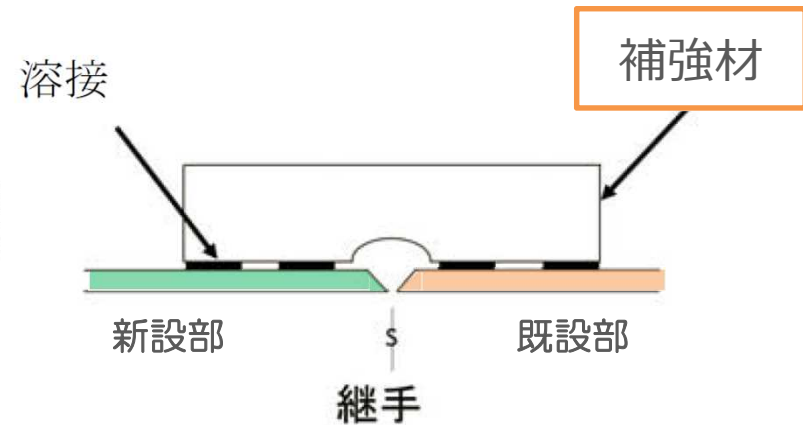
溶接時の曲り、歪及びズレ防止  
(許容範囲2mm以下)

補強材にて曲り等を抑制
