阪神高速の第三者災害防止および 構造物延命化の取り組み

阪神高速技術株式会社 酒井 優二

2015.7.24(金)
FCMIに着目した橋梁の維持管理に関する講習会

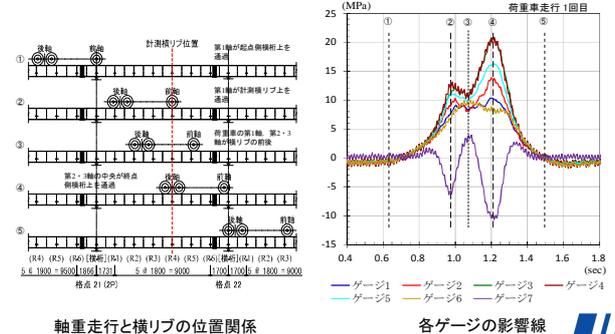
荷重車による応力波形

- 横リブ直上載荷による応力
- 鋼床版全体系の変形による応力

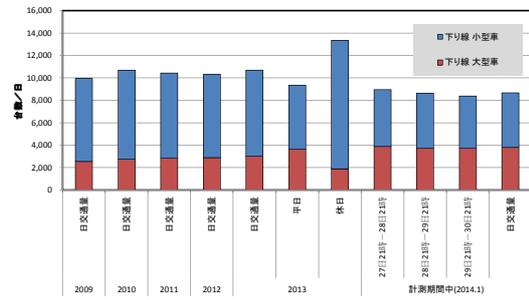
瀬戸大橋・下り線の日交通量 (2009-2013年)

- 計測期間中の大型車交通量は平日の大型交通量の105%
- ここ数年の交通量の増加傾向はみられるものの、3日間の損傷度をもとに寿命予測。

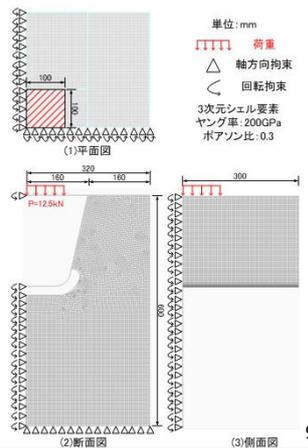
出来るだけ簡易的な手法で、応力集中に関して相対的な比較評価を行うことを目的として、シェル要素を用いたFEM解析を実施

- ・対象: デッキ亀裂が発生しやすい横リブ交差部
- ・要素サイズ: 4mm四方
- ・Uリブ1本と周辺のデッキと横リブをモデル化
- ・荷重: Uリブ内にタイヤ50kN荷重 (Wタイヤ軸重200kN相当)
- ・横リブ下部の全てを鉛直方向に拘束
- ・1/4モデルであるため、対象部の対象方向の変位と回転を拘束

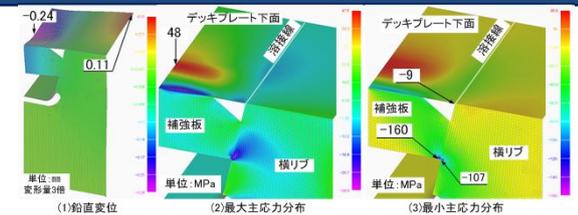
Uモデル(鉛直変位および最大・最小主応力)

最大鉛直変位: -0.24mm(23%)
 最大主応力: 48MPa
 最小主応力: -160MPa
 デッキとUリブの溶接部: -9MPa(3%)[5%]

デッキとUリブの溶接部の最小主応
 力がほぼ無応力状態にまで低下
 ⇒デッキ進展き裂を完全に防止でき
 ると考えられる！

ただし、メタルタッチ部に関して、ある程度
 の製作精度が必要！
 (隙間1mm以下)

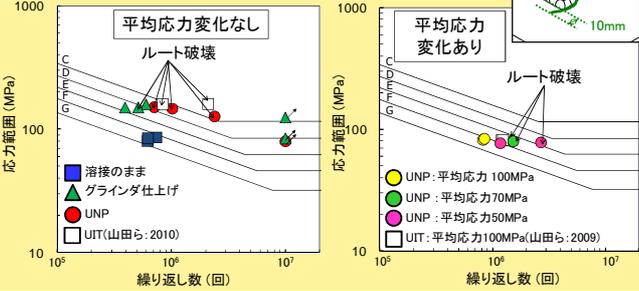
疲労試験結果

- ピーニング処理により少なくとも2等級程度の疲労強度向上が可能。
- 平均応力100MPaの場合, 圧縮残留応力の効果は完全に消失するが, 70MPa, 50MPaの場合, 圧縮残留応力が残り疲労強度向上効果が得られる場合がある。→ただし, ばらつきが認められる。
- ルート部についても平均応力の影響を受ける可能性がある。

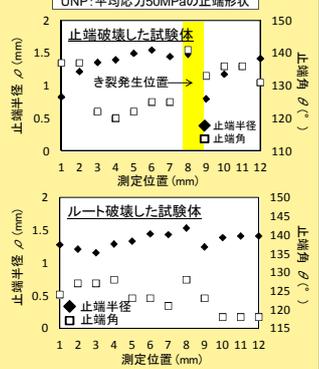
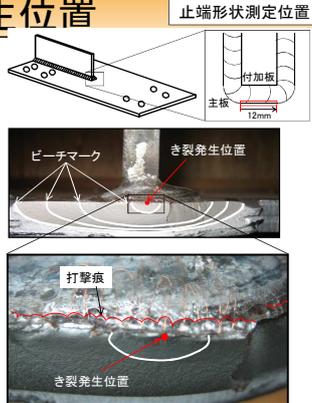
止端形状とき裂発生位置

止端半径が小さい箇所が残っている→十分に打撃できていない可能性が高い。応力集中が大きくなりき裂の起点になる可能性が高い

- 疲労強度向上効果が低くなった結果の要因について止端形状に着目して検討した結果, 超音波衝撃処理により十分に打撃できなかった箇所が残ったことが原因と推察された. よって, ピン先端曲率半径が小さい場合にはこの点に注意を要する

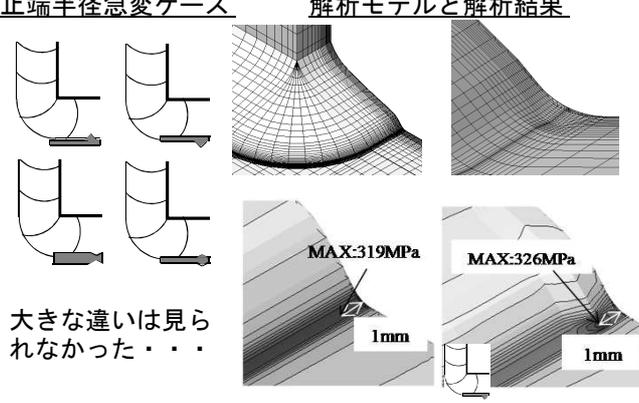
止端形状に関する解析的検討

大きな違いは見られなかった・・・

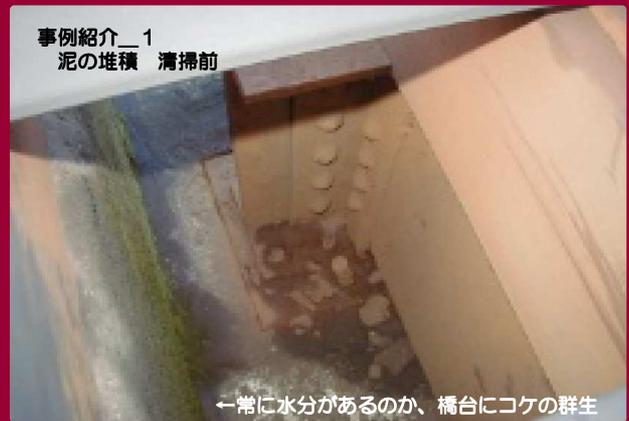
事例紹介_1
泥の堆積 清掃前

←常に水分があるのか、橋台にコケの群生

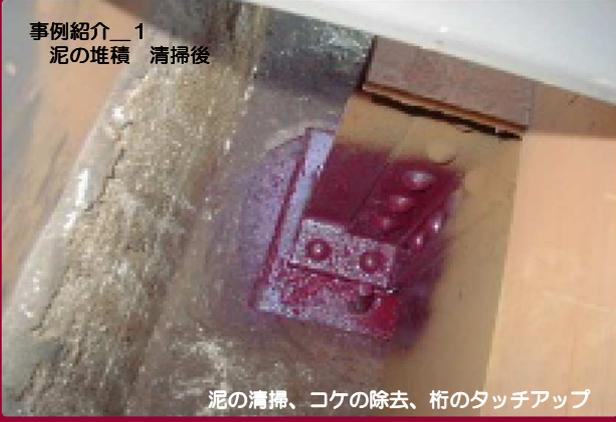
事例紹介_1
泥の堆積 清掃後

泥の清掃、コケの除去、桁のタッチアップ

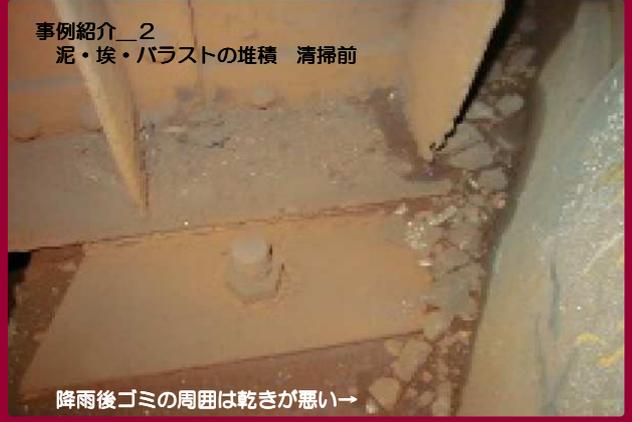
事例紹介_2
泥・埃・バラストの堆積 清掃前

降雨後ゴミの周囲は乾きが悪い→

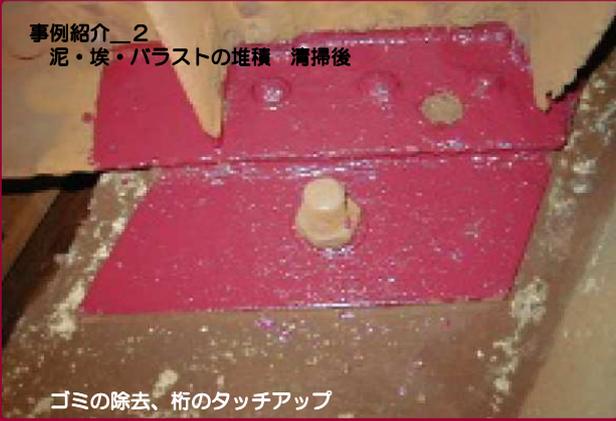
事例紹介_2
泥・埃・バラストの堆積 清掃後

ゴミの除去、桁のタッチアップ

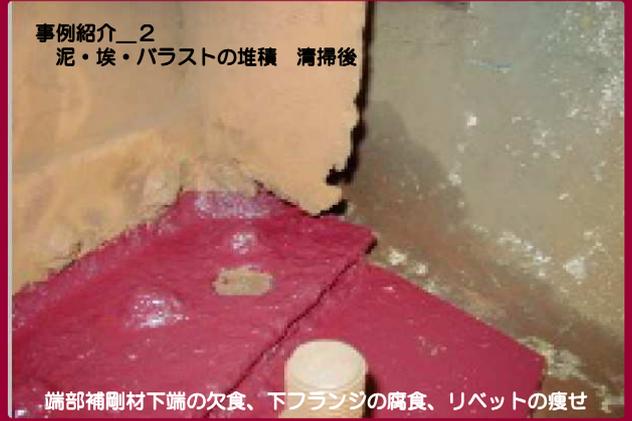
事例紹介_2
泥・埃・バラストの堆積 清掃後

端部補剛材下端の欠食、下フランジの腐食、リベットの痩せ

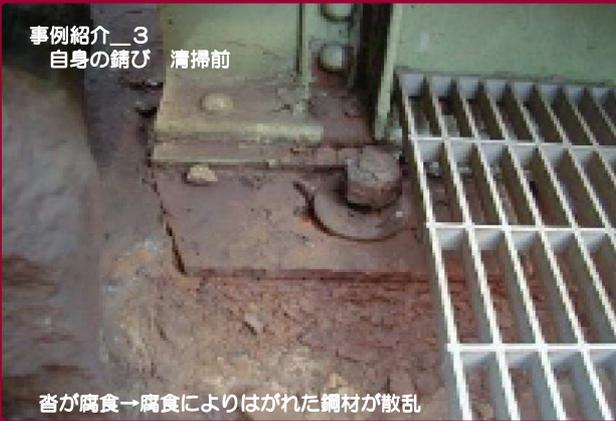
事例紹介_3
自身の錆び 清掃前

沓が腐食→腐食によりはがれた鋼材が散乱

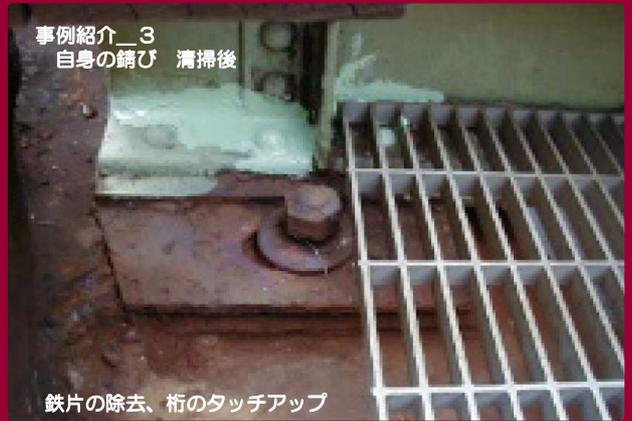
事例紹介_3
自身の錆び 清掃後

鉄片の除去、桁のタッチアップ

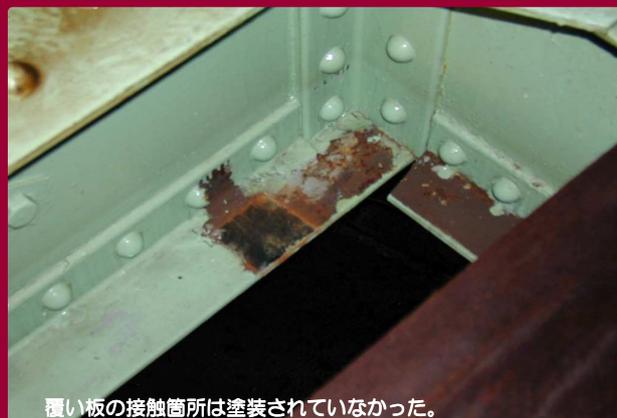
覆い板の接触箇所は塗装されていなかった。

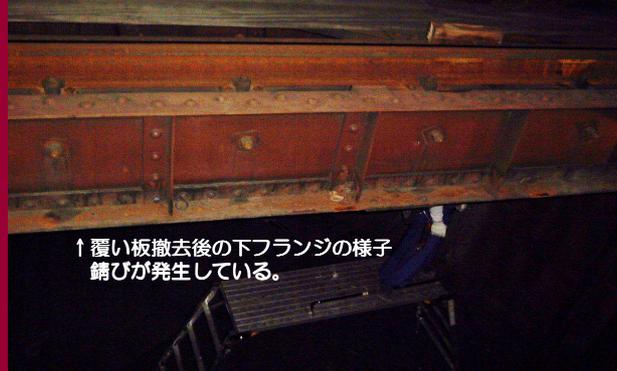
↑覆い板撤去後の下フランジの様子
錆びが発生している。

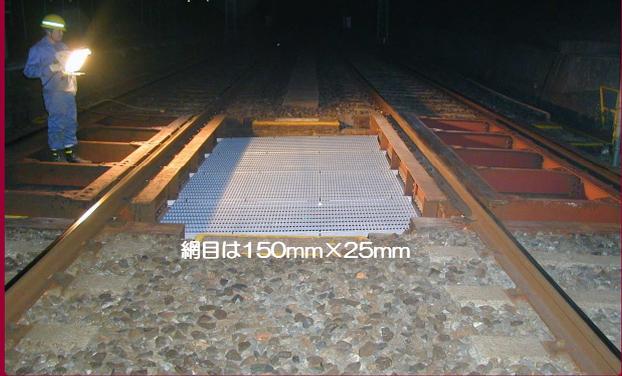
グレーチングの選定

網目は150mm×25mm
