# 鋼橋の維持管理全体の高度化に関するワークショップ

主催：土木学会関西支部  
鋼橋の維持管理全体の高度化に関する共同研究グループ

## 土木構造物の瑕疵に対する 発注者、施工者、設計者の法的責任

大阪府の橋梁維持管理計画について

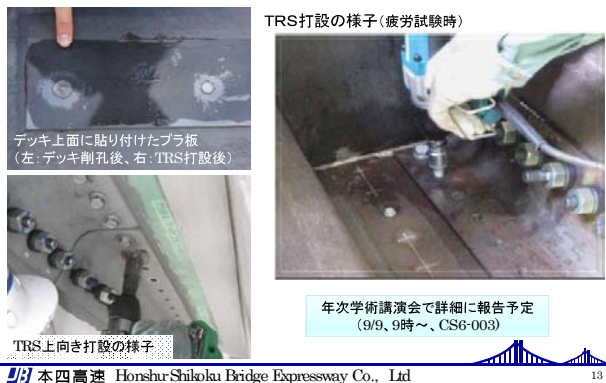
## 6. 実橋での施工試験

- 接合方法の評価
  - HTB, TB, TRSの3種類の接合方法とも、ボルトの緩みやボルト孔からの亀裂発生などない。
  - 接合方法による優劣の差はなく、実験を行った繰り返し載荷荷重と回数の範囲内では同等である。
  - TBとTRSは下面からのみの作業で当て板施工が可能である。
  - 特にTRSはタップを立てる作業が省略でき、有利な施工法である。
- 試験施工での評価
  - ビード切削、舗装を傷めないデッキ削孔、TRS打設など上向き施工などいずれの工種も、大きなトラブルなく施工完了。

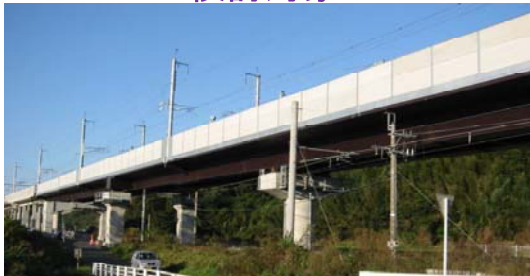
検討対象

構造形式: プレストレスしない4径間連続完全合成桁  
支承構造: ゴム支承を有する地震時水平力分散構造  
支間: (30.2+38.0+38.0+30.2)m R=∞(直線)  
軌道構造: スラブ軌道直結式  
主桁: 2主桁断面(U型断面)桁  
床版: 鋼・コンクリート合成床版(高力ボルトを使用した鉄道用パワースラブ)  
設計列車荷重: P=16, 設計列車速度: 260km/h

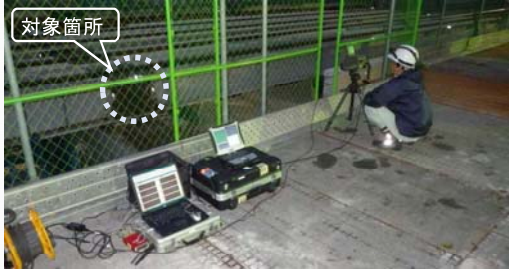
赤外線サーモグラフィーによる撮影状況

添接板に作用する応力の変化を捉えることを目的に赤外線サーモグラフィーを用いて測定を行った。
