土木学会関西支部  
共同研究グループ

# 「内水圧が作用する地下貯留 トンネルの力学挙動に関する 調査・研究」

平成 29 年度報告書

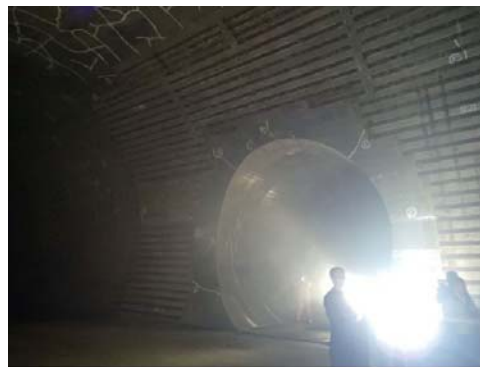
写真-2.1.3 連結管（コンクリート中詰め鋼製セグメント）の内部（右）と本管との接合部（左）

- 1) 連結管では中詰めコンクリートにひび割れが散見された。また本管の連結管との接合部の反対側には網目状のひび割れが全面に生じていた。

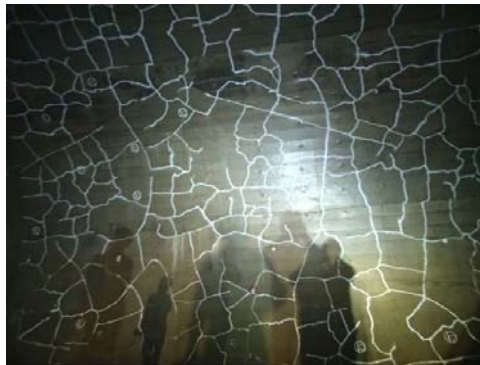
写真-2.1.6 本管の連結管との接合部の反対側の網目状ひび割れ

- ・当該箇所は現場打ちコンクリート（鉄筋コンクリート構造）のため、一次貯留と排水の繰り返しの伴うセグメント内面の乾燥収縮の繰り返し作用を受け、内面全体にひび割れが発生した。
- ・上記以外の可能性として、発生位置が連結管の反対側であることから、連結管から流入した水の衝撃力が繰り返しダイレクトに作用することにより、床版等で見受けられる疲労破壊的なひび割れが発生した。

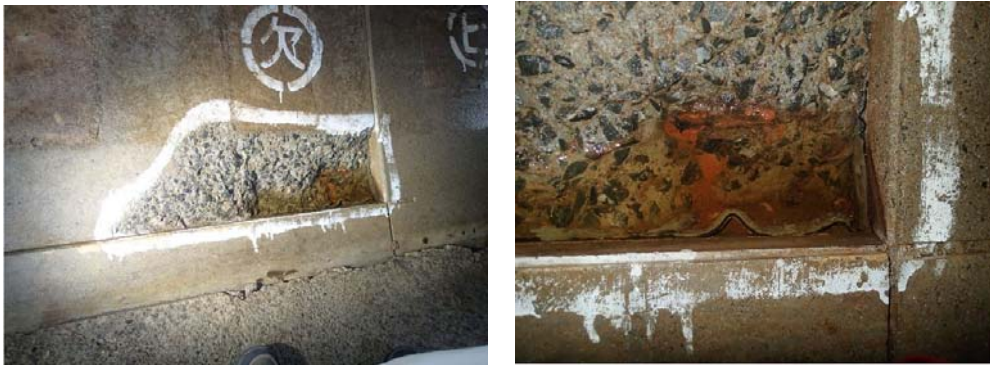
- 2) 第一期のRCセグメントは隅角部に剥離（欠損）が散見され、鉄筋や止水用水膨張ゴムが露出している箇所もあった。

写真-2.1.7 RCセグメント隅角部の剥離（欠損）

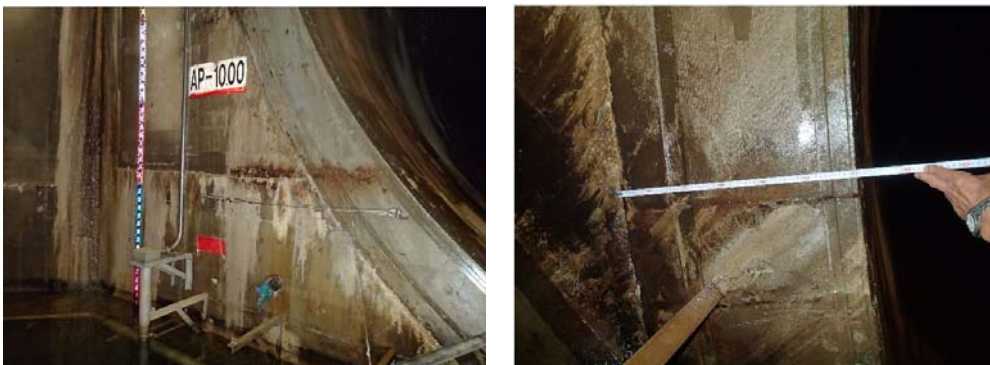
- 3) RCセグメントは隅角部の剥離（欠損）以外では、ひび割れや漏水、遊離石灰の析出が生じていたがいずれも軽微であった。
- 4) 第一期と梅里立坑の接合部ではRCセグメントの断面が確認でき、セグメント内面から内側の止水溝までの距離が 50mm、セグメント外面から外側の止水溝までの距離が 150mm であった。

写真-2.1.8 第一期と梅里立坑の接合部（左）とRCセグメントの断面（右）

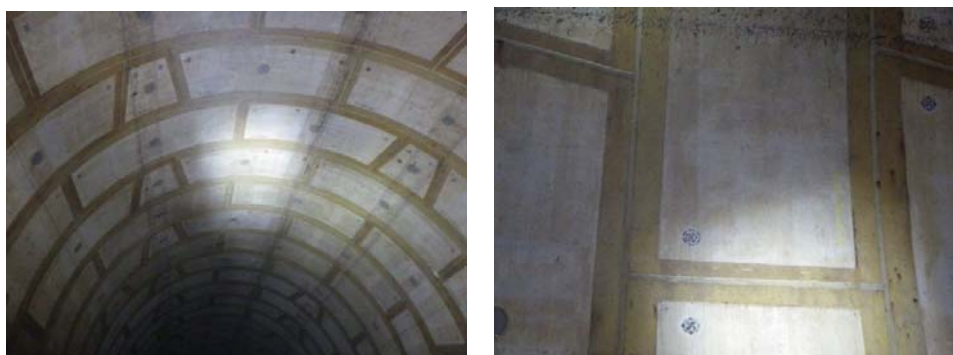
図-2.2.2 古川調節池（NMセグメント）の現地状況

古川調節池セグメント、北島調節池セグメントとも目視する限り、セグメント本体や隅角部の損傷および継手部の大きな目開きなどは確認されず健全といえる状況に見えた。

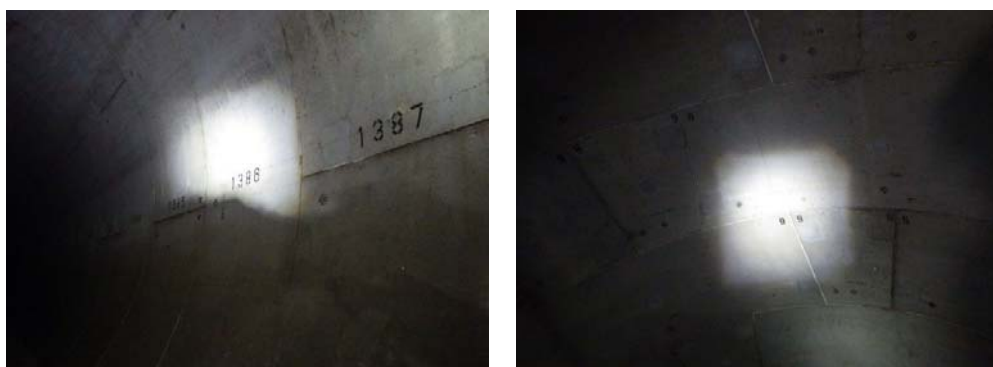
図-2.2.4 北島調節池（コンクリート中詰合成セグメント(HCCPセグメント)）の現地状況

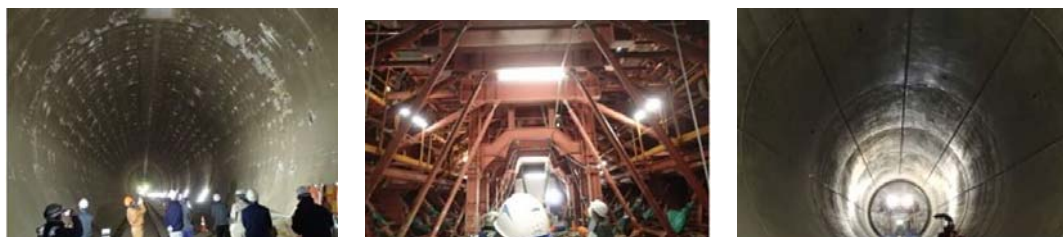
写真-2.4.3 損傷確認状況（左）、二次覆工対策中（中央）、二次覆工対策後（右）

- 1) 二次覆工には断面方向と縦断方向に誘発目地が施されていた。
- 2) 二次覆工はトンネル内の水圧を二次覆工背面にも作用させるための導水口が設置されていた。
- 3) 二次覆工にはD13 の用心鉄筋を 300mm ピッチで配置し、誘発目地部には防錆処理が施されていた。

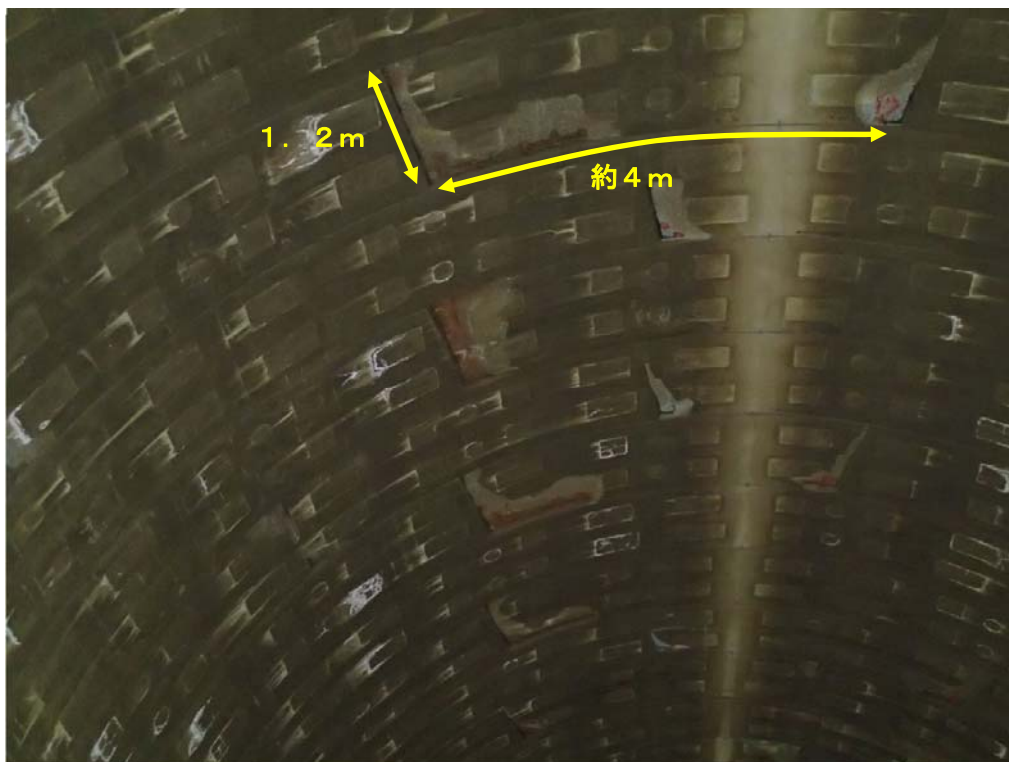
- 1) 当該工区ではR Cセグメントの剥離損傷はKセグメントに集中していた。
- 2) 剥離はセグメントの断面方向接合面の隅角部に生じていた。
- 3) コンクリートの剥離面では鉄筋とシール材が露出し、シール材は飛び出しているものもあった。
- 4) シール溝からセグメント内面までの距離は約 60mm であった。

写真-2. 4. 3 剥離損傷の発生箇所

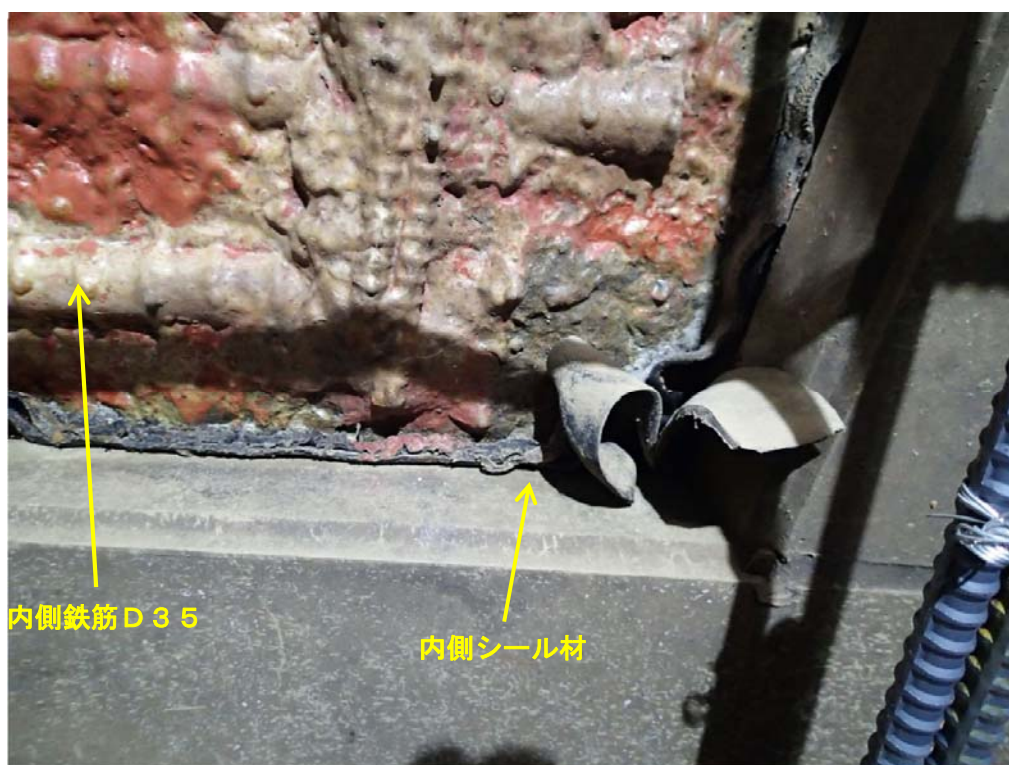
写真-2. 4. 4 剥離損傷状況

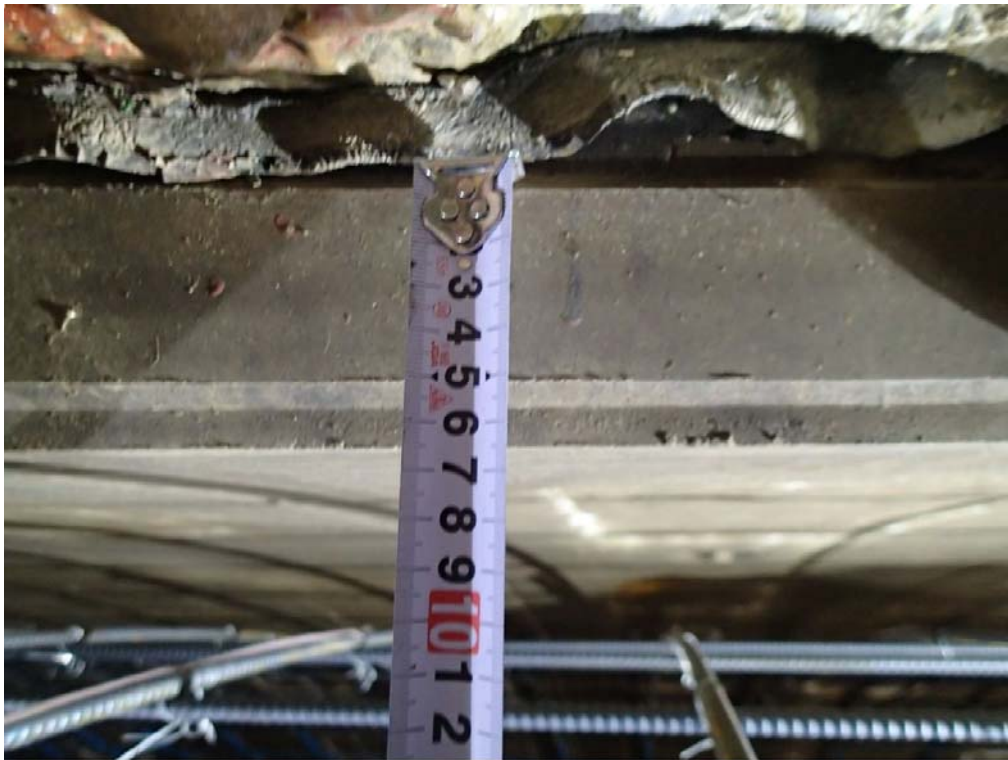
写真-2.4.5 シール溝までの厚さ

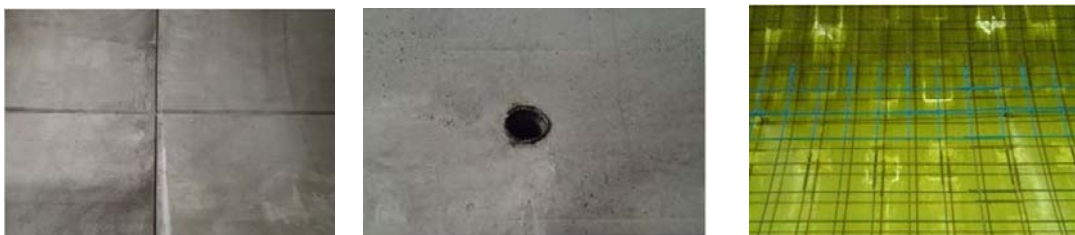
写真-2.4.6 誘発目地 (左)、導水口 (中央)、用心鉄筋 (右)

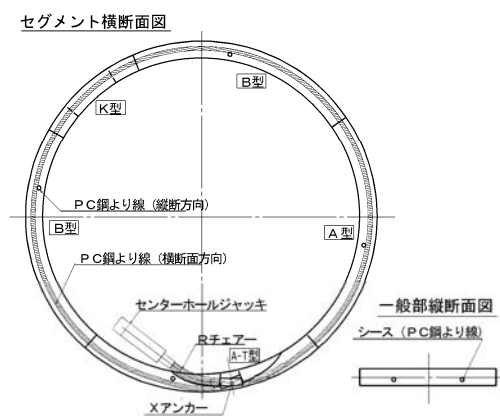
セグメントピース間のずれ止めに鋼製のボールが使用されていることが特徴的であった

図-2.5.3 P&PC セグメント概要図<sup>2)</sup>

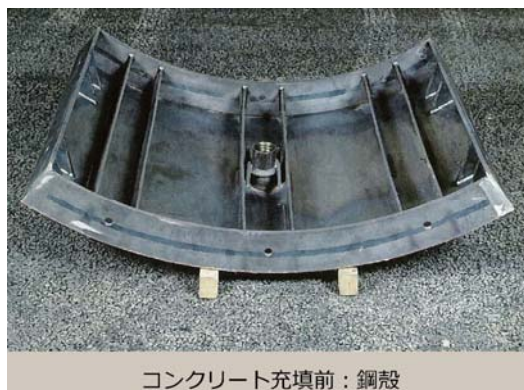
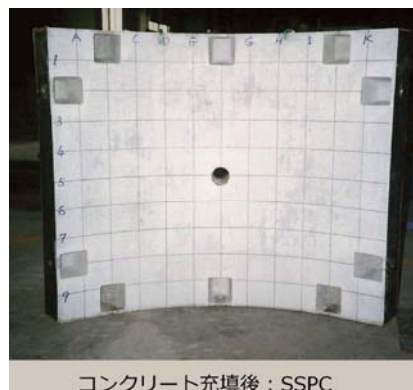
図-2.5.4 合成セグメント概要写真<sup>3)</sup>

- ・セグメント使用箇所：大阪府下の地下調節池
- ・セグメント径：5400mm
- ・セグメント厚：250mm
- ・セグメント幅：1200mm
- ・継手形式：ボルト式

コンクリート充填前：鋼殻

コンクリート充填後：SSPC

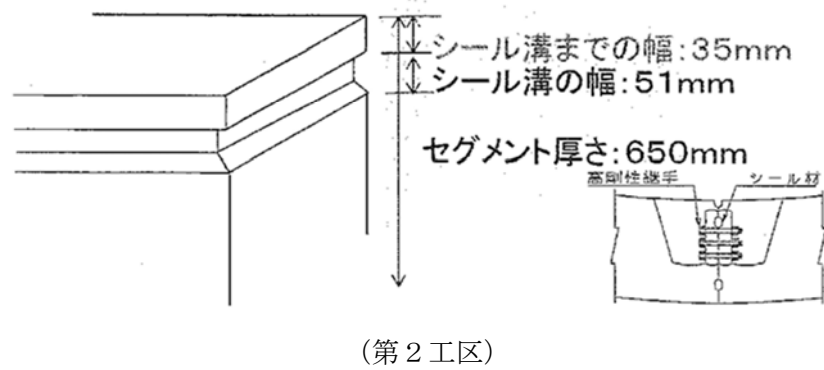
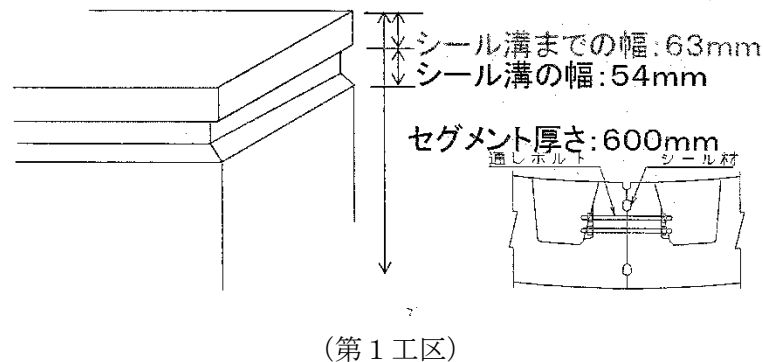
セグメントの形状と剥離損傷の発生状況を整理した結果を表-3.2.2に示す。これより、セグメントの剥離損傷はセグメント内面とシール溝までの距離（縁幅）が短いほど多く発生していた。ただし、縁幅が 60mm 程度でも剥離損傷は発生している。

図-3.2.1 外郭放水路におけるセグメントの形状<sup>2)</sup>

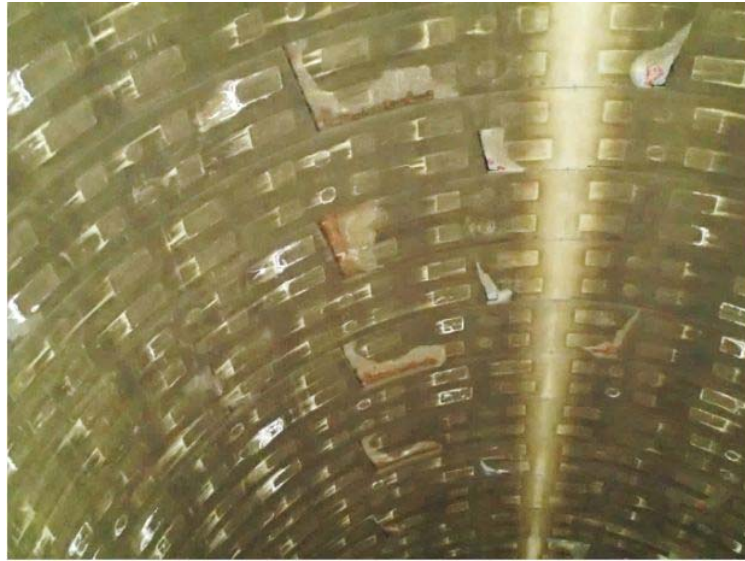
- ・ 剥離損傷の発生位置は、一定の傾向が見られない場合（環七第1期）と頂部の K セグメントに集中している場合（外郭放水路第三工区）がある。
- ・ 剥離損傷は、セグメントのトンネル断面方向（セグメント継手）と延長方向（リング継手）の両方の継手面で生じているが、断面方向接合部の方が損傷は多い傾向が見られる。
- ・ 外郭放水路第三工区の K セグメントでは、トンネル断面方向接合部（セグメント継手）の剥離損傷は短辺側（坑口側）の方が長辺側（切羽側）より多い傾向が見られる。

図-3.2.2 外郭第三工区頂部Kセグメントの剥離状況

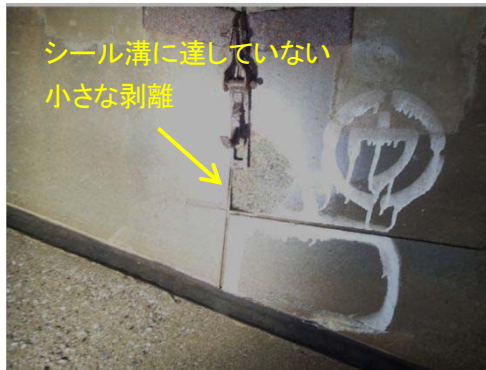
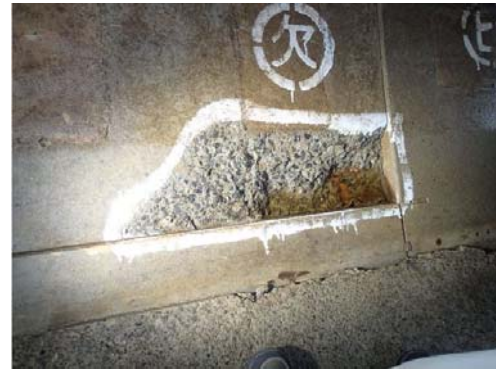
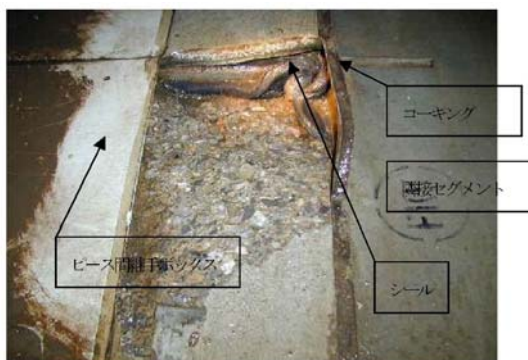
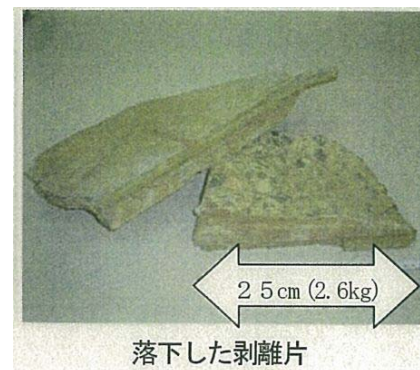
図-3.2.4 剥離損傷の形態

- ・剥離損傷の深さは浅く、セグメント内面に対して  $10^{\circ}$  程度の小さい角度で剥離面が生じている。
- ・剥離損傷の深さはシール溝に達している場合と達していない場合がある。
- ・外郭放水路では頂部から剥離したコンクリート片も破砕せずに残存していたことから、水中に落下し、沈下したと推定される。

以上より、セグメントは内面のコンクリートが薄く剥離したものが多いことが確認された。そのため剥離損傷の形態については以下の観点から損傷発生状況の整理・分析を進める。

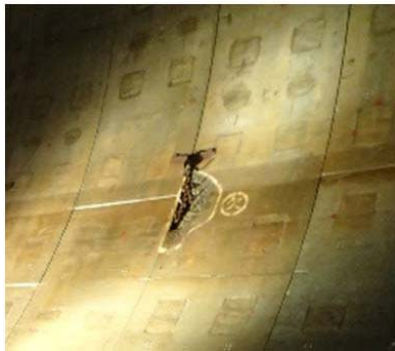
| No. | 損傷の状況 | |
|---|---|---|
| 1 | <b>【剥離①】</b><br>リング継手面に発生した剥離<br>(神田川Ⅰ期、外郭放水路) | |

リング継手面の剥離は、隣接するリングのセグメント継手位置で発生していることが多い。隣接するセグメントの組立誤差（目違い）が生じた状態でセグメントを組立てた後、トンネル施工中に作用するジャッキ推力やシール材の反発力等の影響を受けてコンクリートには潜在的なひび割れが発生していた可能性が考えられる。ただし、既往の研究<sup>9)</sup>より、リング継手部の剥離については施工中に作用するジャッキ推力の影響が支配的である可能性が高い。

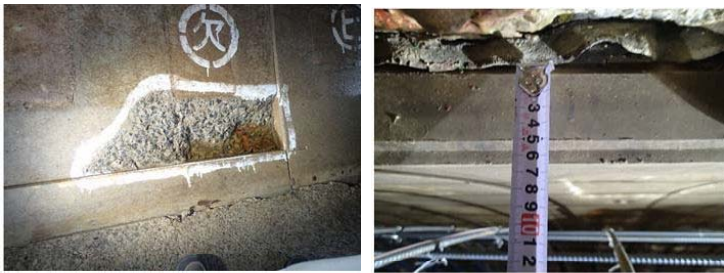
| No. | 損傷の状況 | |
|---|---|---|
| 2 | <b>【剥離②】</b><br>セグメント継手面に発生した剥離<br>(神田川Ⅰ期、外郭放水路) | |

セグメント継手面の剥離は、他の剥離とは異なり施工中の影響（施工時荷重の影響）を受ける可能性は低く、トンネル完成後に作用する土水圧に加えてトンネル内への一次貯留に伴う内水圧の作用（载荷-除荷の繰り返し）によりセグメントリングが変形し、シール材の反発力の一時的な増加や継手面同士の接触より継手面に過大な応力が発生し損傷に至った可能性が考えられる。

一方、現地調査により確認されたRCセグメントの剥離は、セグメント内面に対して小さい角度（10度程度）で生じているものが多く、また、シール材の深さに達していない軽微な剥離も生じていることが確認された。このような軽微な剥離は、隣接するセグメントとの局所的な接触によって剥離した可能性も考えられる。

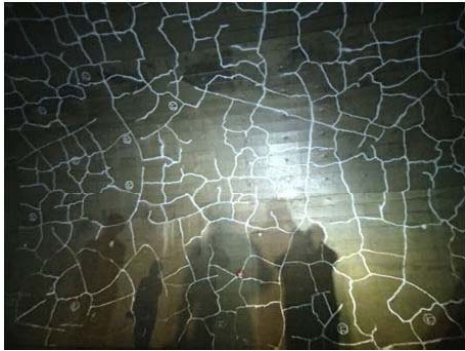
| No. | 損傷の状況 | |
|---|---|---|
| 3 | <b>【ひび割れ（亀甲状）】</b><br>トンネル内面に亀甲状のひび割れが広範囲に発生<br>(神田川Ⅰ期：本管の連結管との接合部の反対側) | |

亀甲状に発生したひび割れはトンネル内面全体に分布していることから、外力等が局所的に作用したことによる損傷とは考え難く、以下の理由が考えられる。

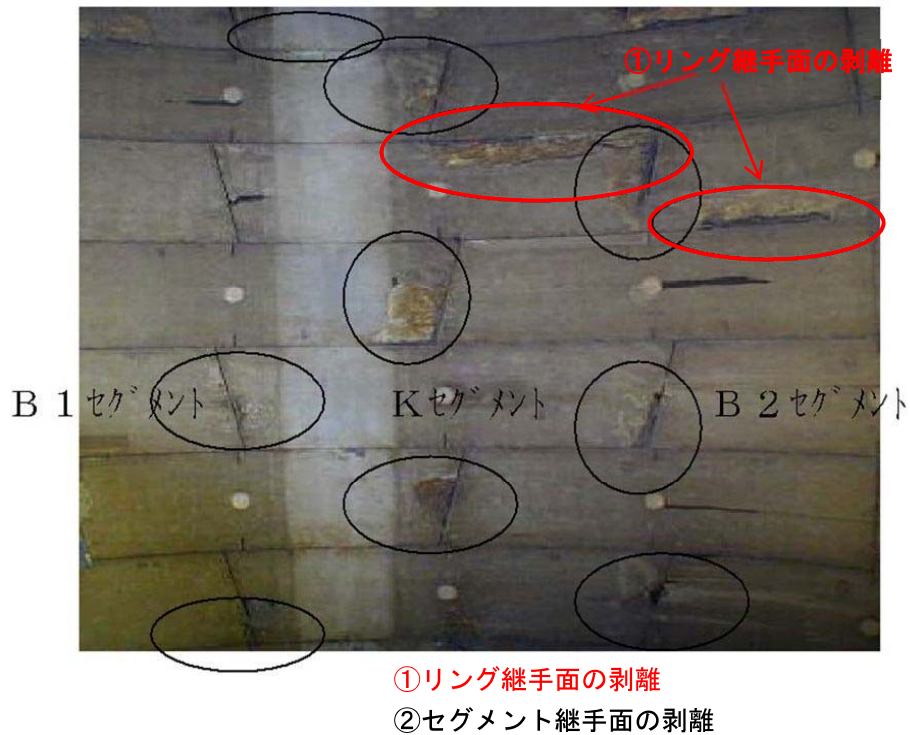
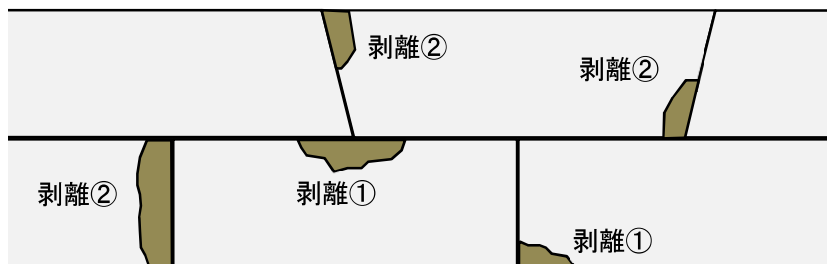
図-4.2.1 剥離の分類

- ・剥離①：リング継手面に発生した剥離
- ・剥離②：セグメント継手面に発生した剥離

- ・剥離①：リング継手面の剥離
- ・剥離②：セグメント継手面の剥離

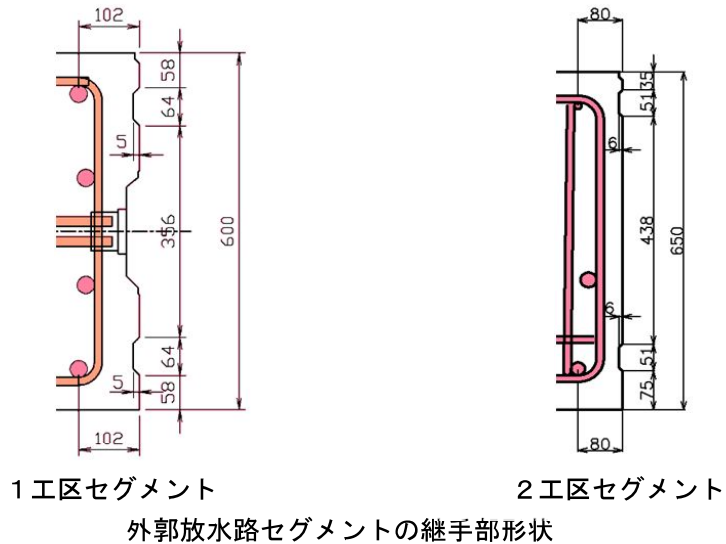
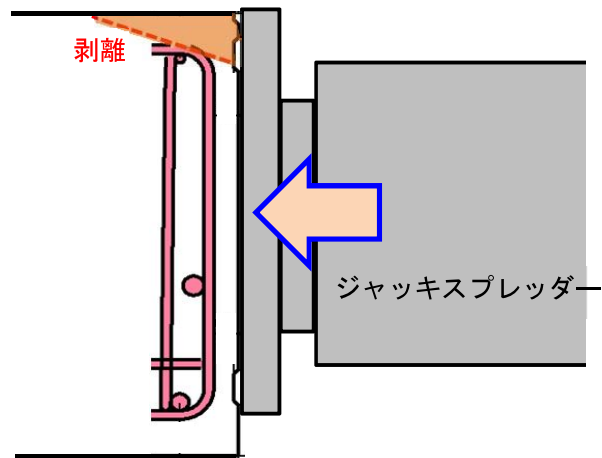
図-4.2.2 リング継手部の剥離の要因

ジャッキ推力の作用による剥離の概念

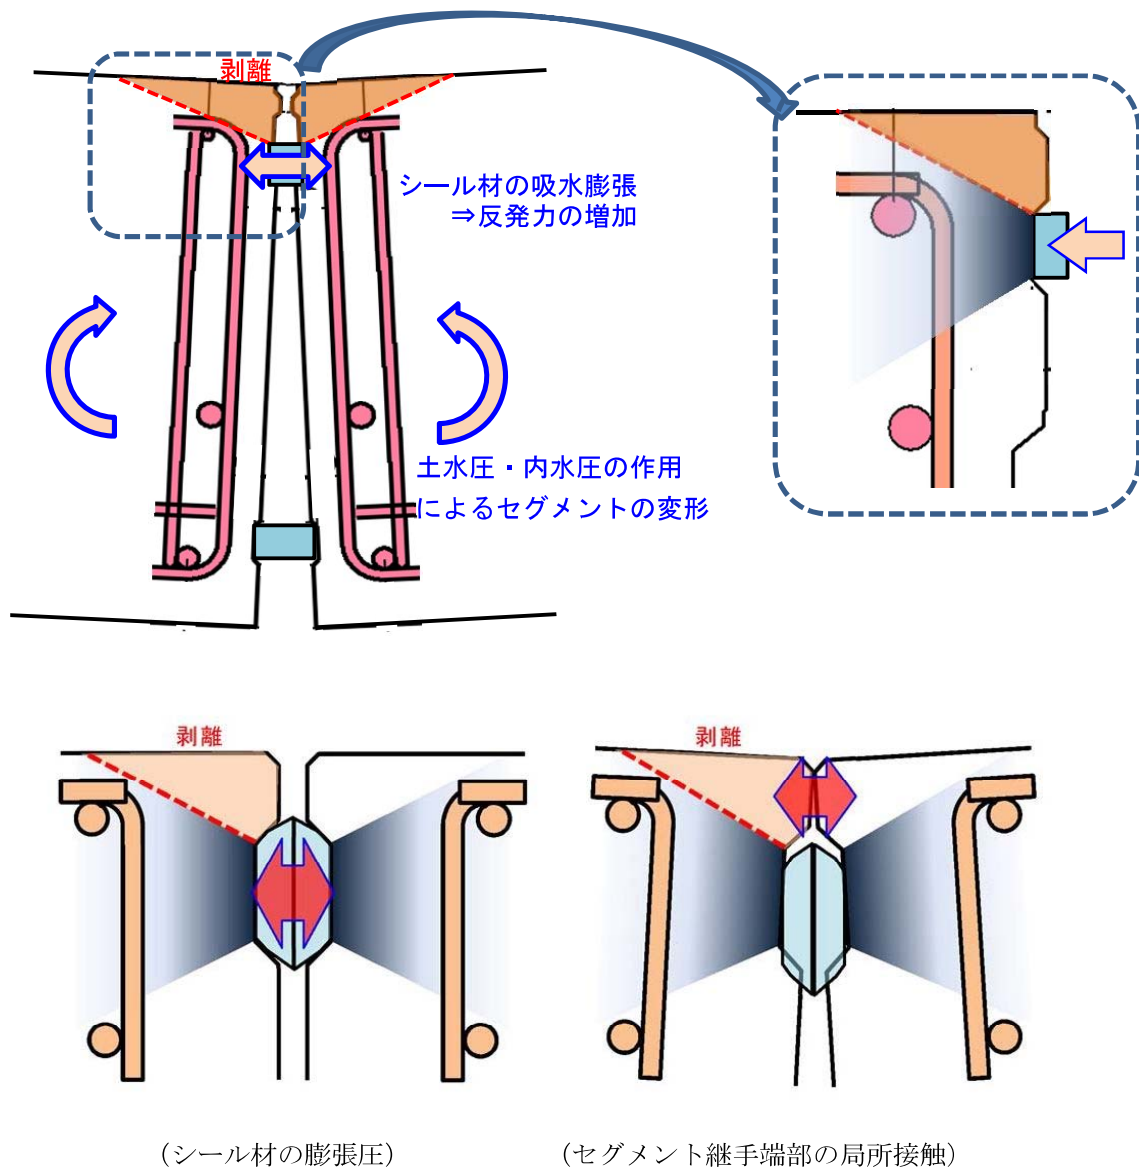
図-4.2.3 セグメント継手面の剥離の要因（例）

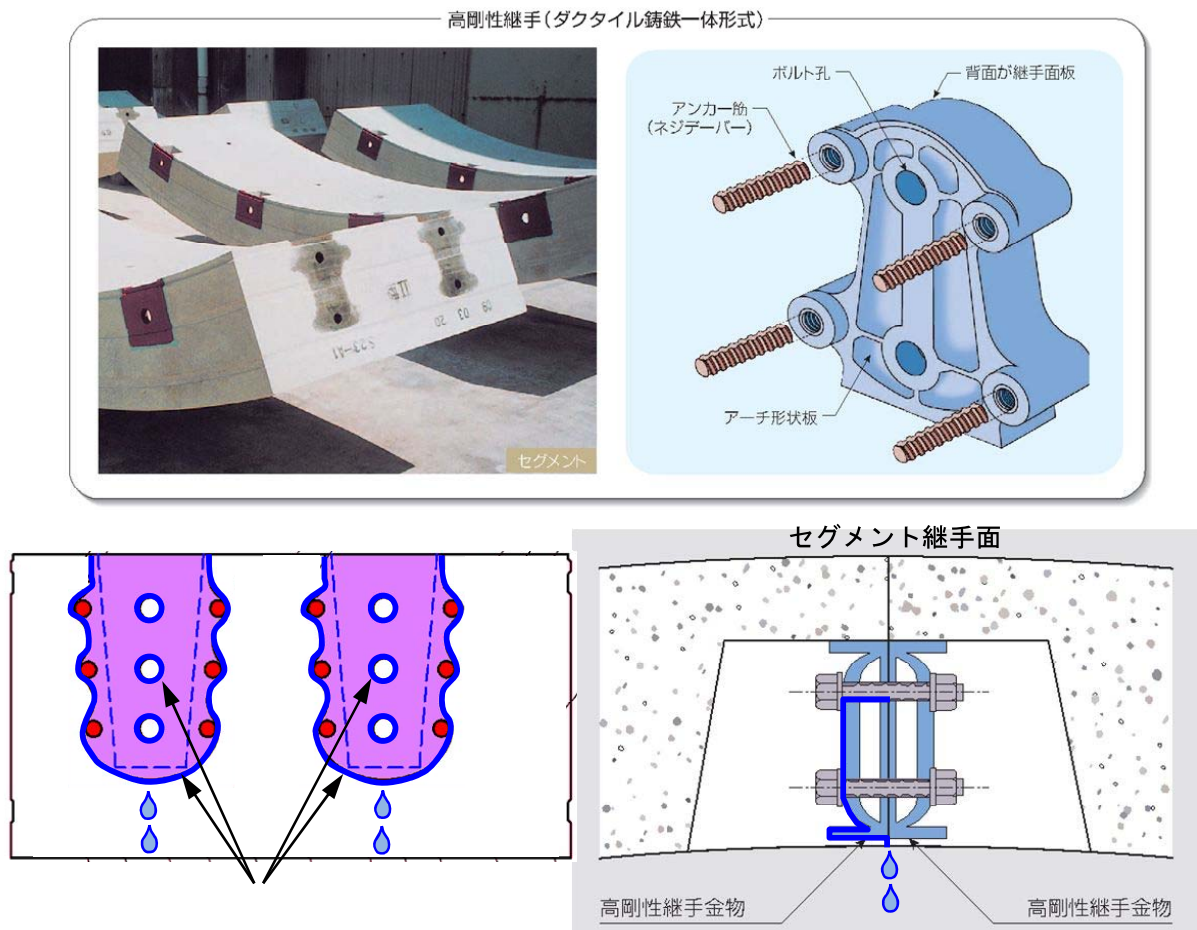
- ・継手部からの漏水は、セグメントリングの変形に伴い、継手金物周りのコンクリートとの縁切れ（水みちの発生）や貫通ひび割れの発生等による影響が考えられる。
- ・高水圧条件下にある神田川Ⅰ期や外郭放水路第Ⅱ工区で採用された継手金物の寸法は大きく、トンネル内面の平滑を図るために継手部に埋められたモルタルの乾燥収縮量も大きいことから、地下水の進入に対する止水効果が十分ではなかった可能性が考えられる。
- ・錆汁は、漏水に伴って鉄筋、継手金具、吊り具等の鋼製部材が発錆したことによるものと考えられる。
- ・吊り具周りからの漏水は、吊り具周りの止水性が十分ではなかったために地下水等が進入した可能性が考えられる。

図-4.2.4 漏水の発生経路（水みち）

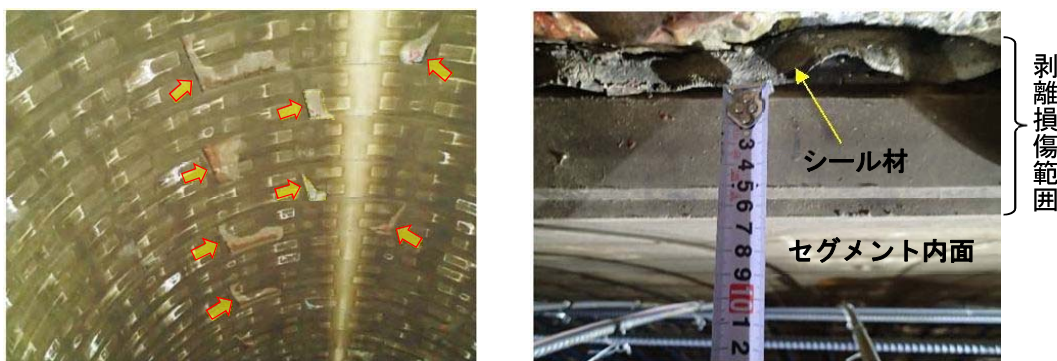
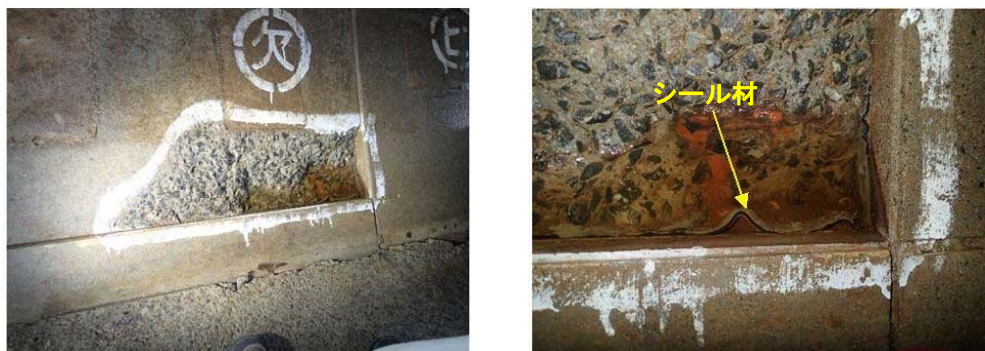
図-4.3.1 R Cセグメントの損傷状況

本研究会は、一時的に内水圧が作用する貯留管である首都圏外郭放水路や神田川・環七地下調節池に供用後生じたR Cセグメント剥離損傷の原因追求と対策検討を目的としている。そのため、このR Cセグメントの剥離損傷を解析対象とする。

(首都圏外郭放水路第三工区)

(神田川・環七地下調節池第Ⅰ期)

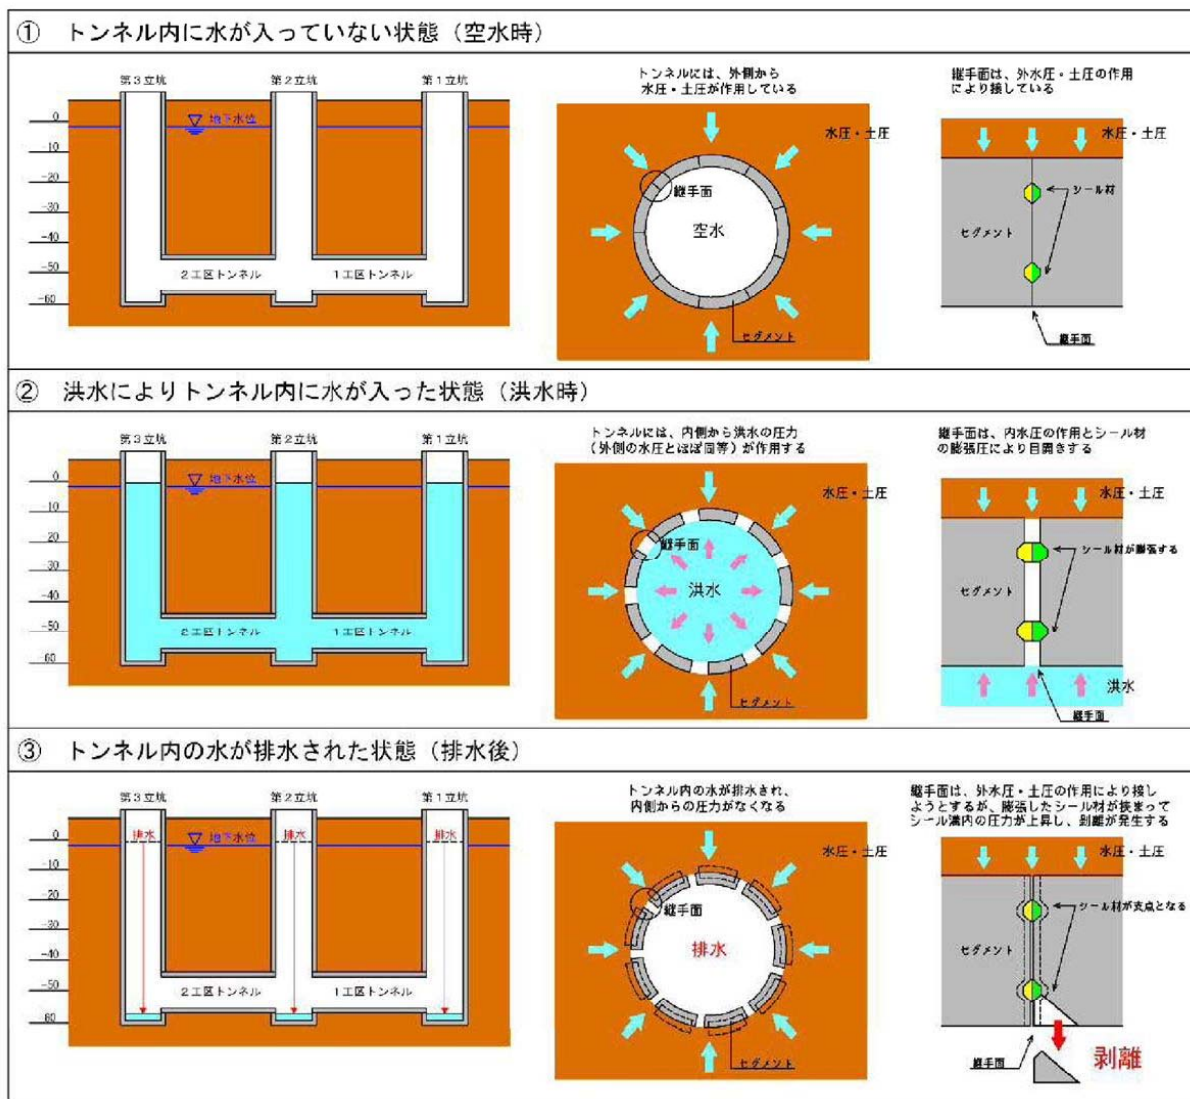
R Cセグメントの端部剥離損傷が生じている首都圏外郭放水路や神田川・環七地下調節池のような大深度貯留管では、通常、管内は空水状態のため外圧（地下水圧＋土圧）のみがセグメントに作用するが、洪水時には立坑より上の地表面付近まで水位が上がり管内は満水状態になることから、一時的にセグメントに大きな内水圧が作用する。そのため首都圏外郭放水路では、洪水時の内水圧によってセグメントの継手面が開口し、開口したセグメント間に浸透した水をシール材が吸水膨張することでシール材の反発力は増加し、その状態が保持されたまま管内の排水後に内水圧が無くなり外圧のみの状態に戻ることによって、シール材の膨張圧に外圧による力が作用することにより、R Cセグメントのコンクリートの剥離が生じるとしている。

図-4.3.2 首都圏外郭放水路における損傷メカニズムの説明<sup>11)</sup>

RCセグメントの剥離損傷の形態は、シール材に至らない浅く軽微なものからシール材に至る比較的深いものまである。また、図-4.3.2に示す首都圏外郭放水路の損傷メカニズムの説明図では、剥離面（せん断面）の角度がセグメント内面に対して45度程度で図示されているが、実際の剥離は10度程度の浅い角度で剥離面（せん断面）が生じている。これは、局所的な外力の作用位置と作用方向の違いによるものと想定される。そのため、二次元FEM解析により、シール材の膨張圧とセグメントの局部接触をした場合に想定される外力の作用ケース設定し、せん断破壊に必要な外力の大きさを確認する。

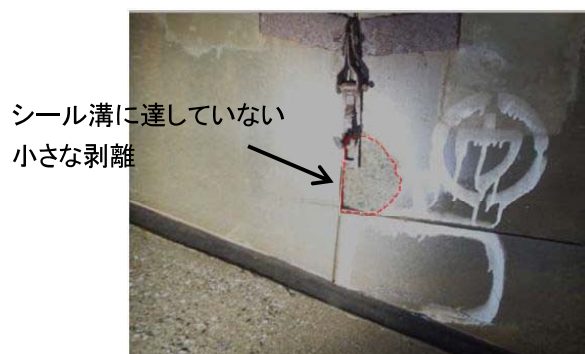
一方、RCセグメントの剥離は、セグメント内面に対して小さい角度（10度程度）で生じており、シール材の深さに達していない軽微な剥離も生じていることから、隣接するセグメントとの局所的な接触によって剥離した可能性も考えられる。

図-4.3.3 シール材に達していない軽微な損傷（神田川・環七地下調節池第Ⅰ期）

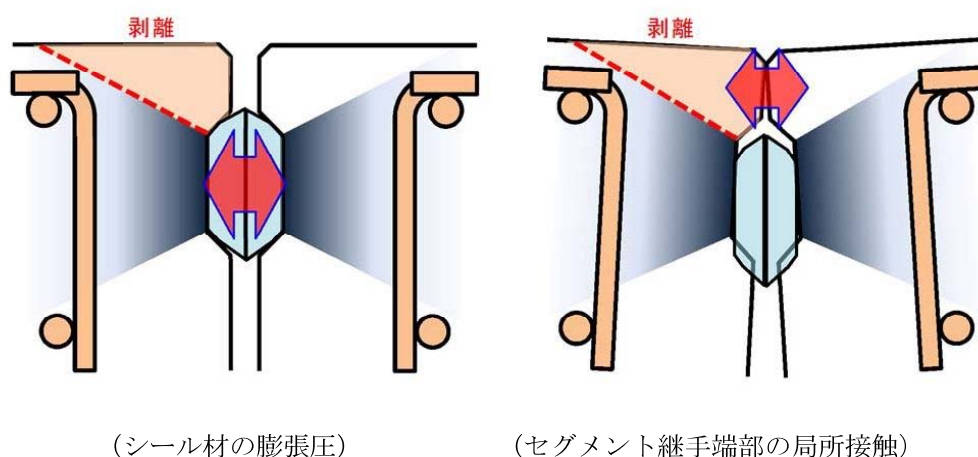
図-4.3.4 二次元FEM解析のイメージ

二次元FEM解析では、セグメントに働く局部応力の分布と大きさを確認する。セグメントに作用する外力の作用位置には、シール溝に作用する場合と内面縁端が接触した場合の2つが想定され、作用力はシール材の膨張圧とセグメントの軸力（軸応力）が想定される。そのため二次元FEM解析では、外力の作用位置と作用力の違いが内部応力に与える影響を確認することを目的に、例えば上記に示すケース①からケース④の解析を実施し、実態調査にて確認されたセグメントの剥離損傷とを比較する。

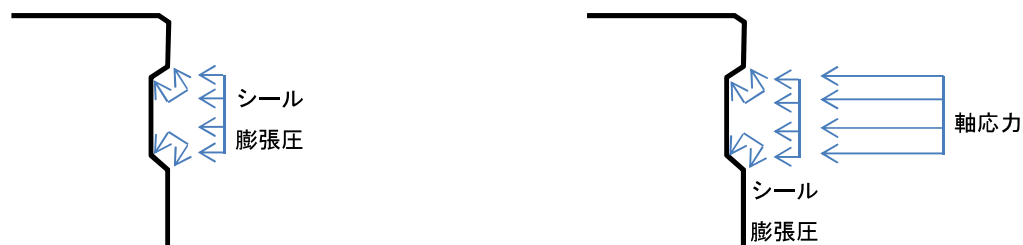
ケース①：シール材膨張圧

ケース②：シール材膨張圧＋セグメント軸力（シール材接触）

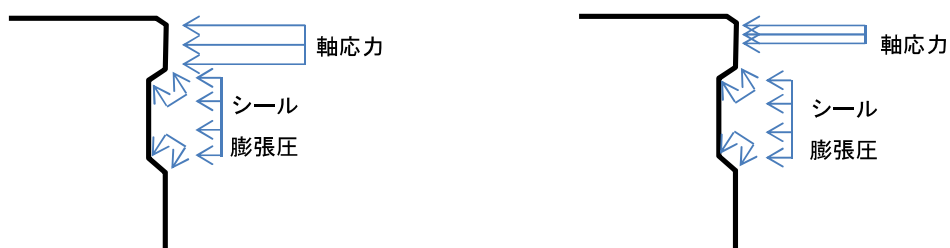
ケース③：セグメント軸力（セグメント内面接触）

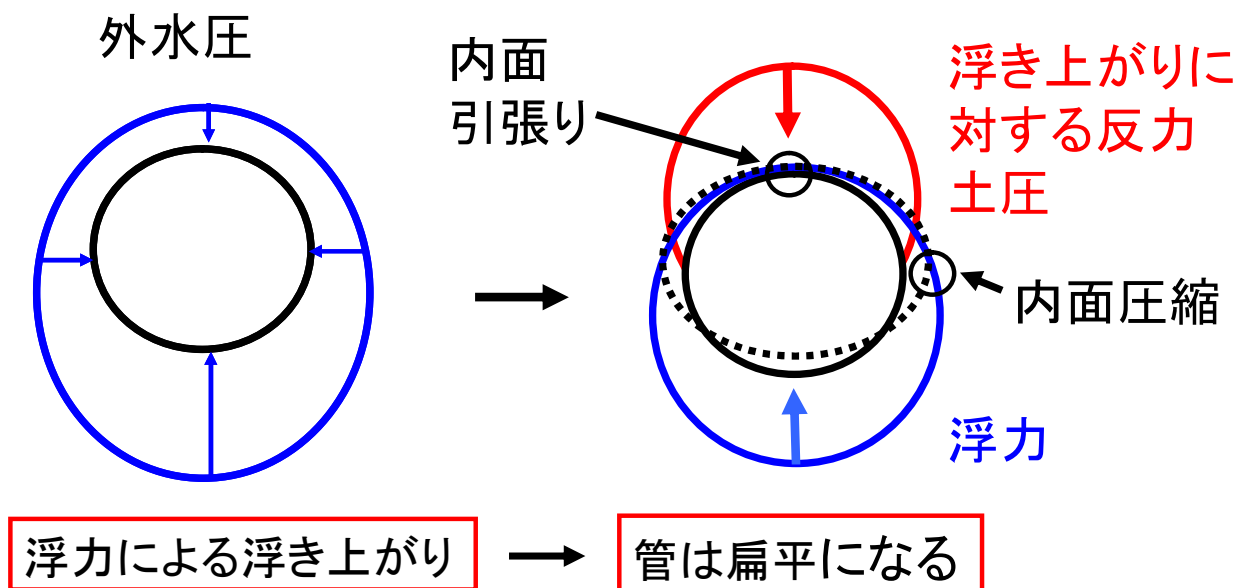
図-5.2.1 浮力と反力土圧によるシールド管渠の変形

- ③ 模型地盤中に埋めた剛な円形模型管渠を遠心場で強制的に引上げた過去の実験の結果から、内水圧の繰り返し载荷によるシールド管渠の変形に関する考察を行い、シールドセグメントの損傷メカニズムとして以下を提示した。
  - ・ 内水圧が無い場合、シールド管渠に働く有効土圧は釣り合っているが、外水圧による浮力が不平衡力として管渠に上向きに作用して、管渠の上半分に働く下向きの反力土圧とバランスし、管渠は横長に変形する。

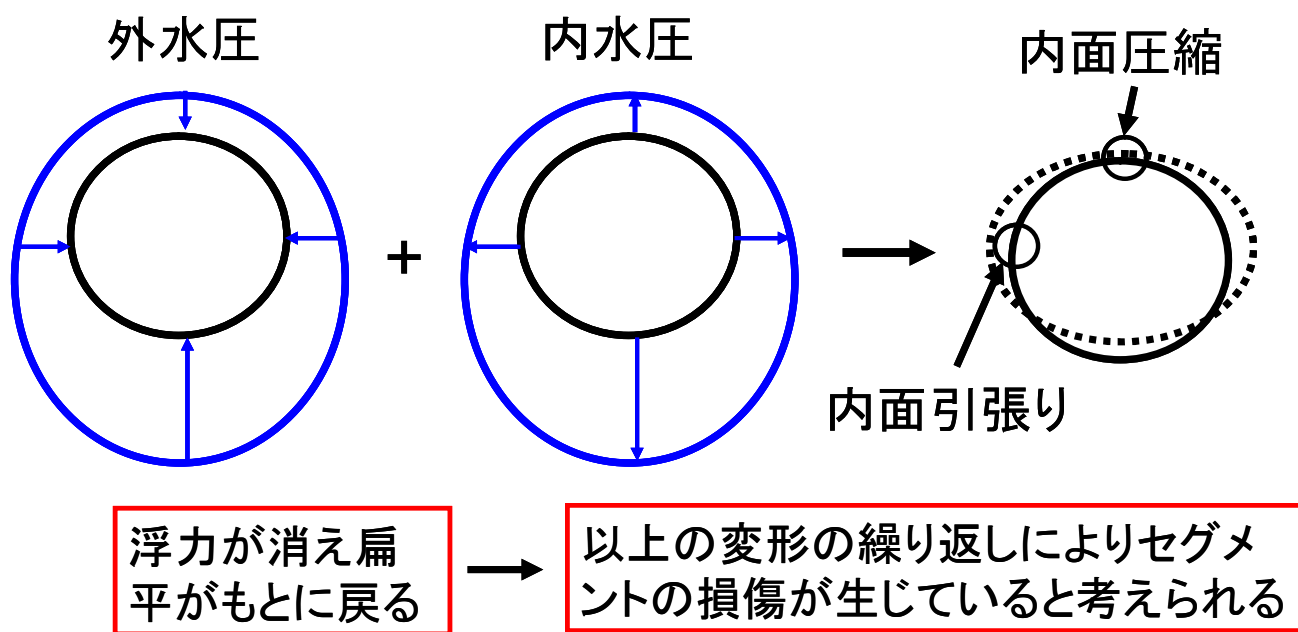
図-5.2.2 内水圧によるシールド管渠の変形

- ・ この内水圧の除荷・载荷の繰返しによって生じるシールド管渠の変形が、これまで指摘されてきた軸力の増減と相まって RC セグメントの損傷を生じさせていると推定した。
