# 平成30年7月豪雨による 地盤災害緊急調査報告

平成30年7月豪雨災害 関西調査団

地盤工学会関西支部災害調査団

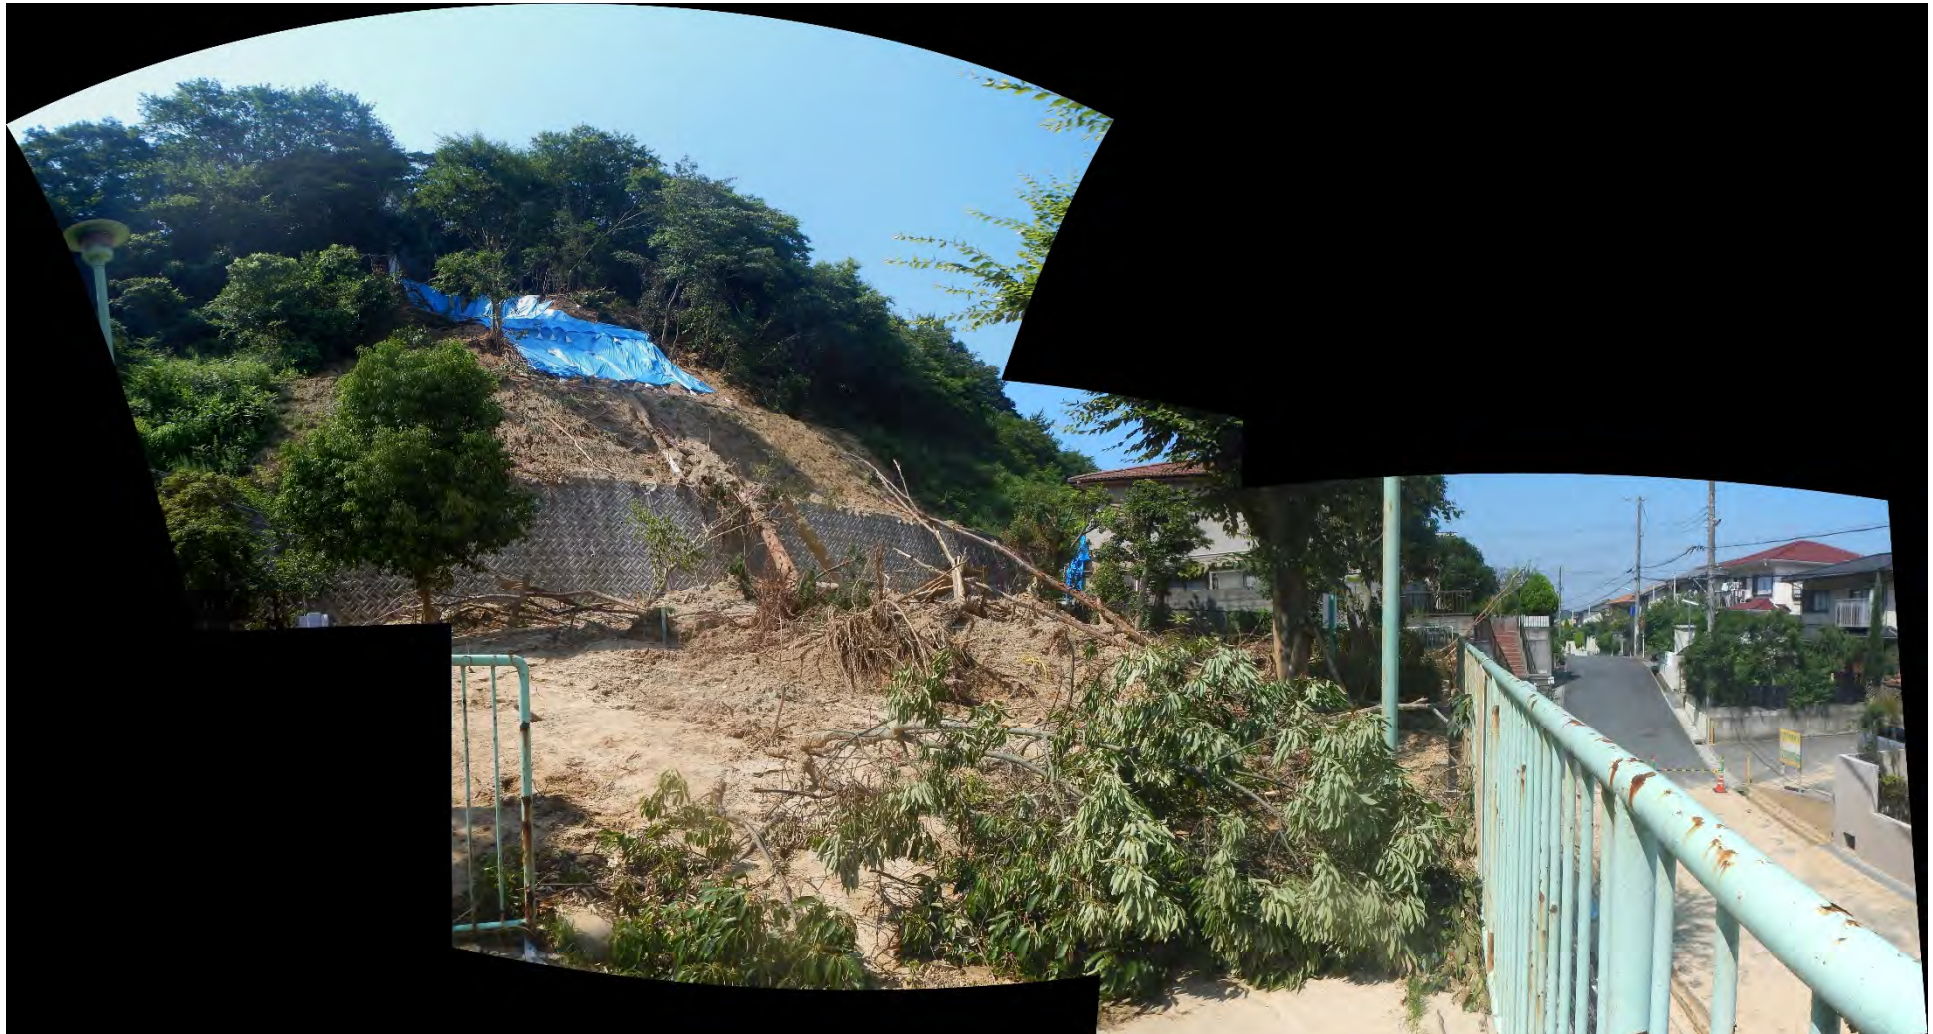
# 兵庫県神戸市北区その 1

崩壊が発生するものの公園内で大部分の土砂が堆積している。斜面と人家の位置関係が、減災（ハザードから離れる）における重要なポイントである。

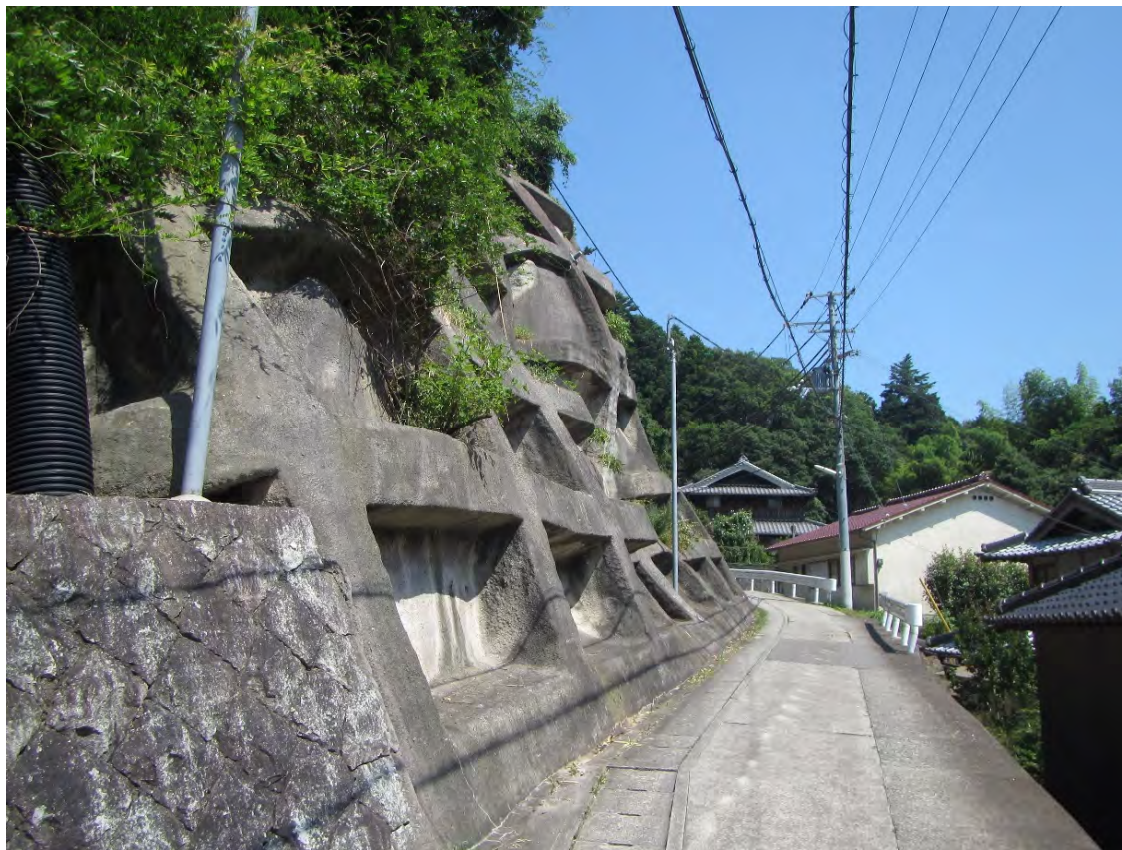
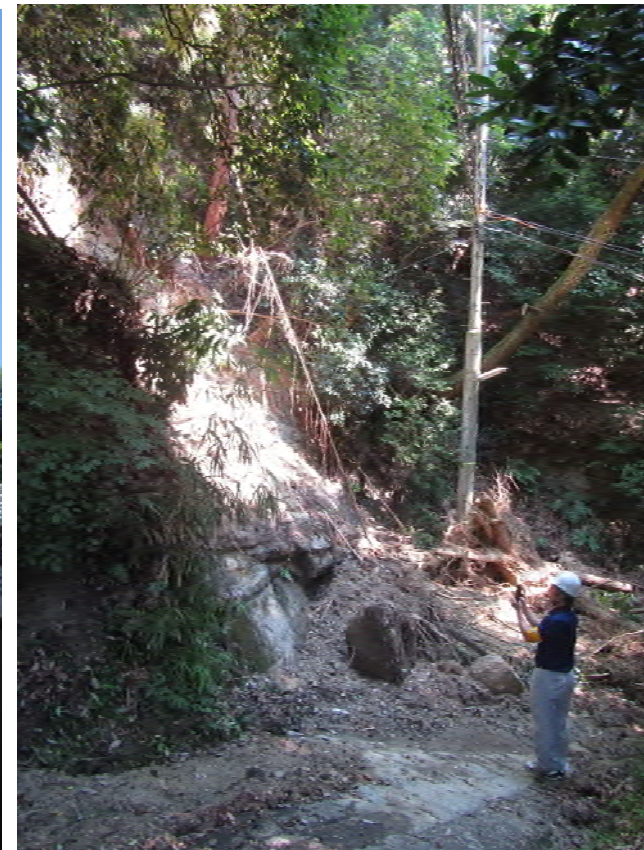
## 兵庫県神戸市北区その2

斜面对策工が施されているところは、変状なし。対策が施されていない斜面が崩壊している。対策工の効果が発揮されている。

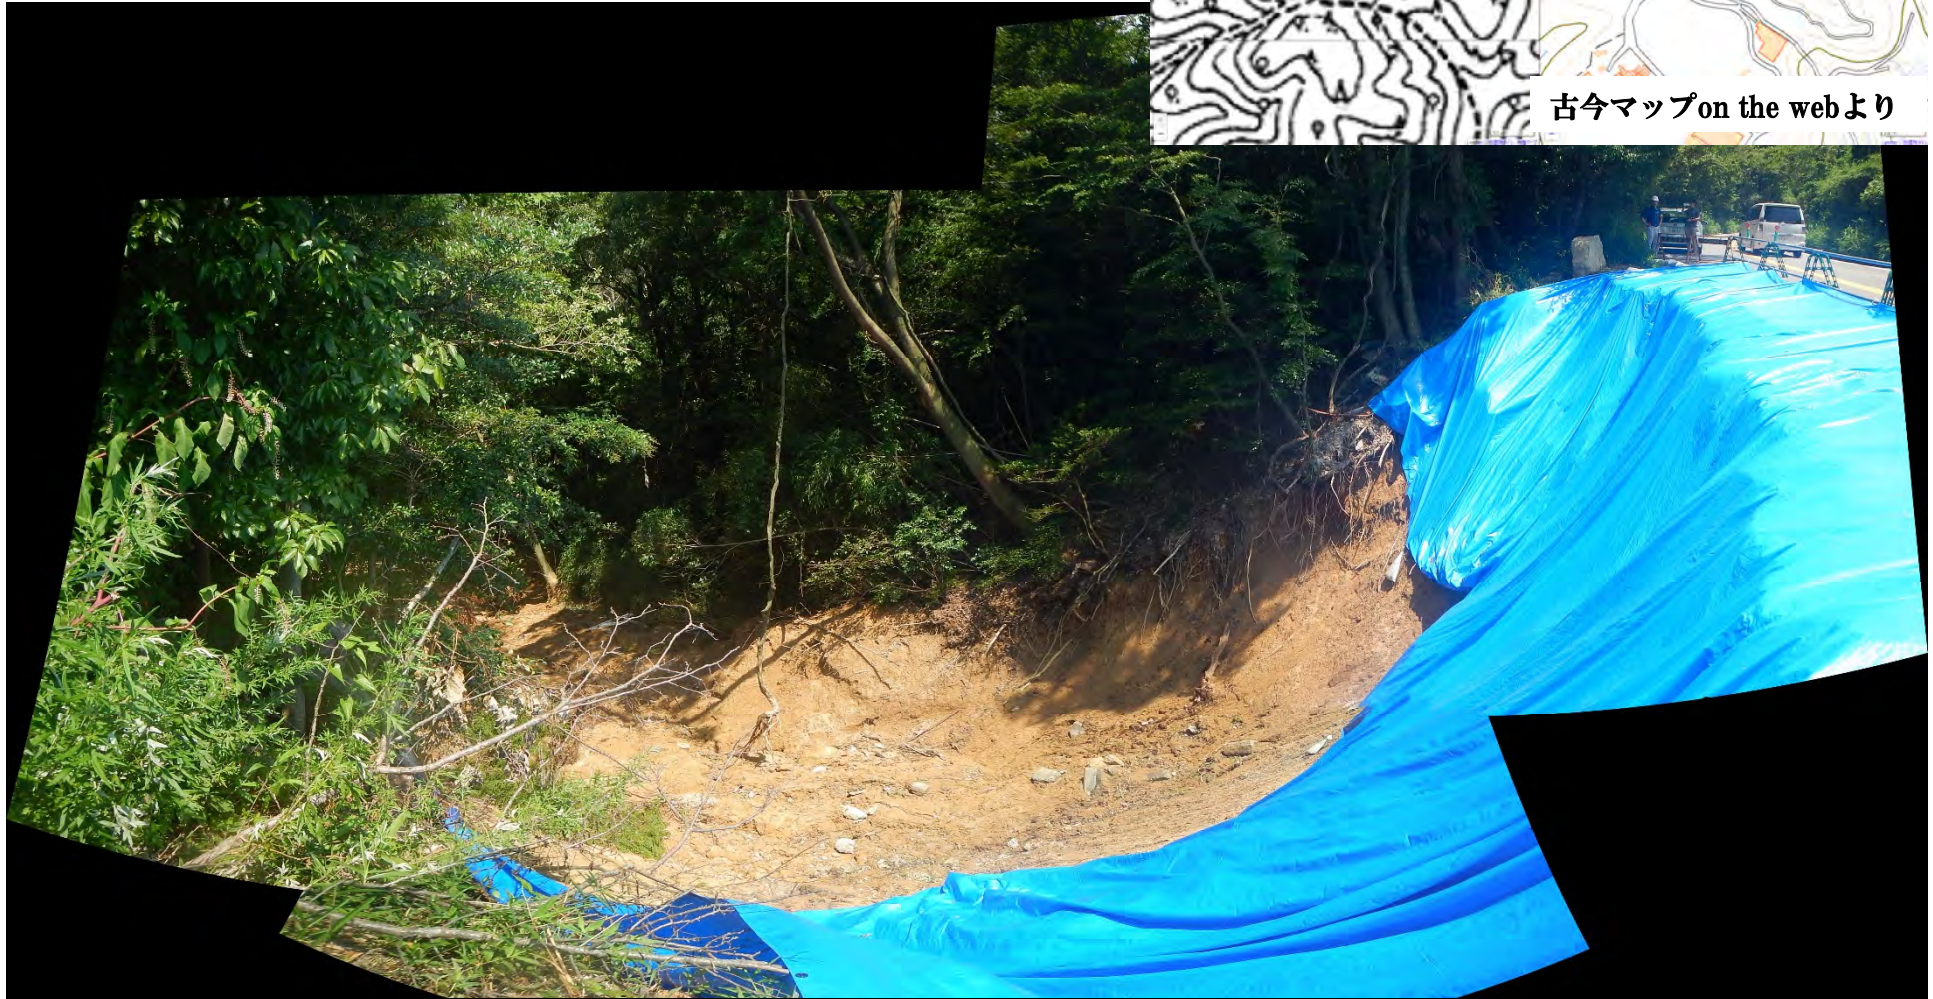
# 兵庫県神戸市北区その 3

旧地形から谷地形を呈するところで土砂移動が発生している。道路側溝は見当たらないが、道路横断勾配からは道路排水が谷へ流入した可能性は低いと思われる。浸透した水が集まり崩壊させたか？

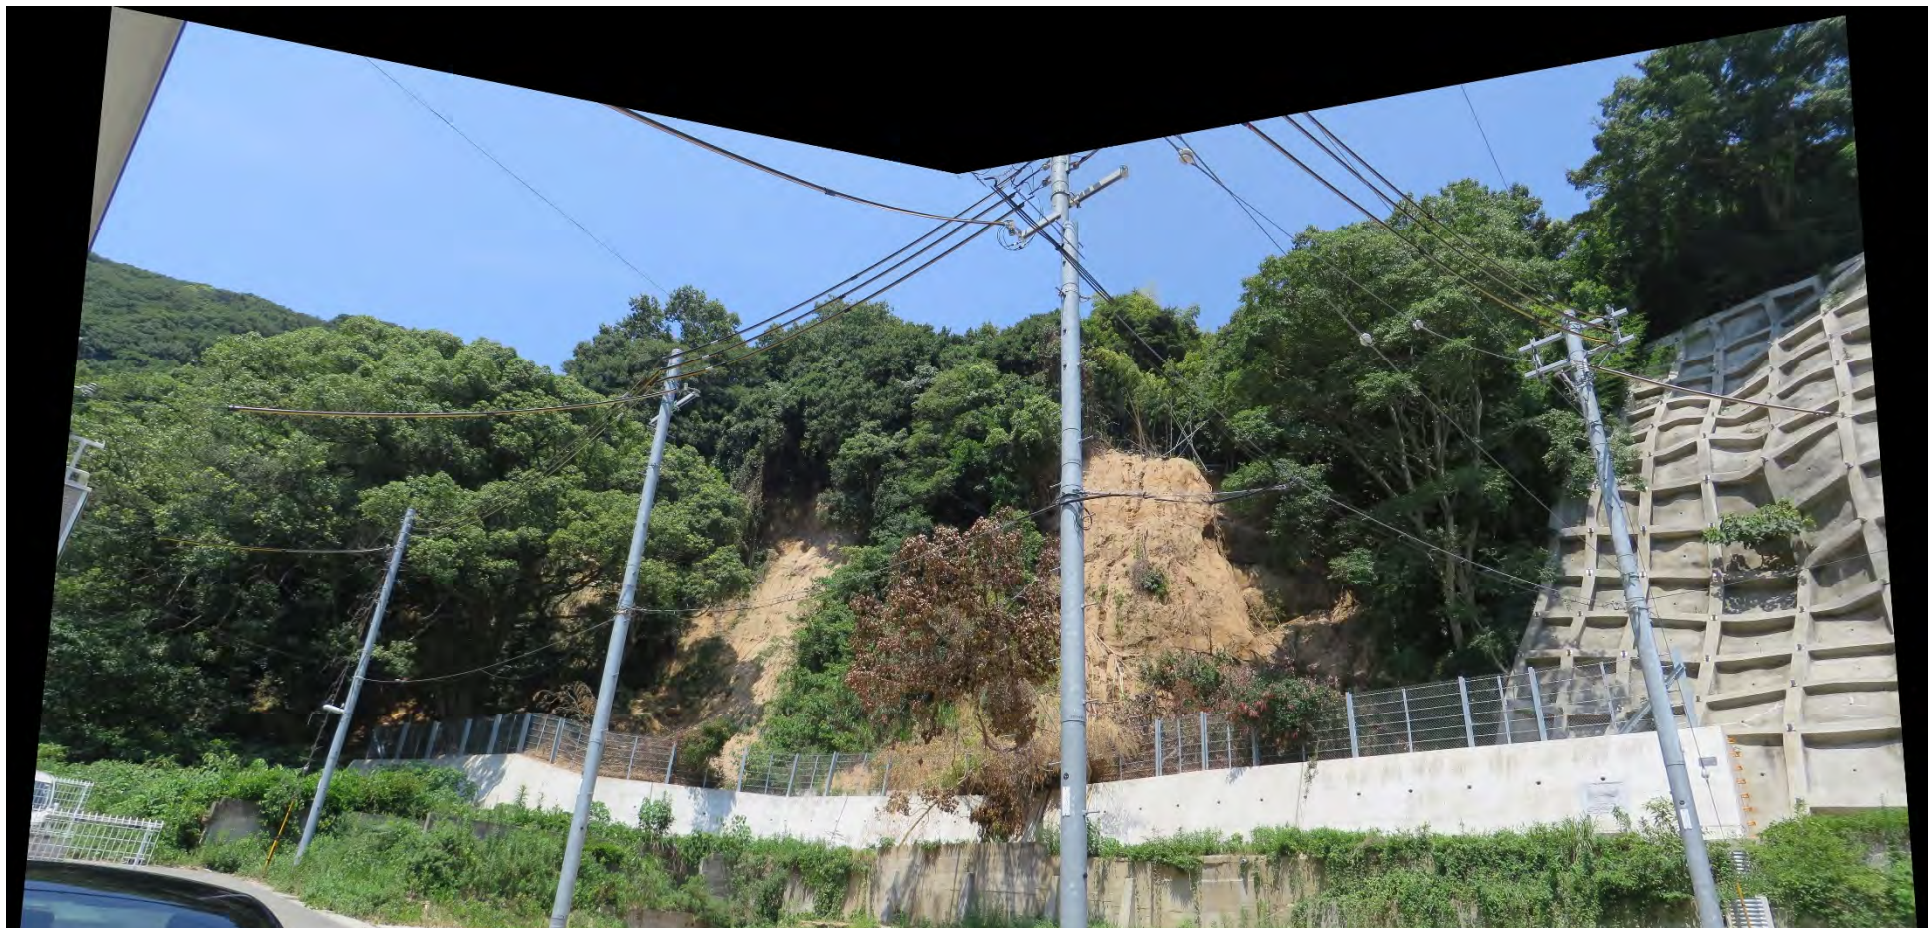
# 兵庫県神戸市須磨区

斜面对策工が施されているところは、変状なし。対策が施されていない斜面が崩壊しているが待受対策工が効果を発揮し、道路に土砂を流出させていない。対策工の効果が発揮されている。

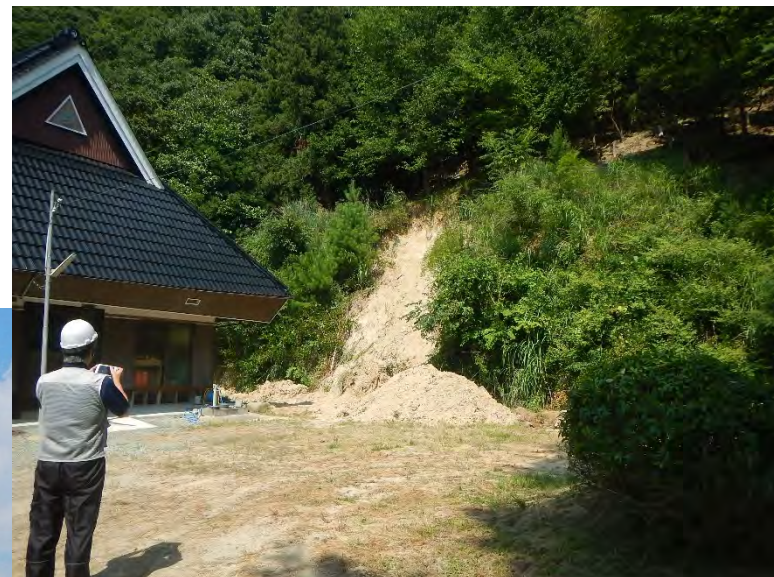
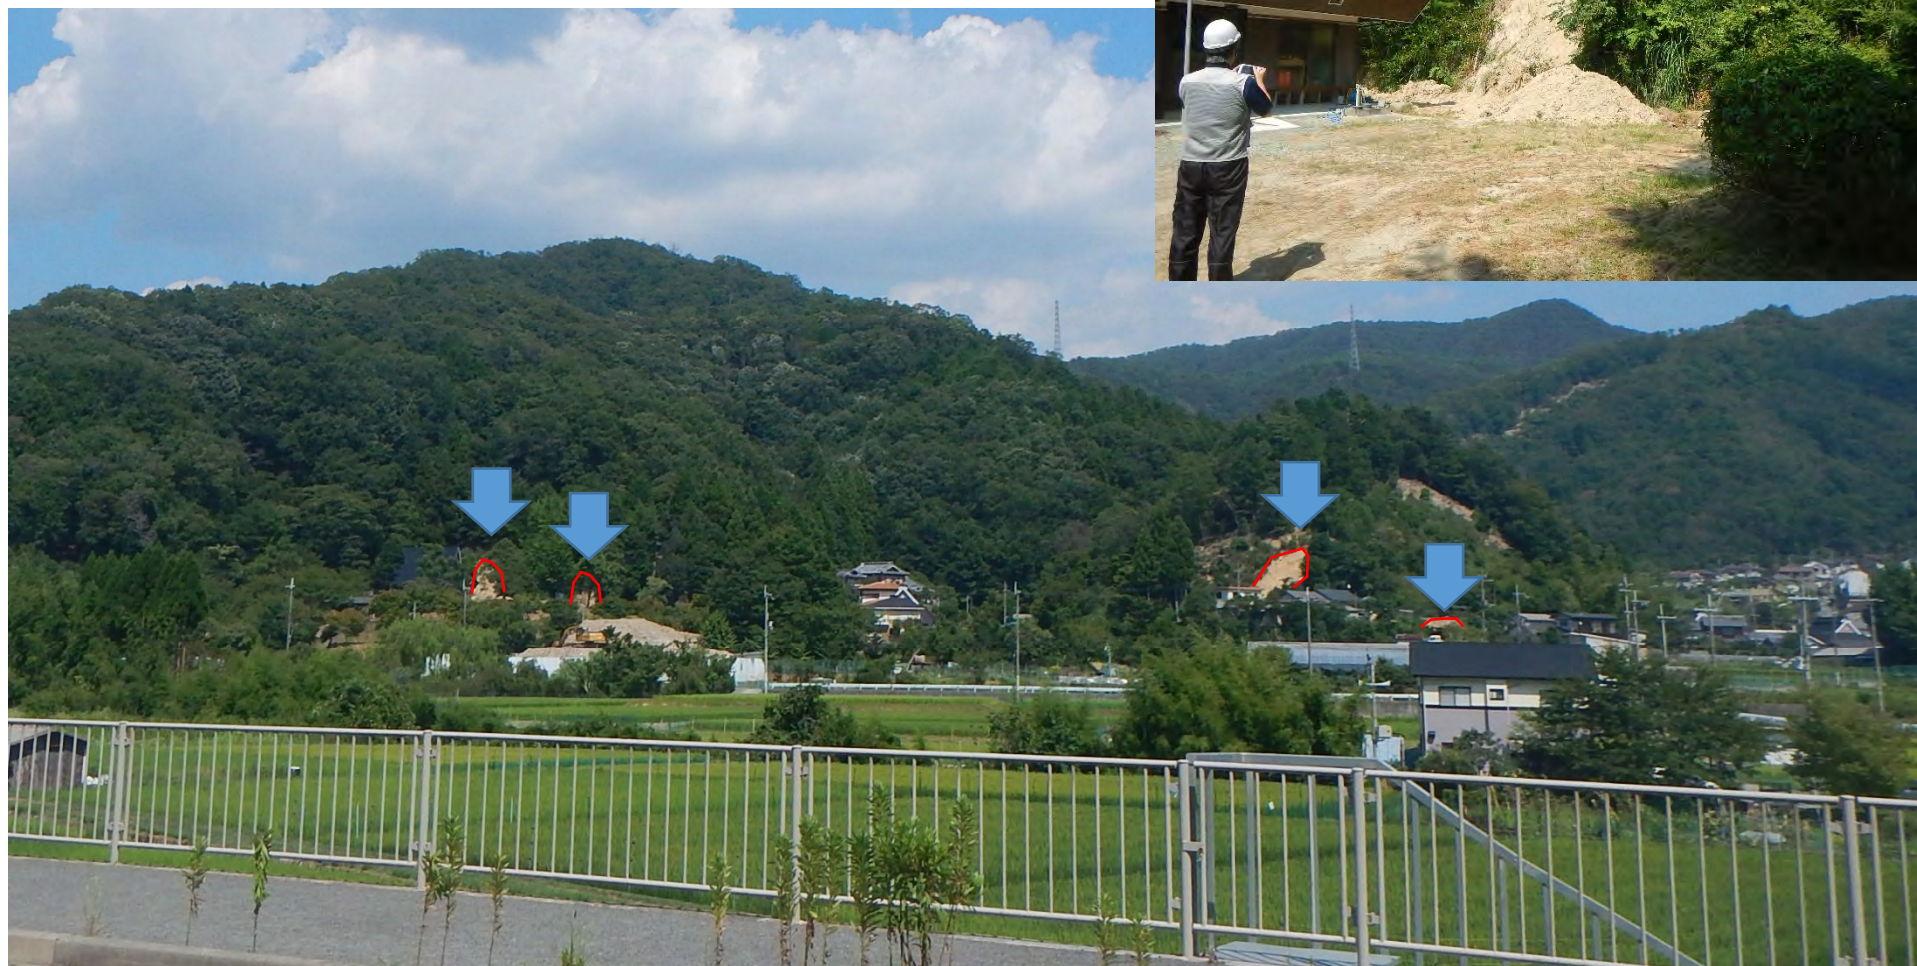
# 兵庫県猪名川町

大規模な斜面崩壊箇所は認められないが、人家裏の小規模な崩壊（幅4m程度）が多数発生している。

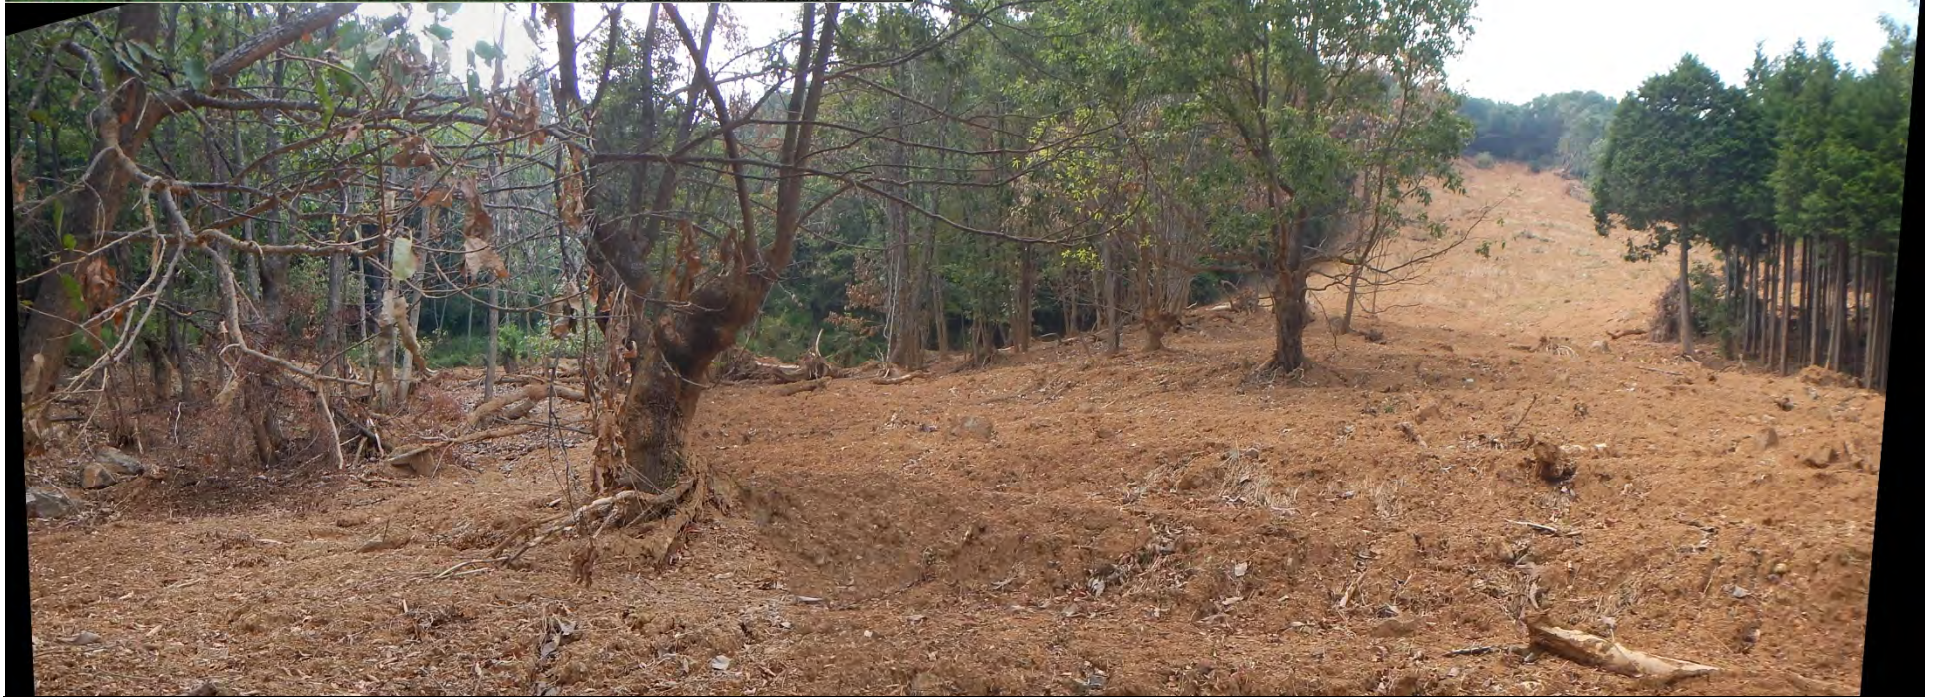
# 兵庫県猪名川町

大規模な崩壊が発生し、土石流化していた。崩壊前の空中写真（Google map）を確認すると植生の乏しい箇所が今回崩壊していることがわかる。樹木根系による崩壊防止機能が周囲より小さいことが原因か？

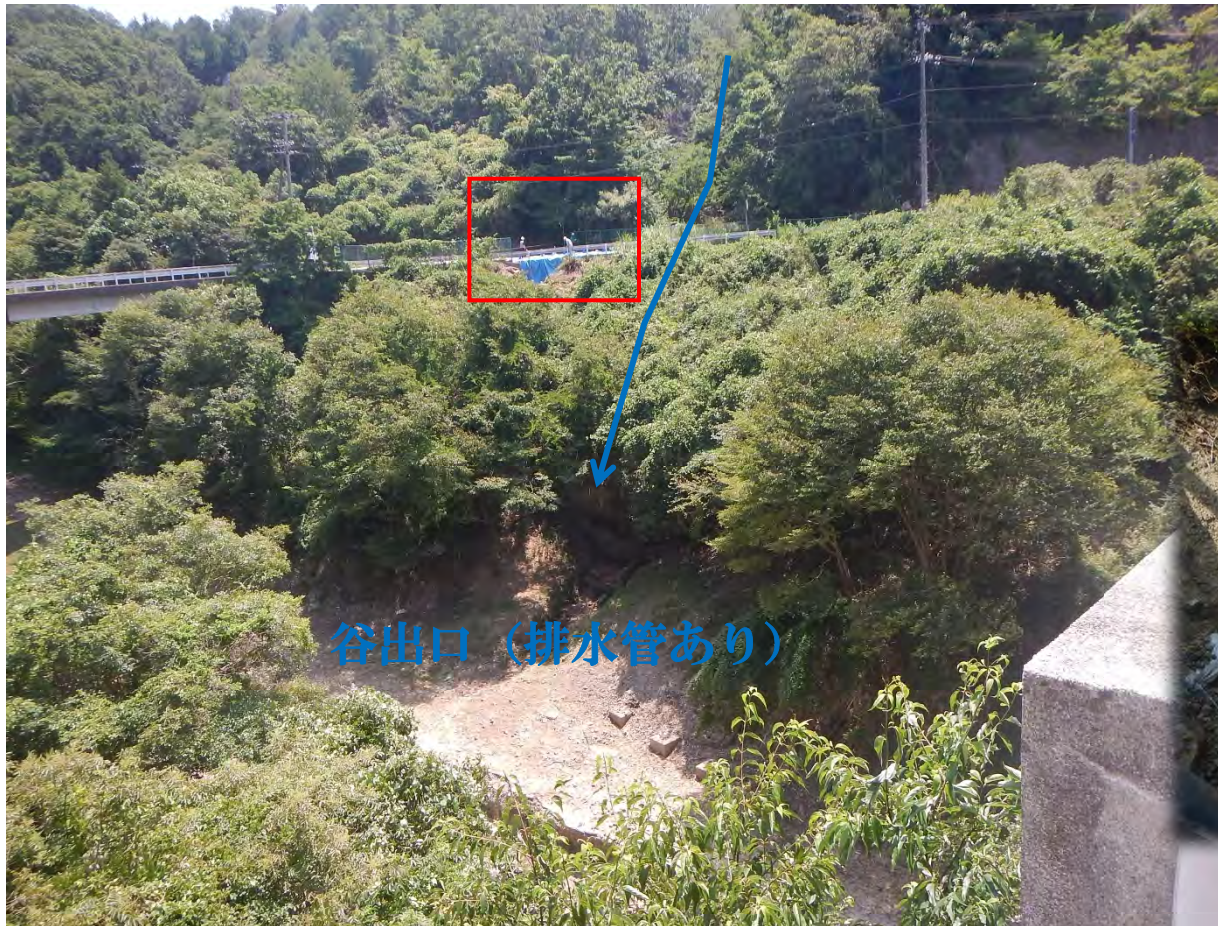
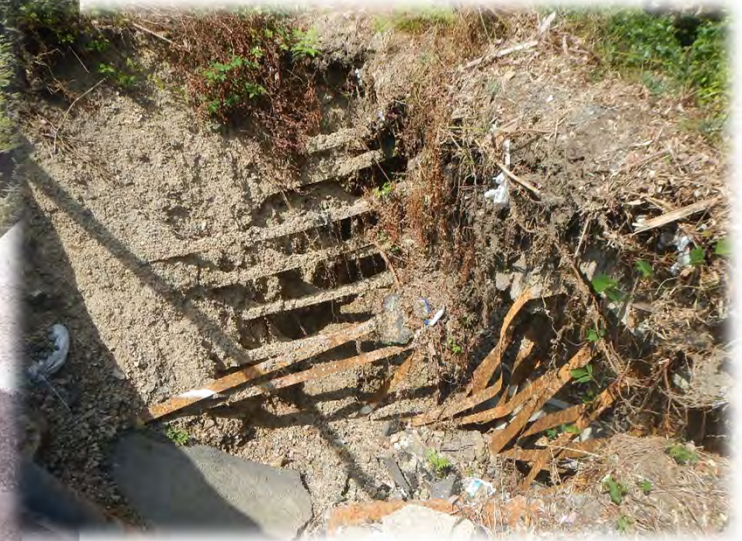
谷出口周辺に設置された補強土壁が、破損していた。谷からの浸透水による影響か？

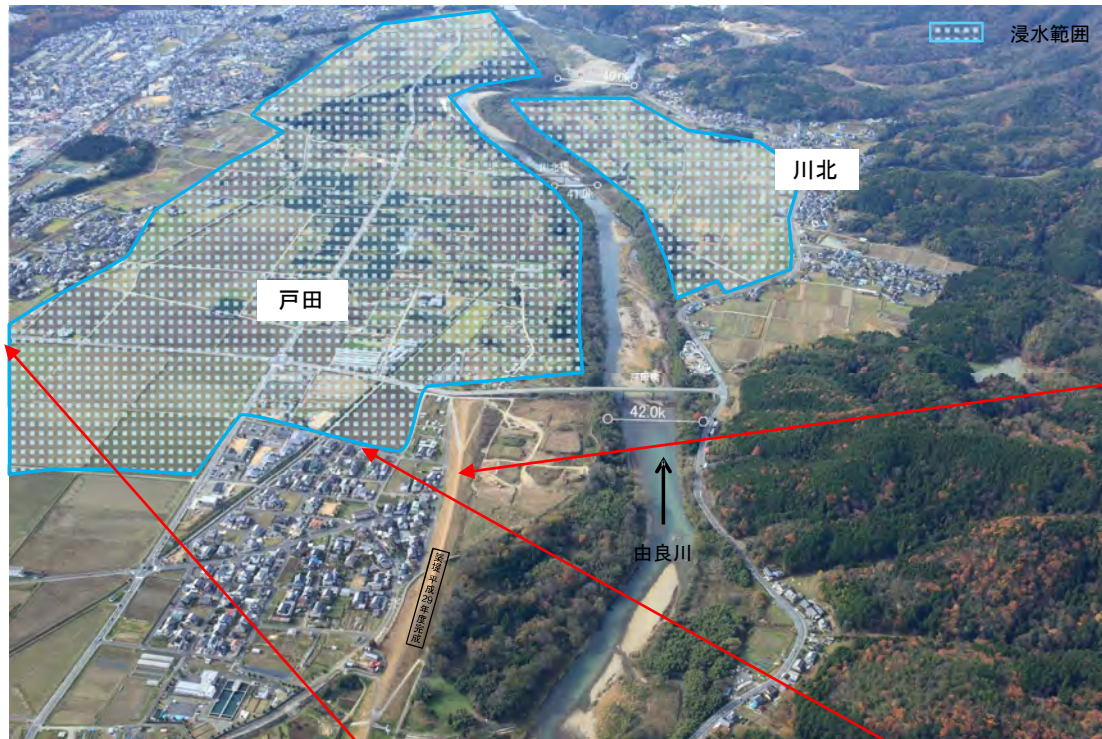
# 由良川（戸田地区、川北地区）

浸水範囲を宅地から避けることに成功

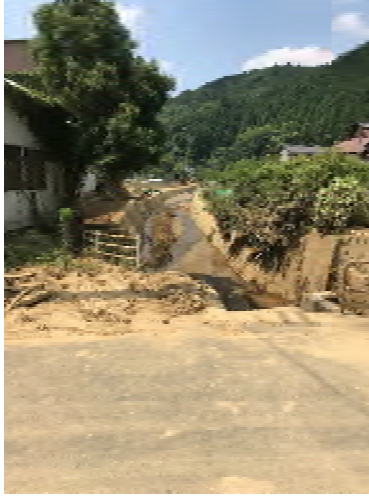
支流（蓼原川）

# 由良川（福知山市蓼原地区、河守地区） 内水被害（人的被害は無し）

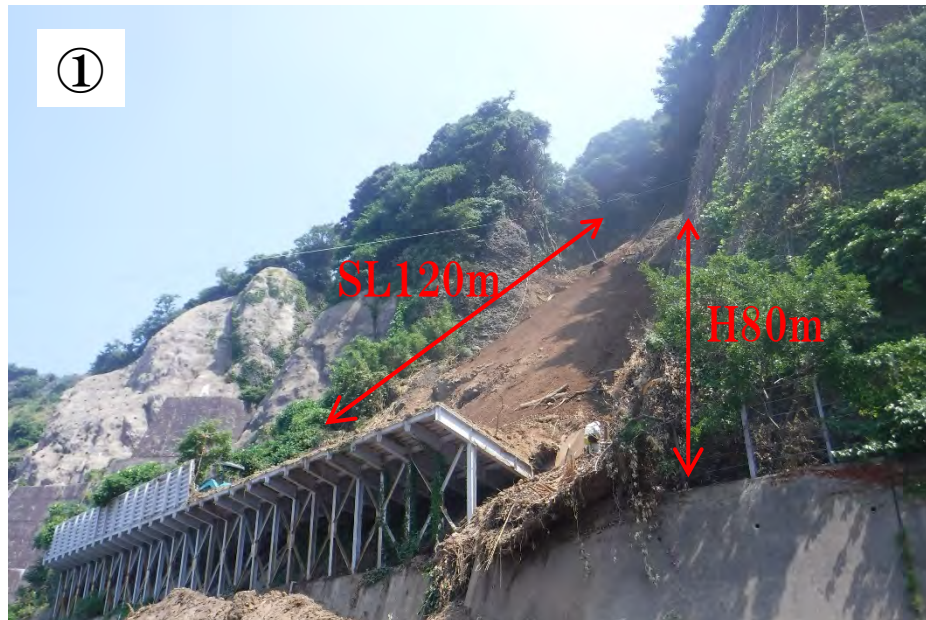
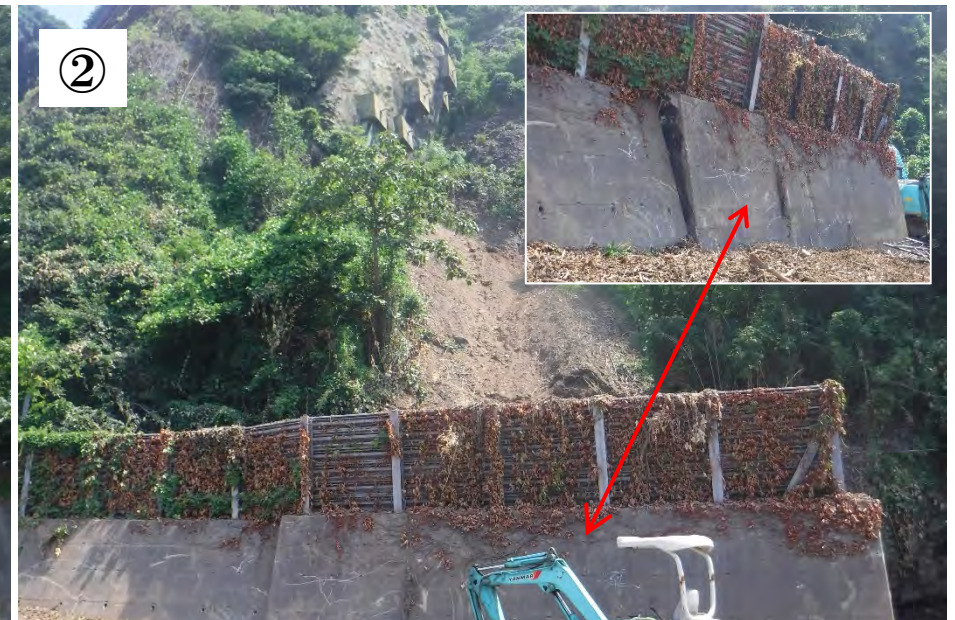
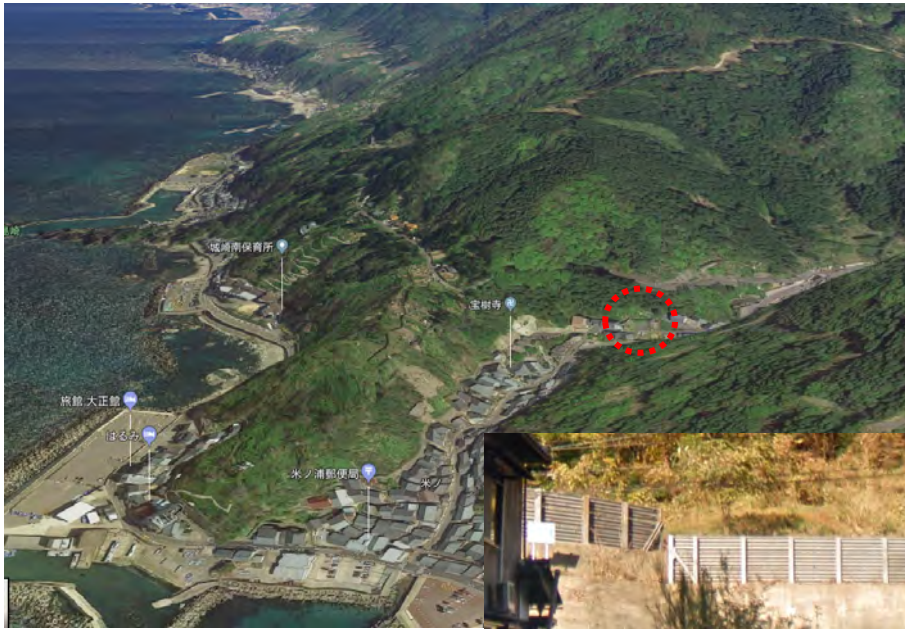
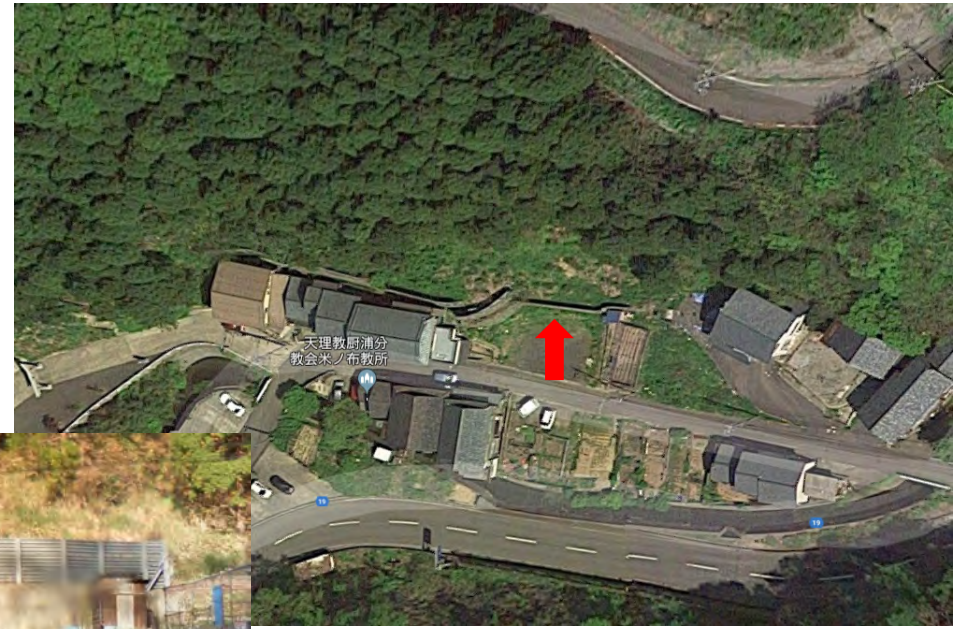
玉川：国道305号線沿いの急傾斜地。アンカー等で補強された岩盤の両脇が崩壊。  
崩壊①では土砂がロックキーパーを超え、道路、海岸へと流出。崩壊②では擁壁が傾斜

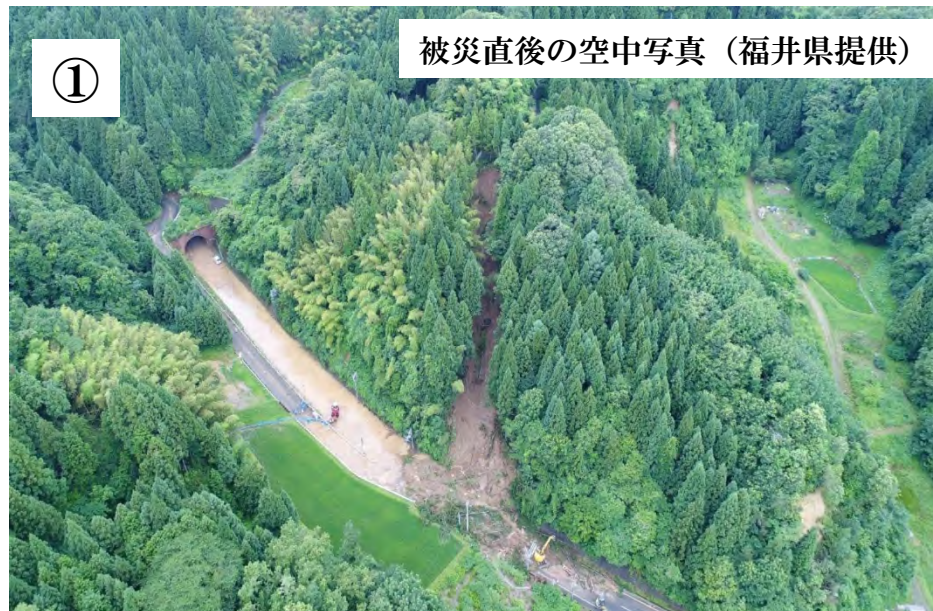
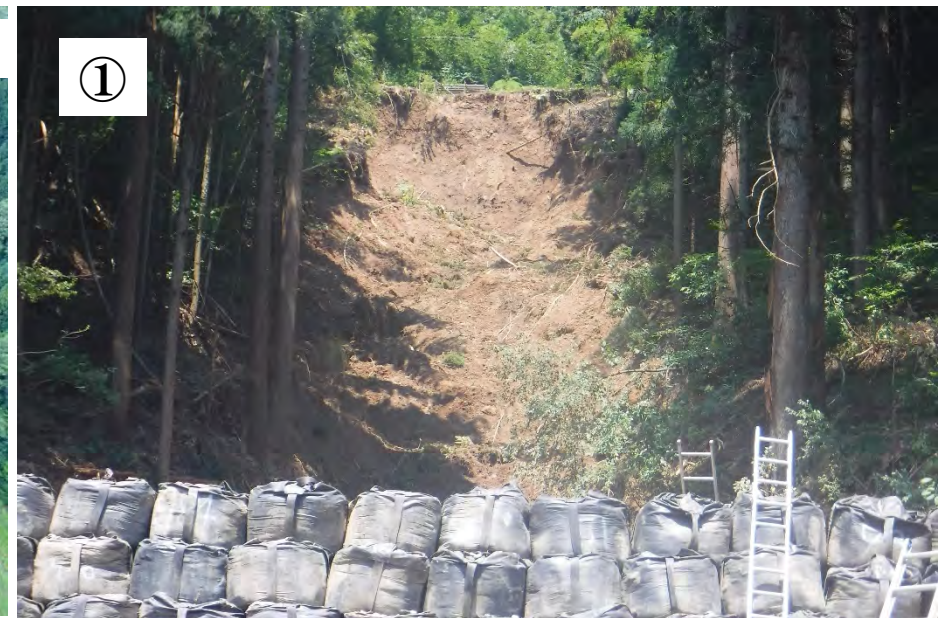
上山中①：国道365号線沿いの谷地形斜面。上部に幅6m程度の林道あり。林道盛土部の崩壊を起因とし、土石流化して道路に流出したと思われる。
