# 河川の氾濫

東京理科大学 理工学部土木工学科  
○二瓶泰雄, 片岡智哉

1. 大阪湾流入河川における高潮の遡上状況
2. 河川周辺の浸水状況調査と氾濫シミュレーション  
➡兵庫県宮川・高橋川を対象

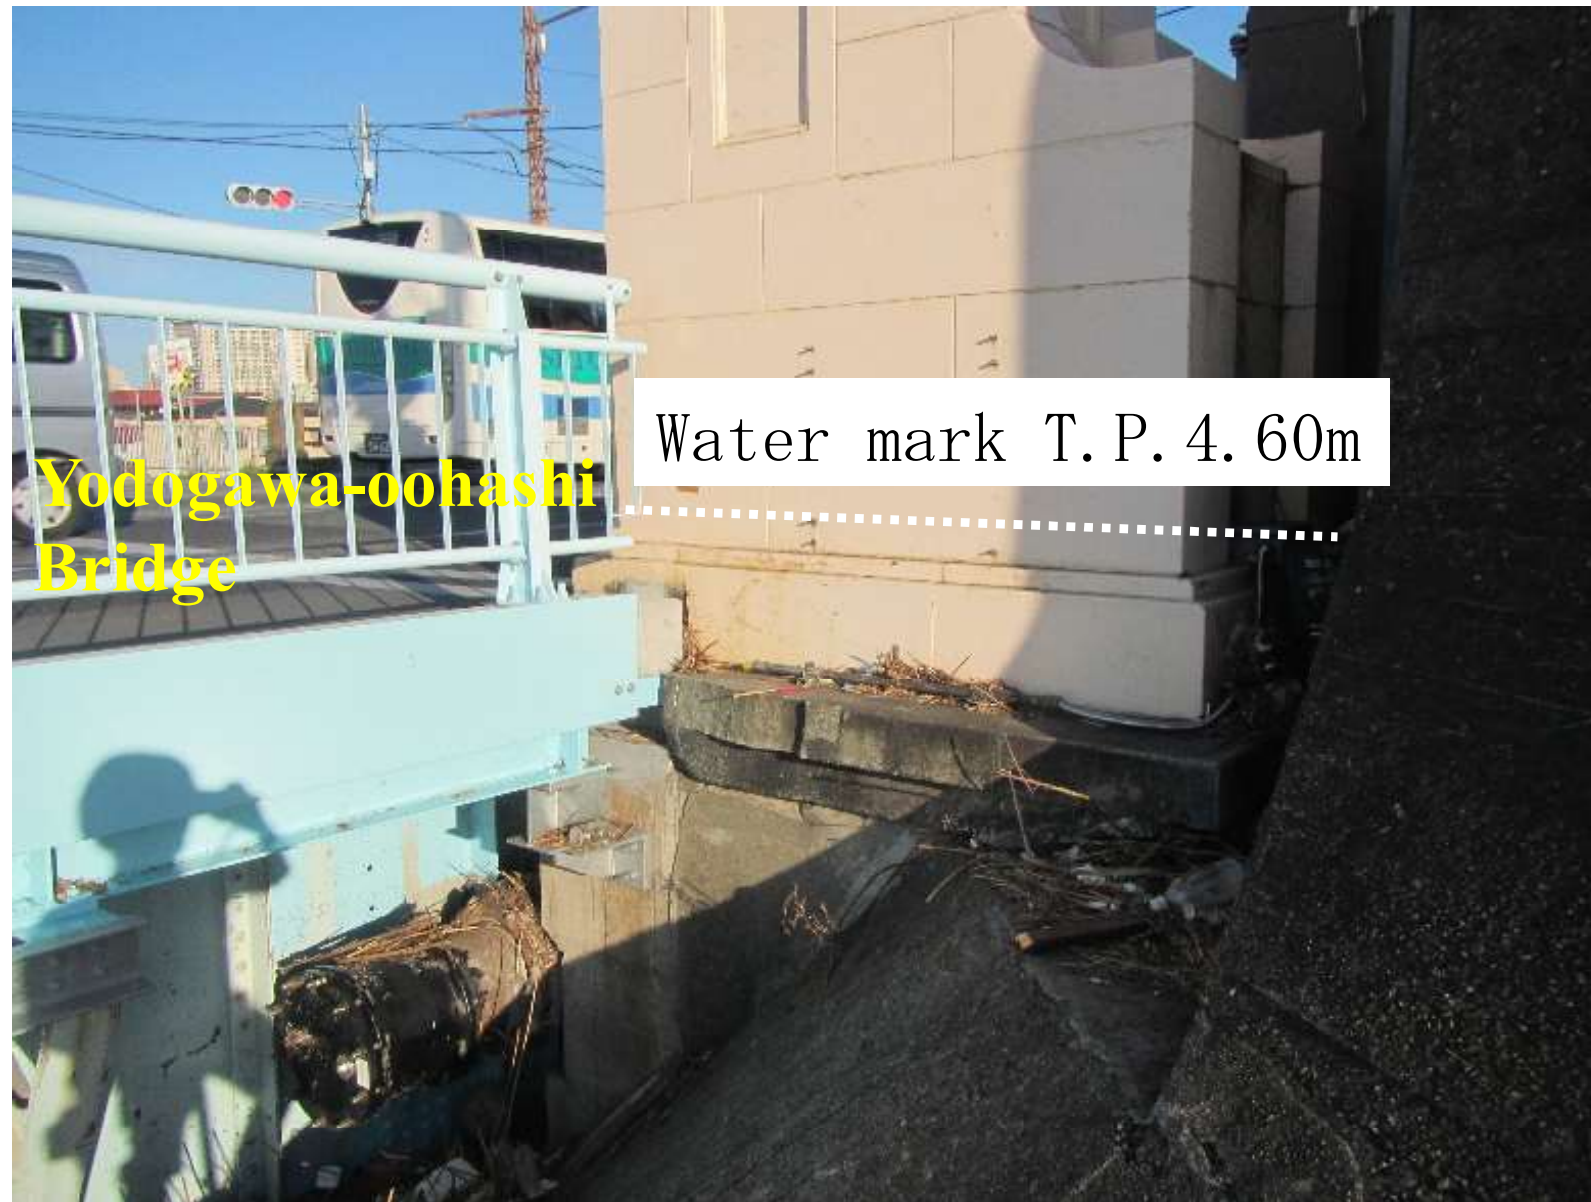
# 高潮遡上状況：淀川②

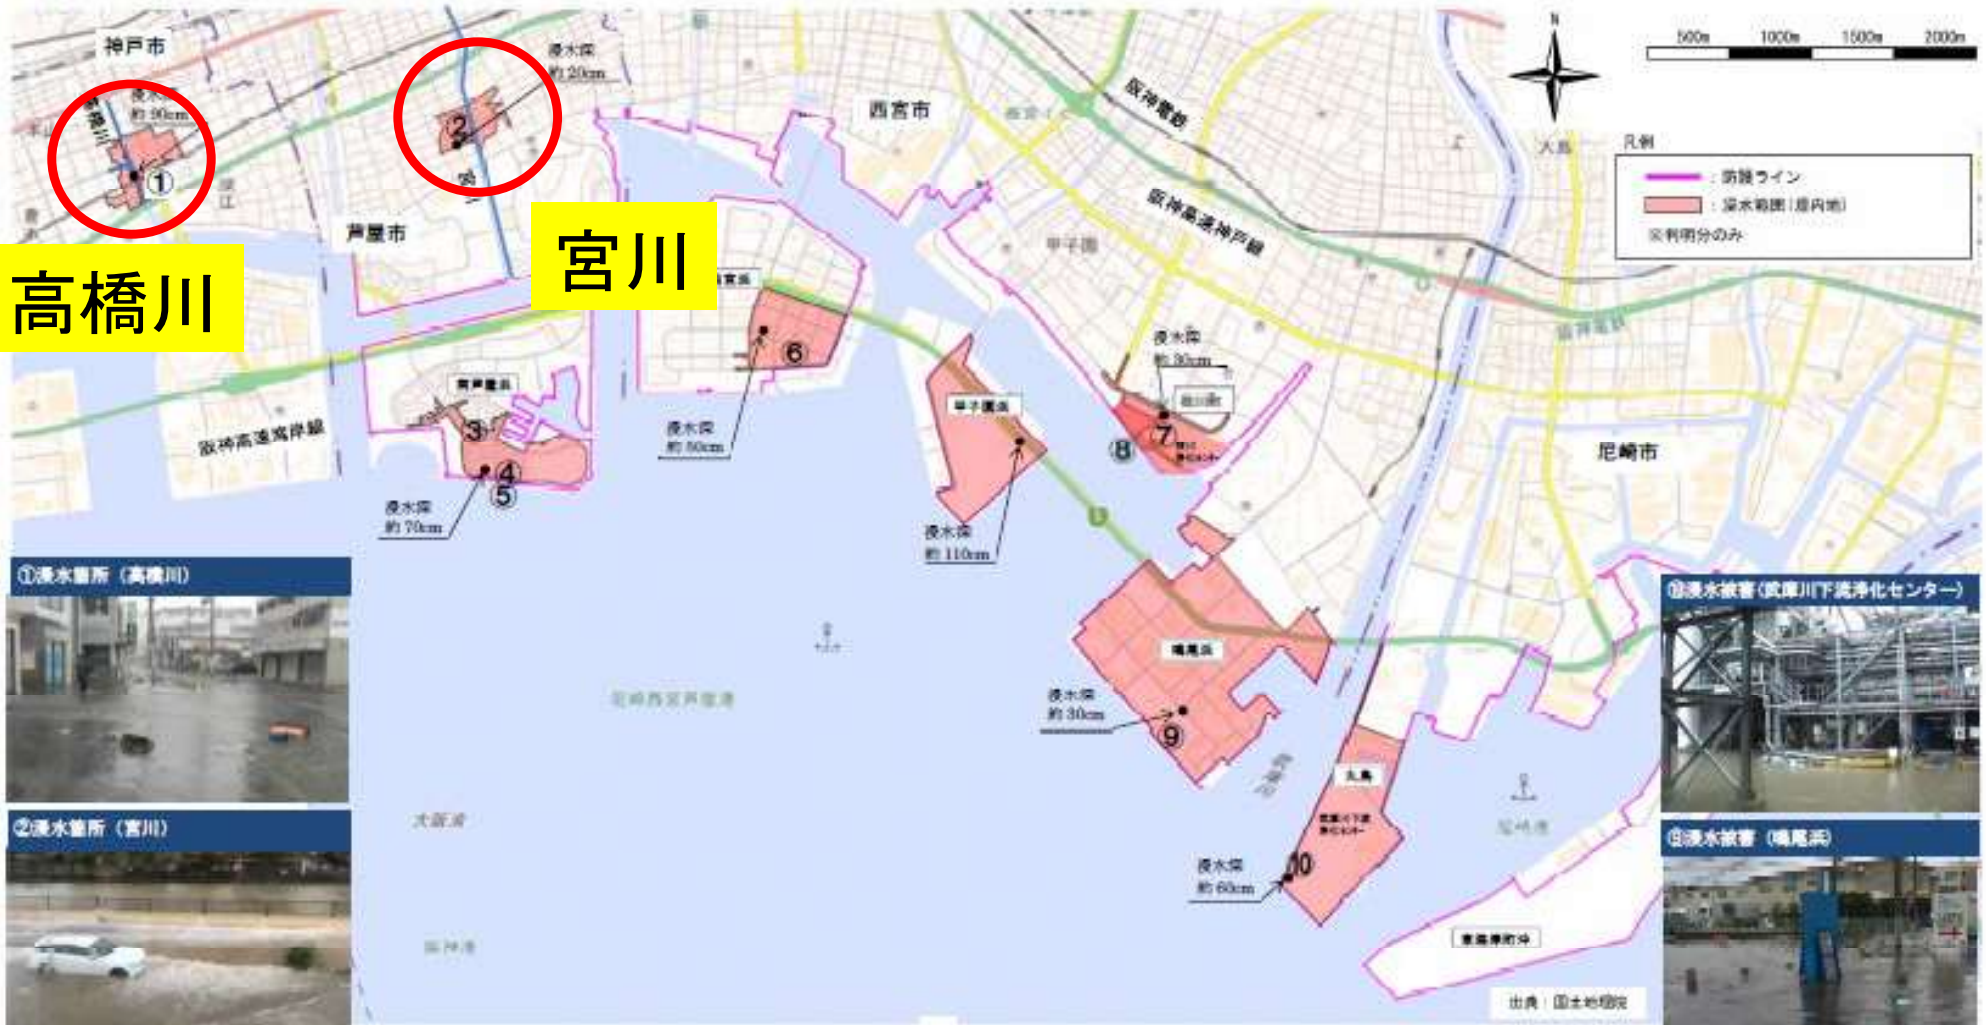
台風第21号における浸水被害の状況について

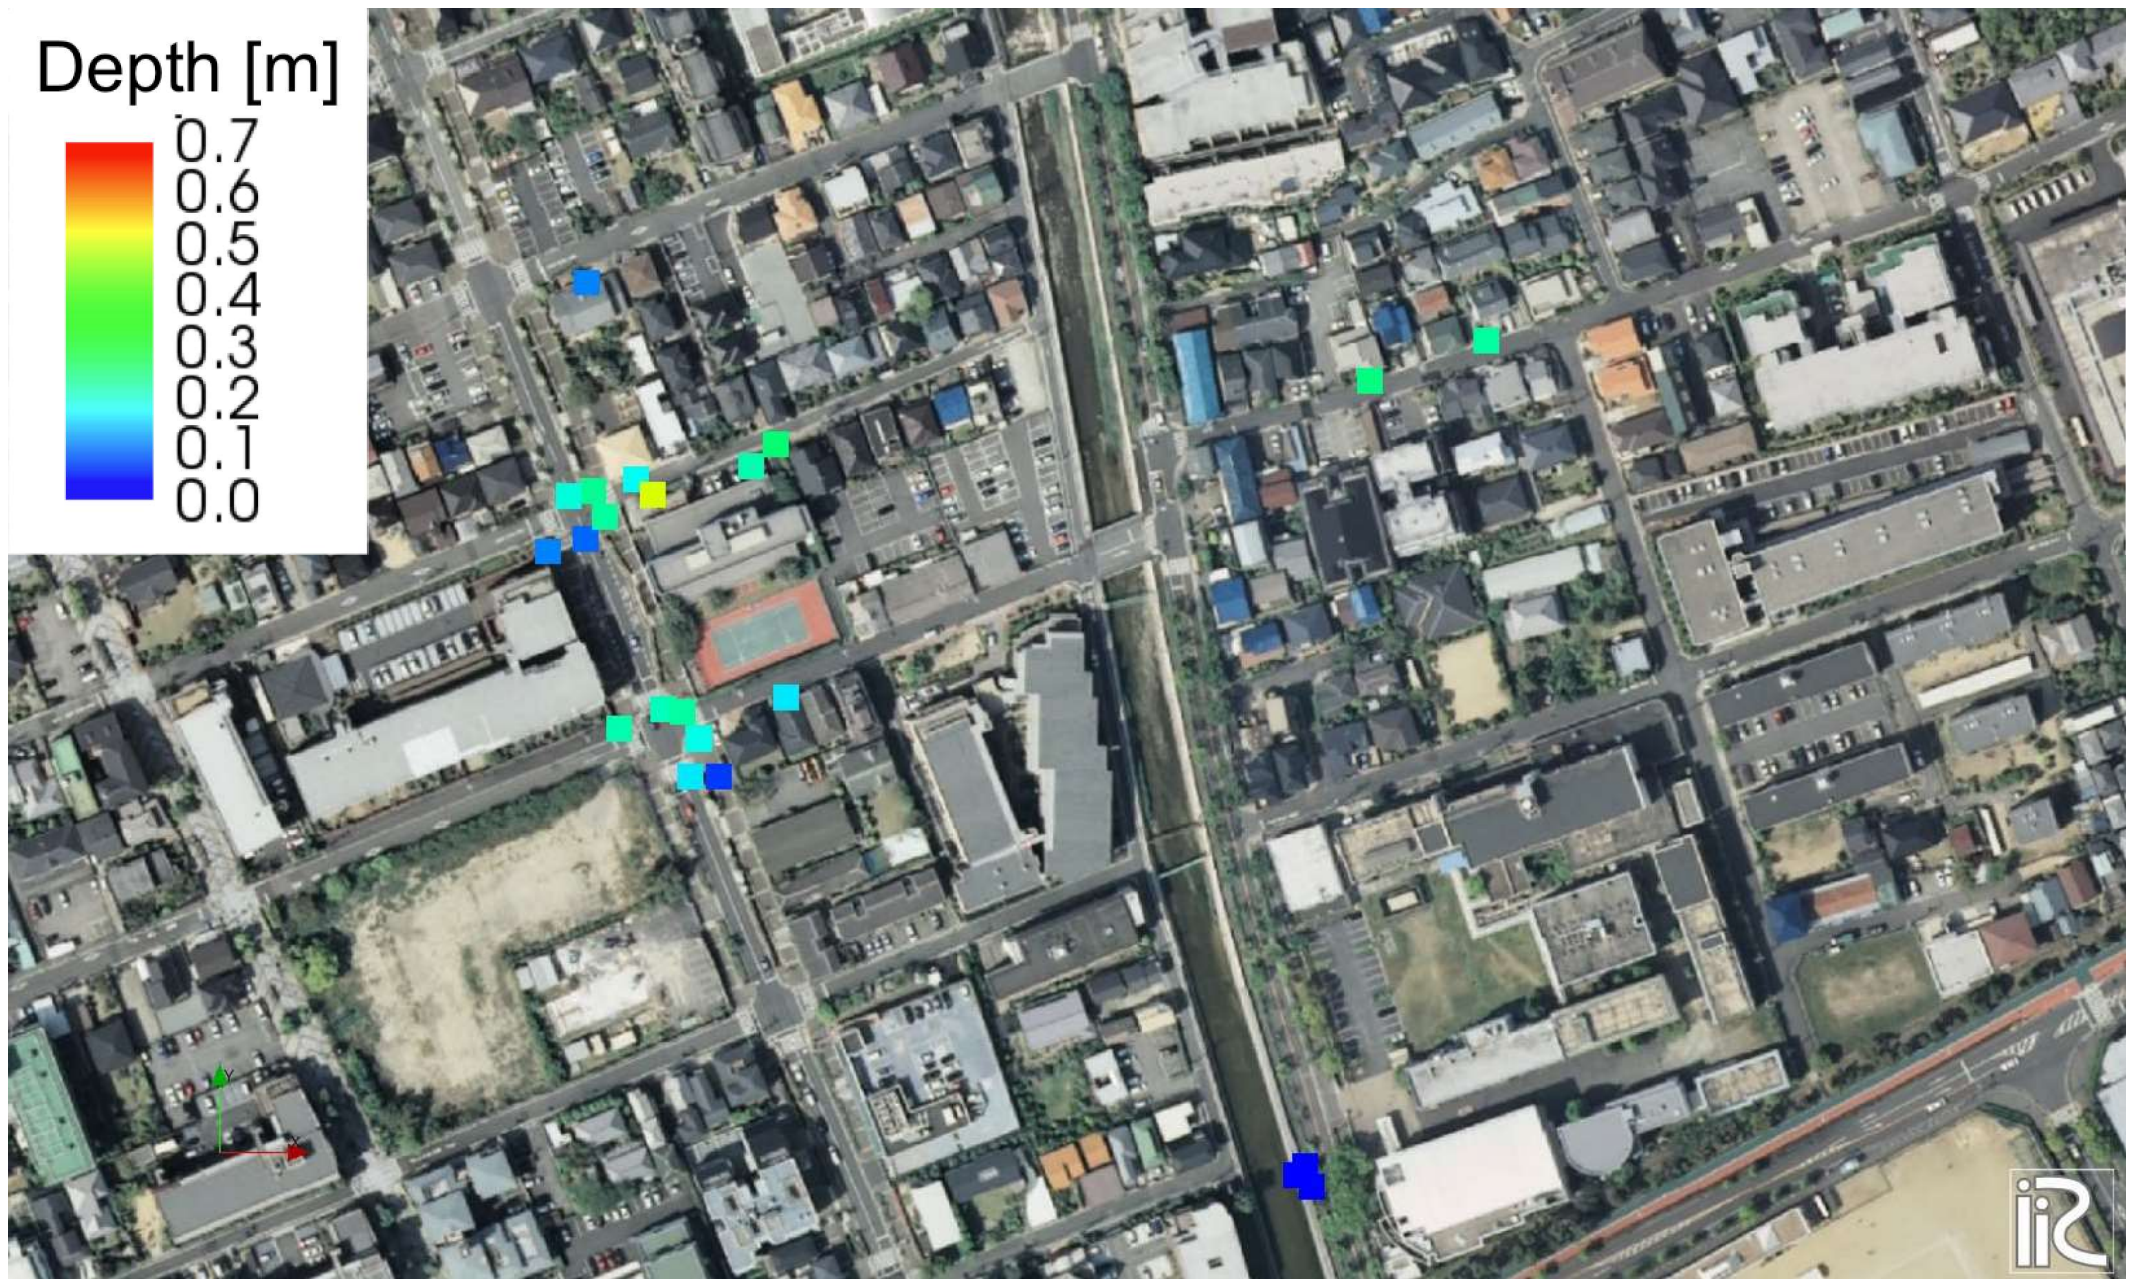
# 浸水状況(宮川): 浸水深マップ

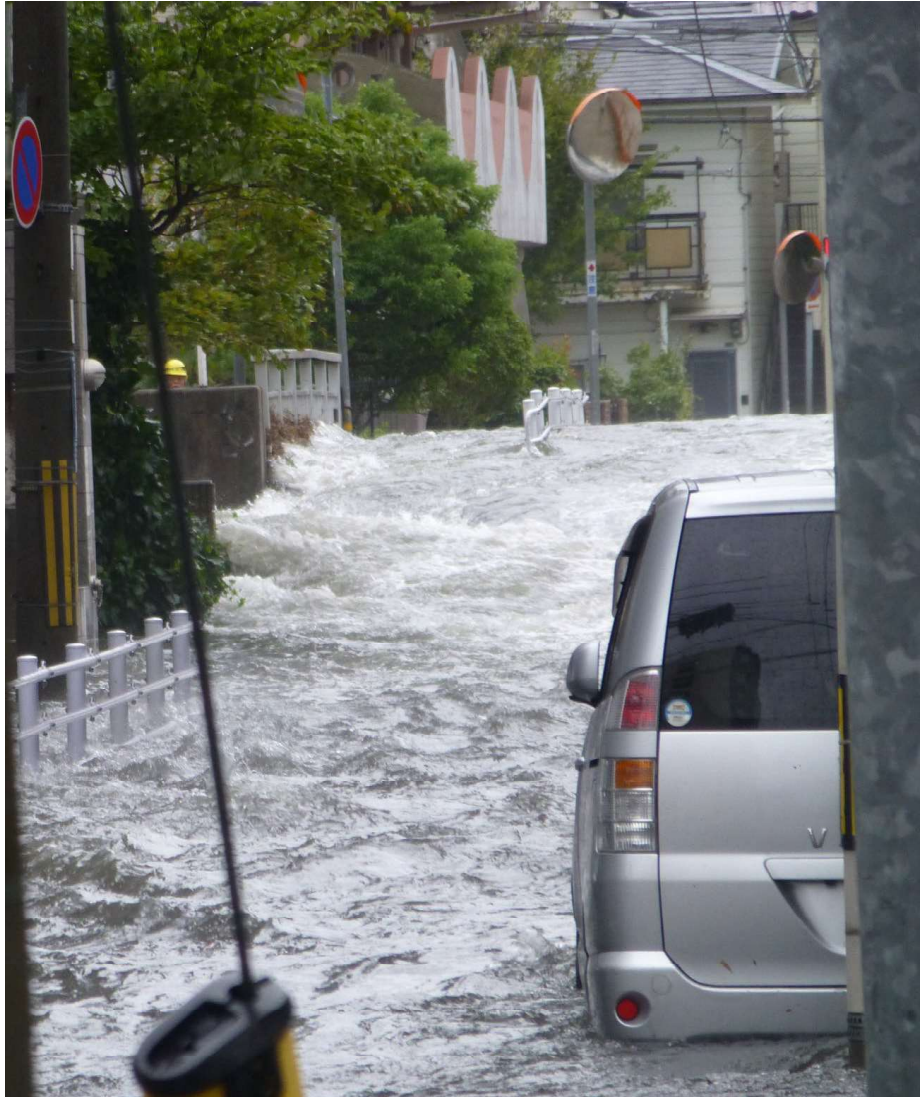
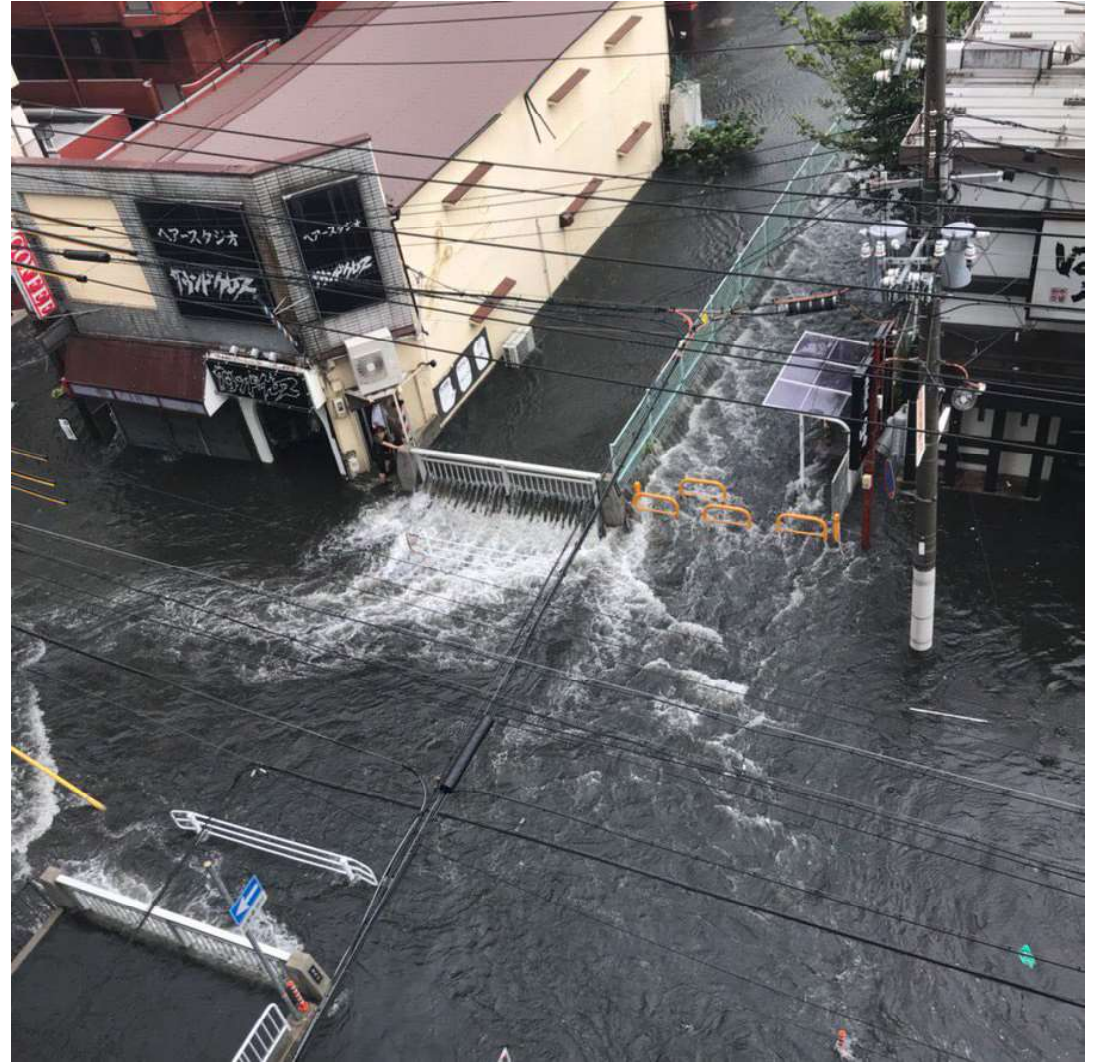
# 浸水状況(高橋川): 浸水状況

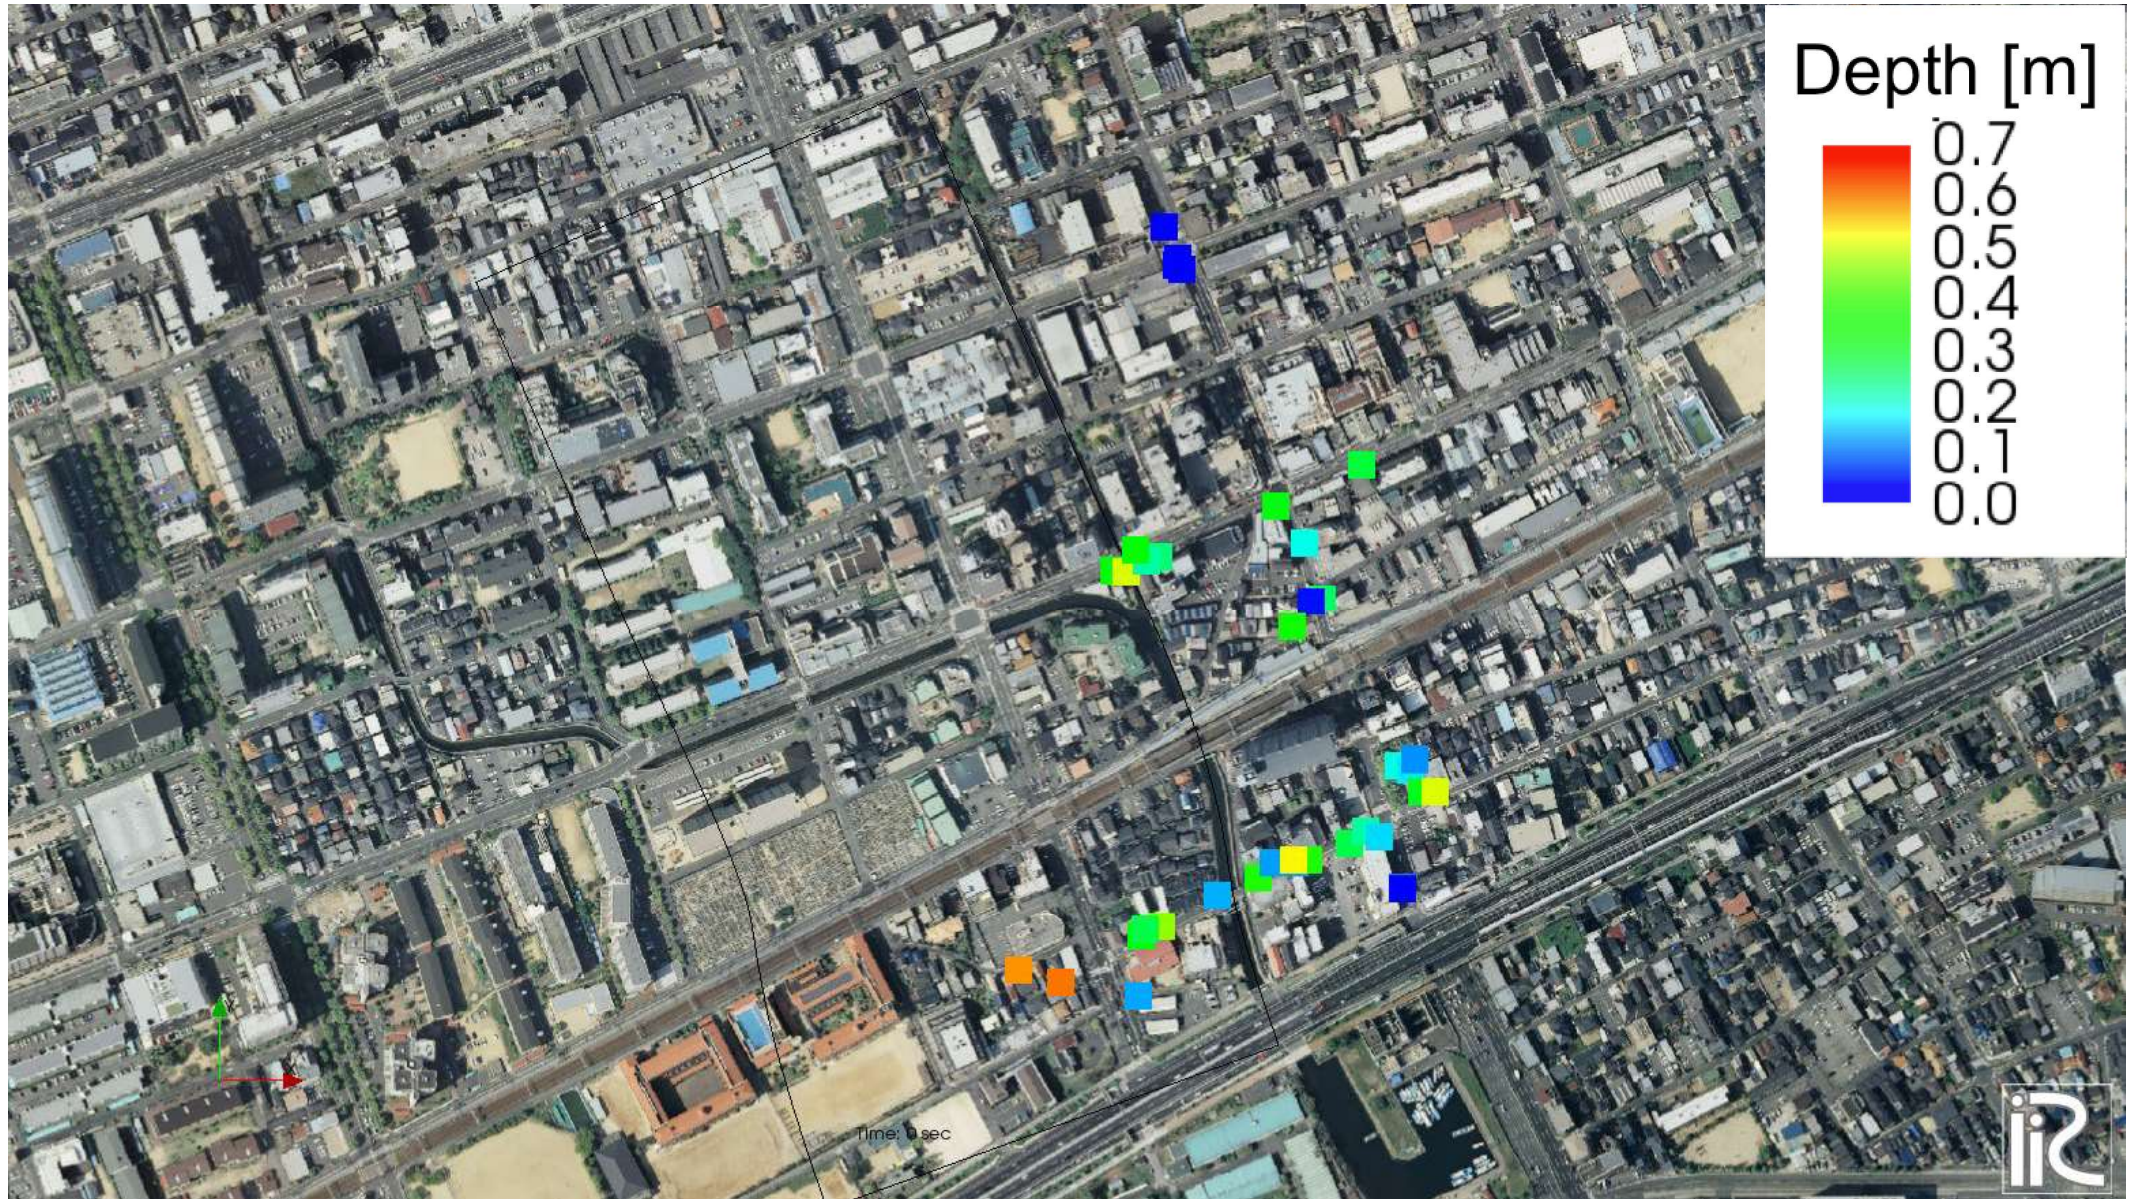
# 浸水状況(高橋川): 浸水深マップ

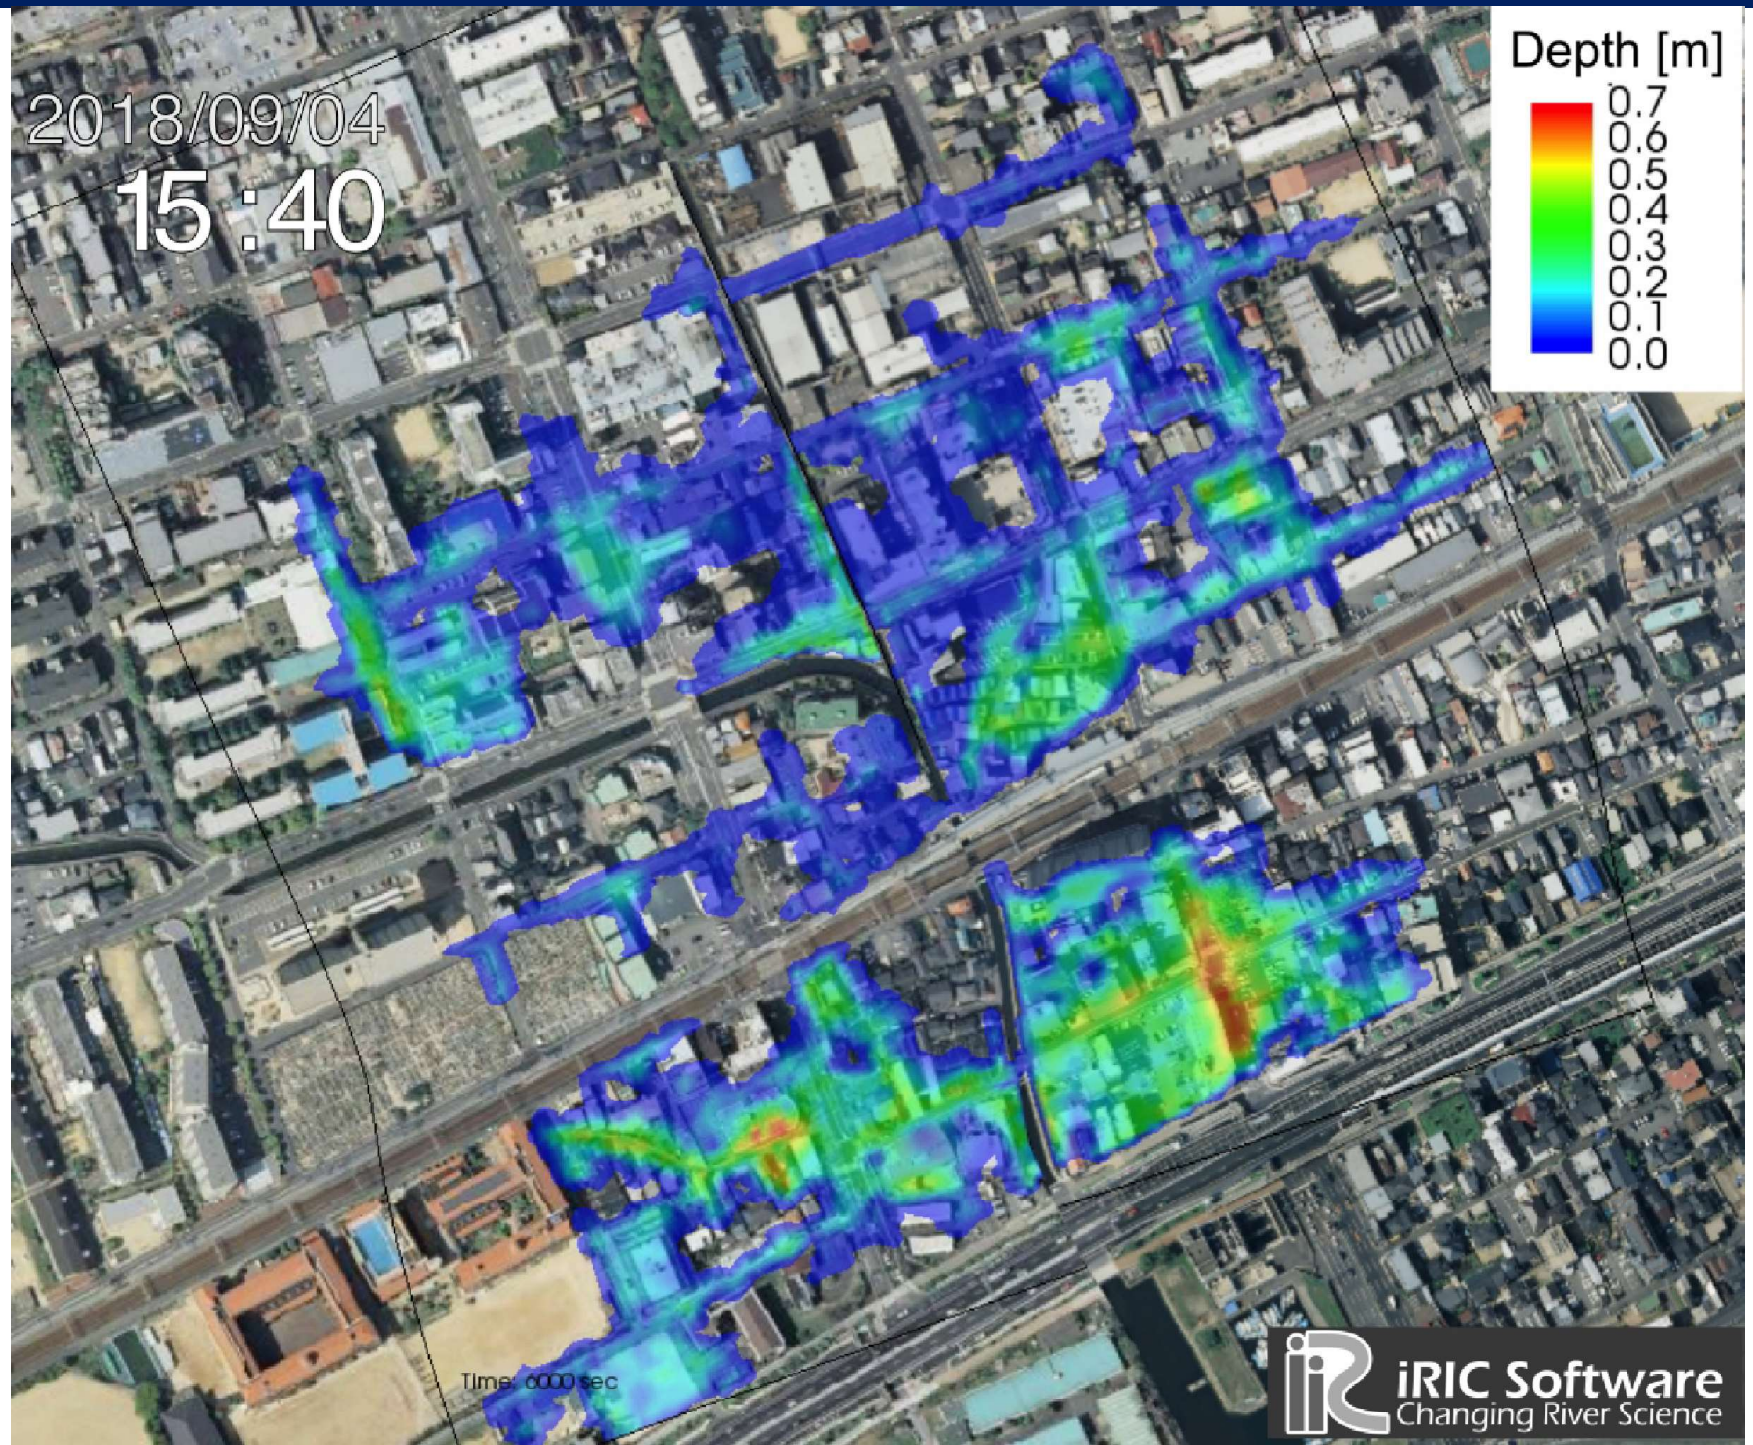
2018/09/04  
15:40

# 浸水状況(高橋川): 氾濫シミュレーション
