都市直下地震での鉛直方向の免震構造に関する調査研究委員会

—成果報告書—

平成 31 年 3 月

# 1. 衝撃的鉛直地震動によるとみられる事例について

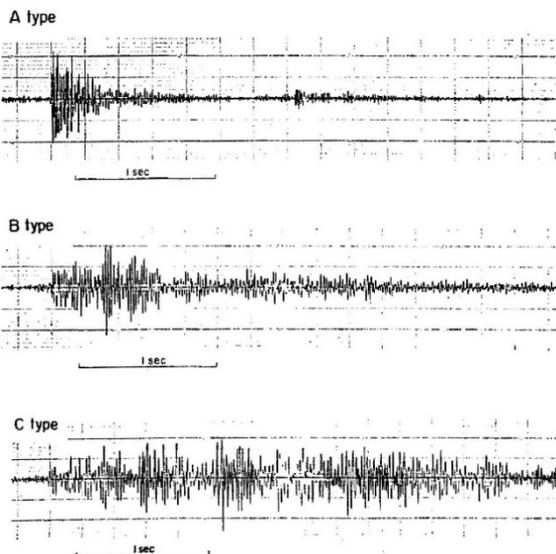
横棒長さ=1 秒  
A 浅発型, B 中間深さ型, C 深発型の 3 分類  
図 1.1 海震の観測波形 (3 分類の波形)<sup>9,10)</sup>

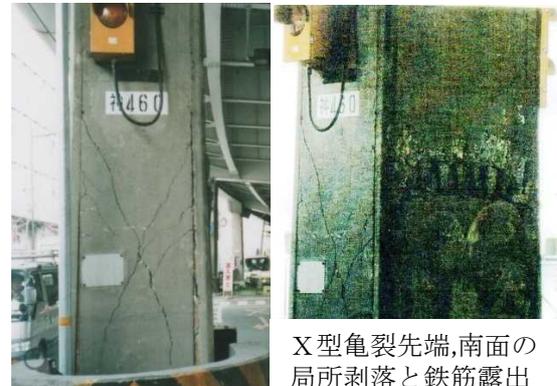
X 型亀裂先端、南面の局所剥落と鉄筋露出  
 図 1.19 軸圧縮破壊の前段(P460 西面)<sup>26)</sup>

この工区の柱は最も単純な構造体をなしており、その柱に典型的な圧縮破壊が生じた。それを軸圧縮破壊として図 1.19～1.22 に示す。図 1.19 では柱の西面に X 型の亀裂が生じ、その上端の南面でごく局部的にかぶりコンクリートが剥落し鉄筋が露出した。水平力による曲げモーメントが作用すれば柱に水平ひび割れが多数入る筈だが、それはみられない。東面には目立つひび割れはないが、復旧工事に当たり内部を調べると、細かい亀裂が広範囲に発達していたと伝えられている。それ故、この状態は破壊の開始というより進行した段階にあると判断される。図 1.20 はその破壊が進行した状態で、この例では東西両面の主亀裂が見かけ上同方向なので、内部で亀裂は交差している。

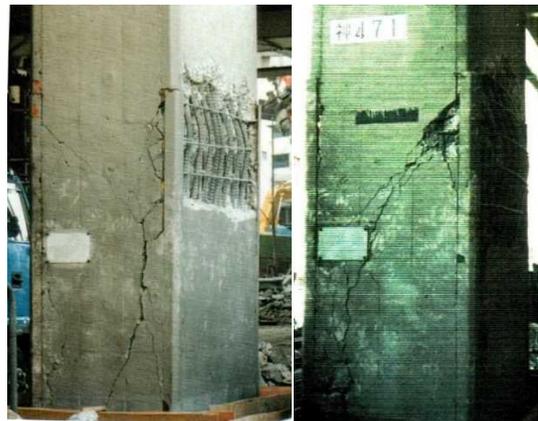
(a) 東・北面 (b) 西・南面  
 両外面の亀裂が同方向・内部で交差  
 図 1.20 軸圧縮破壊の中間段階 (P471)

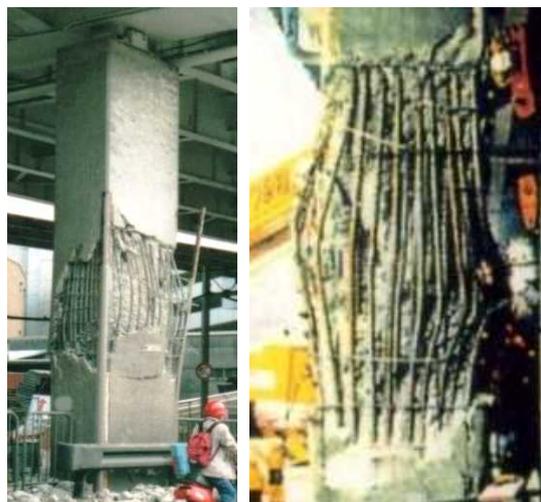
(a)被災時の姿<sup>26)</sup> (b)浮きコンクリ剥離時<sup>23)</sup>  
 内部に X 型の亀裂発達、広い破壊域を形成  
 図 1.21 軸圧縮破壊の限界段階 (P475)

図 1.21 は崩落寸前の状態に破壊が進行した状態である。その(b)図に内部に発達した X 型の亀裂が見られ、非常に貴重な写真である。短い亀裂が発達した破壊域の長さは約 2.5m に達している。

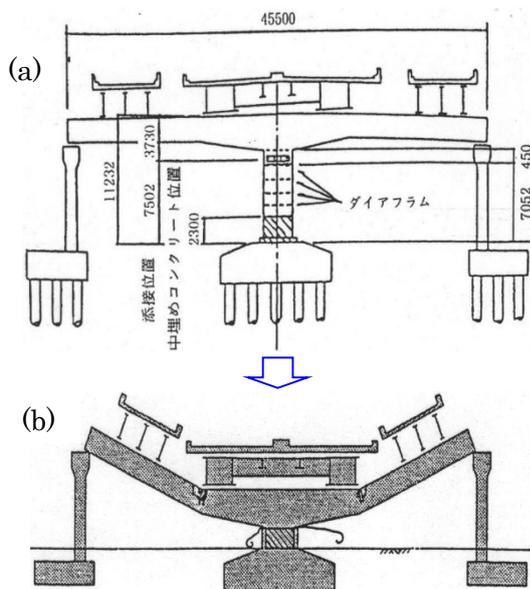
(a) 崩壊前, (b) 崩壊後

図 1.25 P55 破壊状況の説明図<sup>21)</sup>

図 1.25 は 2 径間鋼製橋脚 P55 の中柱が挫滅破壊した説明図である。側柱は RC 柱で横梁と中柱は鋼製で、上部工は出入路と本線の桁を支えている。中柱と横梁の交差部(隅角部)がその水平位置を変えずに、地上に 1m 程出ているコンクリート補強部迄 6m 弱落下した事を表す。崩落状況の全景を捉える写真は撮れなく、梁の隅角部が柱基部のコンクリート補強部に接している写真が図 1.26 である。柱の 4 面の鋼板はそれぞれの 4 方向に広がり端部がカールをしている。この橋脚 P55 の中柱の破壊事例は鉛直地震動による破壊と殆どの方が考える事例である。水平震動による慣性力の作用とは考えにくい破壊の状態で、その代表的な事例がこの橋脚 P55 中柱の破壊事例である。

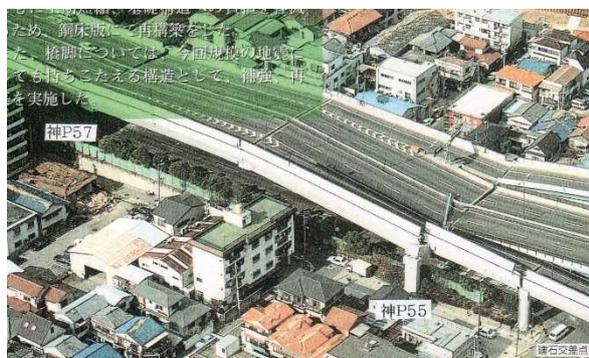
崩壊橋脚上の高欄線が屈曲[建石交差点西側]

図 1.24 P55,P57 付近 (西宮市川東町)<sup>25)</sup>

この隣町の川東町建石交差点の西側で 2 基の橋脚(P55,P57)の柱が特殊な破壊をした。図 1.24 は着目橋脚部の航空写真である。

橋脚 P57 の柱の大破壊状態を梁下高さと柱幅の比率を参考に復元したものが図 1.31 である。この図より約 3m 柱が短くなる崩壊をした事が分かった。それで改めて図 1.24 の航空写真を見ると該当橋脚の所で高欄線や路面が窪んでいる。

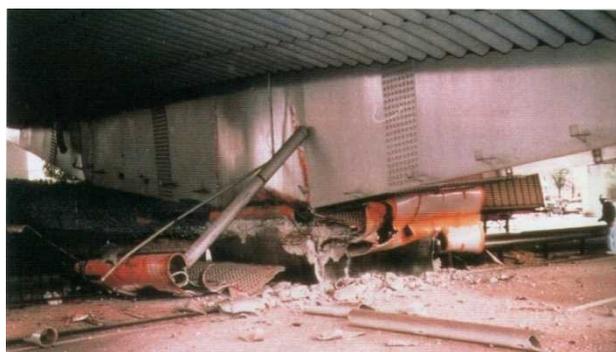
水平位置が変わらず崩落-柱が挫滅  
図 1.26 P55 鋼製柱の挫滅破壊の状況<sup>25)</sup>

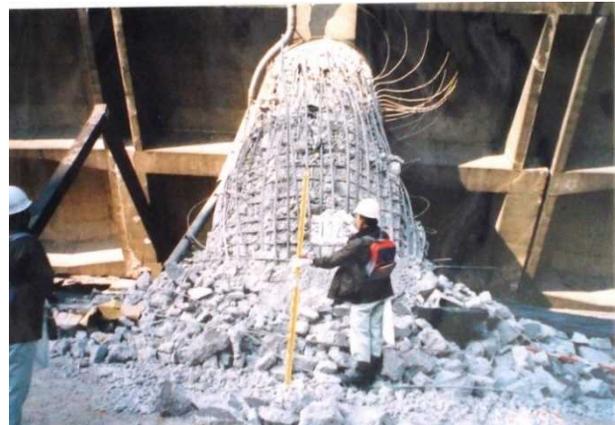
図 1.35 代表例 P132(南面)<sup>29)</sup>

東西面共対称的な破壊形態、基部の外側へのふくらみ少なし

図 1.34 と図 1.35 は倒壊した柱の代表例<sup>29)</sup>で、倒壊した柱の状態を 2 方向から見たものである。柱基部の破壊部は東西両面共にほぼ対称で外側へのふくらみが少ない。このように全ての柱が倒壊すれば、柱の長さが短くなり高欄側面が大きく下がることはない。図 1.33 の区間中央部と左側 2 箇所が高欄線は大きく下がり、その場所の橋脚は P133, P134, P136, P140 の 4 基である。この 4 基に着目して柱基部の破壊状態の特徴を示す写真を、2 枚ずつ編集したものが図 1.36~図 1.43 である<sup>23,29)</sup>。

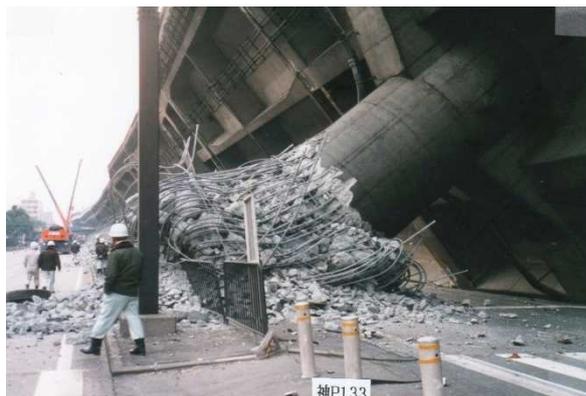
・基部の鉄筋が南側にも湾曲, コンクリートの破壊線が柱軸線に直角, 基部の鉄筋は東西共外側に大きく湾曲  
図 1.36 P133(東面)<sup>23)</sup>

図 1.36 と図 1.37 は P133 橋脚基部の破壊状態を示す。柱基部の鉄筋は大きく全方向に湾曲して軸圧縮による提灯座屈の状態を示し、柱の長さを短くしており、その後北側に倒れている。

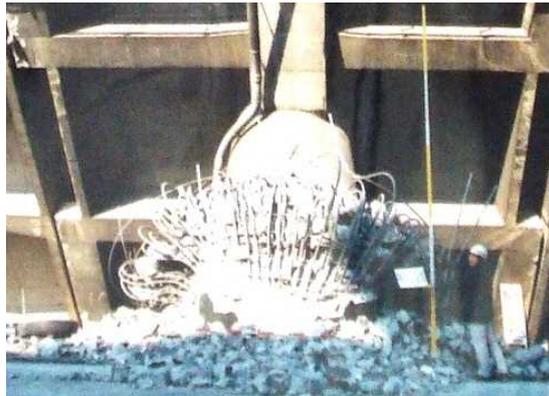
図 1.37 P133(南面)<sup>29)</sup>・提灯座屈の痕跡

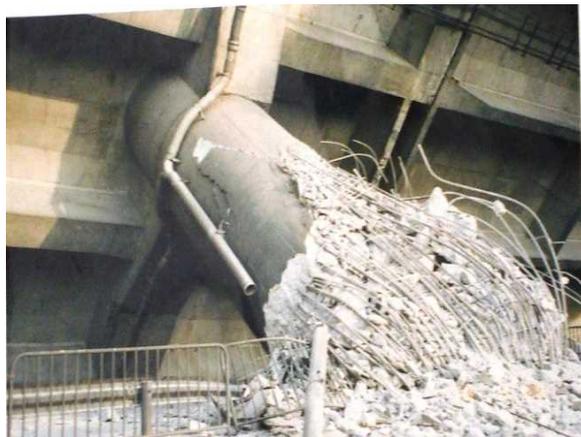
・柱の南西面に大きな斜め割裂塊,  
図 1.38 P134(南西面)<sup>29)</sup>・倒壊方向外の割れ

図 1.38 と図 1.39 は P134 橋脚基部の破壊状態で、破壊部が北西側に拡大している(図 1.39)。

北東から南西方向に大きな割れが発達している。その割れに対し共役的な部位の、柱の南西面に大きな斜め割裂塊が見られる(図1.38)。

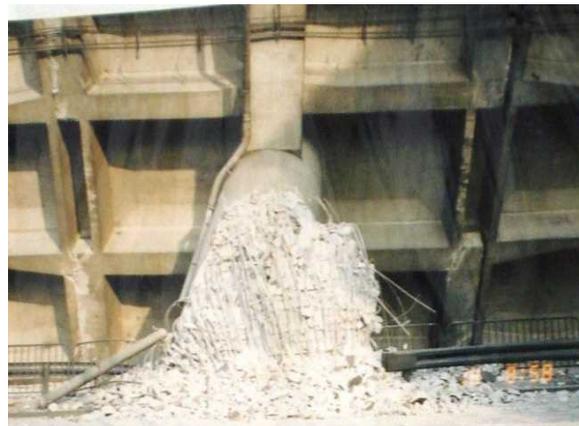
・柱基部は北西側に着地,北東から南西方向に割れが発達  
図 1.39 P134(南面)<sup>29)</sup>・倒壊方向外の割れ発達

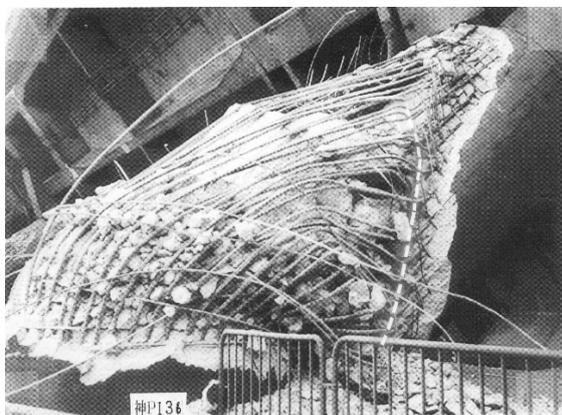
・引張域迄鉄筋の直角クビレが分布(白色破線)・ズレ破壊の痕跡,  
図 1.40 P136(南東面)<sup>23)</sup>・軸圧縮破壊の痕跡

図.140, 1.41 と図 1.42, 1.43 の2基では、柱基部の東面の鉄筋に柱コンクリートの破壊線に沿って鉄筋のクビレが分布しており、図 1.40 では白い破線を付けている。倒れる前にこの面で柱がずり落ちた事を表す。柱は北西側にずれ落ちて、その方向に破壊部が拡大し、北東から南西方向に大きな割れが発達している(図 1.41, 図 1.43)。

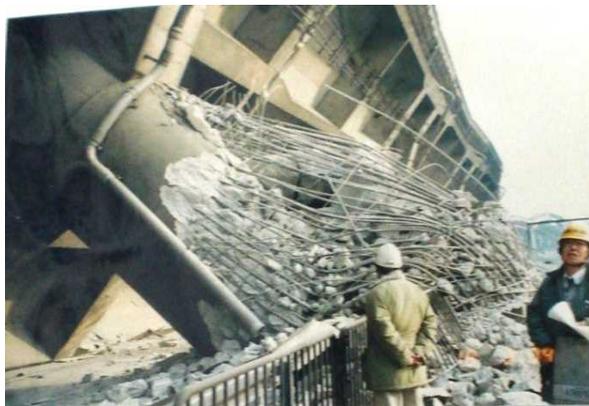
・北東から南西方向に割れが発達・北西部に落下の痕跡  
図 1.41 P136(西面)<sup>29)</sup>

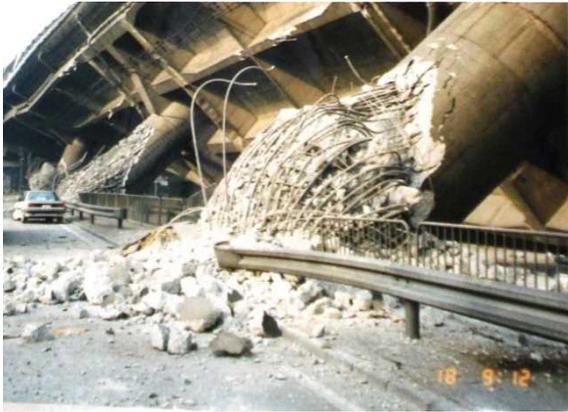
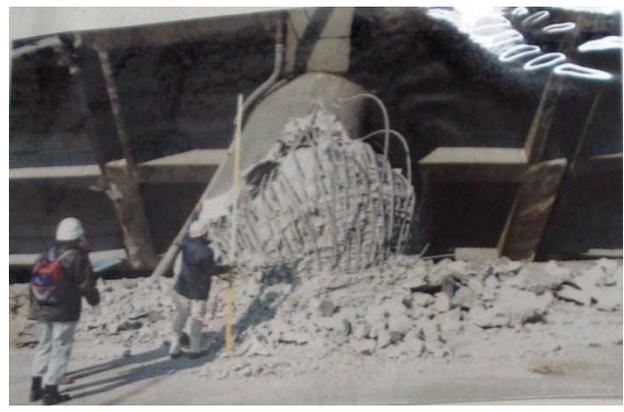
・コンクリートの破壊面に沿い鉄筋のクビレが分布・北東—南西方向に割れが発達・北西部に落下の痕跡  
 図 1.42 P140(東面)<sup>29)</sup>・軸圧縮破壊の痕跡 図 1.43 P140(南面)<sup>29)</sup>・倒壊方向外の割れ発達

すなわち、P134, P136, P140 橋脚の不等間隔の3基が北西側にずれ落ちたことが、柱の長さを短くして、全体を北側に倒壊さす直接の原因になっている。P133 橋脚も含め、このような破壊形態は水平震動だけでは生じない。これらの4基の破壊の痕跡は強烈な鉛直地震動により柱

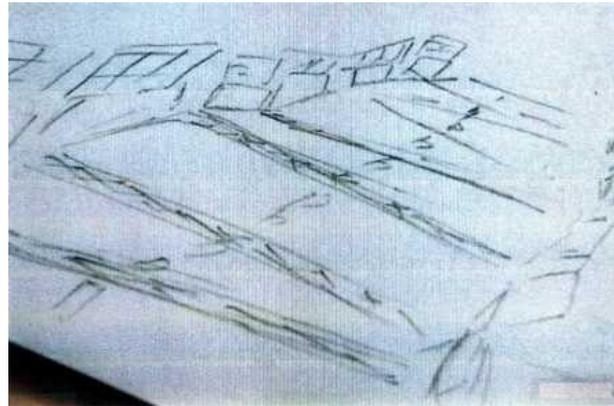
図 1.45 ピルツ橋走行者桑原浩治氏の路面の描画<sup>31)</sup>

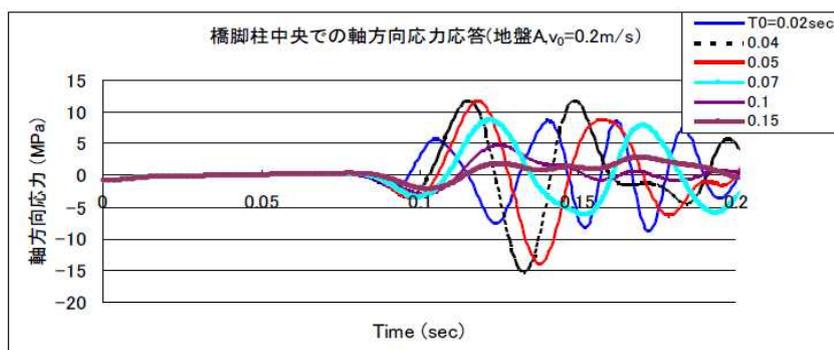
図 1.46 RC 橋脚柱中央部の軸方向応力応答の試算例 (後掲第 4 章図 4 参照)

共同研究グループの報告書(文献 6))に、RC 単柱橋脚に地盤の下方から入射した突き上げ力による、柱の応答応力の発生状況の試算結果が図示しある。その類似例を図 1.46 に示す(後掲第 4 章図 4 参照)。柱の応力は初めの入射波が下から柱内を伝わる段階では、理論応力度( $\rho C v_0$ )相当の値が媒体の弾性波速度で上端に伝わる。それが反射すると柱の固有周期に近い入射波は共振現象を誘発して増幅する。図 1.46 の例は地下 70m での片振幅が 20kine 場合で、25Hz (黒破線)の時 RC 柱中央部の鉛直引張応力度が 12MPa に達し、その直後に圧縮応力度が 15MPa に達している。この引張応力度はコンクリートの引張強度を遥かに超えており、補強が不十分な部材は破壊される。補強されていても損傷は免れない発生応力度である。こうした観点から被災事例を調べると次に述べる特徴的な事例がある。

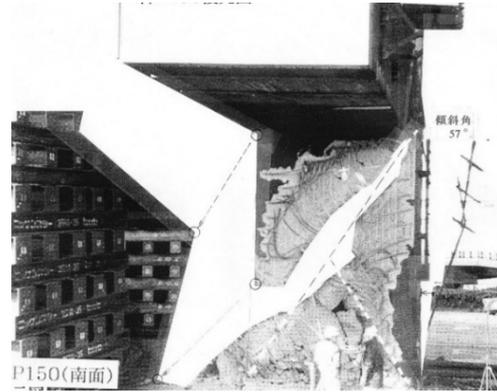
図 1.47(b) P150 復元図, 破壊面 57°

図 1.47~1.49 の(a)図は P150, P240 および P688 の 3 基の橋脚で、柱と上梁が交差する隅角部側面の柱の主鉄筋が鉛直状態を保った状態(←印部)で柱が大破している状況を示す。各図の (b)図はそれぞれの橋脚の写真で、できるだけ破壊柱側面に直角な視点の写真<sup>21)</sup>を選び、梁下高と柱幅の比率を参考に、落下した上横梁を元の位置に復元したものである。これらの 3 橋脚は 3 径間連続鋼箱桁橋の固定支承の橋脚なので水平地震動により大きな水平力が作用している。

当初は柱の破壊は大きな水平力により柱に亀裂が入り、その亀裂面に沿って上側の部分が落ちたように思われていた。しかし、そのような単純な破壊プロセスでは梁側面の柱の主筋が裸で直立を保持した状態をうまく説明しにくい。梁側面の柱の主筋が裸で直立している状態は、破壊面より上側の荷重を上方に突き上げる力が働き、帯鉄筋を上向きに動く時に切断しないと、直線状の状態では鉄筋は残らない。梁側面の帯鉄筋が切れない場合や、下向きの動きで帯鉄筋を切るなら図 1.49(a) の手前の柱に見られるように柱上端部の鉄筋は曲がる筈である。柱の上部で帯鉄筋を切る程の動きが上向きに起きれば、柱の中段では上向きの引張力が働き亀裂も生じる筈である。

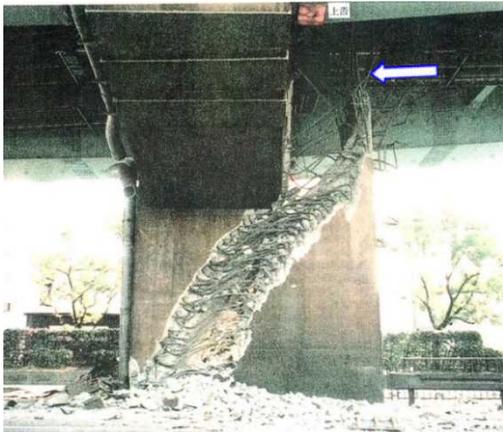
図 1.48(a) P240 柱の崩壊,柱の裸鉄筋の直立<sup>25)</sup>

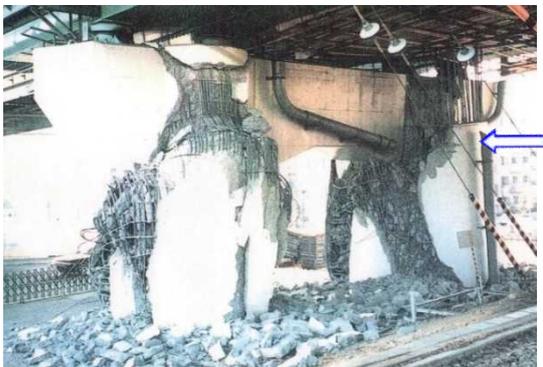
図 1.49(a) P688 柱の崩壊,柱の裸鉄筋の直立<sup>25)</sup>

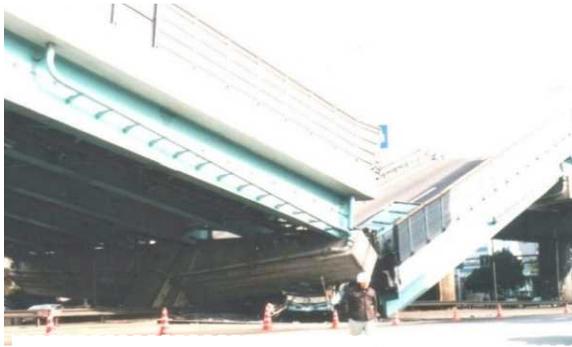
図 1.50 西 P167 の崩落状況

は崩壊し落橋している。図 1.51 に示す東隣の西 P166 橋脚は見かけ上殆ど損傷が見られず、1 基東側の西 P165 の柱は大破しているが、かろうじて崩壊を免れている。図 1.52 はその破壊部の近接写真で、破壊面全体に少し空間が含まれているような印象を受ける。破壊面より上が突き上げられ、鉄筋が伸びその後下がったものと考えると整合する。なお、崩落した西 P167 も応答解析が神戸海洋気象台の記録波形を用いて行われていた<sup>21)</sup>。塑性率 4 程度の変形が生じており、塑性率の大きい変形でせん断耐力の低下を起こしてせん断破壊を生じたと考えられているが、塑性率 4 程度の変形だけでは柱は崩落しない。それは図 1.52 の西 P165 の大破壊橋脚の姿が示している通りである。

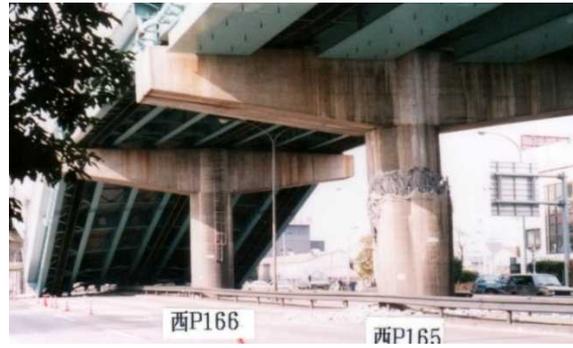
図 1.51 西 P166(極軽傷)と西 P165(圧縮破壊)の状況

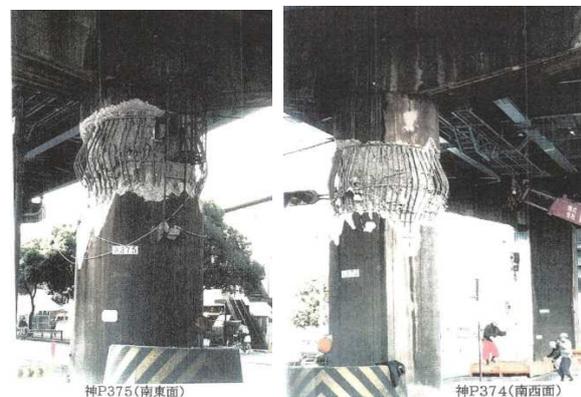
(a) P375 (南東面) (b) P374 (南西面)  
この 2 基の前後は目立つ損傷なし<sup>26)</sup>  
図 1.54 柱中間の破壊状況（局在的-1）

上半部で重度の破壊をしているがほぼ直立している。そして前後の橋脚には目立つ損傷はない。

第 6 突堤では連続した柱の破壊も生じていたが、図 1.54～1.57(b)に示す事例の破壊を水平震動が起こすならば、地震波の波長からして隣接橋脚に似た損傷が生じる筈だが生じていない。また、重度の破壊を生じているがほぼ直立している。この特徴は図 1.58 に示す P505, P506 橋脚(兵庫区, 図 1.59 参照)にもみられる。

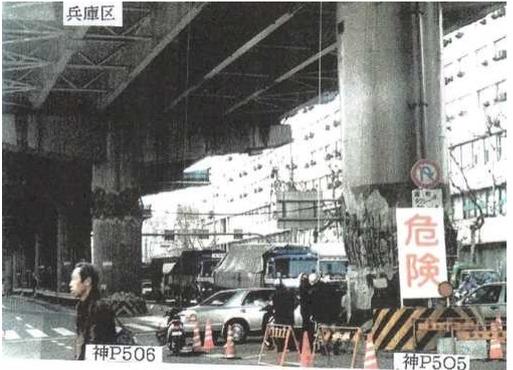
P505, P506 (2 基の前後, 損傷なし)  
図 1.58 柱中間破壊 (局在的-5)<sup>26)</sup>

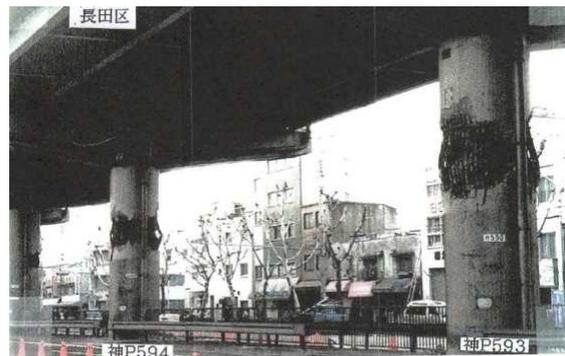
P593, P594, (P594 柱損壊)<sup>26)</sup>  
図 1.60 柱中間破壊状況(断続的-連続-1)

図 1.60 はその一群の東端部の P593, P594 の破壊状況である. 図 1.61 では連続した破壊橋脚(P621～P623)の次に殆ど損傷がない橋脚 P624 がある. 図 1.62 では破壊した橋脚 (P635, P636) の次に殆ど損傷がない橋脚 P637, P638 がある. 同様に図 1.63 でも破壊した橋脚 (P639～P641) の次に殆ど損傷がない橋脚 P642 が見られる.

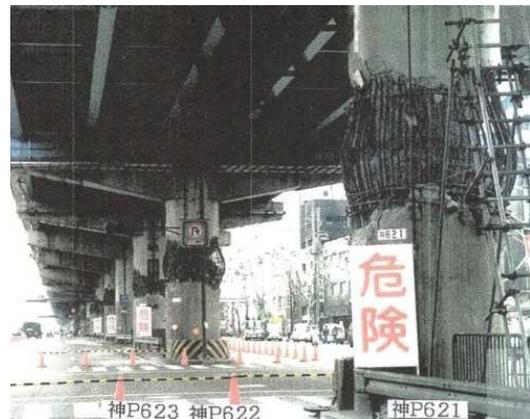
P621, P622, P623, (P624 は軽微)  
図 1.61 柱中間壊状況(断続的-連続-2)<sup>26)</sup>

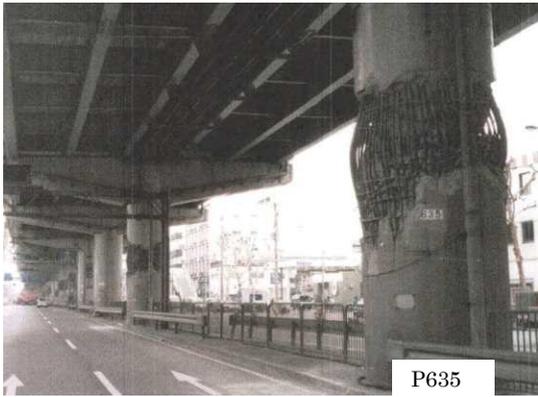
P635, P636, (P637,P638 は軽微)  
 図 1.62 柱中間破壊状況 (断続的-連続-3) <sup>26)</sup>

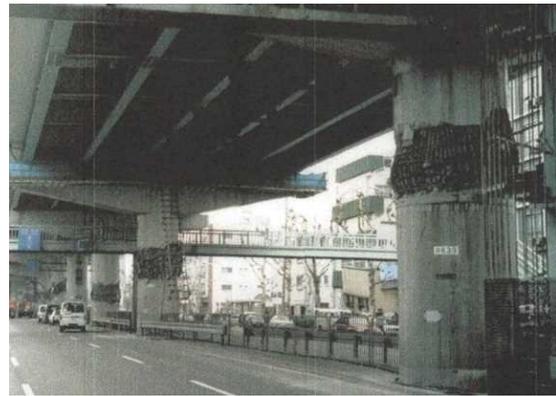
P639, P640, P641, (P642 は軽微)  
 図 1.63 柱中間破壊 (断続的-連続-4) <sup>26)</sup>

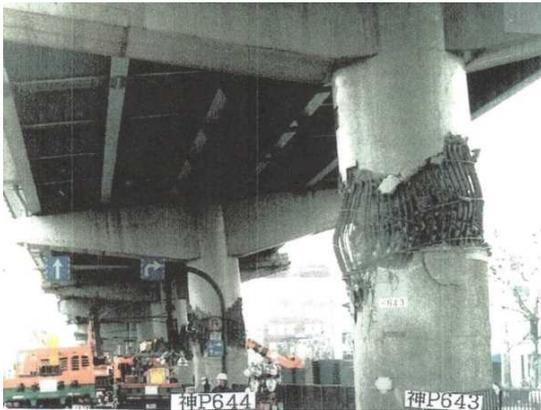
P643, P644, P645 柱上半部傾斜  
 図 1.64 柱中間破壊 (断続的-連続-5) <sup>26)</sup>

図 1.64 は一群の柱中間破壊の中で、破壊上側が目立つ傾斜をした状態の事例である. 橋脚 P643～P645 の 3 基は柱上半部が南側に傾き落橋寸前の状態だが、かろうじて落橋を免れた.

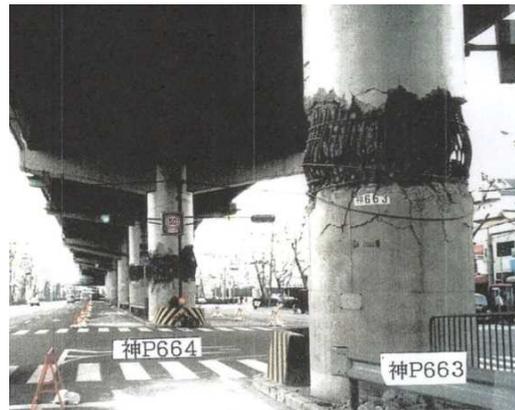
P663, P664, P665(中間破壊柱途切れる)  
 図 1.65 柱中間破壊 (断続的-連続-6) <sup>26)</sup>

図 1.65 は長田区内の一連の柱中間破壊の西端の状況で、P665 橋脚で本線部の柱の破壊は一旦途切れる. 若宮入路の一部の柱に損傷が見られた後は、目立つ破壊は図 1.49(a)に示す P688 以降に生じている. 図 1.59 に記載の橋脚 P694～P703 の区間 (上部工は PC 桁) では柱中間破壊が生じているが、一部に曲げ破壊の特徴が顕著に見られるので事例の紹介は省略する.

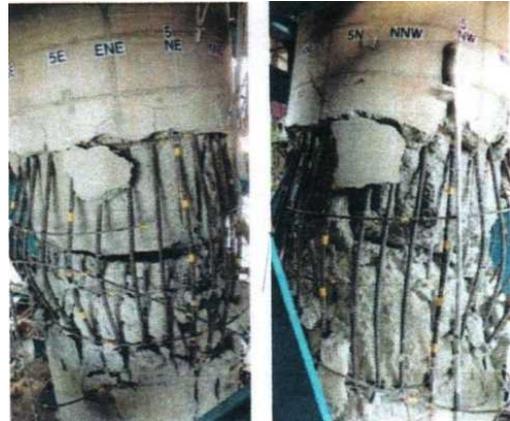
a) E～NE 面    b) N～NW 面(傾斜約 6°)  
 図 1.66 e-ディフェンスでの振動実験結果 <sup>33)</sup>

図 1.66 は e-ディフェンスで行われた模型橋脚 ( $\phi 1.8\text{m}$ , 高さ  $6+1.5\text{m}$ ) の 3 次元振動実験での柱の破壊部の写真である <sup>33)</sup>. 外観的な破壊状態は図 1.56 (橋脚 P414) と図 1.57 (ラケット型橋脚) を除き、図 1.54～1.65 に示す橋脚の柱中間破壊の状況と、鉄筋の提灯型の膨らみや破壊の中央部に目立つ水平亀裂がある状況はよく似ている. この振動実験では JR 鷹取の地震波形 (EWmax. 666gal) を再現し、先行する予備実験で鉄筋が降伏する程度を調べて、加振量を増大 (振動台上橋軸方向 860gal) して柱を確実に破壊する事を目指して実験してある <sup>34)</sup>.

結果的に柱部の一端は保護枠に接触して、柱は約 $6^{\circ}$ 傾いた状態で実験は終了している。実験では床版の広がり状態は反映されず重量のみ載荷荷重に反映されている。この柱の傾きから上部工が作られていたならば床版の回転慣性の影響で、変位の回復できず落橋に至っていると予想され、この破壊部の外観は重度の破壊段階である事をよく表すものになっている。

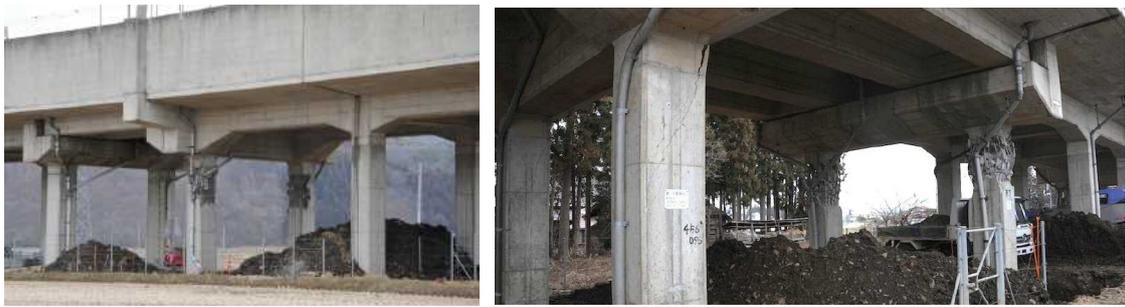
(a) R6 橋から R7 橋端部の外観 (b) R6 橋-端橋脚の頭部は斜亀裂,R7 橋-端橋脚の頭部が破壊  
 図 1.85 第 1 中曽根橋の R6 橋と R7 橋の端橋脚の被災状況<sup>38)</sup>

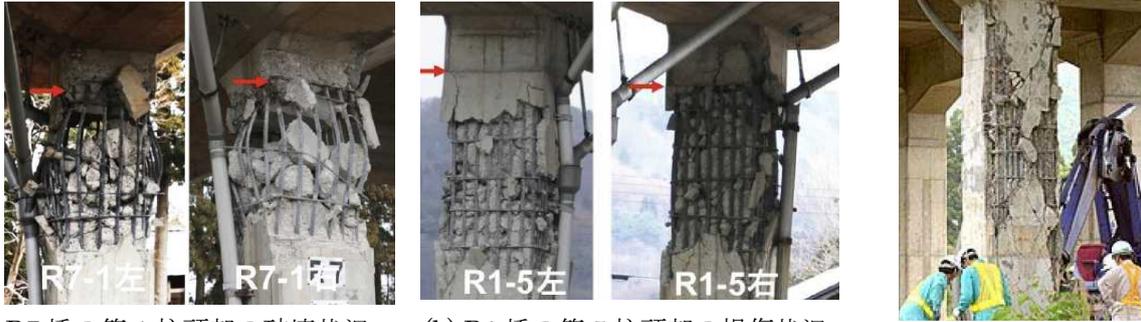
(a) R7 橋の第 1 柱頭部の破壊状況 (b) R1 橋の第 5 柱頭部の損傷状況  
 図 1.86 第 1 中曽根橋 R7 橋と R1 橋の端橋脚の被害状況(矢印は打継目)<sup>38)</sup>

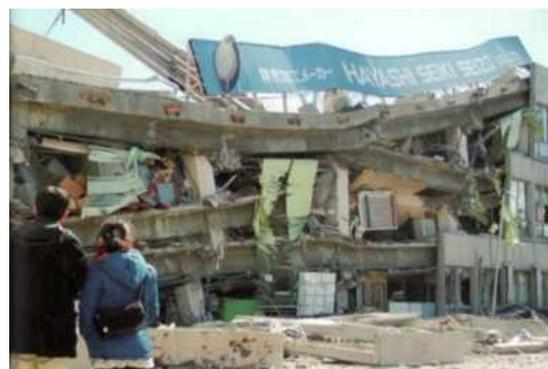
(東日本太平洋沖地震)  
精密機械工場の RC3 階建が各層で建屋内崩壊  
図 1.89 須賀川市内での層間破壊の例(42)

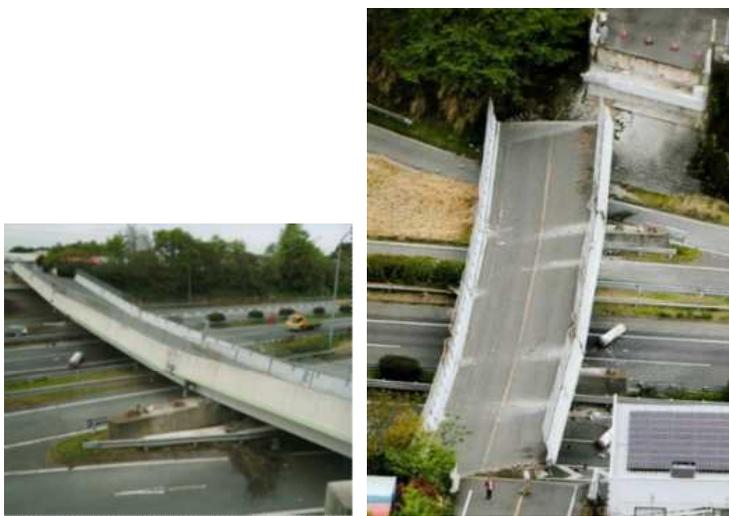
(a) 脚柱異常散乱と横移動<sup>50)</sup> (b) 橋台部の異常落下痕<sup>51)</sup>  
図 1.96 県道 32 号府領第 1 橋の異常な落橋

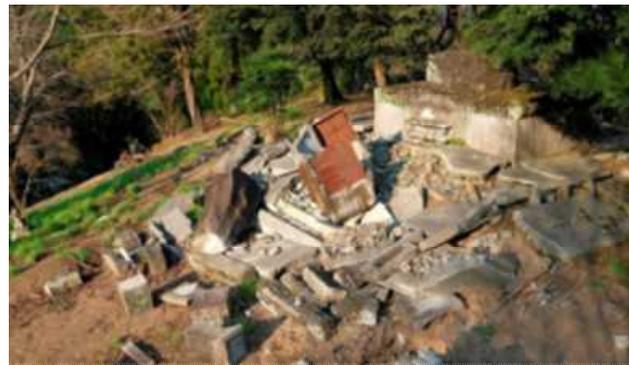
左端に灯籠の宝珠,石碑(約3t)が右手基壇上から飛翔  
図1.98 辻が峰の忠魂碑と周辺設備の飛散状況<sup>53)</sup>

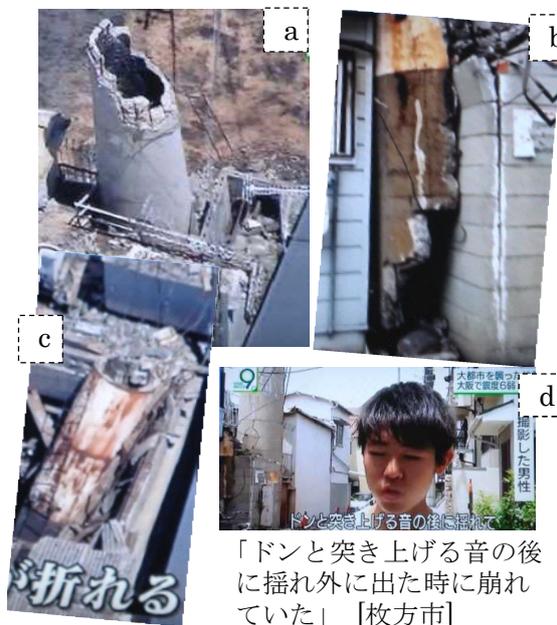
図 1.102 煙突三分割破壊と証言<sup>56</sup>

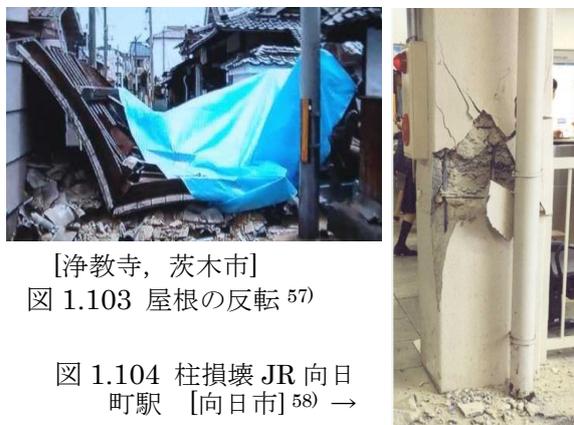
図 1.103 屋根の反転<sup>57</sup>

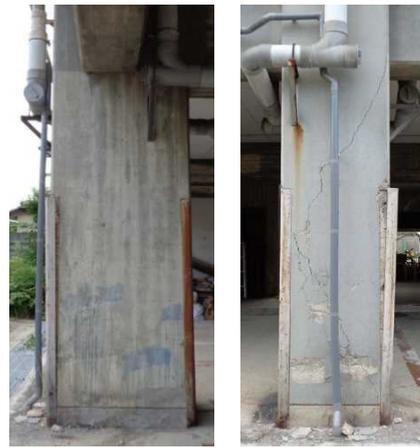
(a)東面 (b)南面 (くの字型)  
図 1.107 南 1 東 4 柱の被害状態<sup>59)</sup>

じ、図 1.107 では柱東面に細かいひび割れが分布し、南面にくの字型ひび割れが生じた。両柱とも北面には斜めひび割れの発達したものが部分的だが生じており、ひび割れは内部を貫通していると判断した。この逆くの字型ひび割れは前掲図 1.76(b)に対応している。柱の同一面内で亀裂がくの字型に現れる例は珍しく、高速短時間载荷の特徴ではないかと考えている。

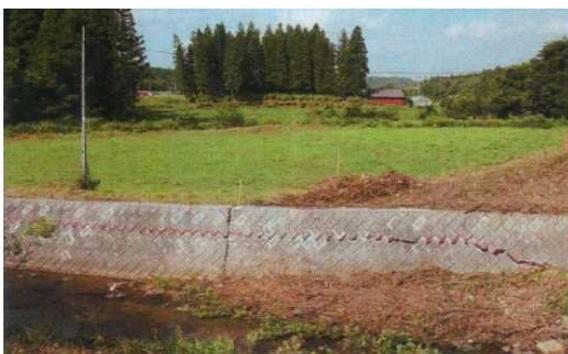
一関市巖美町字はのこだち (岩手宮城内陸地震)  
図 1.112 水路護岸擁壁の水平亀裂<sup>61)</sup>

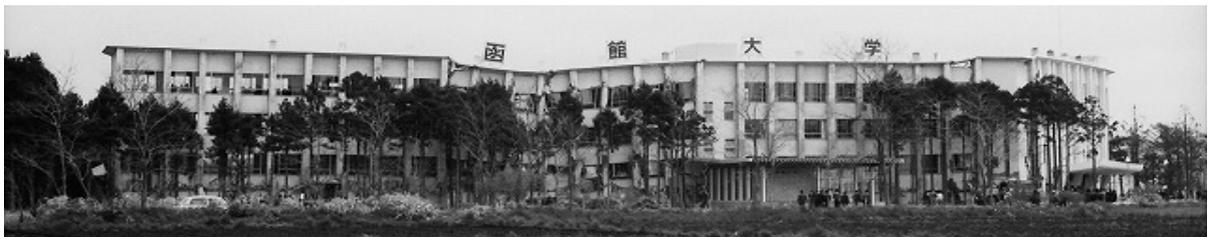
1階は右端の区画を除き全面崩壊,中央8パネル間は4層共破壊  
図 1.113(a) 函館大学校舎の被災状況(全景)<sup>62)</sup> [1968 十勝沖地震 M7.9]

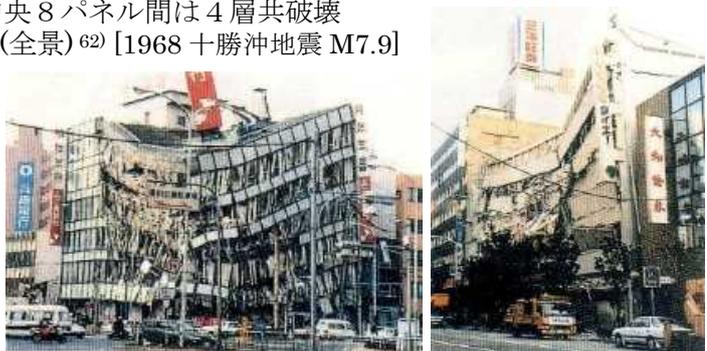
(a) 事例-1<sup>65)</sup> (b) 事例-2<sup>65)</sup>  
図 1.114 ビルの全階部分破戒の例 (兵庫県南部地震)

この事例とは異なるが、建物を全階に亘り被害を及ぼしている事例が兵庫県南部地震でも見られた。その例を図 1.114 に示す<sup>65)</sup>。建物の中間層を全面的に破壊する波とは形態というべきか、その特徴が少し異なる印象を受ける、すなわち局所性が強く感じられ、その意味からは孤立波的な特徴が強いといえよう。そのような波のイメージとして図 1.115 に示す釣鐘型の孤立波の図柄を文献<sup>66)</sup>より引用して示す。この波の形はサハロフ・クズネツォフの方程式の解の形で、数学的にはソリトンと呼ばれる非線形の波である。なお、この解は図 1.115(a)の単独の孤立波の発生だ

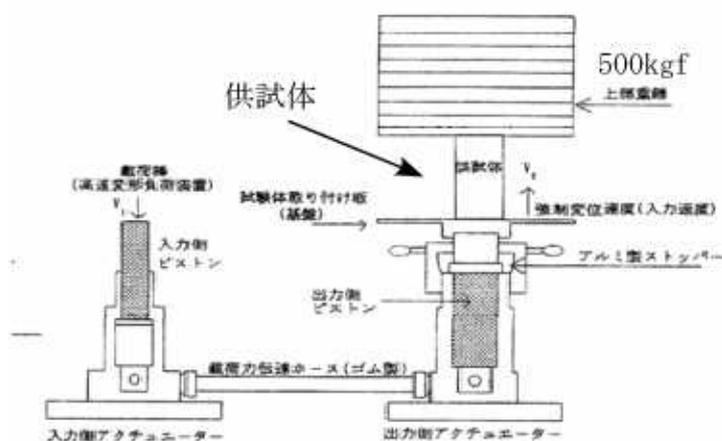
図1 衝撃的突き上げ力の発生装置

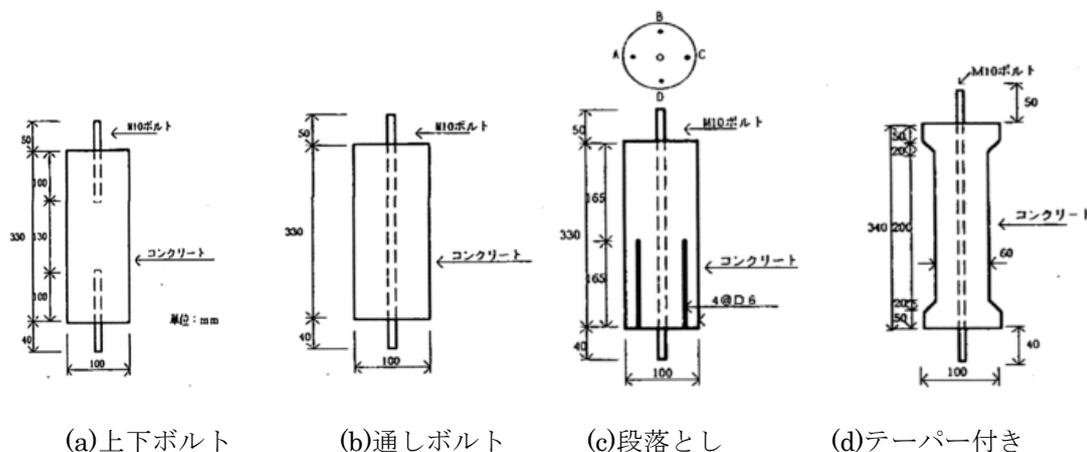
図2 供試体の種類

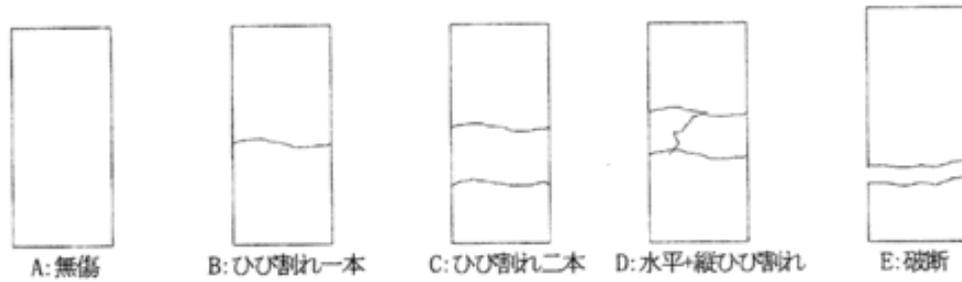
図 3 ひび割れ損傷度の分類

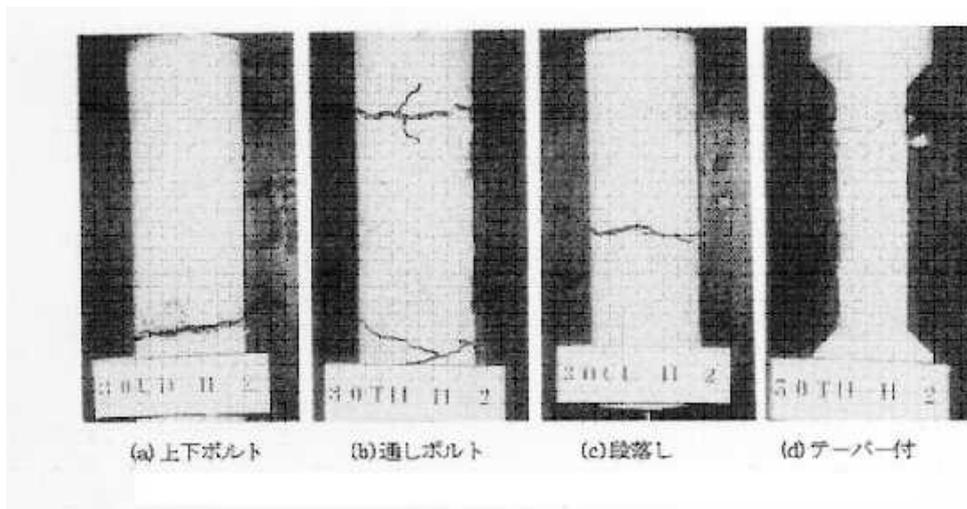
写真 6 各供試体での実験終了後のひび割れ損傷・破壊状況

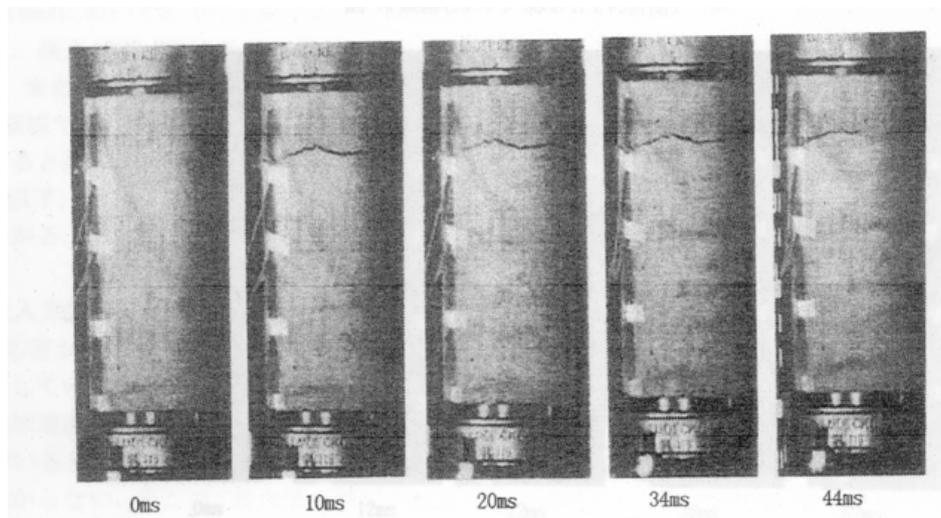
写真 7 通しボルト供試体の高速入力での水平ひび割れの時刻歴応答

なお、写真7および図4には、通しボルト供試体での高速入力の場合のひび割れ状態の時間的变化を示している。柱上部の輪切りひび割れは10ms時に発生しており、その後の変化がほとんど無く、一方、図4(c)に示すように、ボルトの引張ひずみは10msを超えてから発生しており、高速载荷でのひび割れの発生過程を示している。したがって、コンクリート部に微細なひび割れが早期に発生しても、十分な鉄筋の付着強度が保持できれば、有害なひび割れの成長の抑制に貢献するものと推察できる。

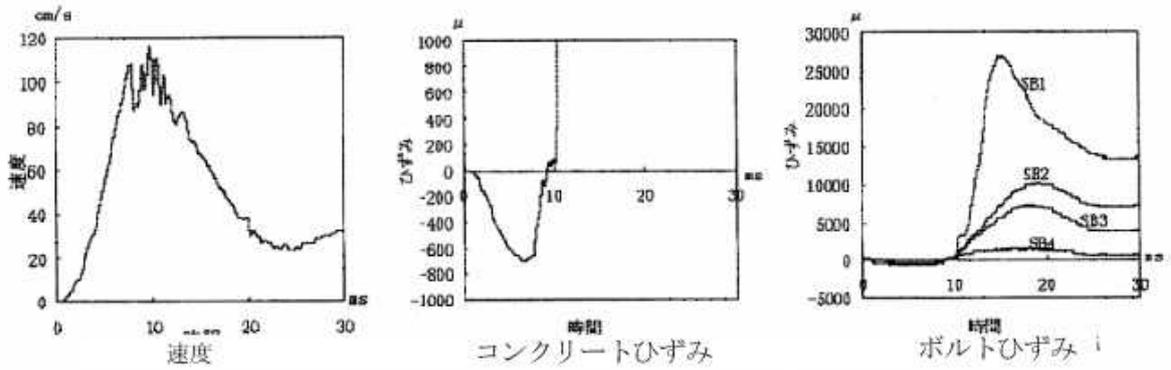
図4 通しボルト供試体での速度およびひずみの時刻歴応答

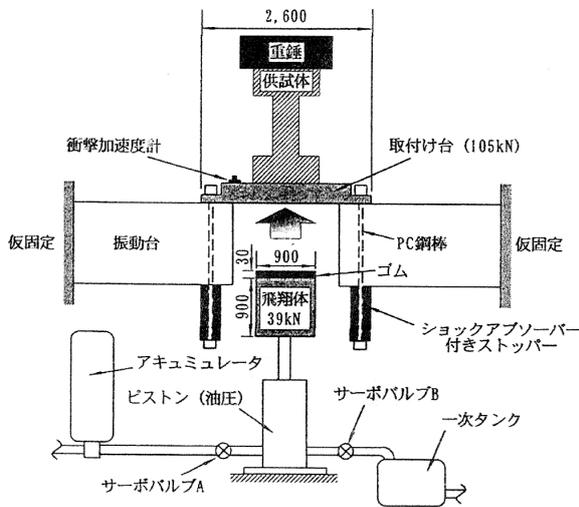
図5 突き上げ力の実験装置

ここでは, 図 1 の実験装置と比較して, T 型橋脚での基礎地盤からフーチング底面への衝撃的突き上げ力をより忠実し再現でき, かつより大型供試体の実験が可能な図 5 の装置を考案し, 突き上げ力の作用時から柱断面での輪切りひび割れの発生までの時刻歴応答特性調べている. 図 6 には, 対象とした T 型橋脚の実物寸法と実験モデルとの比較, また図 7 には RC 橋脚柱部の配筋図を示しており, 実験モデルは実物の約 1/10 のスケールを想定し, 柱高さは 1000mm, 円形断面の直径は 300mm とし, 中間部には軸方向鉄筋の段落とし部を設けている. 表 2 には実験ケース名を示しており, 記号 a-b-c の a は重錘(tf), b は飛翔体の入射速度, 断面での輪切りひび割れの発生までの時刻歴応答特性について

つぎに、図5の実験装置での飛翔体の衝突後の極く短い時間帯では供試体内での圧力波の伝播と反射を伴う非定常波（ここでは波動場と呼んでいる）に支配され、その後の時間帯には一定の変形モードに支配された定常波（ここでは振動場と呼んでいる）が現れるものと思われるので、波動場から振動場に移行する遷移状態の時刻応答特性を調べている。ところで、供試体の柱部の軸方向の伸縮振動モードの固有周期は11msであり、その1/4は約3msになるので、0～3msを波動場の支配領域と見なし、この領域での柱断面の平均ひずみの時刻歴を図9に示しており、ついで、振動場と振動場を含む0～14msの時間領域での柱の平均軸ひずみの時刻歴を図10に示している。なお、平均軸ひずみとは上、下スタブ面での軸方向変位差を柱高さ（1000mm）で割ったものとしている。それらの図より、時間領域：0～8.5msでは圧縮ひずみが支配し、8.5ms移行に引張ひずみが現れ、引張ひずみのピーク値は12ms前後に現れており、振動場での柱の軸方向振動の固有周期は11msであることより、図8に示した水平輪切りひび割れは振動場での引張応力によって発生し、最大引張ひずみは重錘の大きさにも依存しており、T型橋脚柱の鉛直振動の固有周期との関連性が指摘できる。

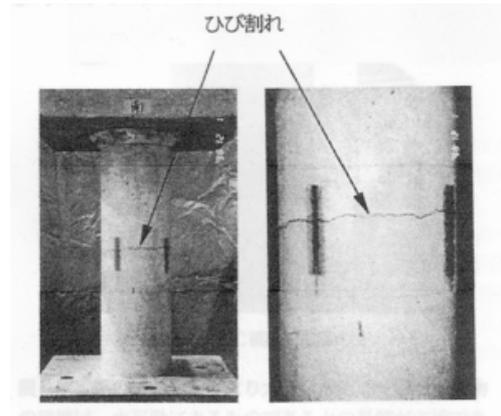
写真8 供試体 5t-5m/s-2 での水平輪切りひび割れ

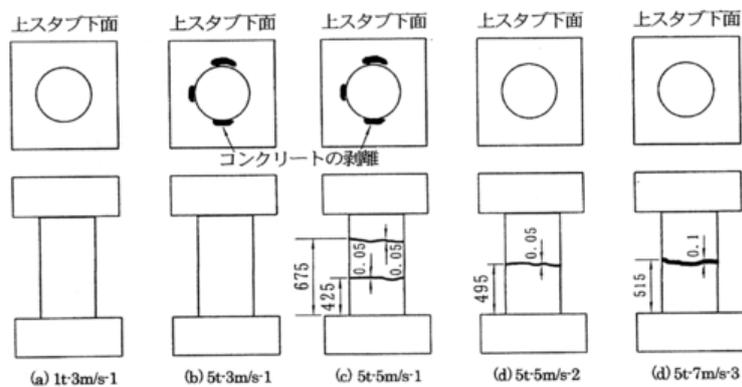
図8 各実験ケースでの柱部のひび割れ損傷図

て検討している. 図6には, 対象としたT型橋脚の実物寸法と実験モデルとの比較, また図7にはRC橋脚柱部の配筋図を示しており, 実験モデルは実物の約1/10のスケールを想定し, 柱高さは1000mm, 円形断面の直径は300mmとし, 中間部には軸方向鉄筋の段落とし部を設けている. また, 表2に実験ケース名を示しており, 記号a-b-cのaは重錘(tf), bは飛翔体の入射速度, cは供試体No.を表している. 写真8にはa=5tf, b=5m/s, c=2でのひび割れ図を示しており, 前述の写真1と類似した水平輪切りひび割れの発生を確認しており, 実験ケースとひび割れ図の関係は図8に示しており, a=1tf, b=3m/sではひび割れは発生せず, a=5tf, b=3m/sまたは5m/sでは上スタブ(頂版)と柱の接合部にコンクリートの剥離部が現れており, 冒頭の写真-5の実橋での損傷モードとの関連性が認められる.

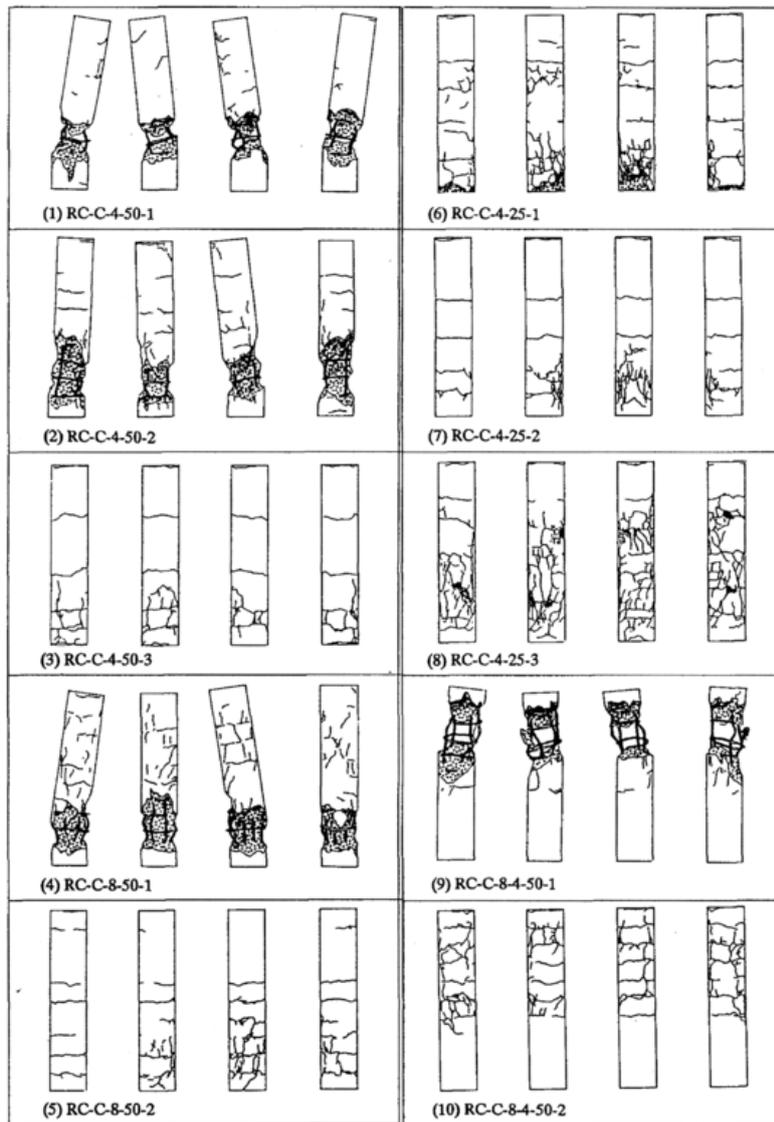
図 13 各試験体での実験後の損傷状態（4方向から見た側面図）

図 12 の 4 種類の試験体の諸元は表 3 に示している。試験体名 (RC-C-4-50) は 3 体で、入射速度： $V_0 = 8.32m/s$ ,  $8.08m/s$ ,  $4.98m/s$  を異にした 3 回の実験 (RC-C-4-50-1,2,3) を行っており、試験体名 (RC-C-4-25) は 3 体で、 $V_0 = 7.69m/s$ ,  $5.06m/s$ ,  $6.94m/s$  の 3 回の実験 (RC-C-4-50-1,2,3) を、試験体名 (RC-C-8-50) は 2 体で、 $V_0 = 8.78m/s$ ,  $5.76m/s$  の 2 回の実験 (RC-C-8-50-1,2) を、試験体名 (RC-C-8-4-50) は 2 体で、 $V_0 = 8.50m/s$ ,  $5.88m/s$  の 2 回の実験 (RC-C-8-4-50-1,2), 合計 10 回の実験を行っている。図 13 は計 10 回の実験での各試験体の最終損傷・破壊状態 (4 方向から見た側面図) を示している。たとえば、軸方向鉄筋比:1.61, 帯鉄筋間隔:50mm の試験体 (RC-C-4-50) で、損傷に与える入力速度 ( $V_0$ ) の影響を見ると、最も低い  $V_0 = 4.98m/s$  では、コンクリートのひび割れのみ損傷状況であるが、より高い  $V_0 = 8.32m/s$ ,  $8.08m/s$  では、RC 柱下部のコンクリートが圧壊し、軸方向鉄筋の座屈と被りコンクリートの剥落を伴う全断面破壊モードが発生している。

一方、軸方向鉄筋比：1.61，帯鉄筋間隔：25mmの試験体（RCC-C-4-25）では、多数のコンクリートのひび割れに支配された損傷モードが見られ、明らかに帯鉄筋量の増大が損傷程度の低減に貢献していることが分かる。また、軸方向鉄筋比を倍増（3.22%）した試験体（RC-C-8-50-1,2）と比較して見ると、軸方向鉄筋比（1.61%）の試験体（RCC-C-4-50）と同様の破壊モードが発生しており、軸方向鉄筋比の増加は必ずしも損傷の低減には繋がらないように思われる。さらに、段落とし部の有る試験体（RC-C-8-50-1,2）では、入力速度が $V_0 = 5.88m/s$ と小さい場合には、ひび割れは軸方向鉄筋の少ない部位に集中する傾向が見られるが、 $V_0 = 8.50m/s$ の場合の損傷モードは段落としの試験体との差は明確には認められない。ただ、図 11 の荷重装置では、供試体は水平に置かれているので、自重の影響が考慮されないため、供試体が鉛直に置かれている場合は自重の影響により異なった損傷モードになるのかもしれない。

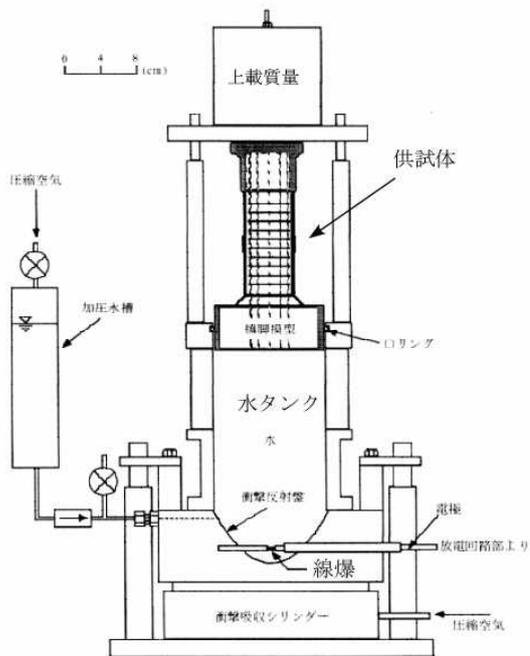
図 14 実験装置

び上部工の重量に相当する上載質量から成り、柱部は鉄筋コンクリート構造を想定し、コンクリートにはモルタルまたは石膏、いずれも 2 日の養生期間後の試験日に、図 16 および 17 のような応力-ひずみ曲線を得ており、石膏の圧縮強度はモルタルの圧縮強度のほぼ 6 割となっている。また、軸方向鉄筋には  $\phi 0.8mm$  または  $\phi 1.2mm$  の亜鉛メッキの針金を用いている。

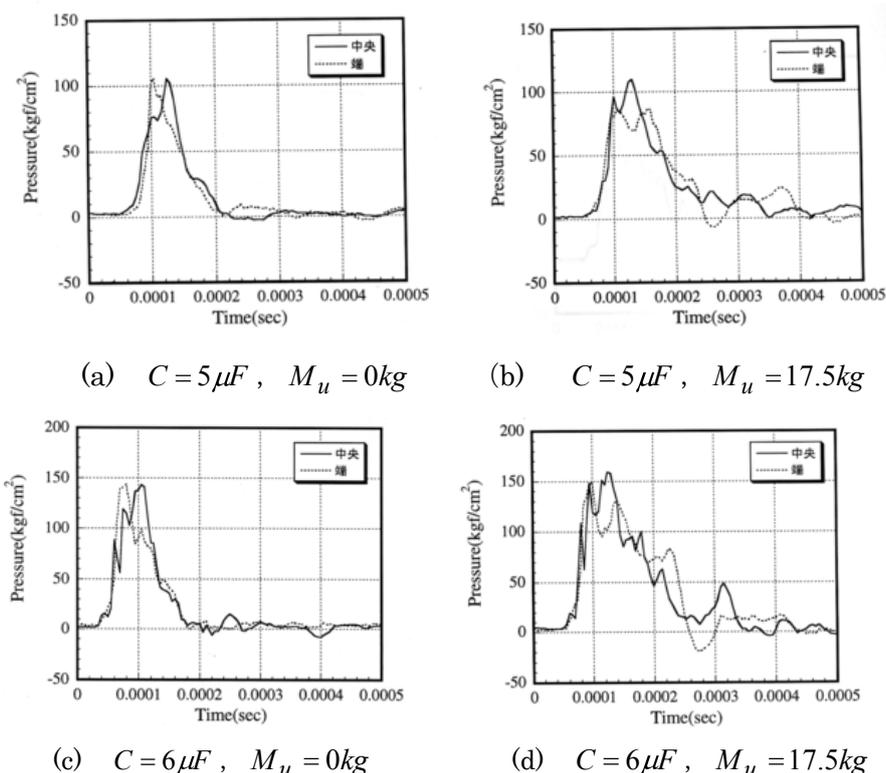
図 18 フーチング底面の圧力分布に対するコンデンサー容量および上載質量の影響

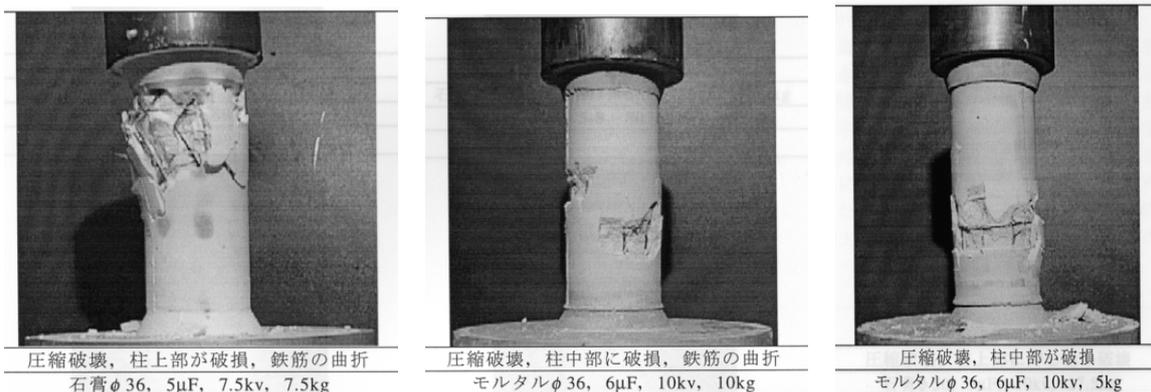
写真9 圧縮破壊モード ( $\phi$ 36石膏またはモルタル供試体)

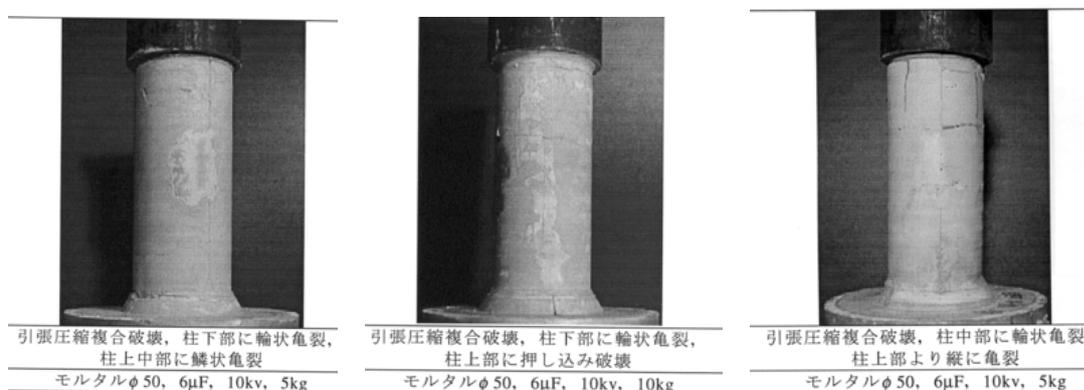
写真10 引張・破壊複合モード ( $\phi$ 50モルタル供試体)

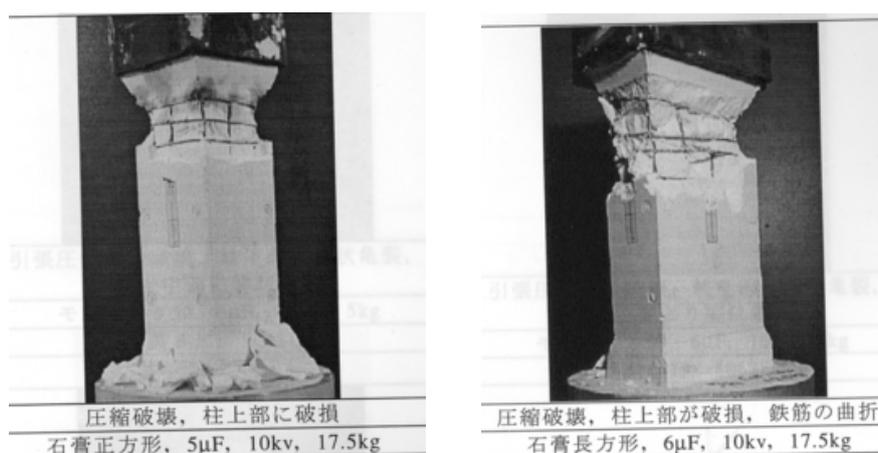
写真11 圧縮破壊モード (石膏，正方形断面) 写真12 圧縮破壊モード (石膏，長方形断面)

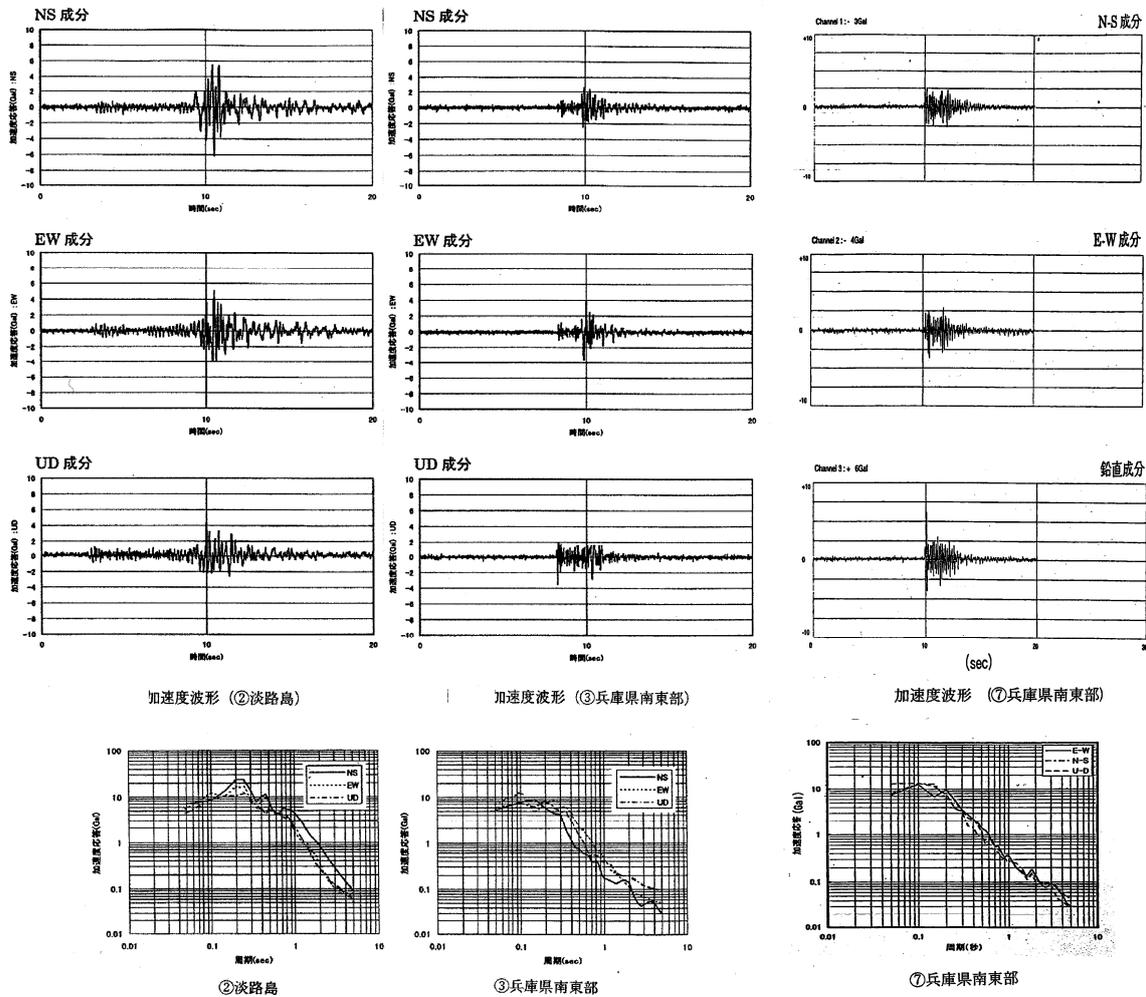
図一2 加速度波形と加速度応答スペクトル

図一2 に示す加速度波形から明らかなように、計測を行った兵庫県南部地震の余震においては、上下動の加速度の最大値は初動付近に生じ、立ち上がり時における 1 サイクルの周波数は少なくとも 20 Hz が記録されている。さらにサンプリング周波数の関係で記録が得られなかったが、それ以上の高周波が存在した可能性は否定できない。なお、余震時には、地下のトンネル発破のよ

うに振動と同時に「ドーン」と言う音が聞こえたことから、震動（P波）は最低でも可聴域周波数の 20 Hz 以上はあったと考えられる。

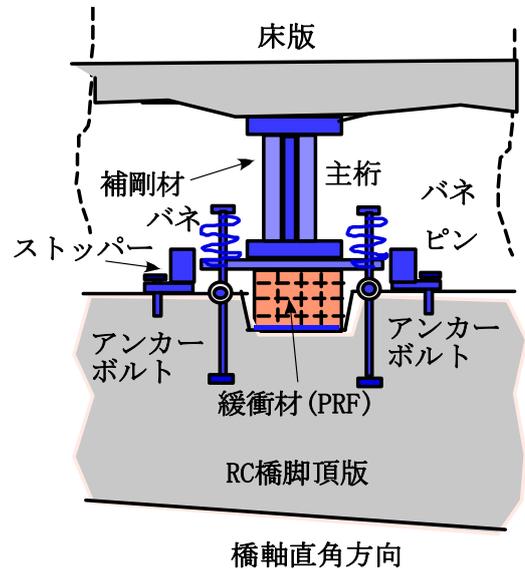
図4 鉛直力の緩衝支承

周知のように，免震支承は水平地震動に対する設計によるものであるが，鉛直力に対してもゴム沓の緩衝効果があったものと推測できる。したがって，衝撃的鉛直力に対する緩衝作用を積極的に設計に考慮したゴム沓を開発し，それを既存の支承と取り替えることによって，直下地震での突き上げ力に対する既存橋脚の補強対策になるものと思われる。図4は，複合繊維補強（PRF）ゴム盤<sup>5.1)</sup>を用いたゴム支承の例である。ここでの PRF は船舶に対する防舷材として開発されたものであるが，

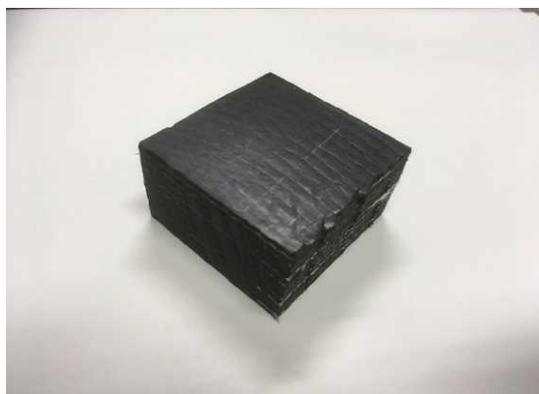
写真 2.3 積層繊維補強ゴム

埋設した繊維材が破断する際にエネルギーが吸収され, 衝撃的な鉛直力が軽減されることが考えられている.
