# 内水圧が作用する地下貯留トンネルの 力学挙動に関する調査・研究

ワークショップ配布資料

# 共同研究グループ 「内水圧が作用する地下貯留トンネルの 力学挙動に関する調査・研究」 2018年度活動報告

# 内水圧が作用する地下貯留トンネルの力学挙動に関する調査・研究

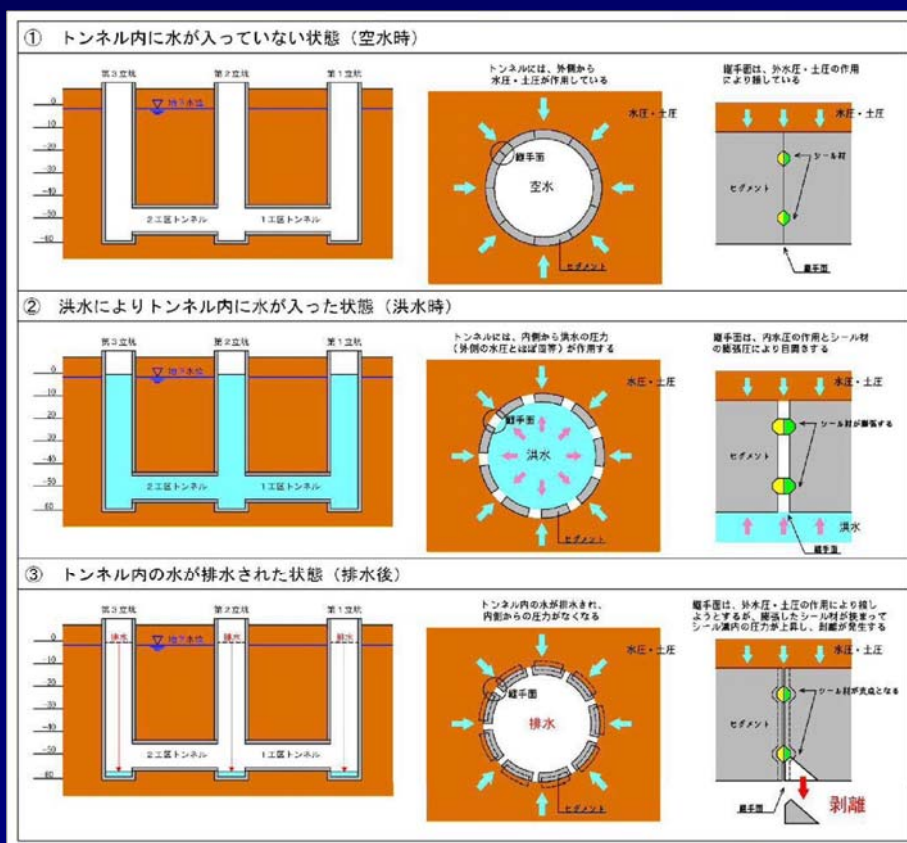
空水時

継手は土圧と外水圧の作用により隙間なし

洪水時

内水圧負荷により継手が開き、シール材膨張

排水時

膨張したシール材が支点となり剥離発生

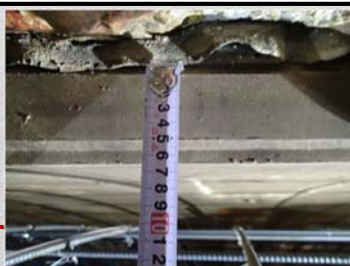
シール材が露出する剥離

- ①内径 10m 以上の RC セグメントで剥離損傷が発生。
- ②セグメントの鉄筋やシール材が露出する深い剥離が多い。
- ③シール材の深さに達していない浅い剥離も比較的多い。

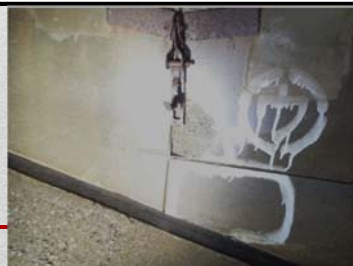
比較的浅い軽微な剥離

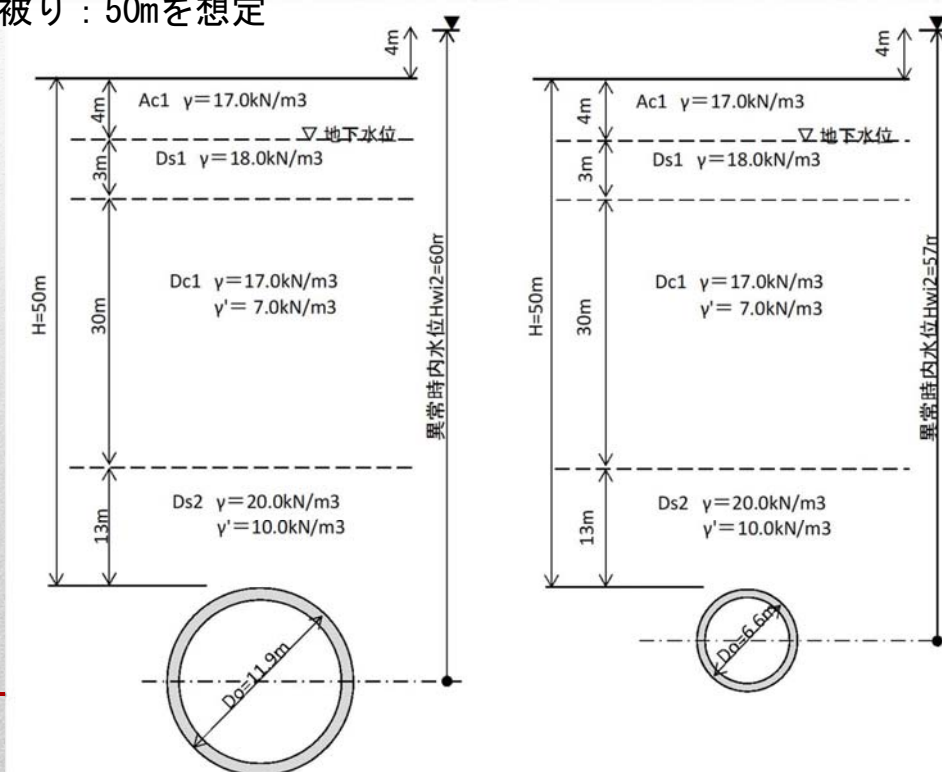
## フレーム解析：検討モデル

- ・トンネル規模：①大口径トンネル、②中口径トンネル
- ・土被り：50mを想定

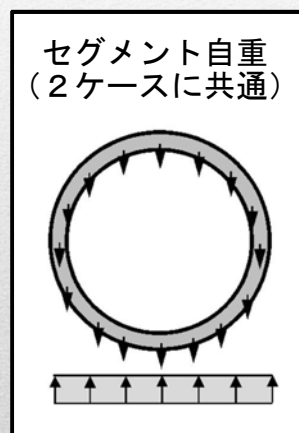
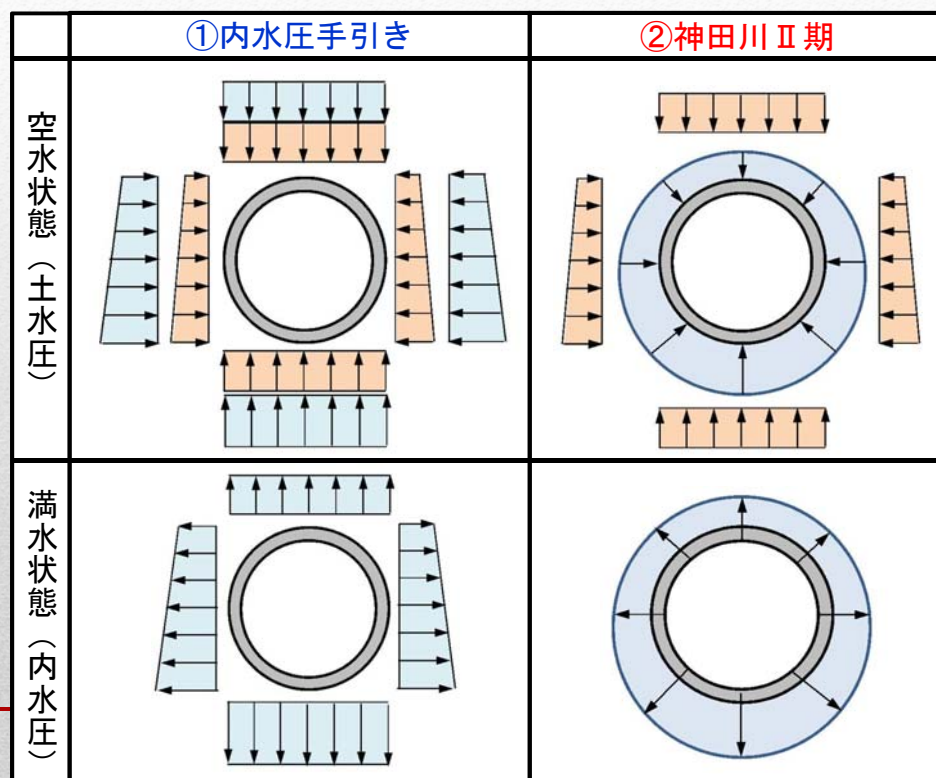
## フレーム解析：解析ケース

- 地下水圧と内水圧の作用形状を変化させた2ケースを実施

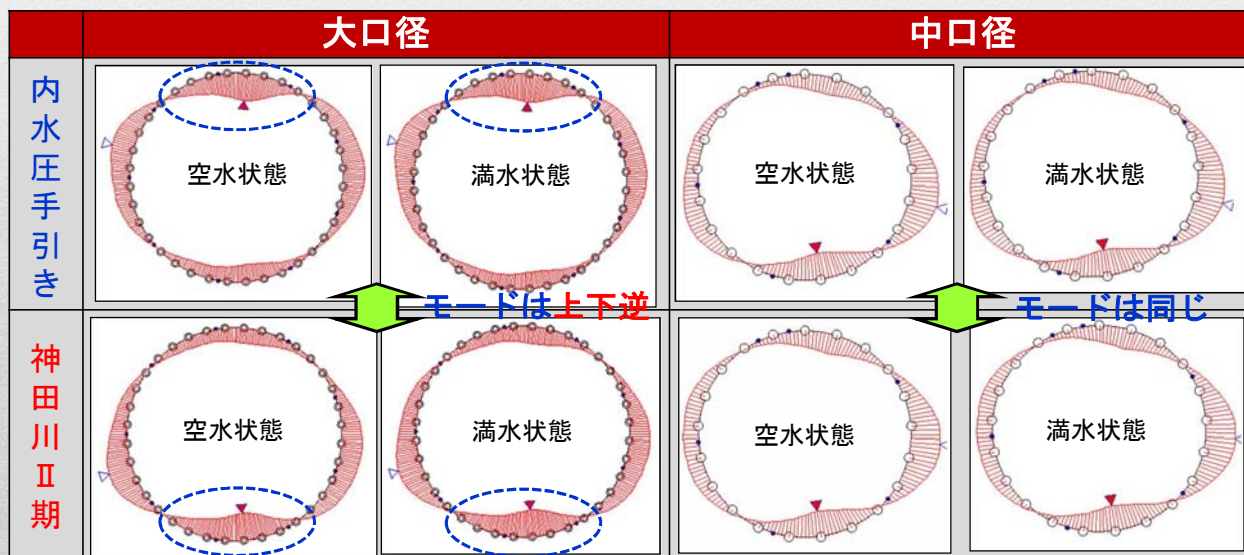
## フレーム解析：解析結果の考察

### ■セグメントリングの挙動（変位・変形）

大口径は、水圧の作用形状の違いにより上下逆のモードになるが、中口径は水圧の形状によらず同様の傾向を示す。

### ■継手面の応力状態

内水圧作用時の曲げ応力は大口径のほうが増加しやすい（ $\sigma_c$ ,  $\sigma_t$ ：大）

∴内水圧の作用がトンネルに及ぼす影響は、**大口径>>中口径**

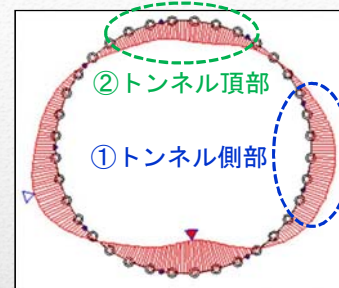
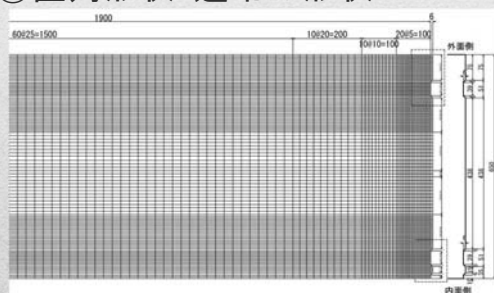
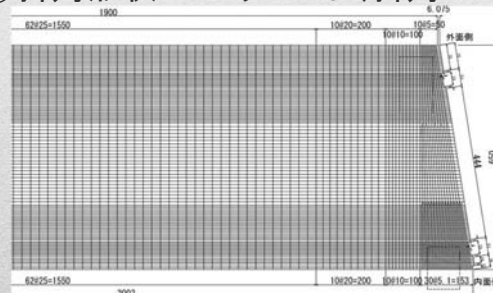
(1)損傷対象位置：2種類

- ①トンネル側部付近（負の曲げモーメント発生状態）
- ②トンネル頂部付近（正の曲げモーメント発生状態）

(2)継手面の形状：2種類

- ①直角形状：通常形状
- ②斜角形状：Kセグメント（斜角 $\theta = 9^\circ$ ）

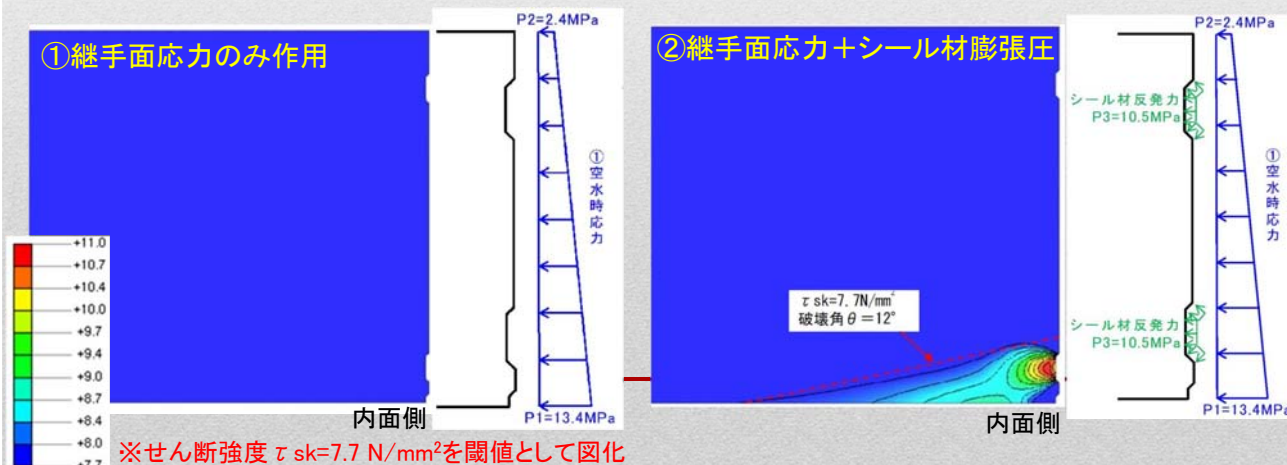
## ①空水状態

- フレーム解析により得られた継手面の応力分布を作用力とした場合、空水状態では剥離に至る応力は確認されない。
- 継手面の応力分布に加えてシール材の膨張圧を考慮すると、内面側にせん断強度を超過する応力状態が確認される。
- せん断破壊面の角度は $12^\circ$ 程度となり、損傷事例と概ね一致。

※せん断強度  $\tau_{sk} = 7.7 \text{ N/mm}^2$  を閾値として図化

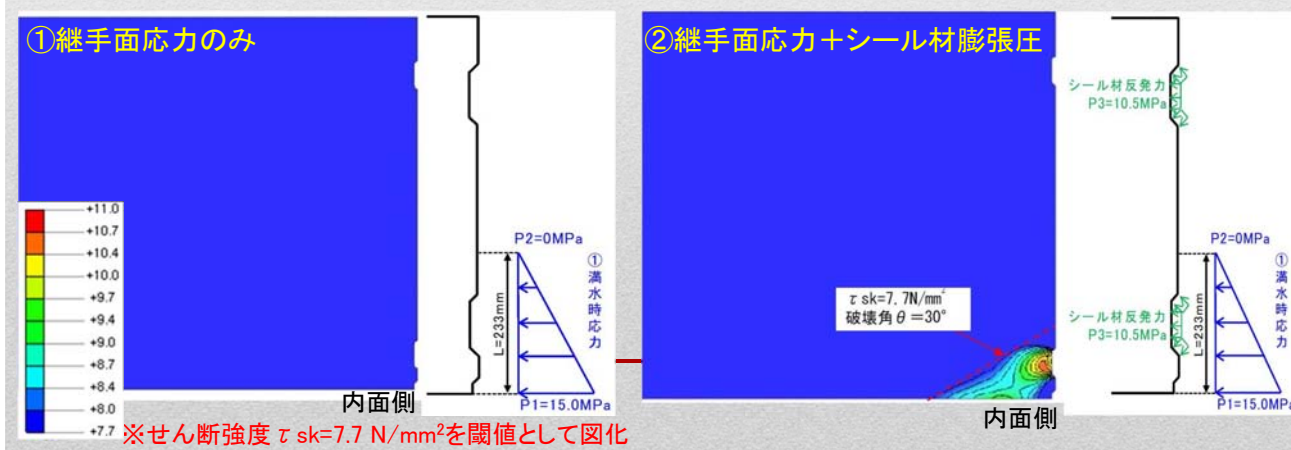
### ②満水状態

- ・ フレーム解析の継手面応力状態を作用力とした場合、満水状態においても剥離に至る応力状態は確認されない。
- ・ 継手面の応力分布に加えてシール材の膨張圧力を考慮すると、トンネル側部において内面が剥離に至る応力状態が確認される。
- ・ **せん断破壊面の角度は $30^\circ$ 程度となり、損傷事例とは若干異なる。**
- ・ **シール材の膨張圧力を考慮すれば、設計荷重条件下においてトンネル側部の剥離現象を再現できる。**

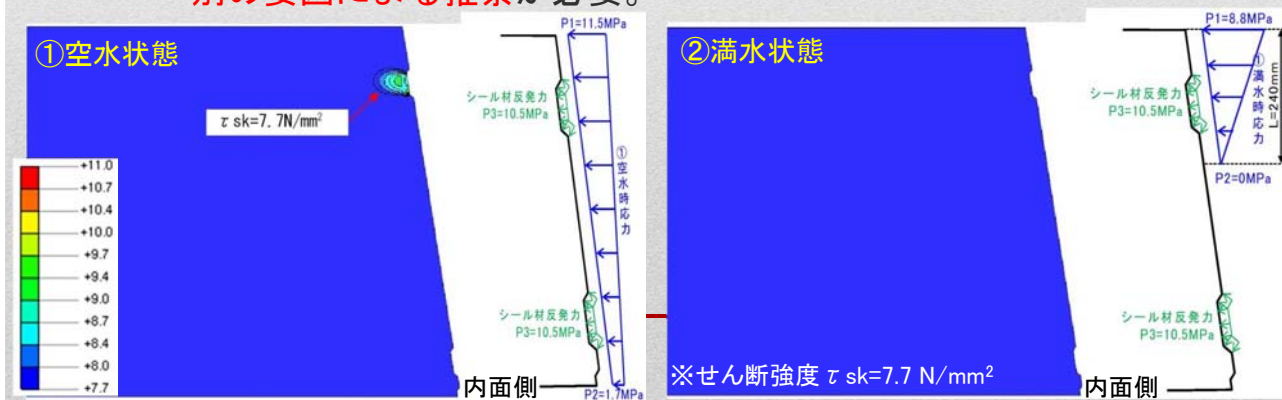
- ・ 斜角形状モデルに対し、継手面の応力分布とシール材膨張圧を作用。
- ・ 継手面形状（直角vs斜角）の違いによる応力の差は、10%未満と小さい。
- ・ ①空水状態では、シール材の反発力を考慮すると外面側においてせん断強度を超過する応力状態が確認されるものの、その範囲は外面にまで達しておらず損傷には至らないと考えられる。
- ・ ②満水状態では、シール材の膨張圧力を考慮しても、内外面ともにせん断強度を超過する応力状態は認められない。
- ・ **シール材の膨張圧力を考慮しても、トンネル頂部付近で発生した剥離現象を再現できない。**

⇒ 別の要因による推察が必要。

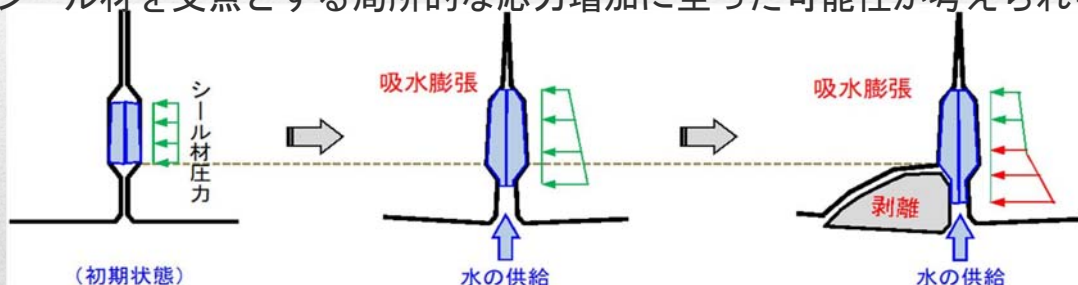
- ・ 既往の研究において、シール材の接面応力は時間の経過とともに長期間にわたり上昇し、膨張圧は水の供給側が高いことが報告されている。
- ・ フレーム解析結果より、大口径のトンネル頂部の継手応力は満水時に内側引張となり内面側に目開きが起きる状態となっている。
- ・ 貯水の度にシール材は吸水膨張し続け、シール材がシール溝からはみ出してシール材を支点とする局所的な応力増加に至った可能性が考えられる。

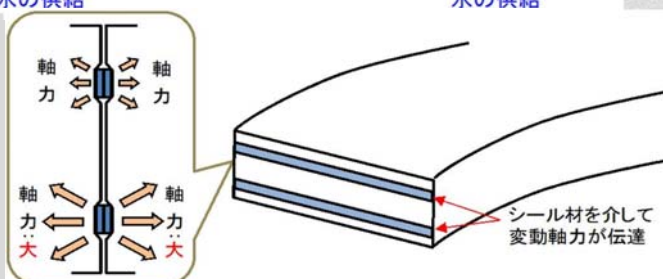
- ・ トンネル内が満水状態から空水状態となる過程で発生する軸力の変動が、吸水膨張した内面側のシール材を支点として継手面に伝達され、剥離損傷に至った可能性が考えられる。

この現象は頂部に限らず、すべての位置に生じる可能性がある。

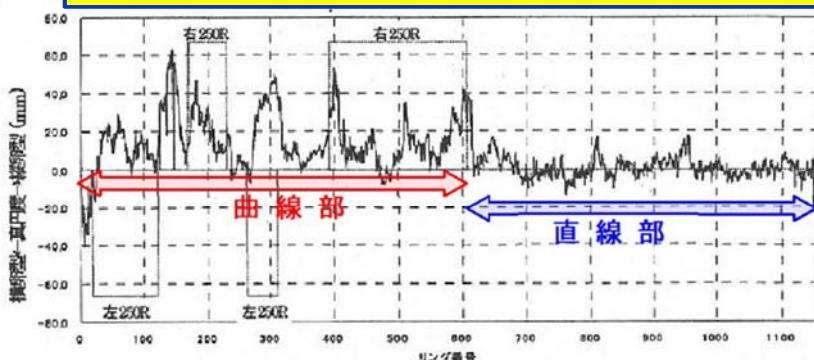
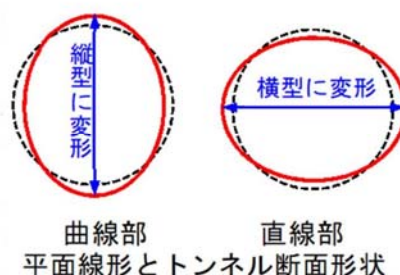
図-26 真円度測定結果一覧表

- ・ シールドトンネルの真円度の測定事例より、曲線部区間ではトンネルの断面形状が縦型に変形した事例が報告されている。
- ・ この場合、トンネル頂部付近ではトンネル内面側が圧縮応力（負曲げ）の状態となりやすく、縦型変形の状態では貯留・排水が繰り返されると、頂部付近の継手面で内面側が剥離損傷に至る可能性が考えられるが、その根拠を明確に示すデータが乏しい。
- ・ また、損傷が確認された曲線部では縦型変形や横型変形の有無に拘わらず、損傷が発生している例があることから、縦型変形が損傷の主要要因とは考えられない。

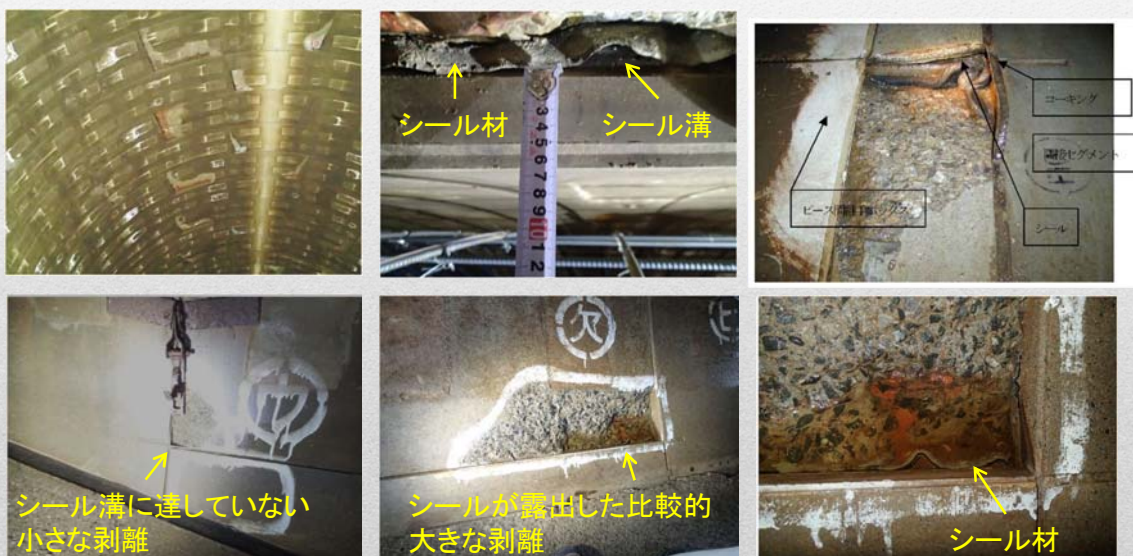
- セグメントの剥離損傷は内水圧が作用するシールドトンネル特有の損傷である。
- セグメントの剥離損傷が確認されている内水圧トンネルは、内径10m程度の  
大断面シールドトンネルのRCセグメントに限定されている。
- 同規模のトンネルでも工区によって剥離損傷の発生割合は大きく異なっている。

※上段：外郭放水路（左と中：第3工区、右：第2工区）、下段：環七地下調節池

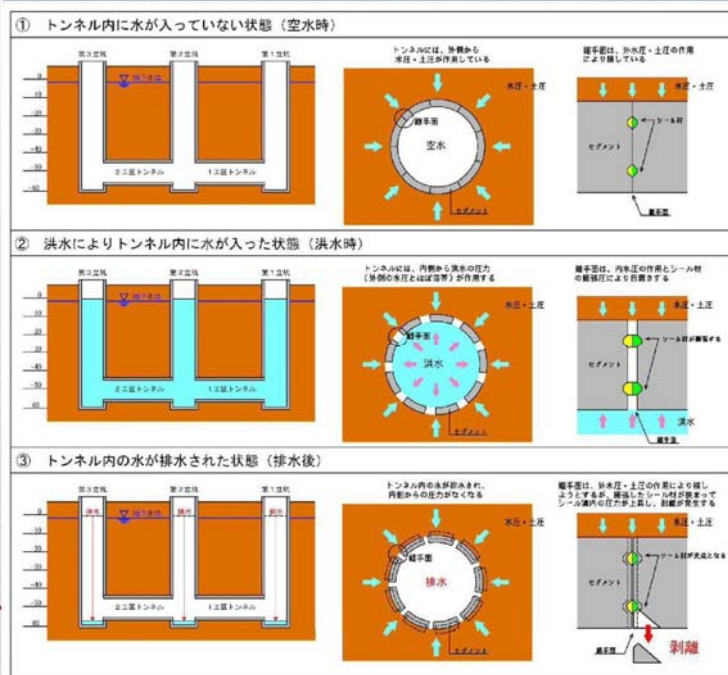
- セグメントの剥離損傷は、洪水時のトンネル内水位の上昇に伴ってセグメントの隙間に水が浸透して止水材が膨張し、その後膨張した止水材が支点となりトンネル軸力を受け持つためと推定された。

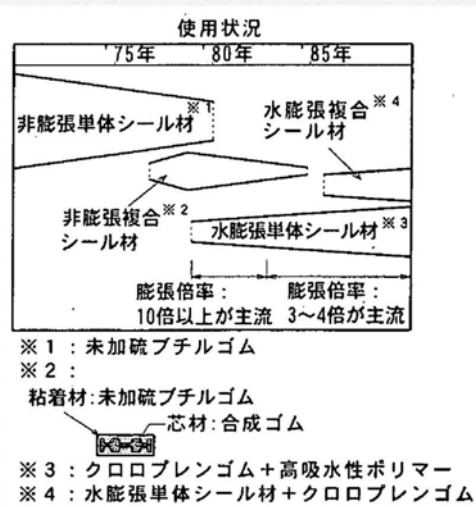
- セグメントの止水材は、非膨張シール材と水膨張シール材に大別されるが、近年はほぼ全て水膨張シール材が用いられている。
- 水膨張シール材は製品によって構造や性能が異なる。

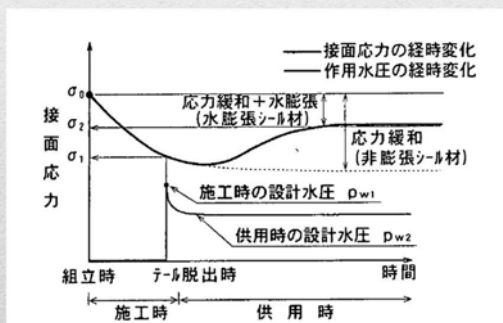
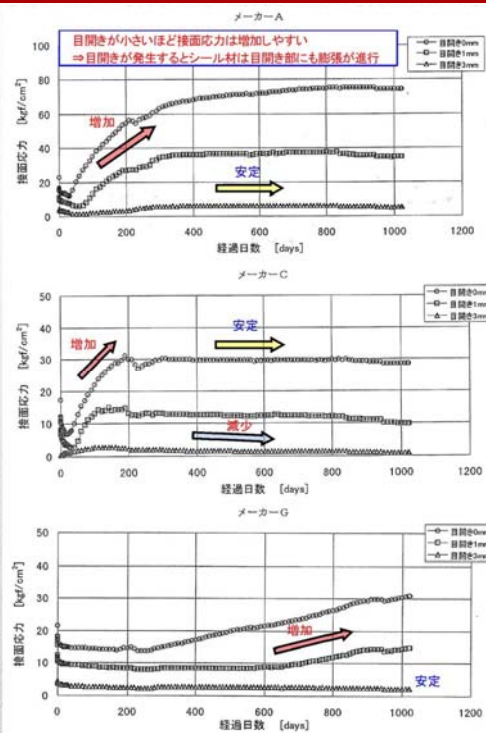
- 水膨張シール材の界面応力はテール脱出まで低下し、テール脱出後に水分供給による膨張により回復する。
- 水膨張シール材の界面応力の増加量や増加スピードは、メーカーによって異なる。

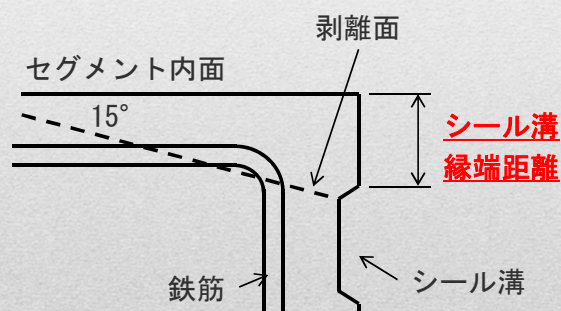
- シール溝縁端距離が約60mmの第1工区と第3工区は剥離損傷が無又は少である。
- シール溝縁端距離が約35mmの第2工区は剥離損傷が多い。

- シール溝縁端距離はセグメントの剥離損傷に与える影響が大きく、セグメントの剥離損傷を防止するためにはシール溝縁端からの剥離面と鉄筋が交差するように配筋することが重要と想定され、このように鉄筋を配置するためにはシール溝縁端距離を60mm以上確保することが望ましい。

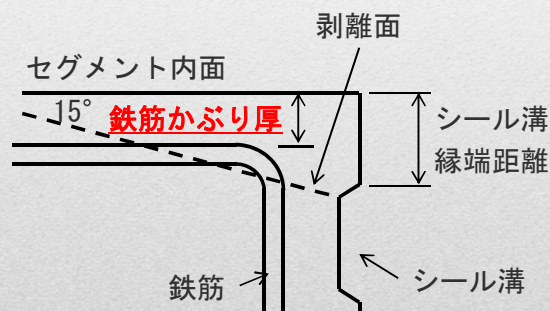
- セグメントの鉄筋かぶり厚が約55mmの第1工区と第3工区は剥離損傷が無又は少である。
- セグメントの鉄筋かぶり厚が約60mmの第2工区は剥離損傷が多い。

- 内水圧トンネルでは耐久性を確保するために一定の鉄筋かぶりが必要となるが、シール溝縁端からの剥離面と鉄筋が交差するような配筋にするため、鉄筋かぶり厚がシール溝縁端距離より大きくなることは避ける必要がある。

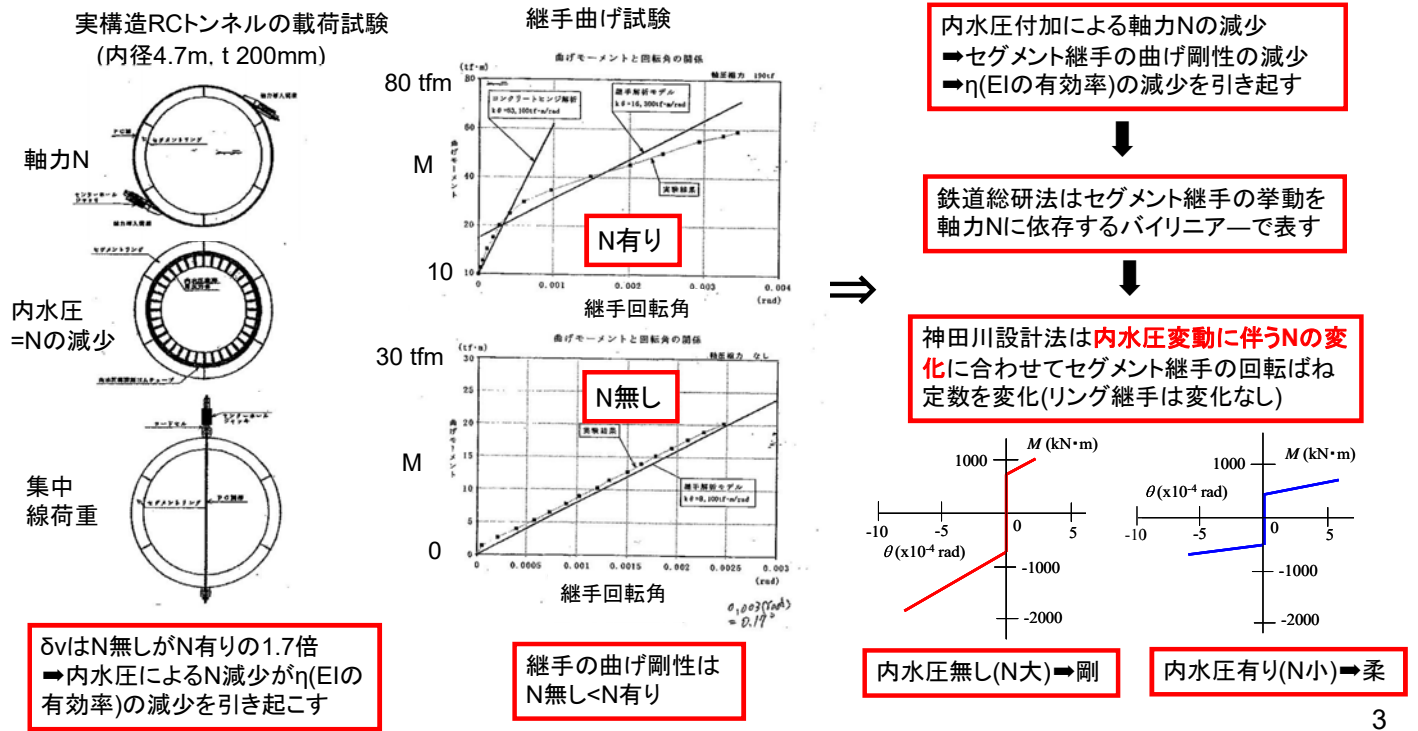
# 内水圧トンネル設計手引きの載荷実験と継手ばね定数の設定方法

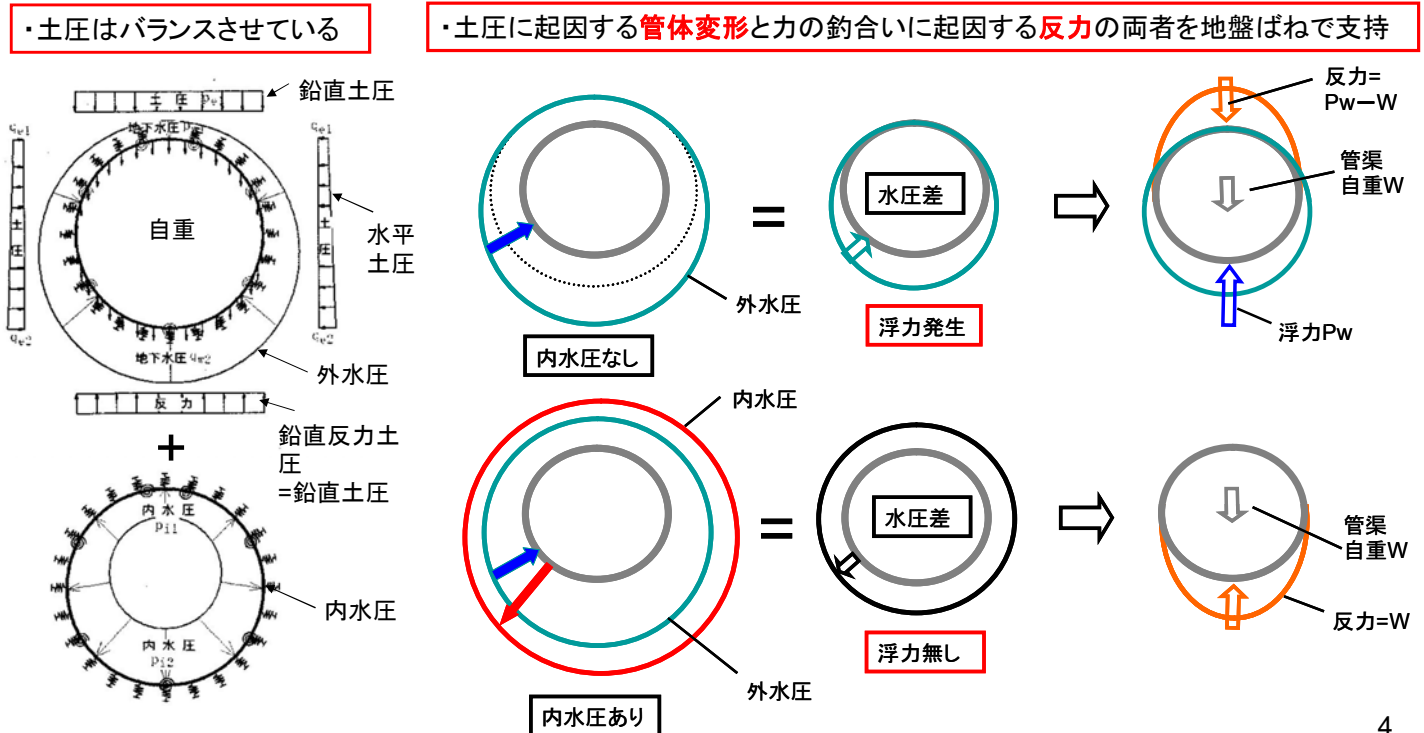
## 神田川設計基準(鉄道総研法+内水圧)

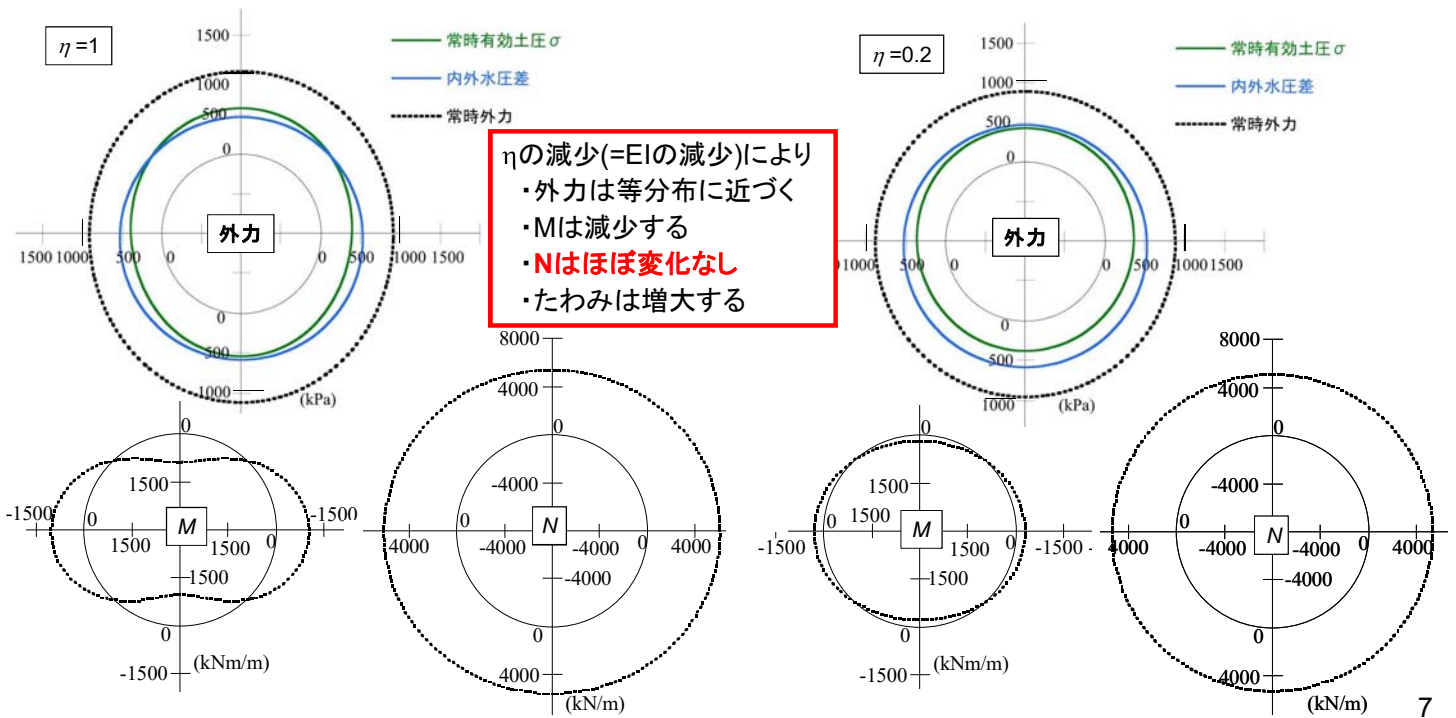
## $\eta$ を変えた時のFEM解析結果(継手無し・内水圧無しの場合)

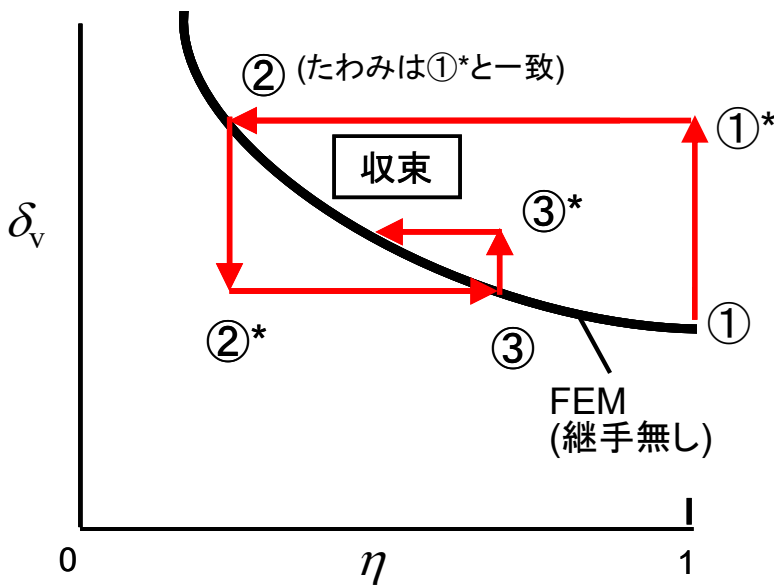
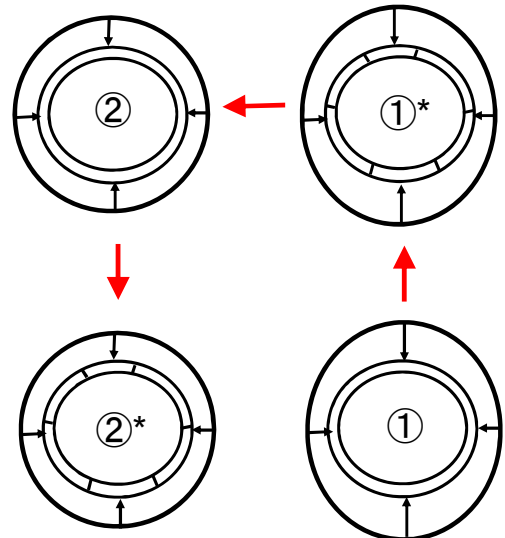
- 数字の★無し: FEM計算の結果
- 数字の★付き: FEMで得られた土圧と水圧を与えた時の梁ばね計算の結果

①よりも均等土圧に近づくが、 $\eta$ 小によりたわみ大となる。

①と同じ土圧では、継手の存在により①よりもたわみ大となる。

Nは①\*とほぼ同じなので、継手の剛性は①\*とあまり変わらない。①\*よりも土圧均等のため、たわみ小となる。

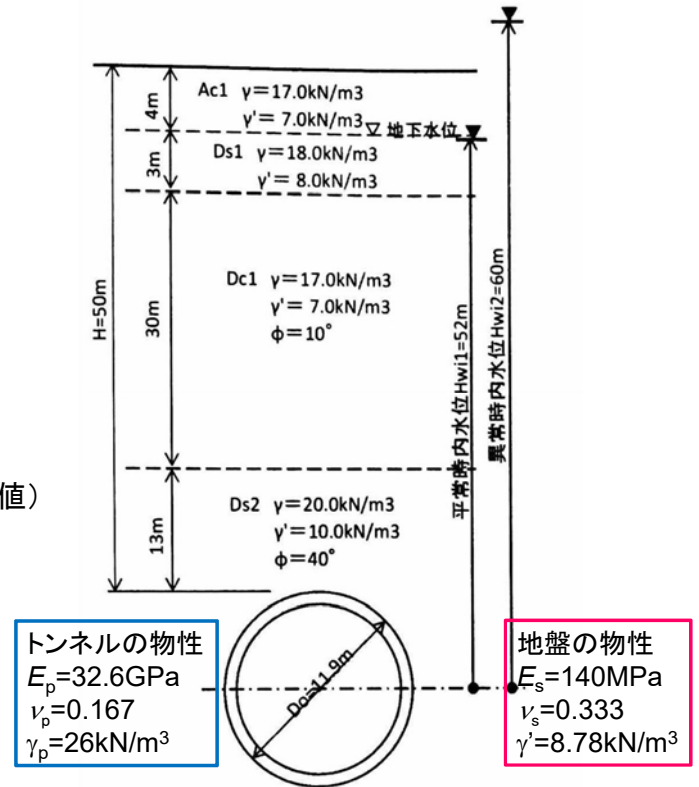
### シールド寸法

- ・シールド外径 = 11.9m
- ・管厚 = 0.65m

### 埋設条件

- ・  $H = 50\text{m}$
- ・  $\gamma' = 8.78\text{kN/m}^3$   
(均一地盤におきかえ管側までの有効重量の平均値)
- ・  $E_s = 140\text{MPa}$  ( $N=50$ として、 $E_s=2800N$ )
- ・  $\nu_s = 1/3$

- ・ 地下水位 = GL-4.00m
- ・ 内水位 = なしと異常時 (GL+4.05m)

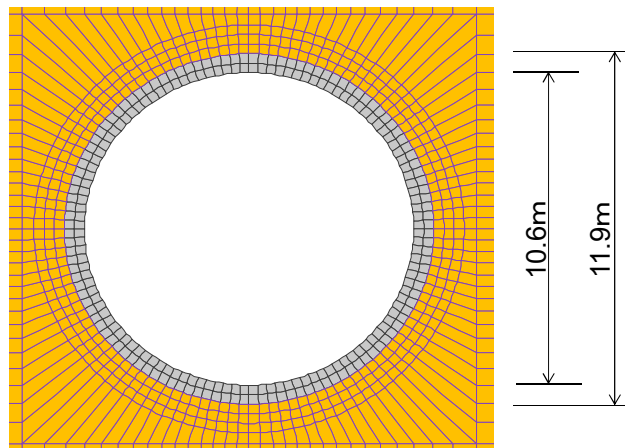
(b) 管周辺のメッシュ拡大図

管と地盤の間にはジョイント要素を設置  
管面完全スリップ状態:  $k_n=100\text{MPa}$ 、 $k_s=0$

- ・ 外水位・内水位による水圧は、管の外面・内面に分布荷重として作用させた

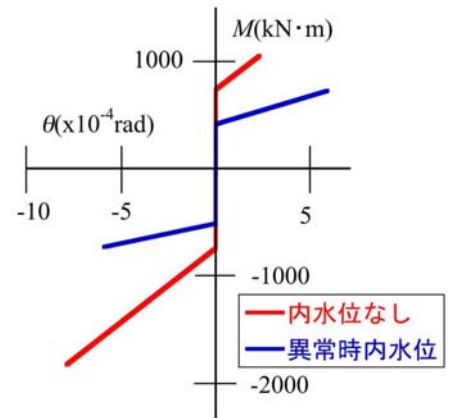
(c) セグメント継手回転ばね

- ・セグメント継手の回転ばねは軸力依存
- ・自重、土圧、外水圧、内水圧は一括載荷

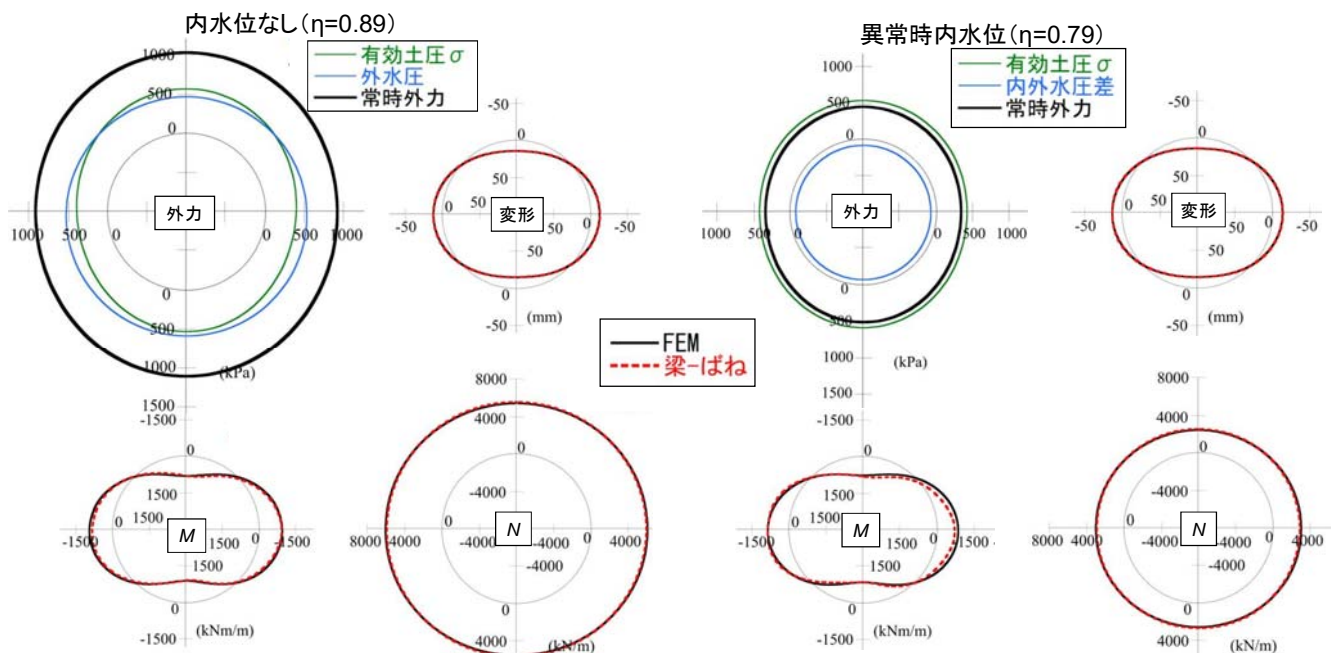
## 収束時における両モデルの解析結果

- ・FEMと梁ばねモデルで、外力は同じであり、変形、M、Nはいずれも良く一致
- ・内水圧の有無による外力とNの変化は大きい、変形とMの変化は比較的小さい

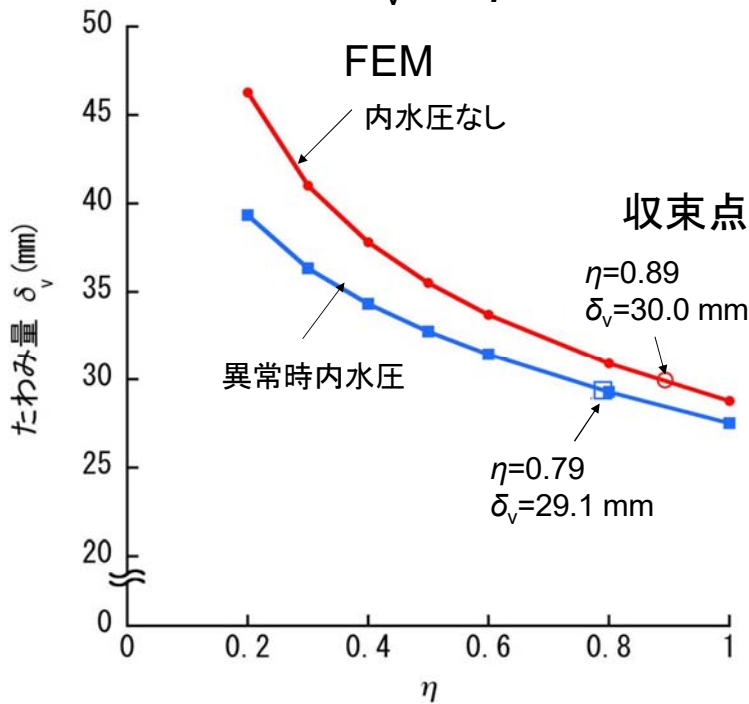
## FEMによる $\delta_v \sim \eta$ 関係とコラボ計算収束点の $\eta \cdot \delta_v$

- FEMによる同一 $\eta$ における $\delta_v \sim \eta$ 関係は、内水圧なし $>$ 異常時内水位 ( $\delta_v \sim \eta$ 関係は逆転)  
 $\Rightarrow$ 内水圧作用による軸力 $N$ の減少に伴ってトンネルが全体に膨張
- 収束時の $\eta$ は、内水位なし $>$ 異常時内水位( $0.89 > 0.79$ )  
 $\Rightarrow$ 内水圧作用による外力の変化とセグメント継手ばねの軟化による

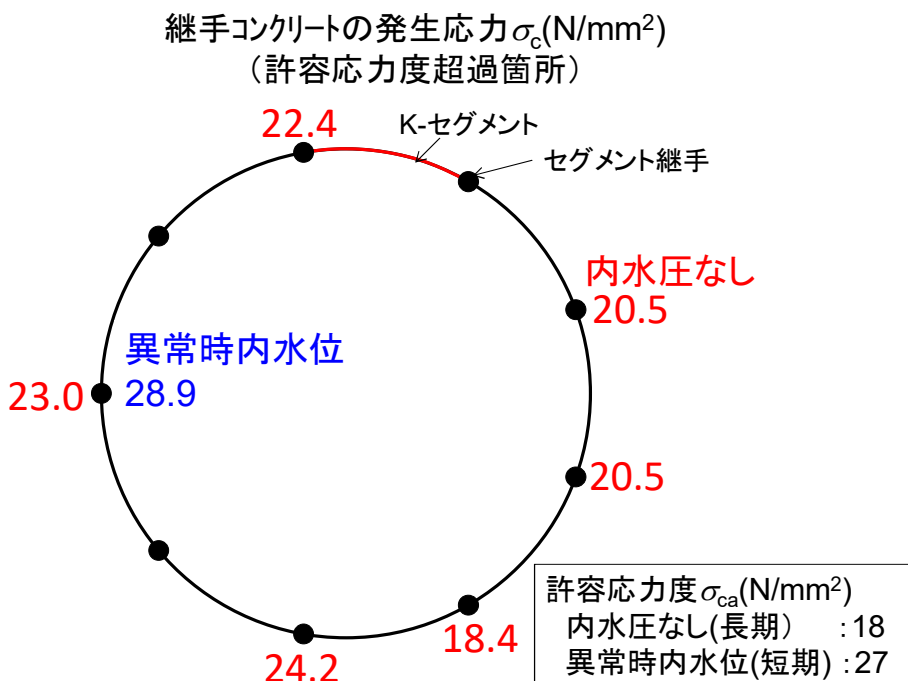
## コンクリートが許容応力度を超過した継手位置と発生応力 $\sigma_c$

- セグメント本体のコンクリートと鉄筋、ならびに継手ボルトの発生応力は、内水圧の有無にかかわらず、許容応力度以下であった
- 継手コンクリートの発生応力は、内水位なしでは、管頂・管底・管側で、また異常時内水位では、管側の1か所で許容応力度を超過し、損傷の可能性を示す
- ただし、これらの継手の発生応力は、継手の終局耐力よりも小さく、破壊には至らない

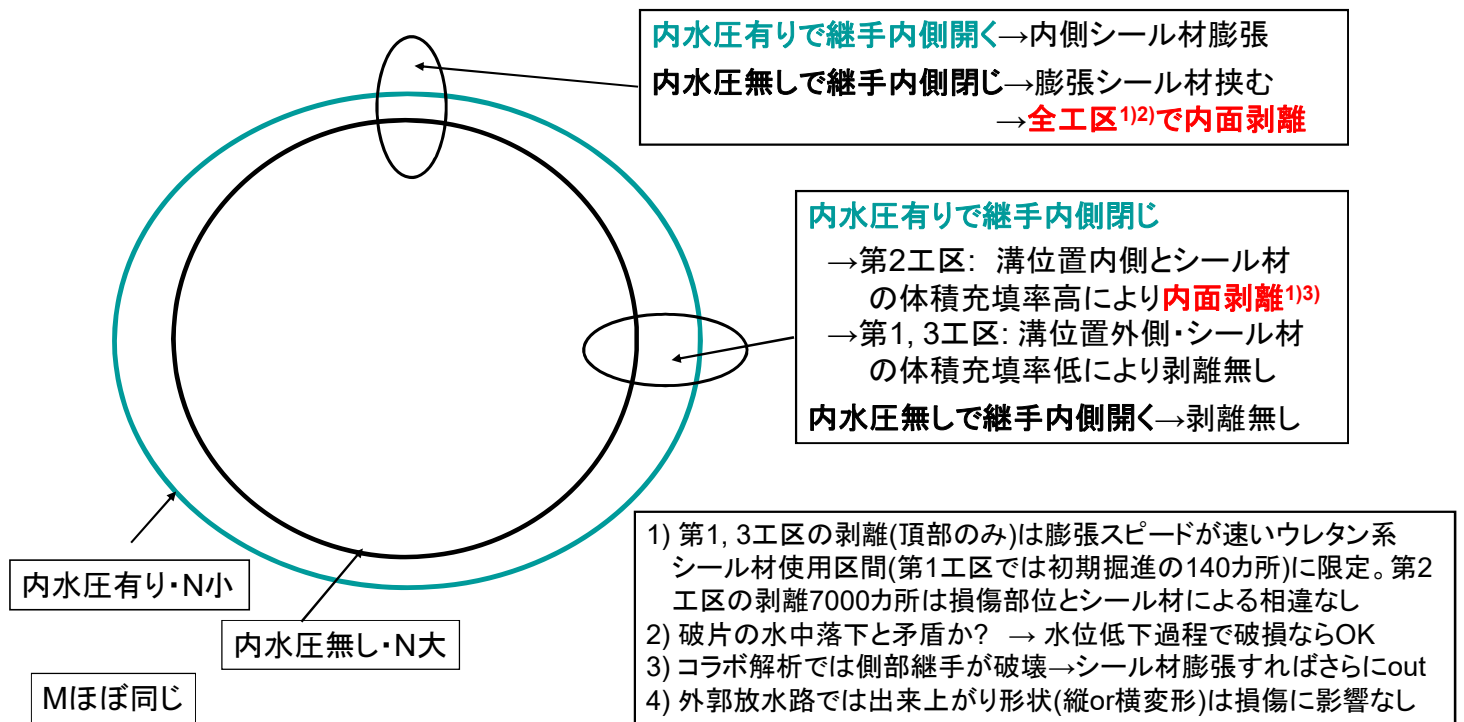
# コラボ解析の結果に基づく外郭放水路損傷イメージ

- 内水位なしでは頂部・底部・側部の継手で、また異常時内水位では側部の継手で損傷の可能性を示唆する結果を得た。
- しかし、コラボ計算で求められたたわみ量は、実際の計測結果や経験からみて大きすぎると考えられる。
- よって、シールドトンネルに作用する土圧は、今回のコラボ計算で求めた土圧よりも小さい、あるいは等方的に作用すると考えられる。
- 「下水道施設耐震計算例」を対象としたFEM解析の照査でも、シールドトンネルについては、 $\eta \leq 0.6$ とならないと、構造的に安全となる結果が得られなかった。周囲の土質定数を見直し、また裏込注入硬化を考慮しても、検討結果は変わらなかった。
- したがって、シールドトンネルの場合、先行掘削による応力開放、裏込注入などの不確定要素に対して検討の余地があり、これらを解決することが今後の課題となる。
