令和元年7月26日
鋼橋の維持管理全体の高度化に関する講習会

トラス部材の耐震補強について

本州四国連絡高速道路(株) 保全部 橋梁保全課 鈴木 翔太

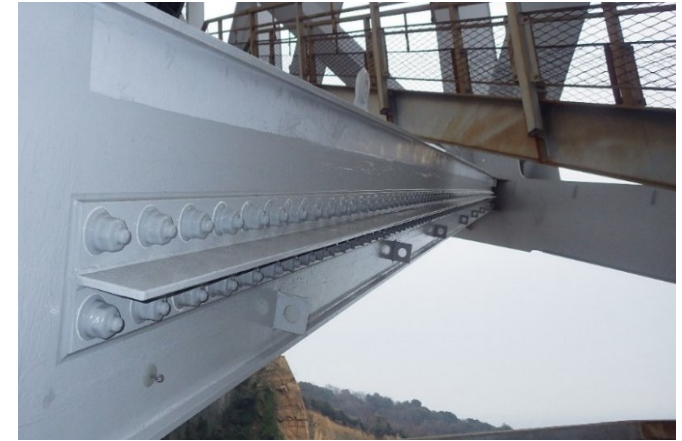
高力ボルトによる補強部材設置例

瀬戸大橋耐震補強工事において
高力ボルト摩擦接合継手を用いて補強部材を設置
(座屈に対する断面パラメータの改善)

→トラス部材閉断面にボルト孔をあける必要有り

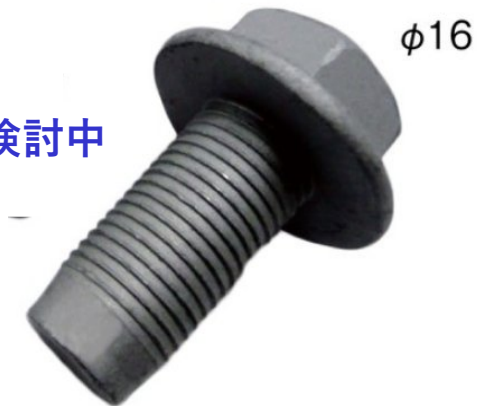
スレッドローリングねじ
(Thread Rolling Screw)

「スレッドローリングねじ (以下、TRS) φ16」
による補強部材の設置 (補剛材接合) を検討

適用を検討中

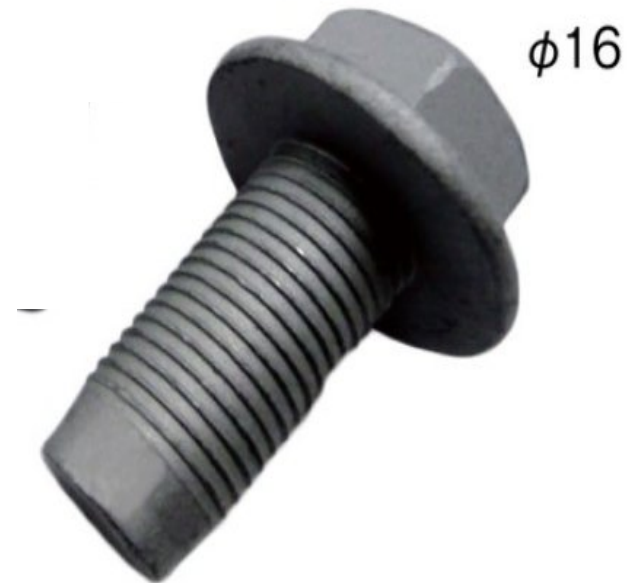
締め付け時にTRSのねじ山が
鋼部材を塑性変形

TRSと鋼部材を塑性変形させることで
ボルトと鋼部材が噛み合うため隙間ができない。
⇒水の進入経路とならない。

→ボルトねじ部にねじ山が施してあり、鋼部材壁面を塑性変形させ
雌ねじを形成しながら、部材同士を接合するタッピングボルトの一種

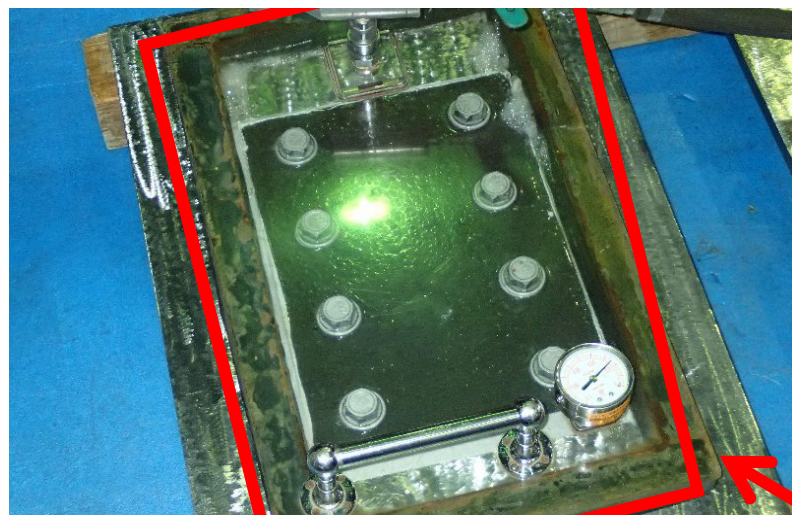
ボルト頭側

- ① TRSに**空気の漏洩に対して発泡する検知液**を吹き掛ける。
- ② 試験体に**真空箱**を載せ、**箱内を10秒間真空状態**にする。
※真空状態時の**箱内部の気圧は、0.015～0.03MPa(高度1.5万m相当)**である。

真空箱

- ・ 0.015～0.03MPa程度の圧力下において、検知液の発泡は確認されなかった。

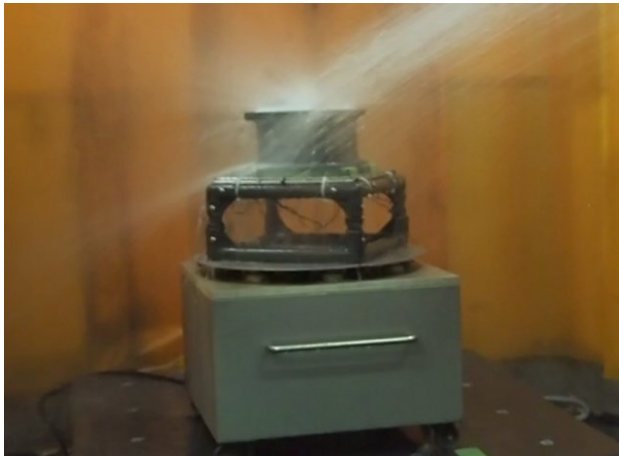
IPX6

100リットル/minの水を3分間、放水器具はターンテーブル上に設置し回転させる。注水ノズルと器具間の距離は2.5～3mとする。

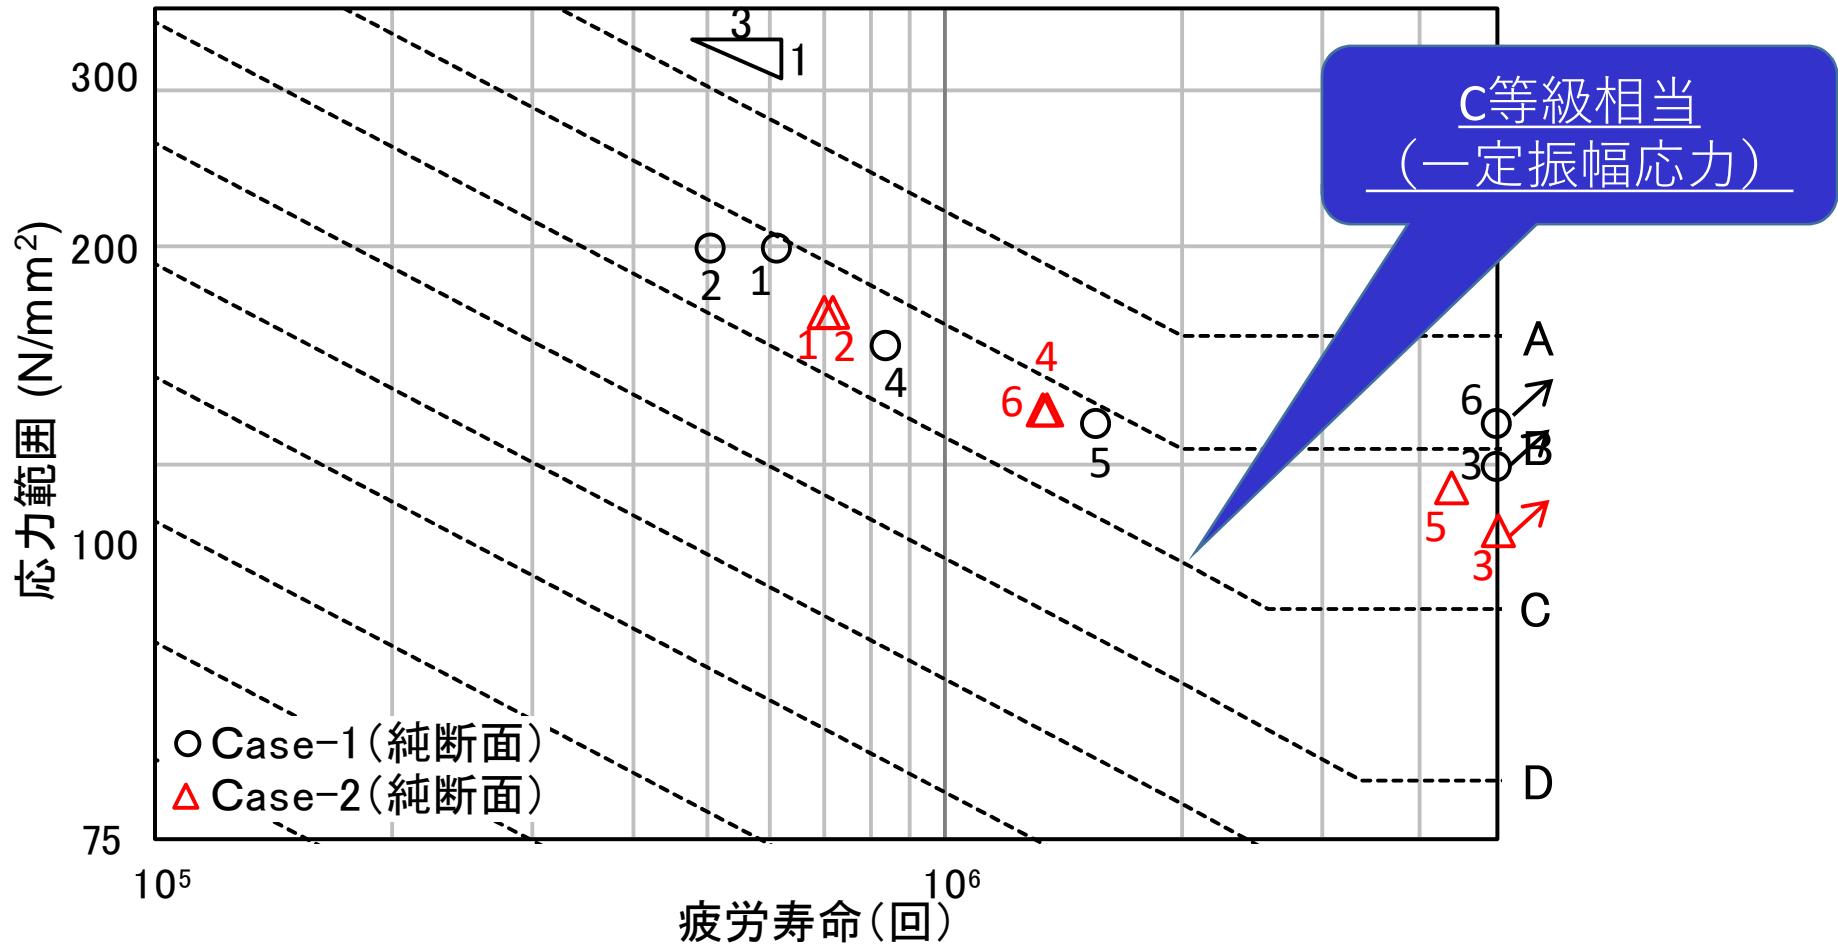
※純断面で疲労耐久性を評価

☞ 疲労設計指針で高力ボルト支圧接合継手の分類に純断面応力を適用

TRSΦ16の適用を検討している箇所において発生する最大応力範囲(30N/mm^2)が、TRSΦ16による継手の疲労強度曲線(少なくともC等級以上)を超えない。

⇒TRS1本の場合、TRSΦ16を用いた継手を適用しても疲労耐久性を満足する。
