# 開かずの踏切が開く 40年の取組み

～駅・道路の面的整備による踏切除却～

西日本旅客鉄道(株)

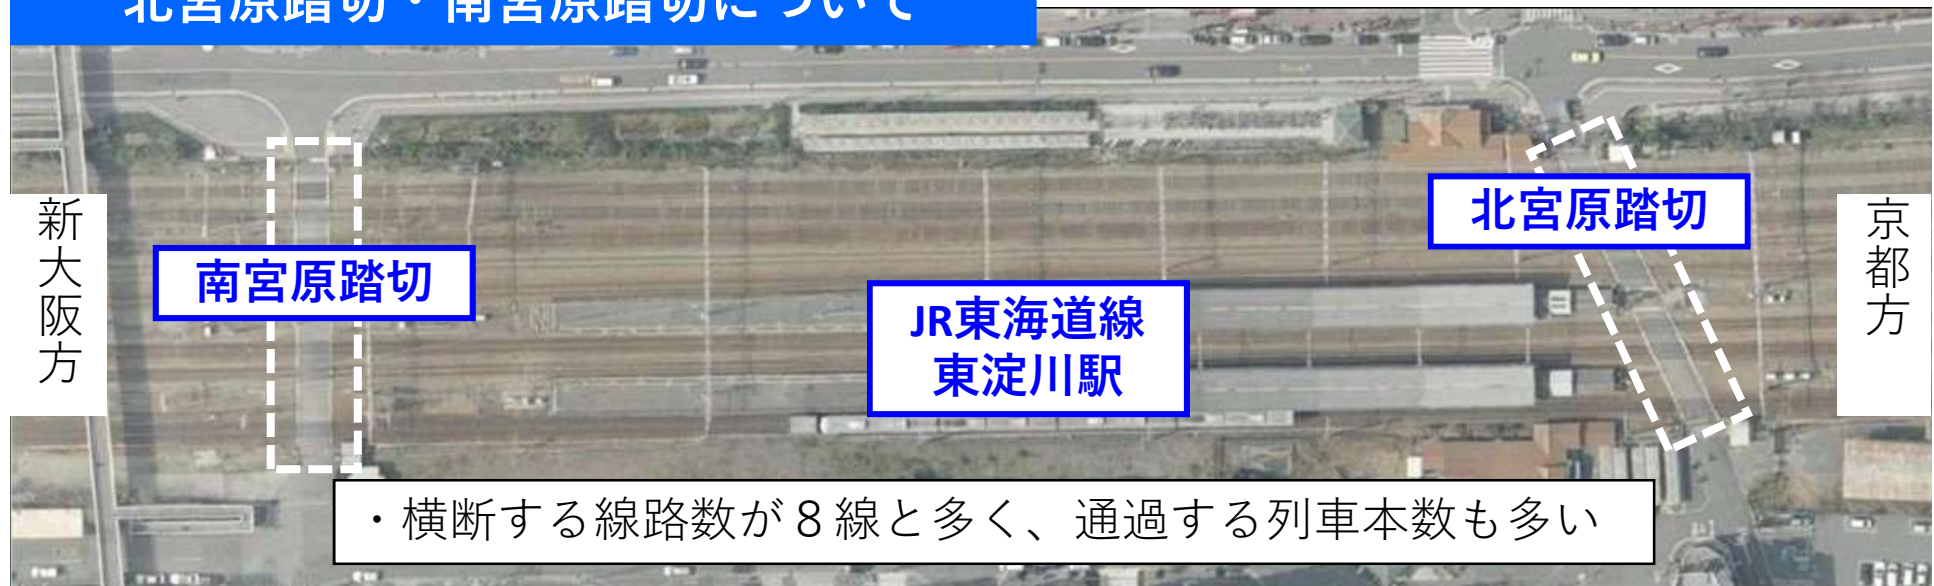
※北宮原踏切は北宮原第1踏切・第2踏切が並んで存在

踏切の遮断時分は最大で56分/時と長く、踏切の横断距離（約47m）も長い

JR西日本管内6000弱の踏切のうち、ワースト1・2の「開かずの踏切」

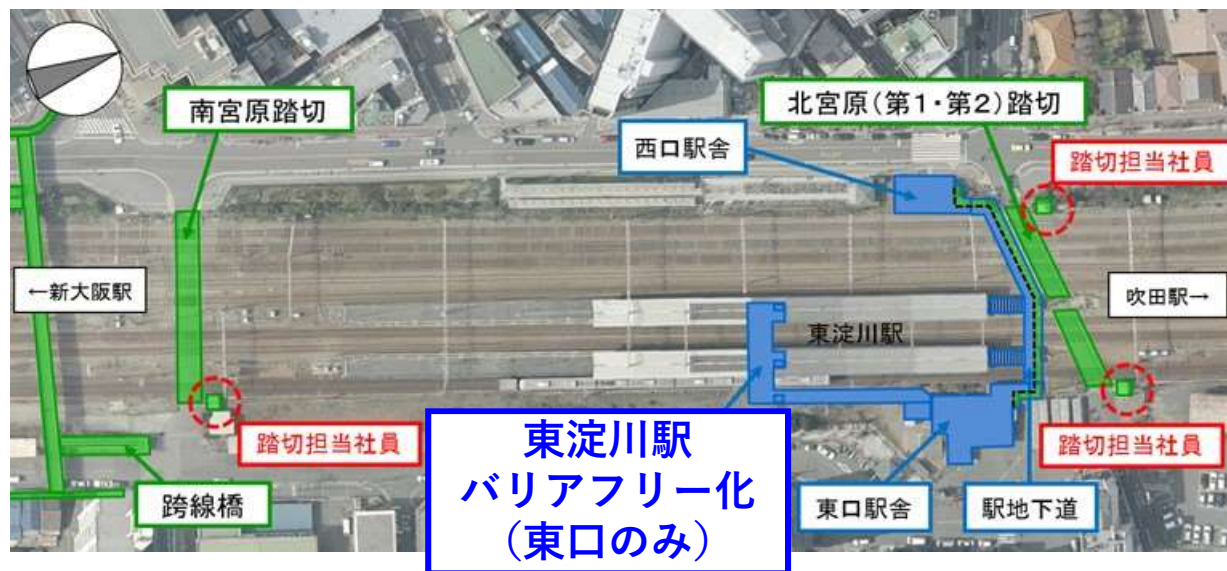
・西口からは踏切を渡らないと、バリアフリー設備が使えない

法的基準は満足しているが、**改善の余地あり**

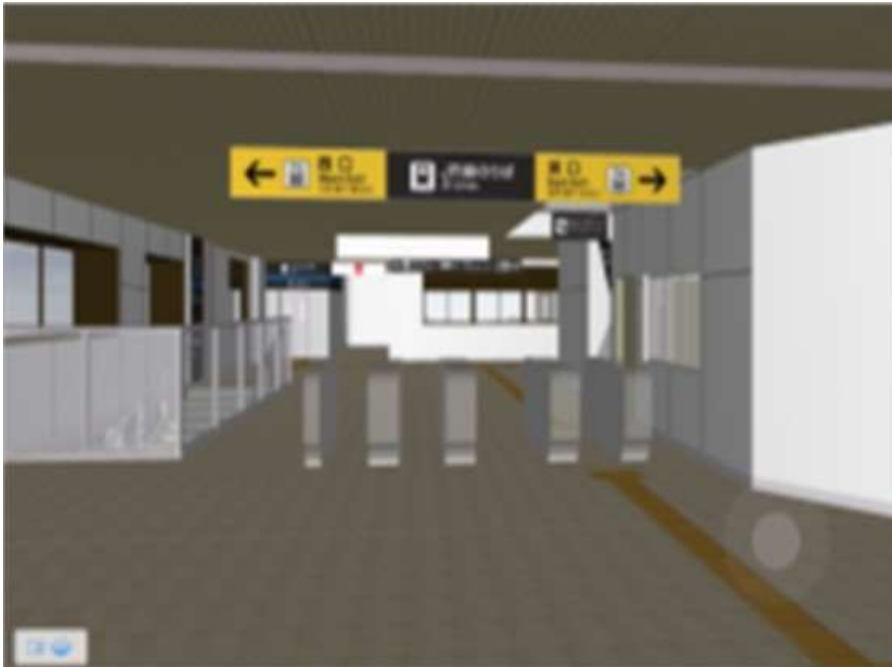
#### 3Dモデル上で再現・見える化

- ・お客様案内のサインについて試行
- ・関係者間でのイメージ共有に有効

- ・事業者内に留まらず、今後は行政との協議や地域の方への説明などにも活用できる

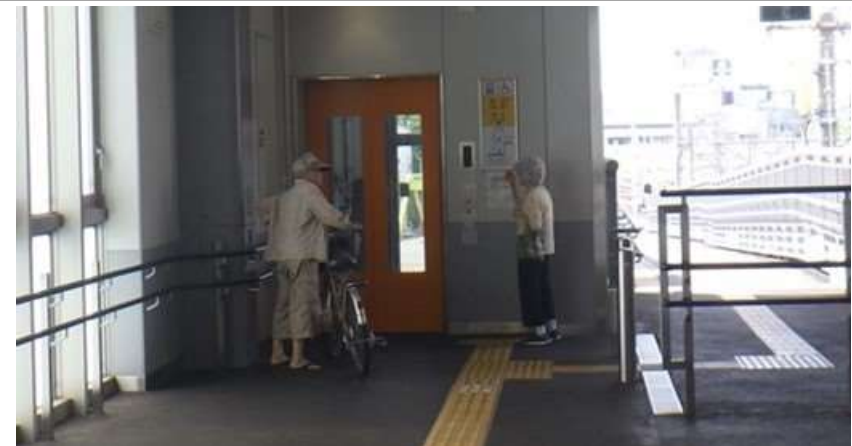
JR西日本では事例の少ない、自転車利用可能なEVや立体横断施設を設置

- ・東淀川駅は2011年にバリアフリーを法的基準を満たす形で整備
- ・その際に整備した跨線橋やEV 2基などの既存設備を今回の事業でも活用

地域の特徴や既存設備を考慮した  
整備計画とした

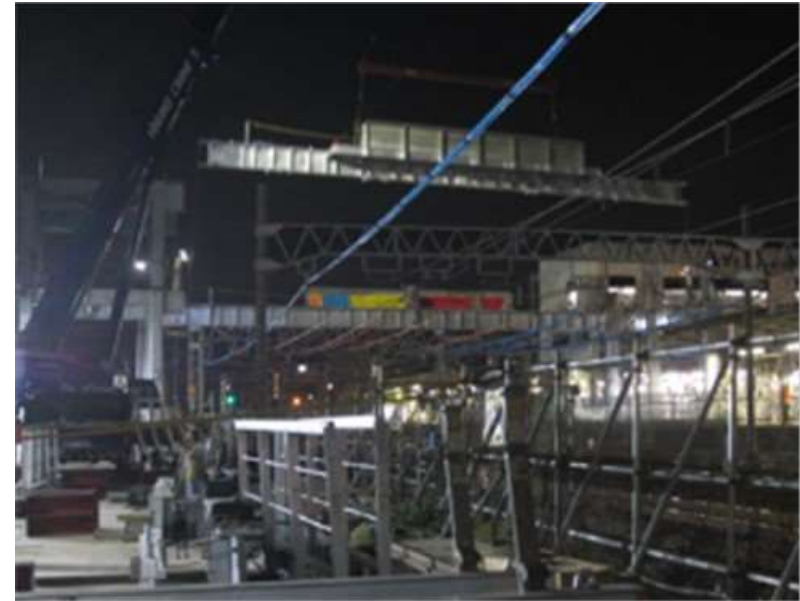
【線路上空や線間での立体横断施設の施工】

- ・ 狭隘な空間
- ・ 列車が来ない限られた時間での施工
- ・ 線路上空には高圧架線があり停電が必要

#### 線間・線路上空作業を削減

- ・ 主桁や点検歩廊を一体化してクレーン架設
- ・ 杭・橋脚を線間を避けて配置
- ・ 上側の梁を大きくして長スパン化
- ・ 将来の保守削減のため、亜鉛メッキ仕様

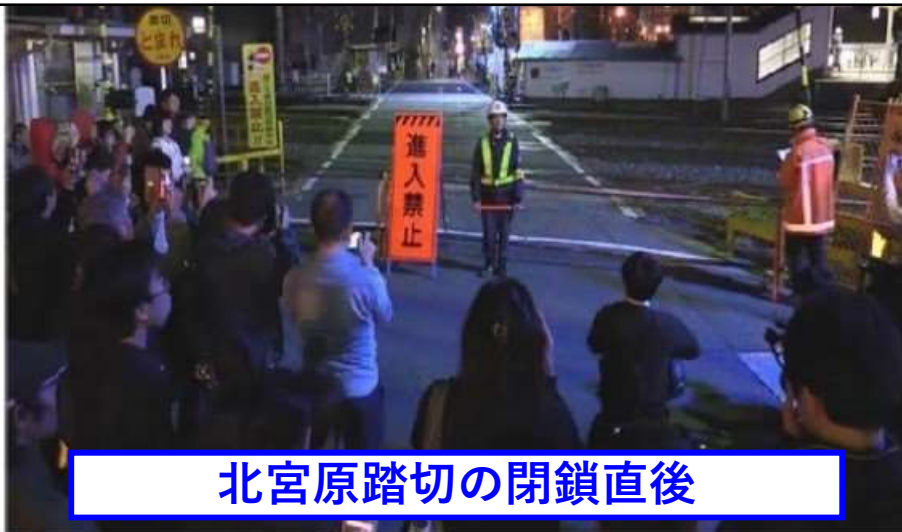
北宮原踏切の閉鎖直後

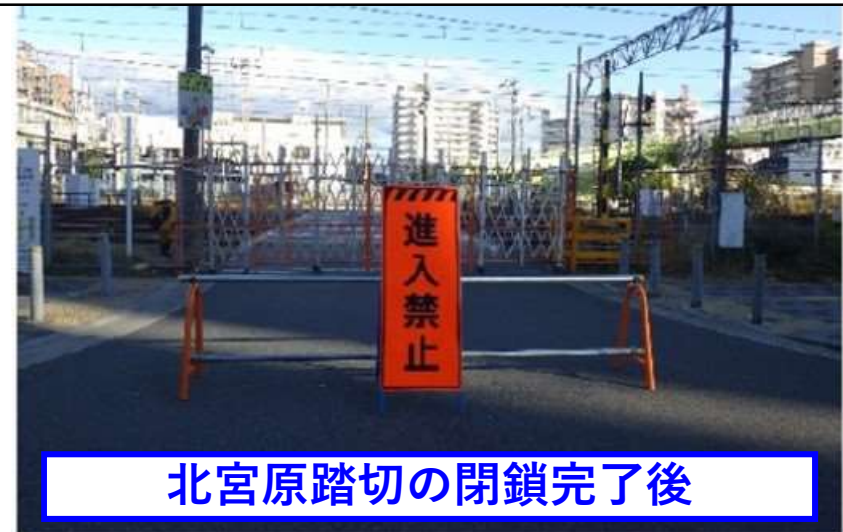
北宮原踏切の閉鎖完了後

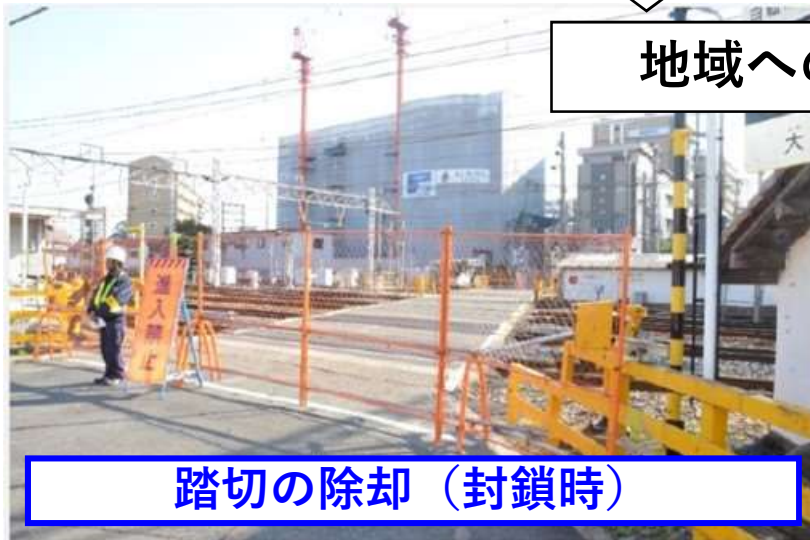
踏切の除却（封鎖時）

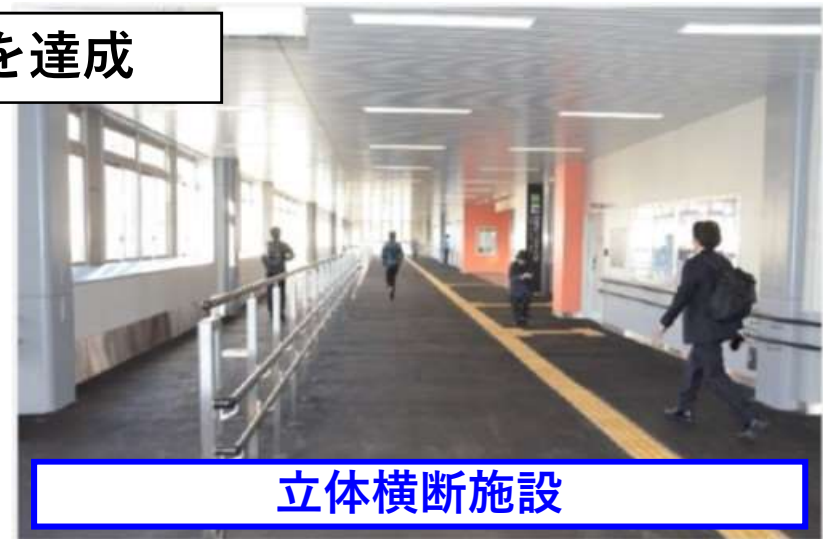
立体横断施設

自転車通行できる立体横断施設    駅バリアフリー改善と組合せ    EV・ESCによる負担緩和
