事業概要

2018年9月4日の台風第21号により、県道芦屋鳴尾浜線鳴尾橋に土運船が衝突し橋桁が損傷し通行止めとなった。安全で確実かつ早急に復旧することが求められた。

橋桁の損傷状態、現場状況の施工条件を踏まえ、全面通行止め期間が最短となる全国でも珍しい大型ジャッキ(テーブルリフト)を搭載した台船による一括撤去・架設による橋梁復旧工事。また、本復旧までの間、主桁の当て板補強による応急復旧により1車線を暫定供用させる。

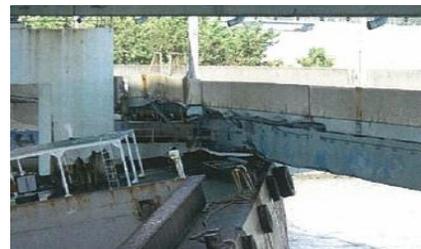
県道芦屋鳴尾線は、交通量約12,000台(大型車混入率44.4%)の重要な道路であり早期復旧が求められた。本橋梁は水深の浅い海上に位置し、波浪の影響を受ける海上で並走する阪神高速道路を供用しながら橋桁(P2~P3間)の直下で大型ジャッキを搭載した台船により橋桁を架け替えること。また、隣接桁の桁遊間(隙間)は5~15cmと狭く現状の橋桁高さで桁を一括撤去・架設することは、困難であった。

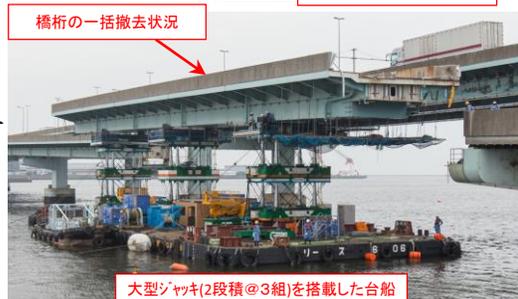
木製模型取り付け状況

橋桁の一括撤去状況

大型ジャッキ(2段積み@3組)を搭載した台船

橋桁の一括撤去・架設では、橋脚間54mに収まる台船を使用し両端の隣接桁より高く上げる(約4m)必要があった。大型ジャッキは2段積みし全6台の反力・ストロークを集中制御できるようにし、高さ管理と波等の揺れによる荷重変動に備えた。ジャッキアップ量に加えて潮汐を利用した。台船と橋脚の隙間が少ない為、台船操船には正確さが必要であり、台船に付けたターゲットを自動追尾可能なトータルステーションを採用しタブレット端末でリアルタイムに台船位置を確認して台船を誘導した。また、本復旧までの間、主桁(L-Flg・Web)を当て板補強による応急復旧で1車線を暫定供用させた。主桁補強では、事前に実物大の木製模型(モックアップ)を作成し施工性の検証を行った。
