阪神なんば線淀川橋梁改築工事

一級河川淀川改修事業に伴う阪神なんば線淀川橋梁改築工事 大阪都市計画道路福町十三線立体交差事業

現淀川橋梁の概要

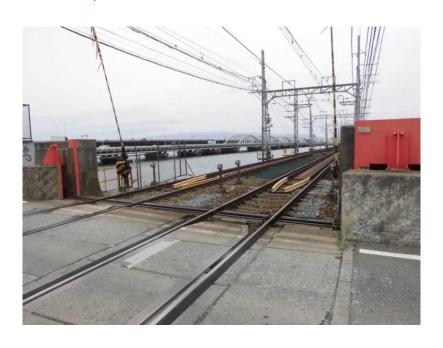
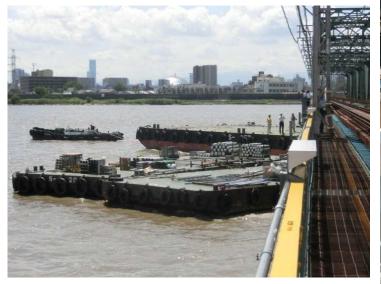
異常出水で花火大会用の台船が漂流しトラス 桁に衝突した事故(2014.8.12)下弦材が損傷し 部材ごと取り換えた

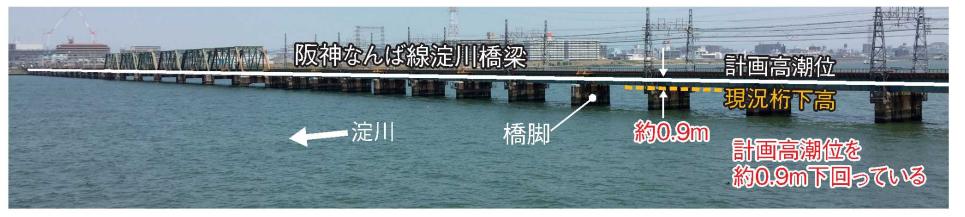
河川整備計画で目標としている洪水に対する浸水被害想定(改築前)

現在の橋梁は、39本と多くの橋脚があるとともに、桁下高が計画高潮位を下回っていますので、洪水の流れを阻害し、河川整備計画で目標としている洪水が発生した時には、上流で堤防が決壊するおそれがあります。橋梁を改築することで、橋脚数を減らすとともに、桁下高が上がり、洪水を安全に流すことが出来ます。

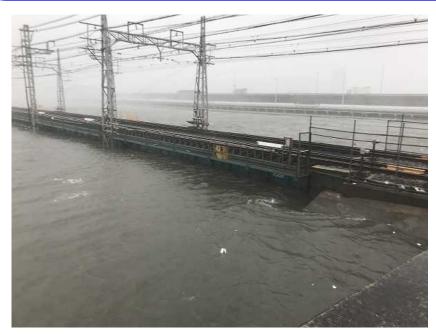
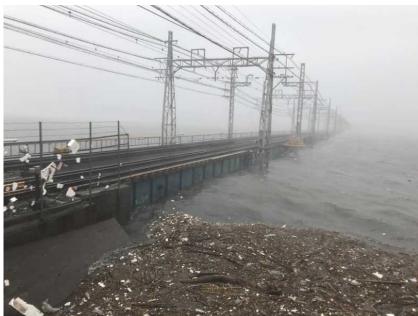
台風21号による高潮発生時の状況(平成30年9月4日)

1979年(昭和54年)9月以来、39年ぶりに陸閘を閉鎖した。 陸閘のおかげで越水等の被害は生じず、淀川橋梁も変状なし。

台風21号による高潮は第二室戸台風(昭和36年)を越える規模となり、計画高潮位を越えるOP+5.28mを記録

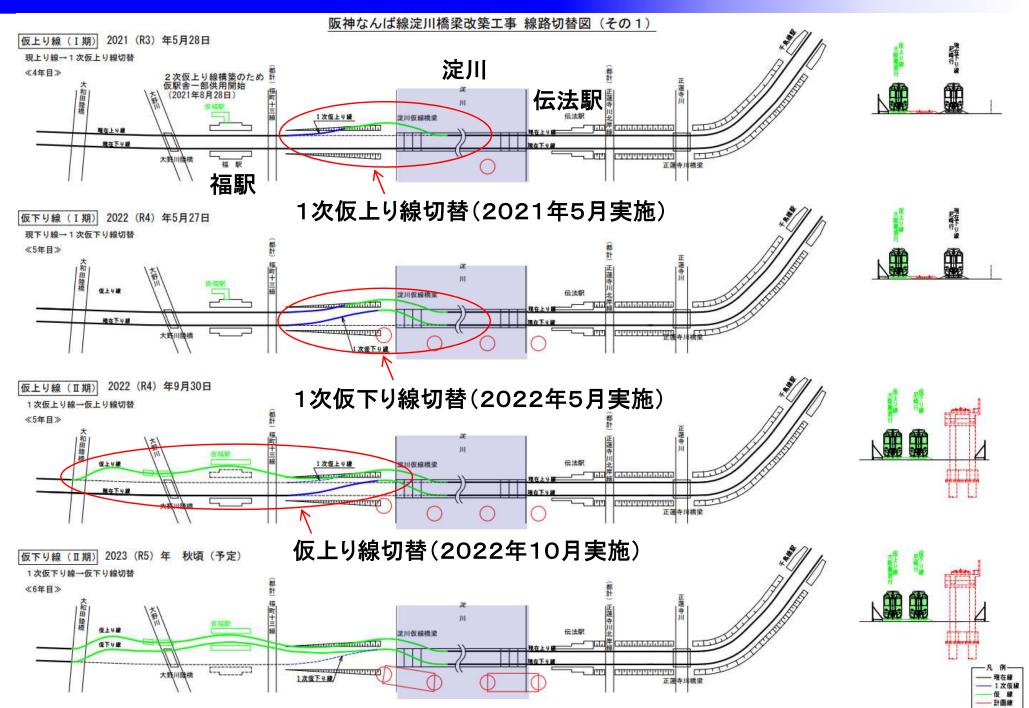
線路切替順序

➡ 用地測量・取得・借地

一 河川内橋脚、高架橋等

一 河川内橋梁(上部工)

▶ 撤去工事(旧鉄道施設)

仮上り線切替仮下り線切替

計画下り線切替

計画上り線切替

上り線:大阪難波行

下り線:尼崎行

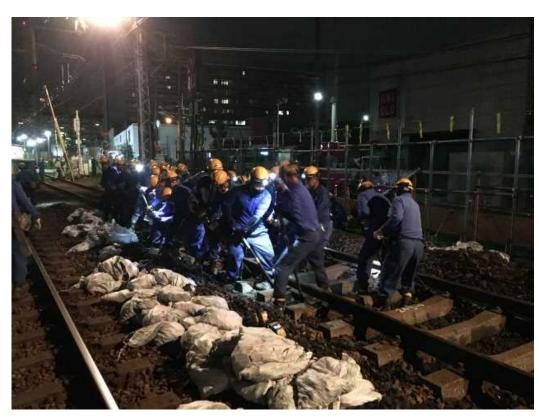
<線路切替状況(陸上部)>

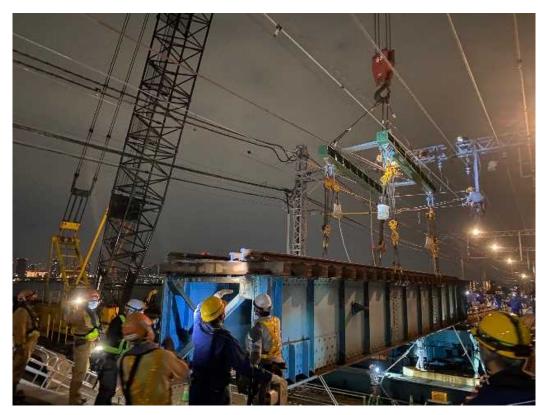
<線路切替状況(橋梁部)>

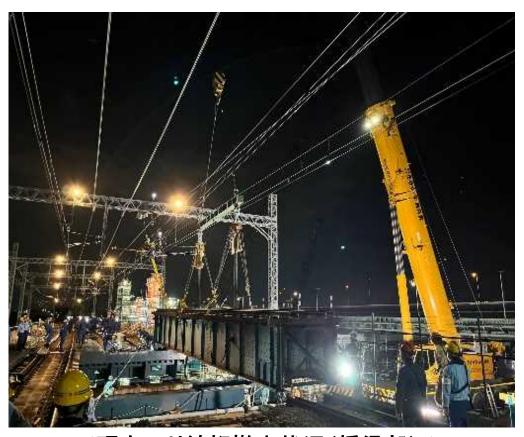
<現在下り線桁撤去状況(橋梁部)>

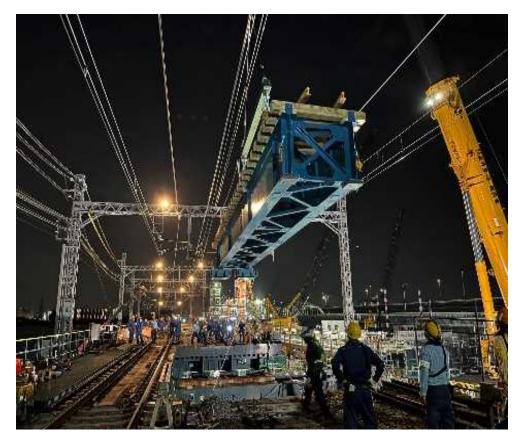
<仮下り線桁架設状況(橋梁部)>

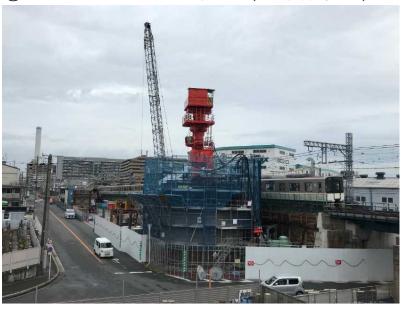
① P46ニューマチックケーソン基礎工 (9R鉄筋組立)

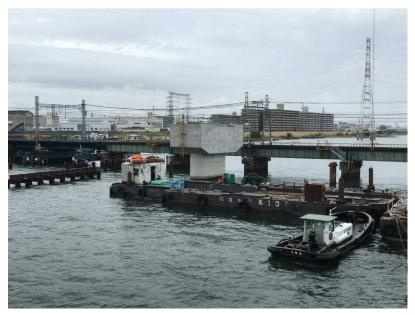
③P48鋼管矢板井筒基礎工(梁構築完了)

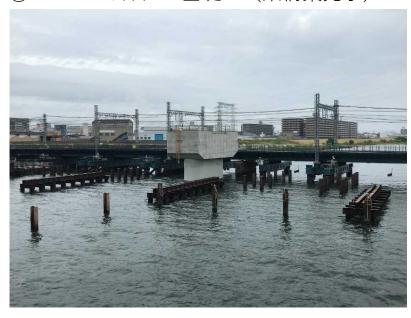
② P47ニューマチックケーソン基礎工(梁構築完了)

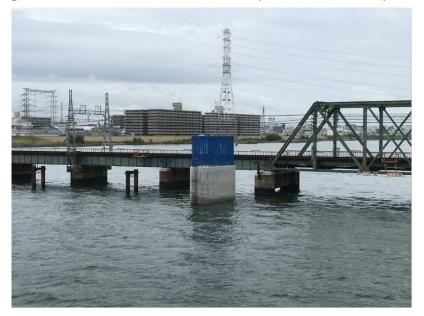
④P50鋼管矢板井筒基礎工(躯体構築完了)

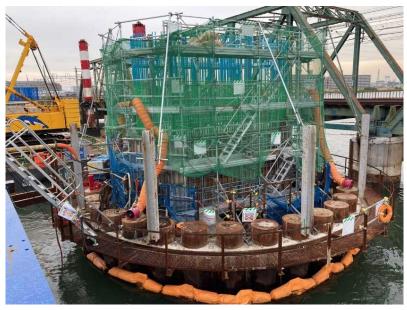
① P51鋼管矢板井筒基礎工(橋脚構築)

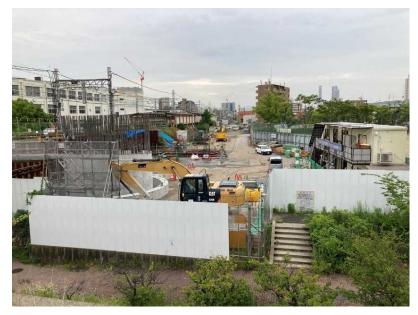
③P57オープンケーソン基礎工(橋脚構築)

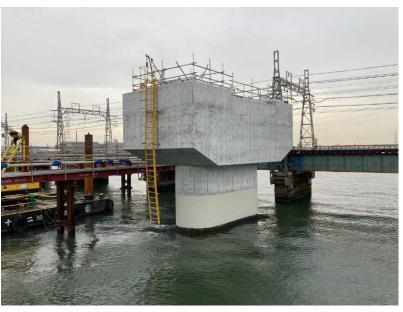
② P55鋼管矢板井筒基礎工(梁構築完了)

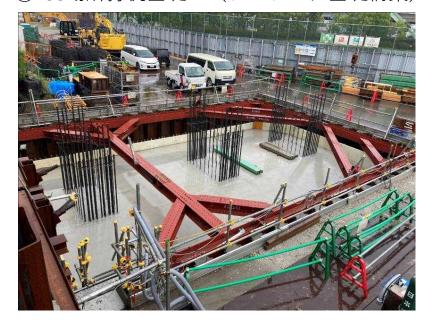
④P58場所打杭基礎工(フーチング基礎構築)

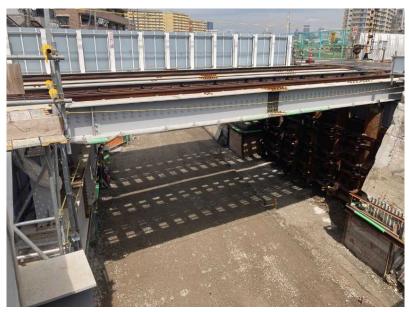
②既設橋台撤去工
