土木学会関西支部

鋼橋の長寿命化に対するインハウスエンジニアの技術力向上に関する調査研究委員会

# 鋼橋の長寿命化に対するインハウスエンジニアの 技術力向上に関する講習会

日時：2025年7月16日（水）13：30～16：30

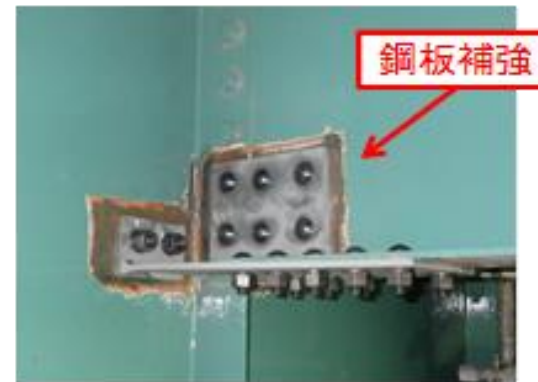
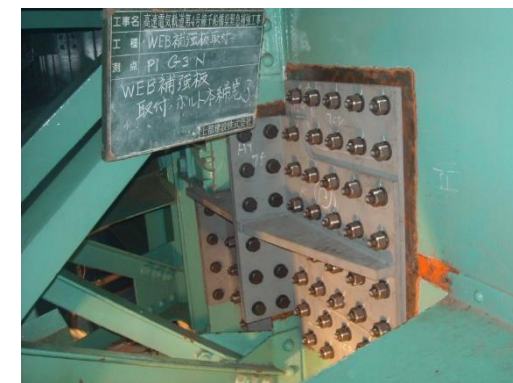
# 予防保全対策（補強）の実施

切り欠き部のき裂発生抑制

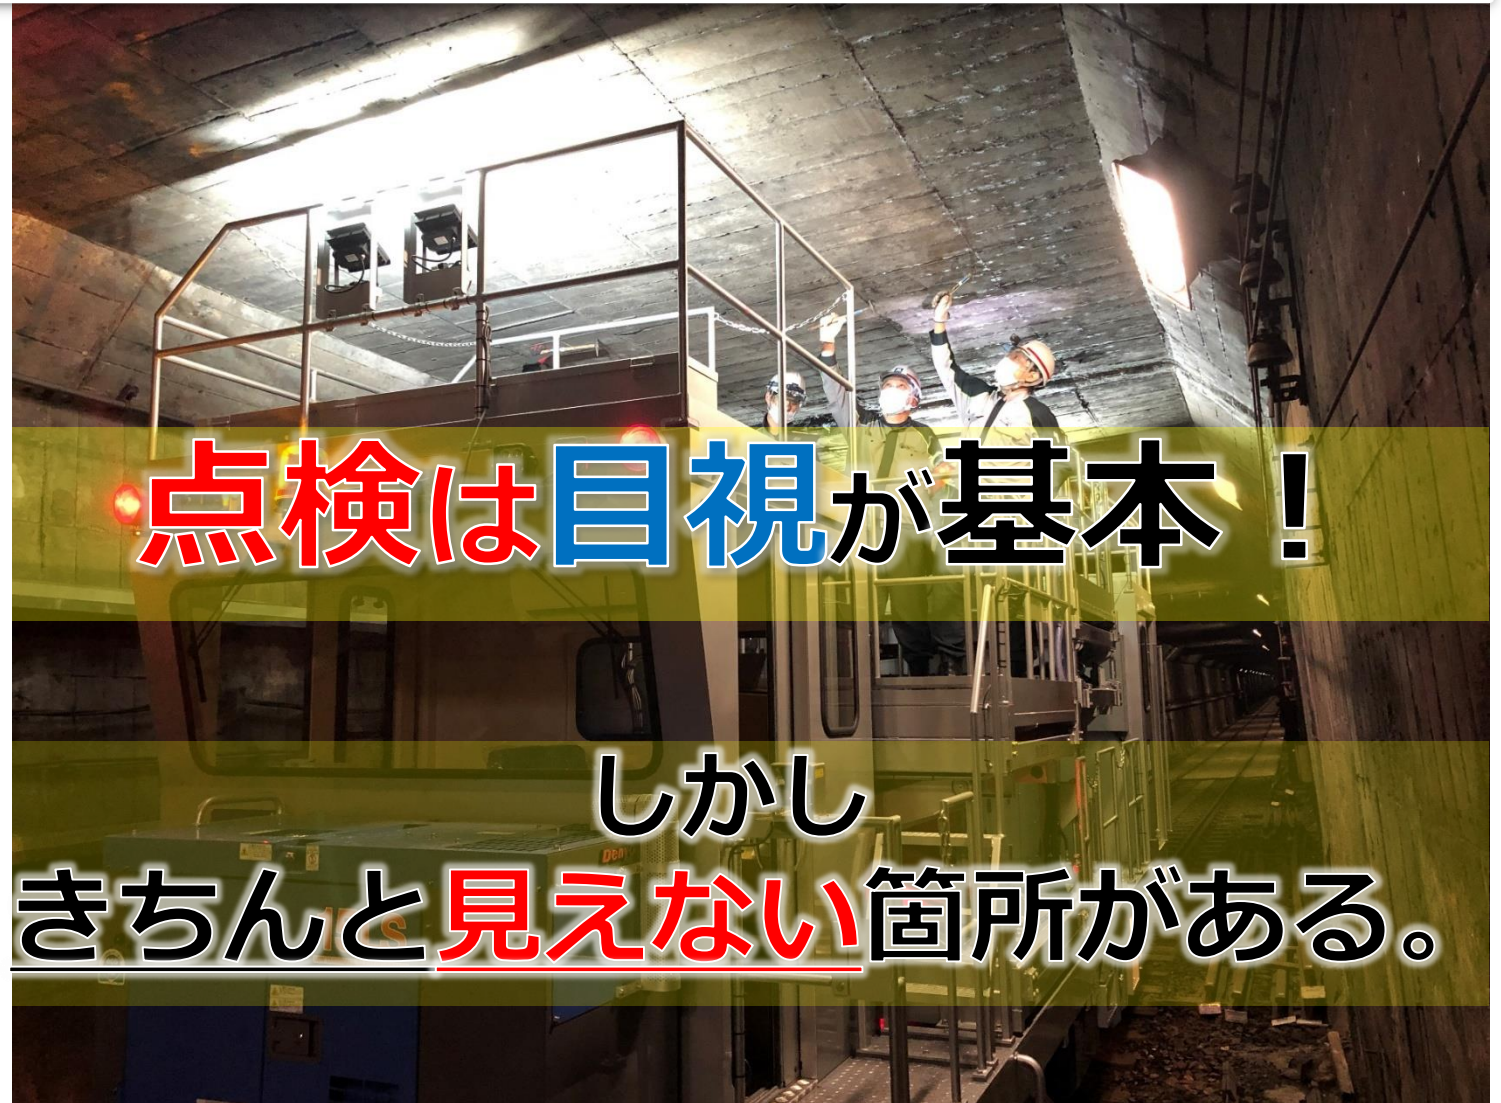
構築点検車  
による

近接目視  
と  
打音検査

**点検は目視が基本！**

しかし  
きちんと見えない箇所がある。

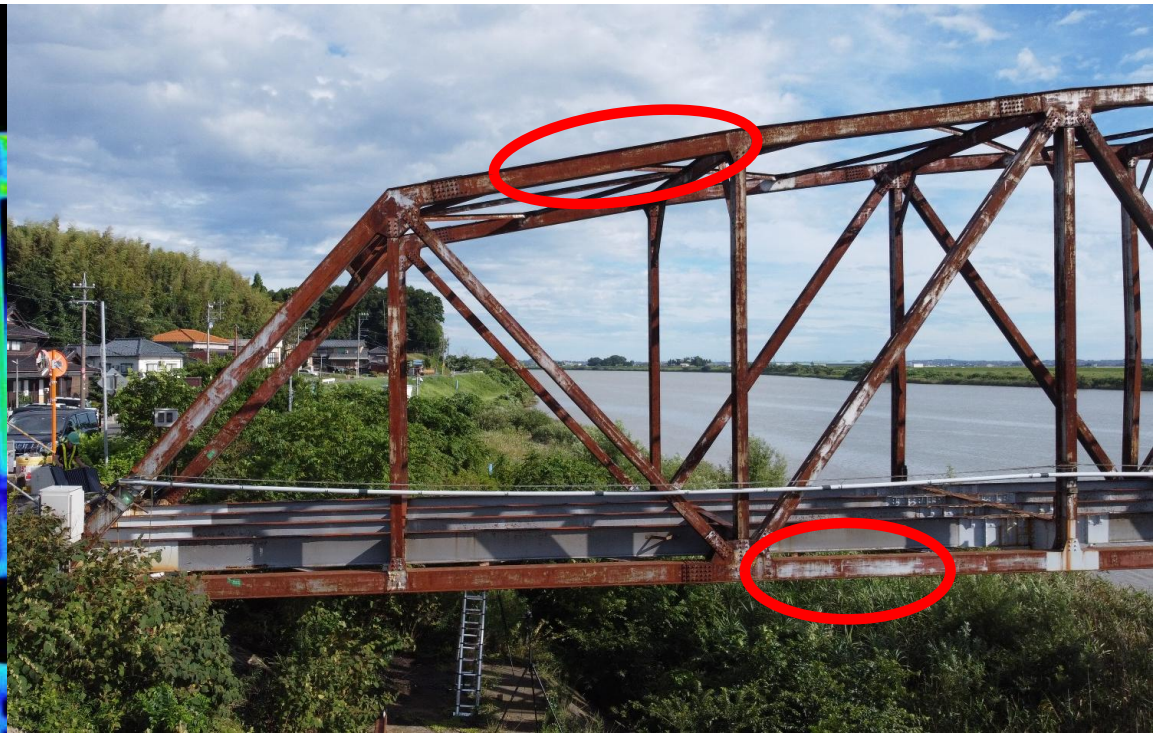
# トラス部材間の温度差

- 腐食部分は温度が高く、塗装部分は温度が低い傾向
- 鋼材の塗膜残存状況が、部材温度に及ぼす影響大

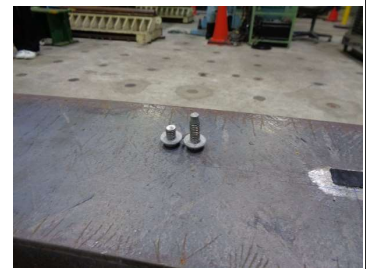
### CASE3(ずれ止め2個, 発泡スチロールあり, 正曲げ)

鋼桁降伏: 180kN

TRS破断: 307kN

| CASE | 載荷方向 | ずれ止め数 | 発泡スチロール | ずれ止め方向 | 終局時ボルト破断 |
|---|---|---|---|---|---|
| 3 | 正曲げ | 2 | 有 | 橋軸方向 | 破断あり（荷重307kNで発生） |

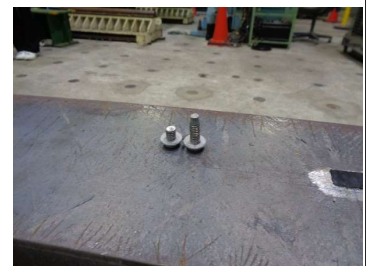
### CASE4(ずれ止め4個, 発泡スチロールなし, 正曲げ)

鋼桁降伏: 210kN

TRS破断: 330kN

| CASE | 載荷方向 | ずれ止め数 | 発泡スチロール | ずれ止め方向 | 終局時ボルト破断 |
|---|---|---|---|---|---|
| 4 | 正曲げ | 4 | 無 | 橋軸方向 | 破断あり（荷重330kNで発生） |

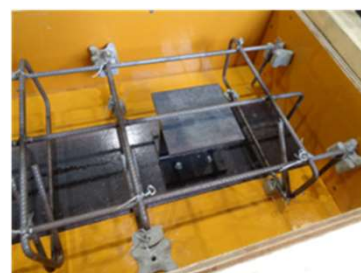
## CASE5(ずれ止め4個, 発泡スチロールなし, 正曲げ, 橋直)

鋼桁降伏: 220kN

TRS破断: 339kN

| CASE | 載荷方向 | ずれ止め数 | 発泡スチロール | ずれ止め方向 | 終局時ボルト破断 |
|---|---|---|---|---|---|
| 5 | 正曲げ | 4 | 無 | 橋軸直角方向 | 破断あり（荷重339kNで発生） |

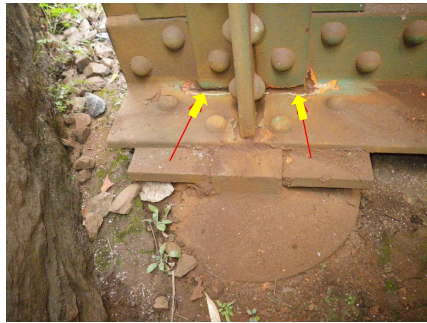
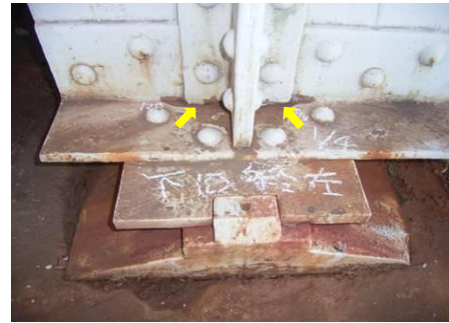
● 下フランジ山形鋼コーナー部のき裂

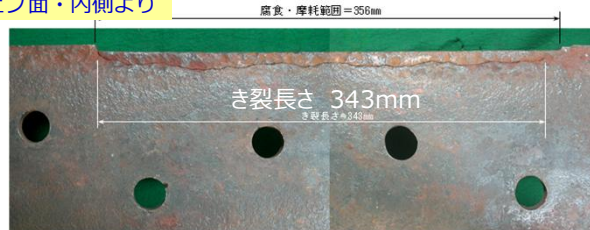
①ウェブ面・内側より

### 下フランジ山形鋼 き裂状況（一例）

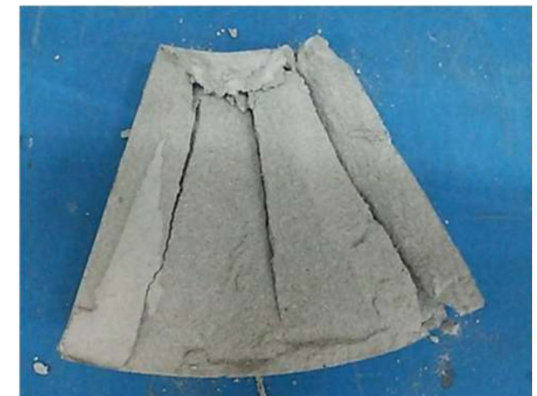
試験後供試体の破壊性状とも一致

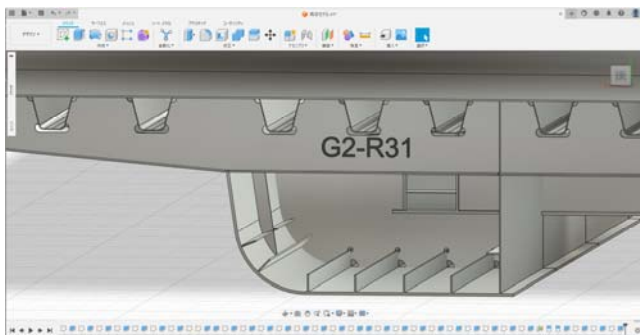
- 点検時の誤報告防止のための目印の設置。  
→例えばリブ番号をモデル上に表示

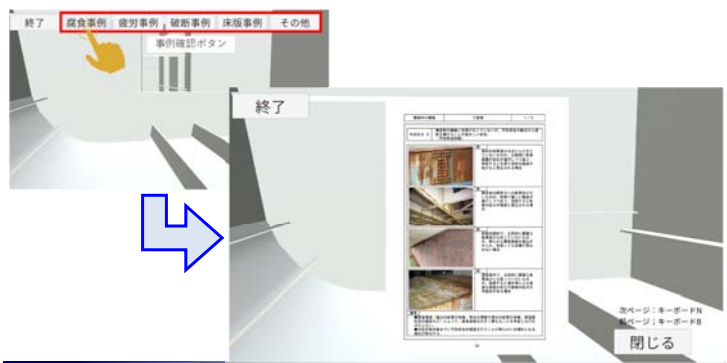
- 類似した橋梁の損傷事例・判定を把握し, 点検漏れや誤判定を防止

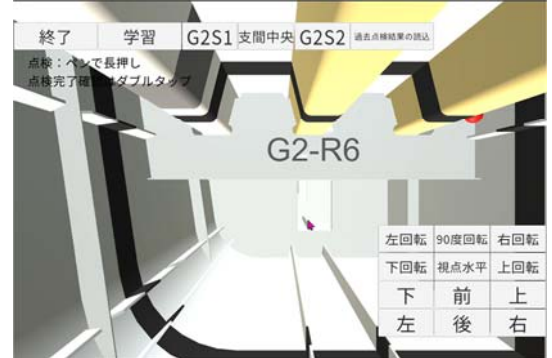
### 口過去の点検記録の表示・確認

- 過去点検での損傷・変状位置，点検結果を現場で確認可能
