(公益法人) 土木学会関西支部 共同研究グループ

“直下地震における耐震問題に関する研究”

—成果報告書—

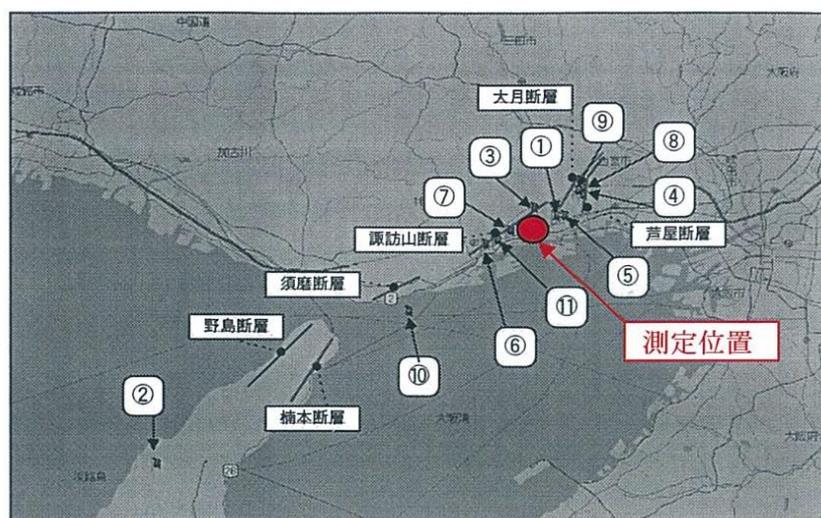
図—1.1 兵庫県南部地震の余震の震央位置と震動測定の位置関係

測定位置は神戸大学都市安全研究センターの地表面下約10mにある土砂搬出用のトンネル内と、その地表にある実験棟の1階に定めた。地質は部分的に風化作用を受け一部マサ化している花崗閃緑岩からなる。収集できた震動記録をその震源の位置、震源深さ、及びマグニチュードを図—1.1及び表—1.1に示す。

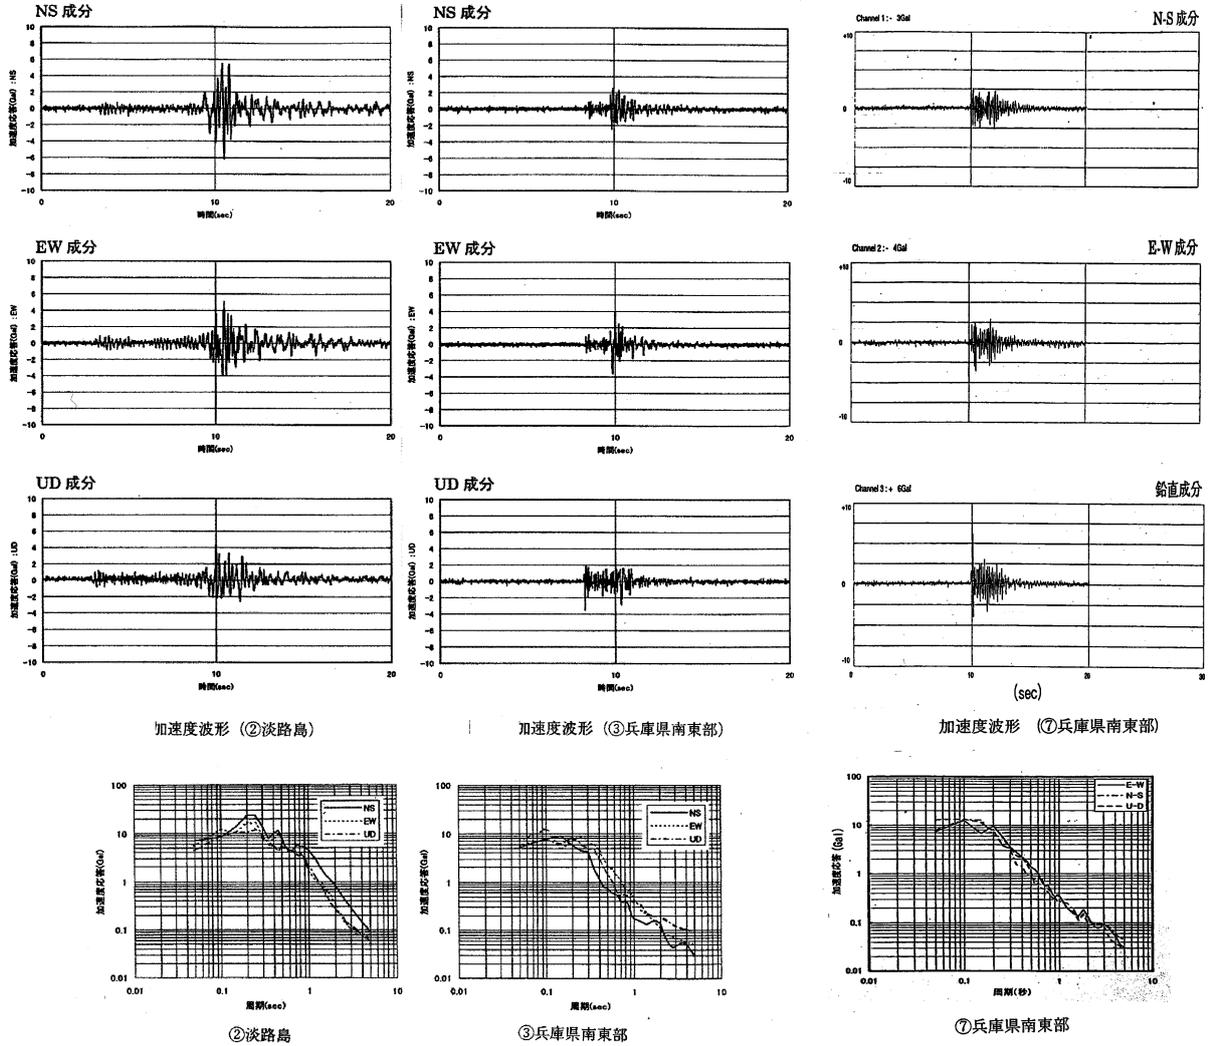
図—1.2 加速度波形と加速度応答スペクトル

表—1.1 から明らかなように兵庫県南部地震の余震は、主として兵庫県南東部を震源とする 3-5 gal 程度の地震であった。測定位置から最も遠い淡路島の震央位置②(測定位置から約 47 km)と、測定位置の直下に近い震央位置③(測定位置から約 2.5 km)と震央位置⑦(測定位置から約 1.8 km)の、それぞれを震源とする地震波に対して得られた加速度波形と加速度応答スペクトルを、一例として図—1.2 に示す。

今回、計測を行った兵庫県南部地震の余震においては、上下動の加速度の最大値は初動付近に生じ、立ち上がり時における 1 サイクルの周波数は少なくとも 20 Hz が記録されている。さらにサンプリング周波数の関係で記録が得られなかったが、それ以上の高周波が存在した可能性は否定できない。なお、余震時には、発破のように振動と同時に音が聞こえたことから、震動 (P波) は最低でも可聴域周波数の 20 Hz 以上はあったと考えられる。しかし、これらの結論は余震に対して得たものであり、本震では異なる波動特性が存在したかも知れないとの指摘もある。

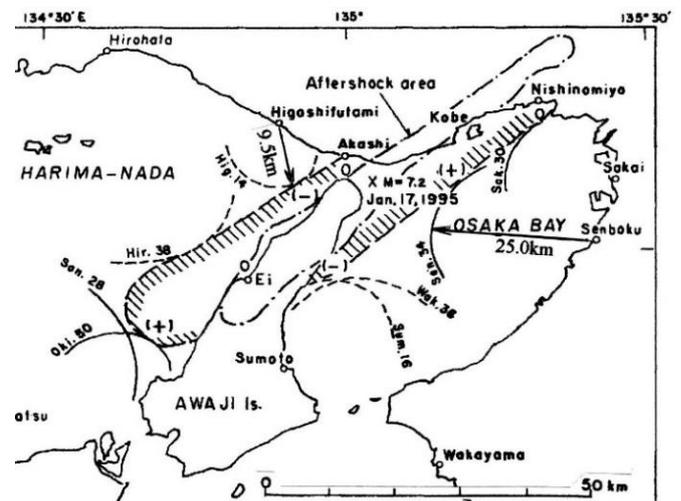
図 2.8 波源域の推定図³⁶⁾(波速の推定測線を加筆)

図 2.8 はこの地震が起こした津波に関する文献³⁶⁾にある検潮所の記録からその波源域を推定した図の一部である。この中の東二見と泉北検潮所の図柄から波速を求めると約 700m/分になる。図 2.7 の「クィーンダイヤモンド号」の離岸距離は約 2km である。地震の主震動で海岸が揺れて、海面に起きた表面波が伝わり船体を揺らしたと考え、主震動の 3 分弱後に衝撃を受けたと推定できる。この考察の時間間隔は、「あさぎり丸」で 2 度目の衝撃を受ける迄に行った点検の所要時間に馴染む間隔で非常に注目される。

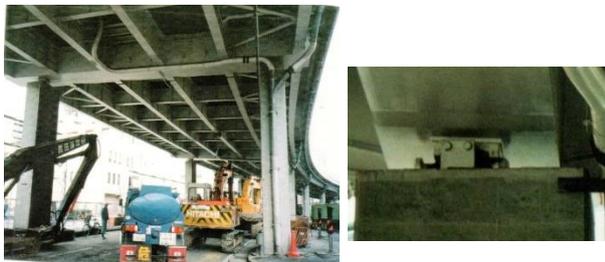
図 2.9 代表構造写真³⁸⁾

橋桁の横梁を剛な梁にして主桁と剛結した構造で、非合成 RC 床版・3 径間連続鋼 I 桁を基本構造としていた。その剛な横梁を 2 本の RC 単独柱の橋脚で支える区間である。図 2.9 に代表構造の写真³⁸⁾を、図 2.11 に代表断面図³⁹⁾を示す。柱は横断方向の制約から幅は 1 m に統一してあり、橋軸方向の幅が荷重により変化している。柱上端の中央に支承版支承が一個設置してある(図 2.10 参照)。類似の 2 本柱の橋脚が 25 基(P455~P479)あり、平均径間長は約 27m である。この区間で兵庫県南部地震により橋脚に 2 種類の特異な破壊が生じた。

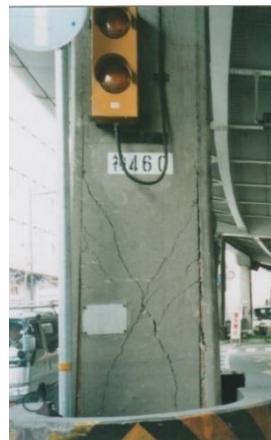
局部座屈鉄筋の露出(P460 橋脚南面)³⁸⁾
図 2.12 RC 橋脚下部 西面の X 型亀裂⁴⁰⁾

図 2.12(a)は P460 橋脚(山側)西面の柱下部に生じた X 型の斜め亀裂を示す⁴⁰⁾。図(b)は柱の南面で、斜め亀裂の先端の位置に、局部座屈した鉄筋が局部的に、柱両脇のコンクリートを残して露出している³⁸⁾。この状態は軸圧縮破壊での、斜めせん断破壊面のズレが始まり、南面の鉄筋を曲げかけた状態を示している。いわゆる柱の典型的な軸圧縮破壊の初期状態を表している。

図 2.12 の状態を曲げ破壊とする方もおられた。曲げ破壊ならば図(b)に示す局所的な鉄筋座屈は生じない。また図 2.13 の実験結果⁴¹⁾が示す通り、曲げに伴う細い水平ひび割れを生じるがそれがない。

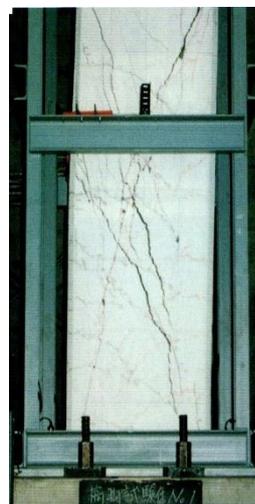
図 2.13 比較図 RC 柱両振載荷実験⁴¹⁾
(鉄道総研)

*斜めひび割れの他に、曲げによる細かい引張りひび割れが水平方向に多数発生

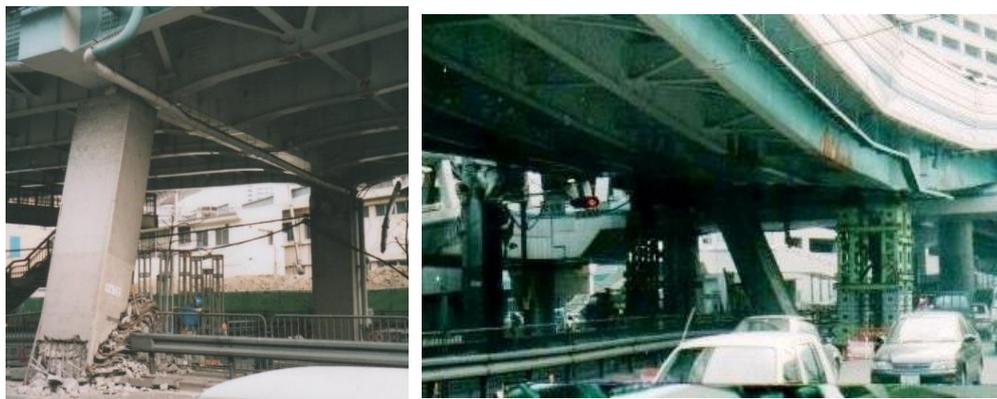
軸圧縮破壊が進んで崩壊した例が P472 と P477 橋脚にあり、図 2.14 に両橋脚の遠景を示す⁴⁰⁾。図 2.15 に両橋脚の山側の柱基部が軸圧縮破壊をした状態を示す³⁸⁾。なお両橋脚では海側の柱は頭部が次項で述べる爆裂破壊をして、同じ橋脚位置の 2 本の柱で破壊形態が違う橋脚である。

(a) P472 橋脚⁴⁰⁾ (b) P477 橋脚(山側柱は南に傾斜)⁴⁰⁾
図 2.14 基部軸圧縮破壊と頭部爆裂破壊が生じた橋脚

図 2.14 の P472 と P477 橋脚では海側と山側の柱で異なる破壊形態をしていた。破壊の程度の極端な差やモードが異なる破壊が隣り合って生じる事は衝撃破壊の特徴といえる。すなわち図 2.16 から図 2.18 に示す柱頭部の破壊は、強烈なエネルギーを持った衝撃的な鉛直波動によりコンクリートが飛ばされて生じたと考えられる。

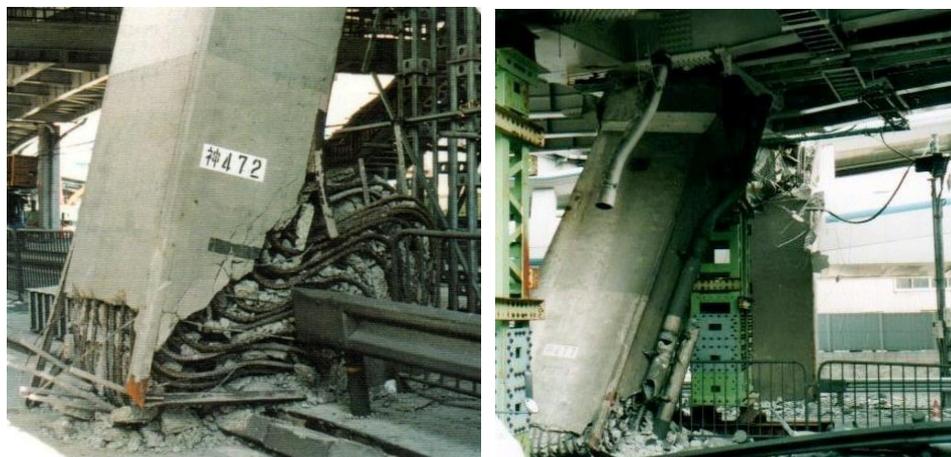
(a) P472 橋脚 (b) P477 橋脚
図 2.15 柱基部の軸圧縮破壊の例(いずれも山側の柱)³⁸⁾

概算では静的な力で柱を軸圧縮破壊するには自重の 15 倍程の力がある。そんな力が上の橋桁から働けば支承回りや横桁が変状する筈だがそうになっていない。同じ断面の 2 本の柱で破壊形態が違う状態は、水平震動では説明がつかない状態である。これは破壊のメカニズムが違う事を意味している。

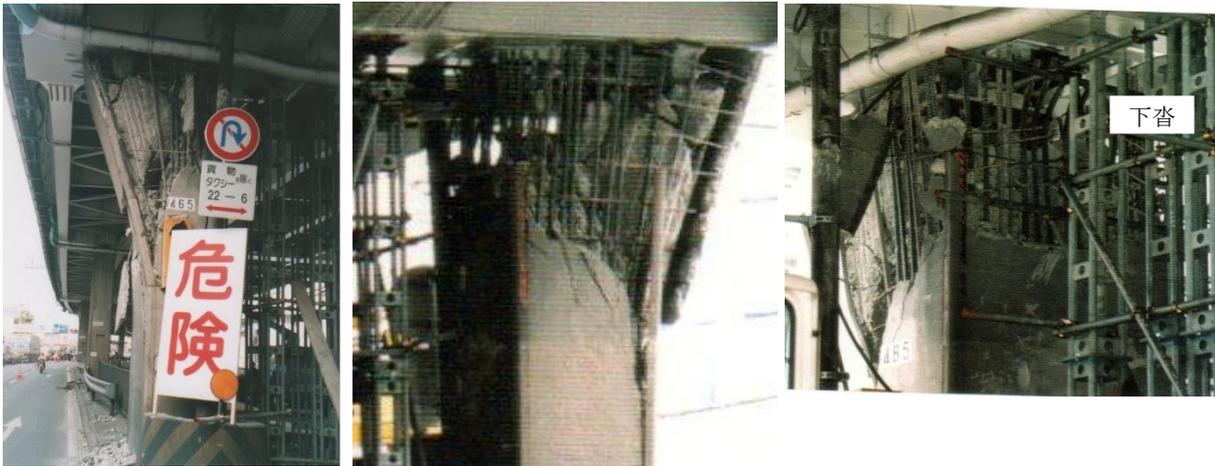
図 2.16 に P465 橋脚山側の柱頭部の破壊を 3 面から見た状況を示す³⁸⁾。図(a)は西面で、図(b)は東面である。図(b)では直立した鉄筋籠が露出しており、中のコンクリートが一部なくなり向こうが透けて見える⁴²⁾。図(C)は南面で鉄筋籠の中に落ちた下沓が見える。帯筋は西面でははずれかけているが東面では残っている。これらの図で柱は上側が横桁で塞がれている。中のコンクリートは塞がれる前に短

(a) P465 山側柱(西面)³⁸⁾ (b) P465 山側柱(東面)⁴²⁾ (c) P465 山側柱(南面)³⁸⁾
 図 2.16 柱頭部爆裂破壊の典型例 (その 1)

時間で飛び出したと推定される。このような事は水平動ではあり得ない。中のコンクリートが短時間で飛び出しているの、このような破壊を爆裂破壊と呼ぶ事にした。

図 2.16 から図 2.18 に示すように柱頭部の裸鉄筋を直立させた状態で、内部コンクリートを飛ばす破壊は水平動では起こりえない。このような破壊形態を爆裂破壊としており、これらの 3 事例は爆裂破壊の典型例である。そして柱頭部の裸鉄筋が直立している状態は、この状態で主震動を受けたら鉄筋は直立していることはできないので、この破壊は主震動の後から生じたことを表している。前節で述べた海震の強烈な疎密波が主震動の後で起きた現象と整合して大変重要なことを意味している。

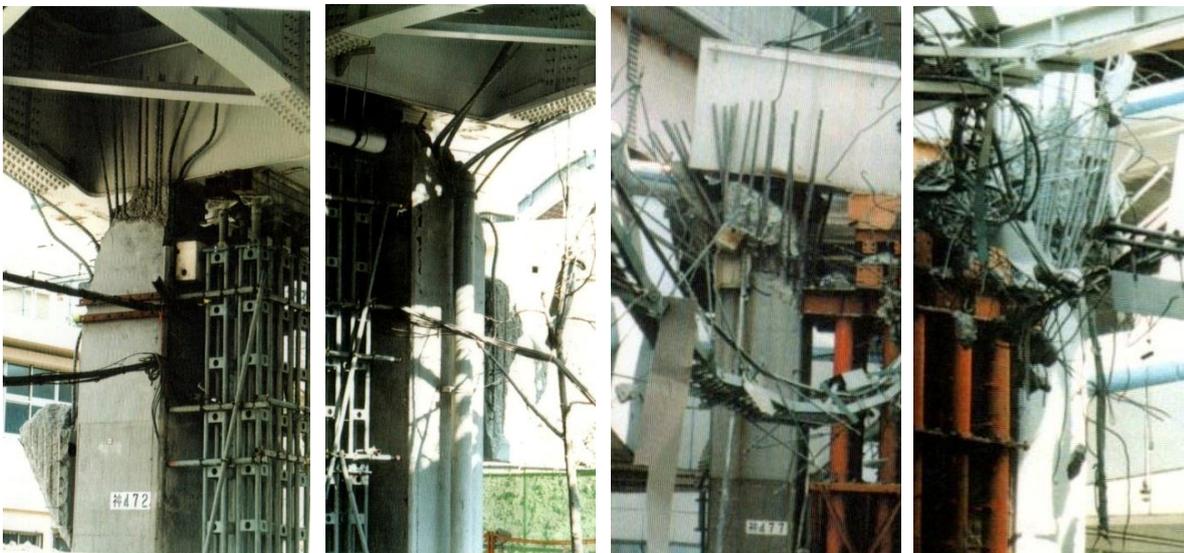
(a)P472 海側柱(東面)⁴²⁾ (b) P472 海側柱(西面)³⁸⁾ (a) P477 海側柱(東面)³⁸⁾ (b) P477 海側柱(西面)³⁸⁾
 図 2.17 柱頭部爆裂破壊の典型例 (その 2) 図 2.18 柱頭部爆裂破壊の典型例 (その 3)

図 2.17 と図 2.18 は図 2.14 で紹介した 2 橋脚の海側の柱上端の破壊状況を示す^{38,42)}。いずれも上端 1.5m程のコンクリートが破壊され、図 2.17 ではその位置まで横桁が落下し、図 2.18 では破壊部の下半分のコンクリートが残り、そこまで横桁が落下している。ここで注目されるのは両図の図(a)の柱東面の鉄筋はまっすぐに裸で直立している事である。鉄筋が直立している区間ではせん断力を受けていない事を示している。この両図が示す破壊は水平動で起きたのではない事を表している。なお両図の図(b)は柱の西面の状態を示している。横梁に柱の鉄筋が当たり曲がり具合が両図で違うが、鉄筋に直線区間が残っており不自然さはない。

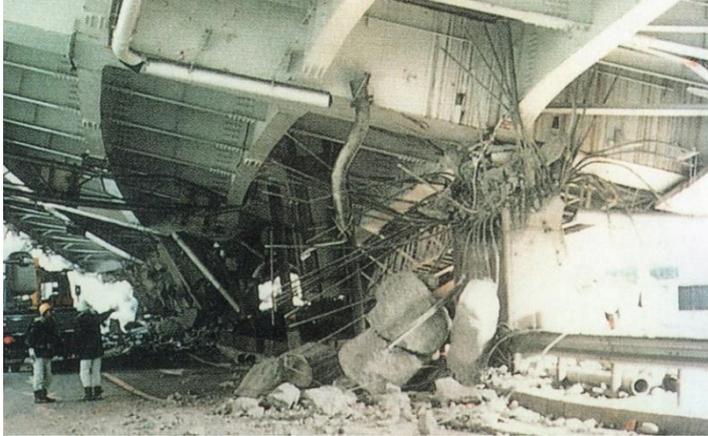
図 2.19 は爆裂破壊のすさまじさを示す例である⁴⁰⁾。右手前の柱が P458 橋脚の海側柱の西面で、柱の上半分のコンクリートが完全に破壊して、鉄筋は 3m 余りも裸状のものがある。図 2.20 は P458 橋脚の海側柱の北面で、壊れた柱と横梁の間にセットボルトが付いている支承が見える⁴³⁾。

奥にある P457, P456 の海側柱は P458 と 3 基連続して壊滅的に破壊(西より見る)
図 2.19 P458 橋脚(海側)柱の破壊状態(右側手前)⁴⁰⁾

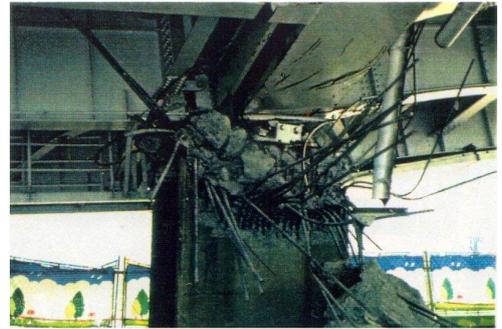
支承のセットボルトが残存
横梁仮面の擦過傷が少ない
図 2.20 P458 海側柱の破壊状態(北面)⁴³⁾

P456～P458 橋脚にかけての橋桁の落下状況は柱が大破しているにもかかわらず、図 2.20 の支承と少ない擦過傷(横梁下面)が示すように、元の水平位置をほとんど変えずにその位置で落下している。建築構造物での建屋内崩壊の様相を示していて、衝撃的な鉛直波動による柱の破壊であることを示している。前項で述べたようにこの破壊は主震動の後に生じていると想定される。

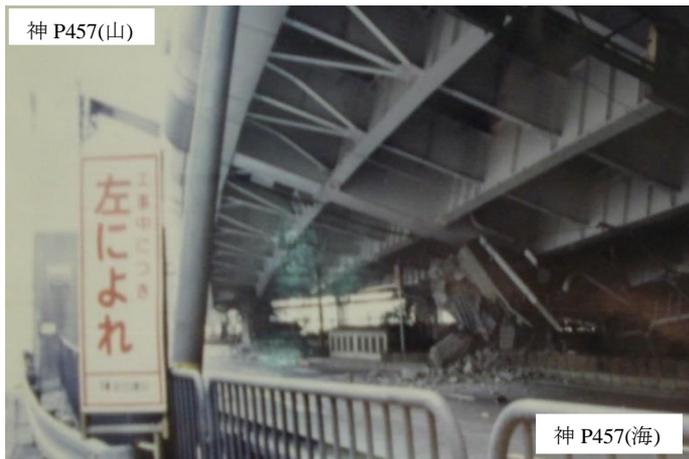
図 2.19 の中央部左手に壊れた P457 橋脚の海側柱がある。図 2.21 は壊れた P457 橋脚の海側柱を道路の北側の歩道から見た写真である⁴⁴⁾。その壊れた柱頭部に大きなコンクリートの塊が見られ、どちら

神 P457(山)
中央の遠方奥に破壊した P456 橋脚の柱 2 基
図 2.21 P457 橋脚の状態(海側柱破壊, 山側柱軽傷)⁴⁴⁾

かといえば柱の中間部が崩壊している。この柱の前後では海側の柱 3 基に連続して壊滅的な破壊が生じた。P457 橋脚の山側柱は写りが薄い損傷は軽微である。ここで注目すべきは P457 と P458 橋脚の海側は壊滅的な破壊をしているが、山側の柱の損傷はそれ程でもなく、海側と山側の柱で破壊程度に極端な違いを呈している事である。これは水平動では起きない破壊現象である。

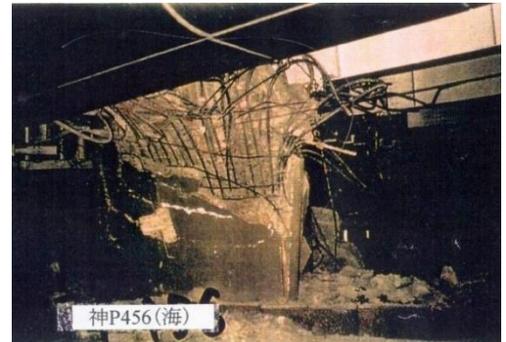
南側に傾斜?
図 2.23 P456 海側柱の破壊状態⁴³⁾

図 2.21 の中央の遠方に最も破壊した P456 橋脚の影が見える。図 2.22 は P455～P457 橋脚付近⁴⁵⁾の状態、中央の橋桁が窪んだ所の下に破壊した P456 橋脚がある。図 2.23 は P456 橋脚海側柱⁴³⁾の破壊状態で、写真の柱は南に傾いており、柱の頭部と基部が壊れたように推測されるが、詳しくはわからない。

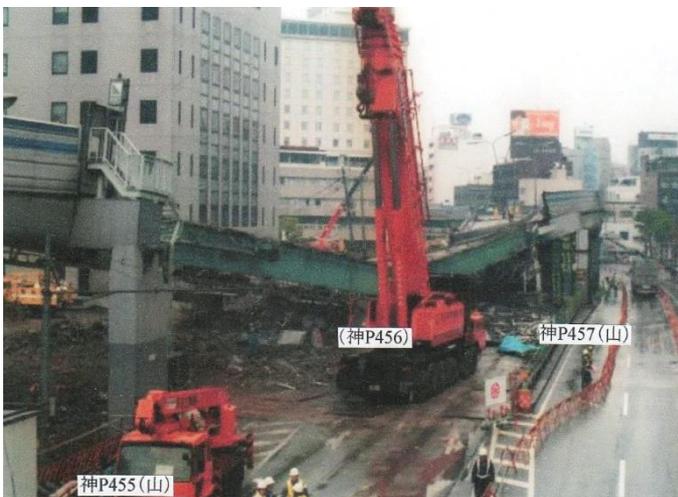
図の中央部の窪んだ部分で P456 橋脚が破壊
図 2.22 P455~P457 橋脚付近の状態⁴⁵⁾

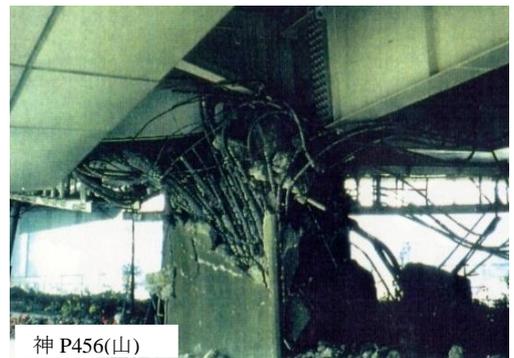
北側に傾斜?
図 2.24 P456 山側柱の破壊状態⁴³⁾

図 2.24 は P456 橋脚山側柱⁴³⁾の破壊状態で海側の柱と似た破壊度合だが北側に傾斜している。この橋脚の崩壊が国道 2 号を封鎖したため、この崩落区間は早急に撤去された。そのためこの付近の被災資料は残されているものが少ない。

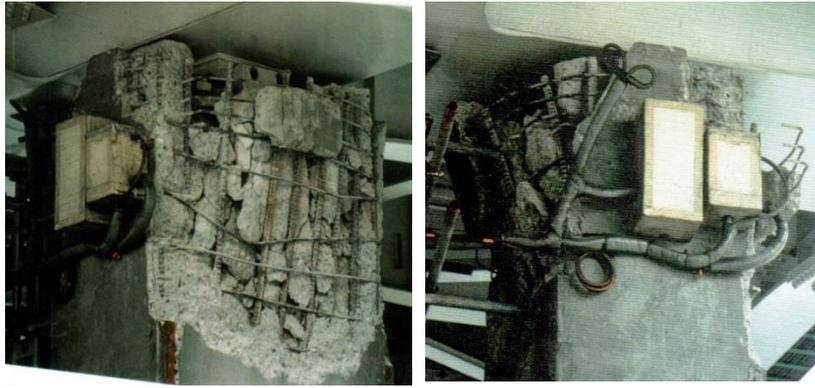
(a) 北面の破壊状況 (b) 南面の破壊状況
 図 2.27 P463 山側柱頭部の破壊状況³⁸⁾

水平動による破壊では支承の下のコンクリートが横に移動して、図 2.25～図 2.28 に示す事例のように支承がその位置で埋まることはない。図 2.25～図 2.28 に示すこれらの事例では、衝撃的鉛直波動の鉛直方向の力が上部工の鉛直反力に較べ十分に大きいと、柱頭部で上部工を少し持ち上げる爆裂的な破壊を生じて内部コンクリートを上方に飛び出さすが、鉛直反力に較べて小さいと柱側面の弱い面を水平方向に膨らます損傷を起こすことを示している。これらの事例は少し強いエネルギーを持つ衝撃的鉛直波動による破壊と考えられる。

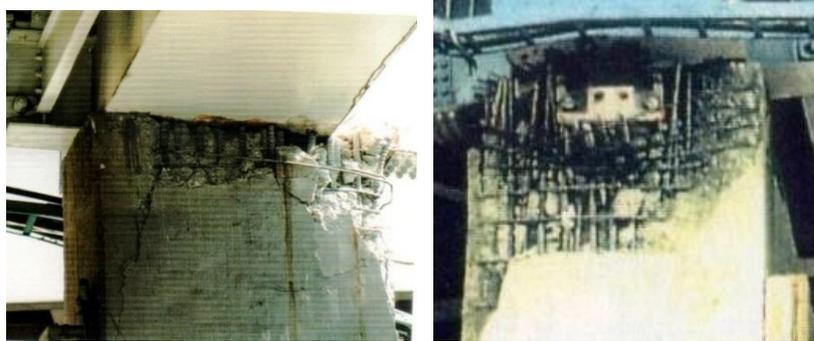
図 2.28 は P476 海側柱での破壊状況で³⁸⁾、図(a)の北面の損壊は上端の角だけなのに支承が見えない。図(b)の南面を見ると支承の下のコンクリートが、同じ幅の柱鉄筋を南方に折り曲げて抜け出し、同時に周辺のコンクリートを放射状に剥落させている。

(a) 北面の損傷状況 (b) 南面の破壊状況
 図 2.28 P476 海側柱頭部の破壊状況³⁸⁾

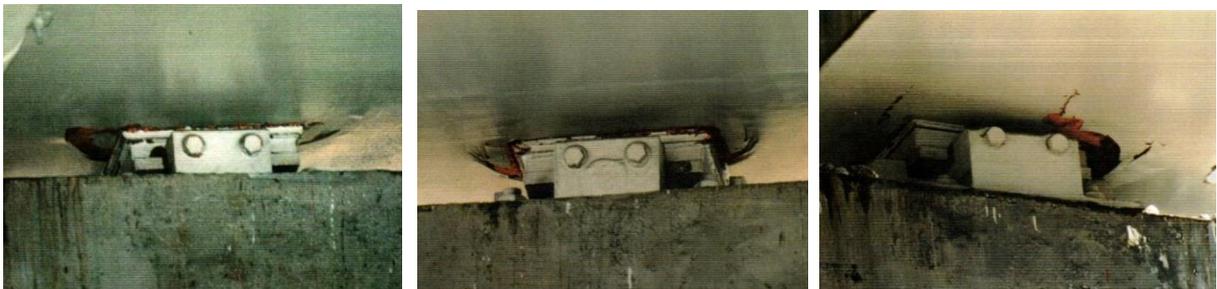
(a) P464 山側の支承 (b) P473 海側の支承 (c) P476 山側の支承
 図 2.29 橋脚の支承が横梁の下フランジに食い込んでいる例³⁸⁾

その状況を図 2.29 に示す³⁸⁾。この損傷は橋桁の複雑な上下振動との関係もあるので参考例として示した。箱桁内の鉛直補剛材がある側の部位でなくダイヤフラムがある側の部位への食い込みが目立っている。

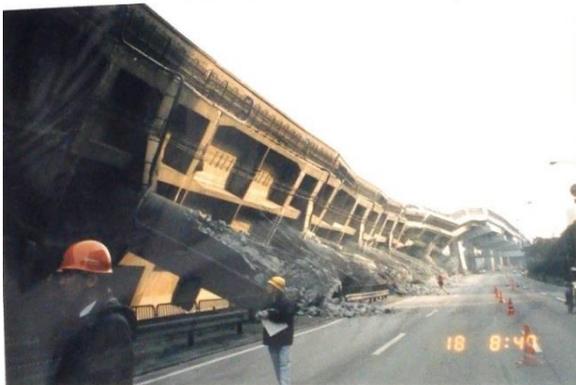
西側から東方を望む (図 2.31 も同様)
図 2.30 倒壊区間の東部の状況(P130→P126)⁴⁸⁾

ピルツ橋の工区は神戸市東灘区深江本町にあり、コンクリート床版の橋桁の所定の路面構造と一本の橋脚が一体で作られ、きのこ型構造の特徴を持つ区間で延長は約 650m である。その区間に同じ形式の橋脚 17 基(P126～P142)が作られていたが地震で倒壊した。図 2.30 はその倒壊区間の東側の状況を示す⁴⁸⁾。

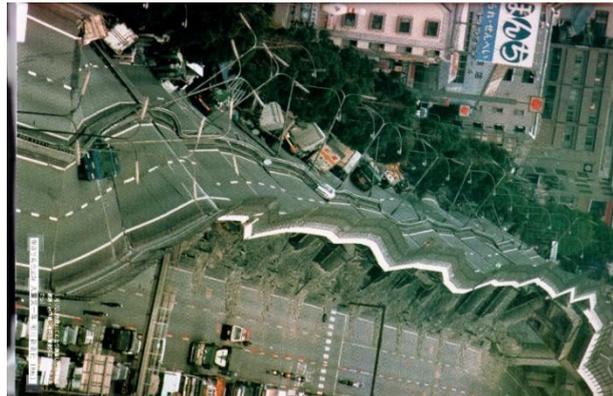
白色の高欄線が極端に下がっている部分に着目
図 2.31 ピルツ橋倒壊区間の斜め航空写真⁴⁹⁾

図 2.31 は倒壊した全区間を西側の低空から見た写真⁴⁹⁾を横向きにして、高欄線(白線)の上がり状況を際立たしている。この倒壊の原因は大きな水平震動によるとされているが、実情は異なるようである。

柱長さが短くなり高欄側面が大きく下がることはない。図 2.31 の区間中央部と左側 2 箇所で高欄線は大きく下がり、その場所の橋脚は P133, P134, P136, P140 の 4 基である。この 4 基に着目して柱基部の破壊状態の特徴を示す写真を、2 枚ずつ編集したものが図 2.34～図 2.41 である^{47,48)}。

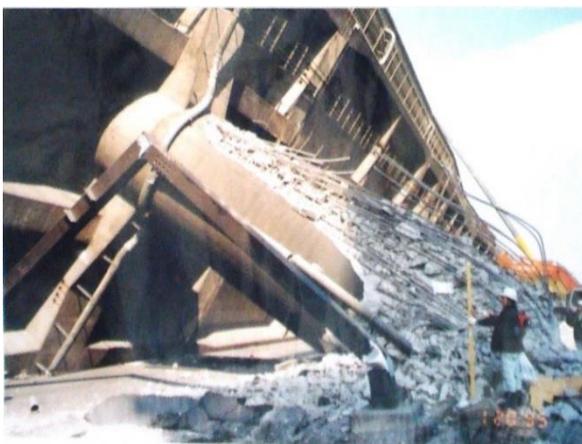
図 2.32 倒壊橋脚の代表例 P132(西面)⁴⁸⁾

図 2.32 と図 2.33 は倒壊した柱の代表例⁴⁸⁾で、倒壊した柱の状態を 2 方向から見たものである。柱基部の破壊部は東西両面共に対称的で外側へのふくらみが少ない。このように全ての柱が倒壊すれば、

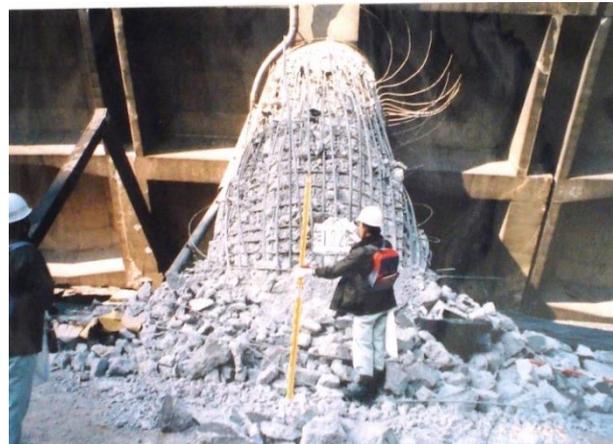
東西面共対称的な破壊形態、基部の外側へのふくらみ少なし
図 2.33 代表例 P132(南面)⁴⁸⁾

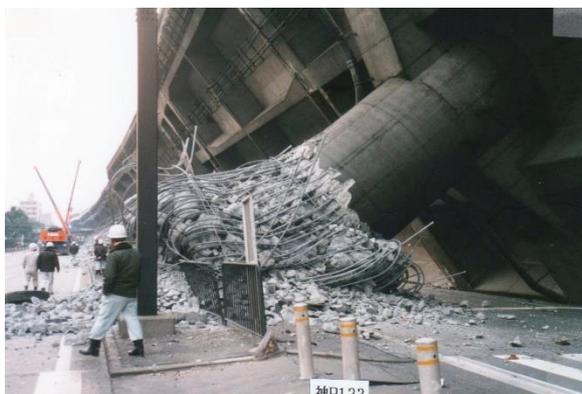
図2.34と図2.35はP133橋脚基部の破壊状態を示す。柱基部の鉄筋は大きく全方向に湾曲して軸圧縮による提灯座屈の状態を示し、柱の長さを短くしており、その後北側に倒れている。

・基部の鉄筋が南側にも湾曲、コンクリートの破壊線が柱軸線に直角、基部の鉄筋は東西共外側に大きく湾曲
図 2.34 P133(東面)⁴⁷⁾

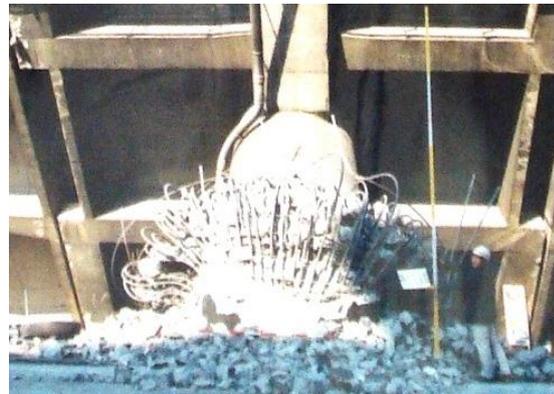
図 2.35 P133(南面)⁴⁸⁾・提灯座屈の痕跡

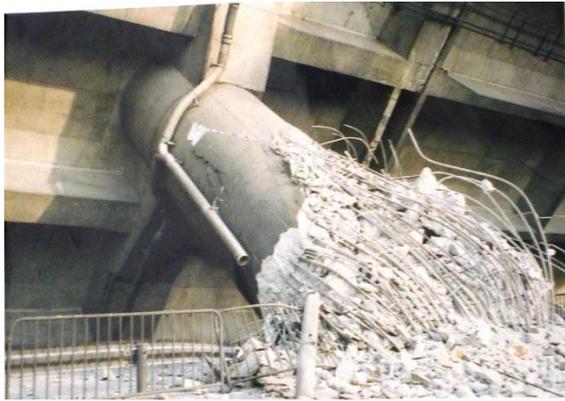
図2.36と図2.37はP134橋脚基部の破壊状態で、破壊部が北西側に拡大している(図2.37)。北東から南西方向に大きな割れが発達している。その割れに対し共役的な部位の、柱の南西面に大きな斜め割裂塊が見られる(図2.36)。

柱の南西面に大きな斜め割れ塊
図 2.36 P134(南西面)⁴⁸⁾・倒壊方向外の割れ

すなわち，P134, P136, P140 橋脚の不等間隔の 3 基が北西側にずれ落ちたことが，柱の長さを短くして，全体を北側に倒壊さす直接の原因になっている．P133 橋脚も含め，このような破壊形態は水平震動だけでは生じない．これらの 4 基の破壊の痕跡は強烈な鉛直地震動により柱が軸圧縮破壊をしたことを表している．なお，既存の時刻暦応答解析（神戸海洋気象台の波形記録）の結果³⁹⁾は鉄筋が塑性域に入った段階(塑性率 3 程度)にしか至ってなく，柱は自重相当の荷重では軸圧縮破壊を起こさない．図 2.42 に参考として塑性率 3 程度の損壊をした柱の被災例を示す．この程度の損壊をしても自立した橋脚は多く存在した．ピルツ橋はこのような損壊状態に圧縮破壊が 4 基に加わり生じた．

前節迄に述べた海震と橋脚の破壊事例から、強烈な鉛直地震動は主震動より 10 秒～3 分程遅れて到達しており、その生じ方は場所により連続した破壊を起こす事例もあるが、図 2.16～図 2.18、図 2.36～図 2.40 の例のように、多くは隣り合う橋脚で異なる破壊程度や形態を生じさず局在波的特徴がある。その地震波は主震動が痛めた構造物をさらに破壊する波で、波の立体的なイメージは、エネルギーが局所的に集中した局在波の形態で、図 2.48 に示す釣鐘型の孤立波や列状の形が想像される^{20,21)}。

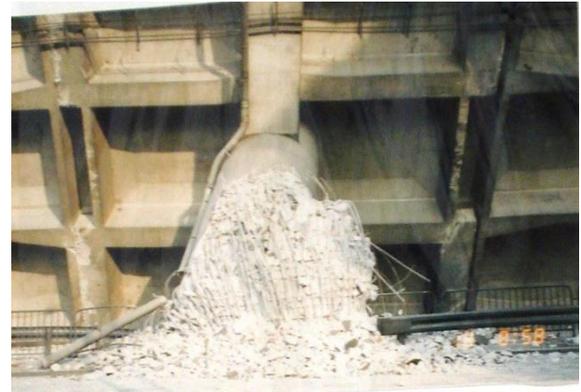
柱基部は北西側に着地，北東から南西方向に割れが発達
図 2.37 P134(南面)⁴⁸⁾・倒壊方向外の割れ発達

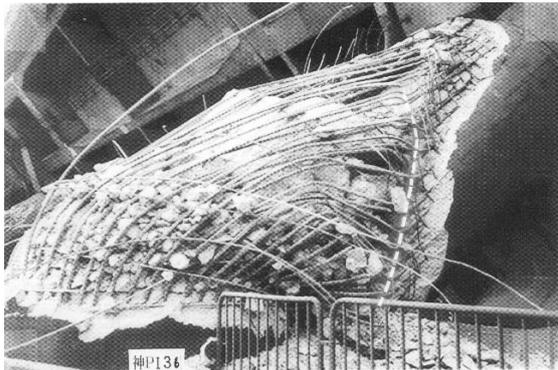
図 2.38, 図 2.39 と 図 2.40, 図 2.41 の 2 基では、柱基部の東面の鉄筋にコンクリートの破壊線に沿って鉄筋のクビレが分布しており、図 2.38 では白い破線を付けている。倒れる前にこの面で柱がずり落ちた事を表す。柱は北西側にずれ落ちて、その方向に破壊部が拡大し、北東から南西方向に大きな割

・引張域迄鉄筋の直角クビレが分布(白色破線)・ズレ破壊の痕跡，

図 2.38 神 P136(南東面)⁴⁷⁾・軸圧縮破壊の痕跡

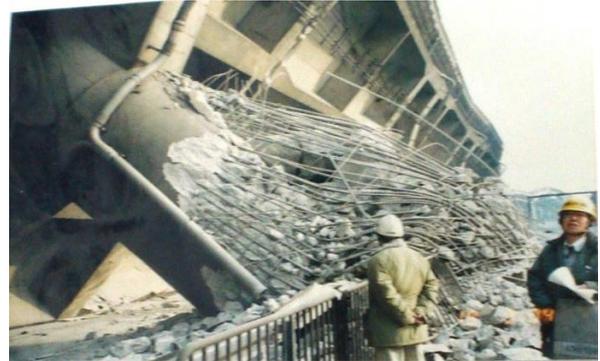
図 2.39 神 P136(西面)⁴⁸⁾

・北東から南西方向に割れが発達・北西部に落下の痕跡

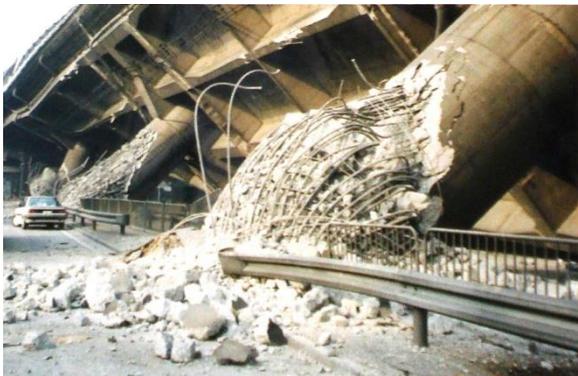
・コンクリートの破壊面に沿い鉄筋のクビレが分布・北東から南西方向に割れが発達・北西部に落下の痕跡
図 2.40 神 P140(東面)⁴⁸⁾・軸圧縮破壊の痕跡

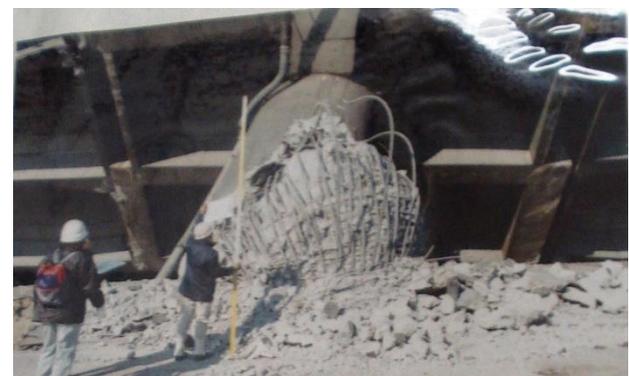
図 2.41 神 P140(南面)⁴⁸⁾・倒壊方向外の割れ発達

れが発達している(図 2.39, 図 2.41).

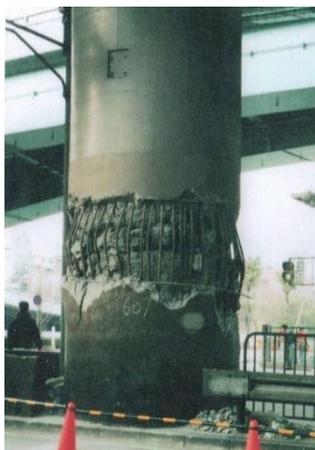
図 2.42 塑性率 3 程度の損壊例³⁹⁾

P607 の被災状況

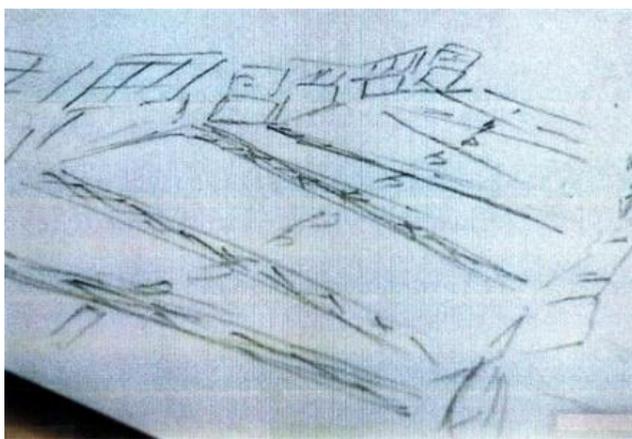
図 2.43 ピルツ橋走行者桑原浩治氏の路面の描画⁵¹⁾

図 2.43 はその時の様子を描かれた絵⁵¹⁾で、伸縮継ぎ手部で折れ、路面が上下変位をする状況が表してある。前の証言とは時間的な感覚の違いがあるが、主震動の後に鉛直震動が起きている現象が証言されている。同様の証言は 2 径間落橋部(西宮市浜脇町)に遭遇し、前輪がはみ出して止まった観光バスの運転手福本良夫氏の証言にもある⁵⁰⁾。

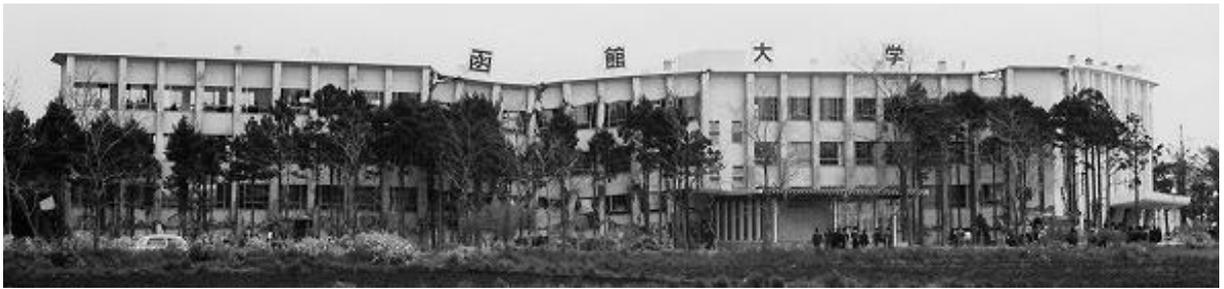
強烈で複雑な鉛直震動の痕跡が図 2.44 に示す函館大学校舎の破壊例⁵²⁾にある。1 階の柱は右端部を除き全面的に崩壊し、校舎中央部の 8 パネルの間では 4 階建ての各階で柱が破壊している。それらが横方向にはらみ出していないことから、この破壊は主震動の後で起きていると判断できる。1 階といい、中央部の 4 階分といい、柱の崩壊状態が示す複雑さは単純な鉛直波動が起こす現象では理解できない。さらにこの事例は震源域からの距離が大きく、遠く離れて起きた事が局在波特有の現象と考えられ注目される。

・1階は右端部を除き全面破壊・中央8パネル間の柱は全階で破壊
 図 2.44 函館大学校舎の被災写真(1968)⁵²⁾

図 2.48 に示す波は数学的にはソリトンと呼ばれる波の一種である⁵⁷⁾。このような形態の波は従来の地震波とは、特に波の空間的な規模が全く異なる波である。到達する時刻もずれているので発生原因も異なることが予想される。さらに図 2.44 の函館大学校舎の事例は 2 種類の非線形の波による破壊の可能性も示唆している。そこで従来の地震波とは区別し新たな特徴を持つ地震波の意味で、主震動の後から生じる強烈な鉛直震動を“後発鉛直キラーパルス”と便宜的に呼ぶことにした。

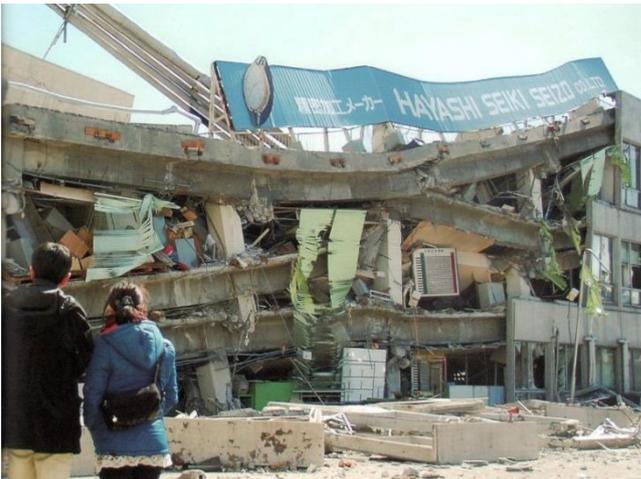
図 2.45 RC 3階建社屋の崩壊(須賀川市・2011)⁵³⁾

これに似た現象が東日本大震災でも見られた。その例が図 2.45 に示す須賀川市内の RC 3 階建の柱が各階で破壊している⁵³⁾。この事例も局所的に生じている。

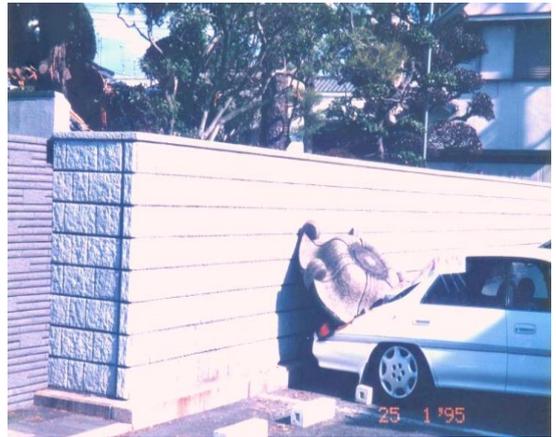
図 2.46 庭からの跳び笠石⁵⁴⁾

強力な鉛直地震動の存在を端的に示す資料が最近得られた、図 2.46 の庭からの跳び笠石⁵⁴⁾と図 2.47 のタンクのダイヤモンド座屈⁵⁵⁾の写真である。図 2.46 の庭の屋敷の母屋は全壊しているが、周囲の建物の被害は少なく、母屋を壊し庭の笠石を飛ばした鉛直波動は局所的に生じている。図 2.47 のタンクの所在地は東灘区深江浜町で、この地区で記録された水平加速度の値程度では座屈は生じない検討資

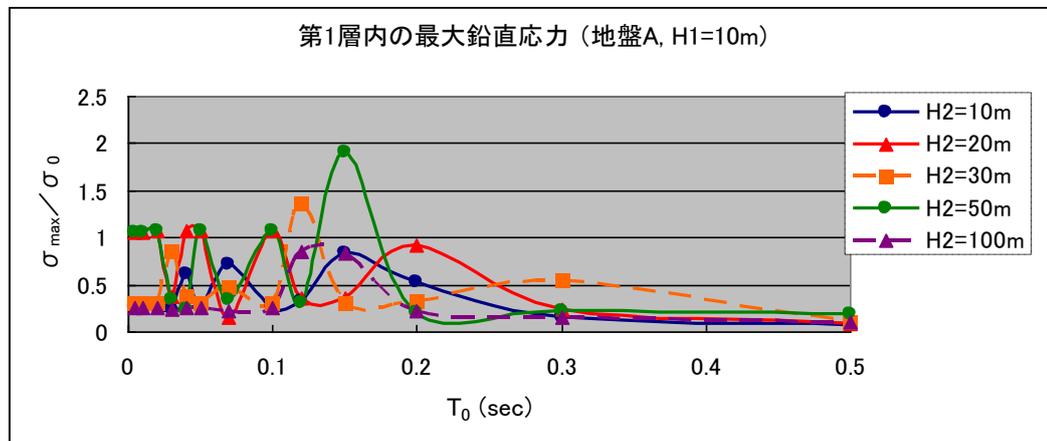
図 3.2.3 第 1 層内の最大鉛直応力の周波数特性 (地盤 A, $H_1=10m$)

0.1, 0.22 および 0.3sec の時の第 1 および 2 層内の鉛直応力の片振幅の z 方向の分布を示しており, 図 3.2.3 は地盤 A で第 1 層の厚さを $H_1=10\text{m}$ と固定し, 第 2 層の厚さを $H_2=10\text{m}, 20\text{m}, 30\text{m}, 50\text{m}, 100\text{m}$ と変化させ

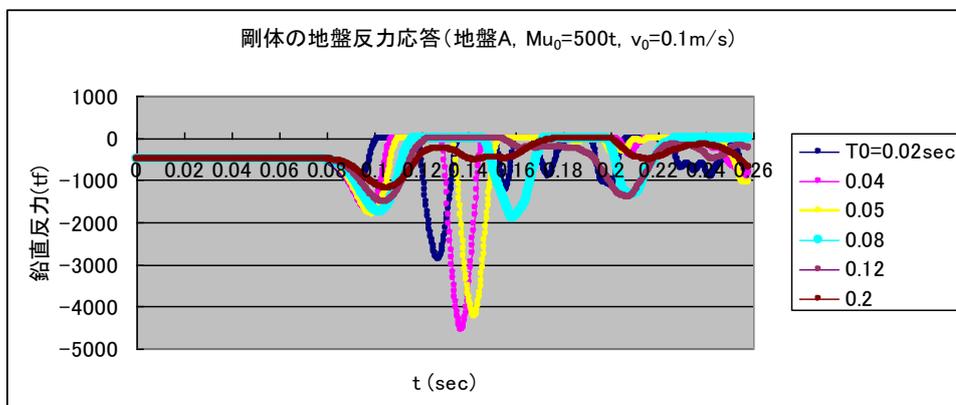
図 3.3.3 剛体の地盤反力応答（地盤 A, $M_{u0} = 500t$, $v_0 = 0.1m/s$ ）

図 3.3.3 は地盤 A で、剛体の質量、 $M_{u0} = 500t$ 、入射速度、 $v_0 = 0.1m/s$ のときの剛体の最大地盤反力（突き上げ力）の応答を示している。剛体の自重： $W_{u0} = M_{u0} \cdot g$ 、 g ：重力加速度、は $500tf$ であるが、 $T_0 = 0.04, 0.05sec$ での、動的ピーク値は $4000 \sim 4500tf$ と静的反力の $8 \sim 9$ 倍に上っており、剛体底面の平均圧力で見れば、動的

圧力のピーク値は $0.51 \sim 0.57 MPa$ となり、入射応力： $\sigma_0 = -\rho_B V_{pB} \cdot v_0 = -0.6 MPa$ とほぼ同じになっ

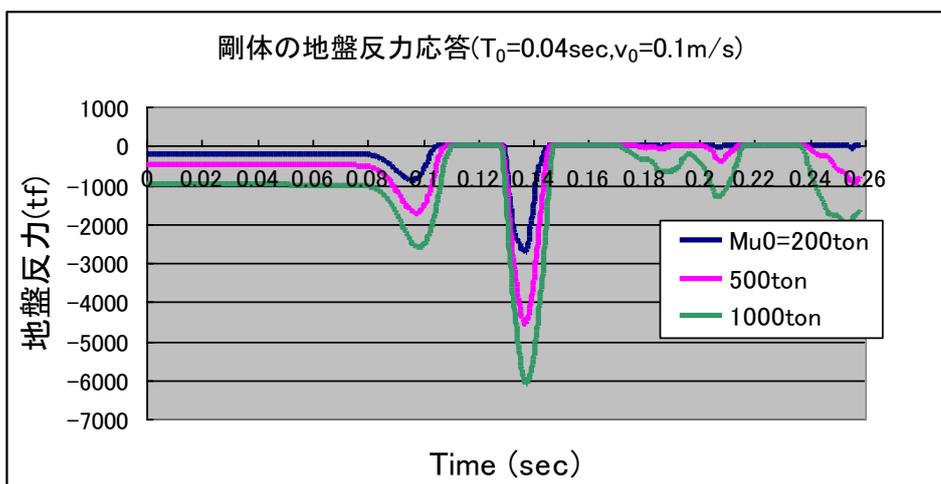
図 3.3.4 剛体の地盤反力応答（地盤 A, $v_0 = 0.1m/s$, $T_0 = 0.04sec$ ）

ている。つぎに、地盤 A で、剛体の質量を $M_{u0} = 200t$ 、 $500t$ および $1000t$ での $T_0 = 0.04\text{sec}$ における最大地盤反力(突き上げ力)の変化を調べたものが図 3.3.4 である。明らかに、剛体の自重 ($W_{u0} = M_{u0} \cdot g$) が大きくなると突き上げ力も大きくなっているが、静的反力に対する動的最大ピークの比で見ると、剛体の自重が小さい程静的反力に対する動的ピーク値の比が大きくなっている。また、図 3.3.5 での剛体底面での地盤の接触面での平均圧力での静的圧力を除いた動的圧力 (P_{Bm})で見れば、 $W_{u0} = 100tf$ では P_{Bm} の最大値の入射応力 (σ_0) に対する比は 0.4 で、 $W_{u0} = 500tf$ では 0.83、 $W_{u0} = 3000tf$ では 1.32 となっており、剛体底面での鉛直圧力の反射率は自重の増加につれて大きくなっていると言える。

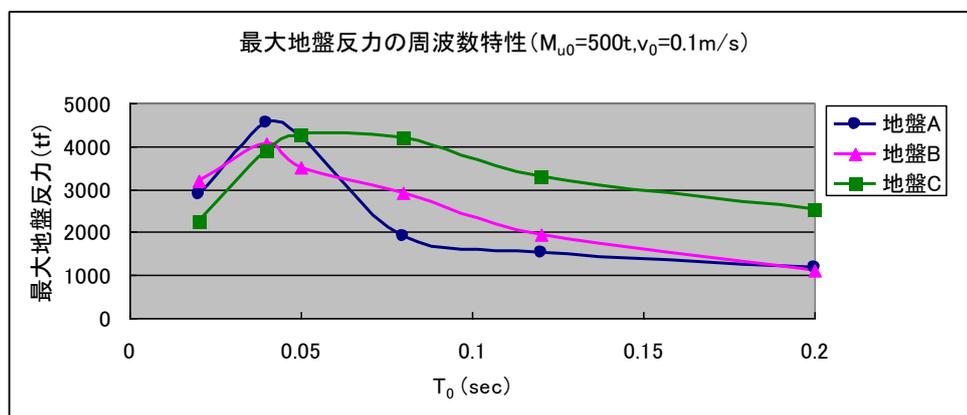
図 3.3.6 最大地盤反力の周波数特性 ($M_{u0} = 500t$, $v_0 = 0.1\text{m/s}$)

一方、図 3.3.6 は地盤 A,B および C での剛体の最大地盤反力と周波数 ($f = 1/T_0$) の関係を示している。地盤 A および B では $T_0 = 0.04\text{sec}$ 付近の狭い周波数領域で大きな突き上げ力が発生しているのに対して地盤 C では $T_0 = 0.05 - 0.1\text{sec}$ の比較的広い周波数領域で大きな突き上げ力が発生していることが分かり、多層地盤の特性の相違によって卓越する周波数領域も異なることに注目される。

つぎに，図 3.3.10，図 3.3.11 および図 3.3.12 は，表 3.3.1 の地盤 A,B および C での同じ解析条件での柱の上下端および中央での最大軸方向応力と周波数（ $f = 1/T_0$ ）の関係を示したものである。いずれのケースでも柱の下端で最大軸方向応力が中央部および上端より大きくなっているが，地盤 A および B ではその差が顕著ではない，一方，地盤 A および B では， $T_0 = 0.04 \sim 0.05sec$ での大きな軸方向応力が発生しているが，地盤 C では $T_0 = 0.05sec$ 近傍と $T_0 = 0.15sec$ の近傍の離れた 2 つの周波数領域において大きな軸方向応力が発生しており，この現象は図 3.3.6 で示した剛体への突き上げ力の周波数

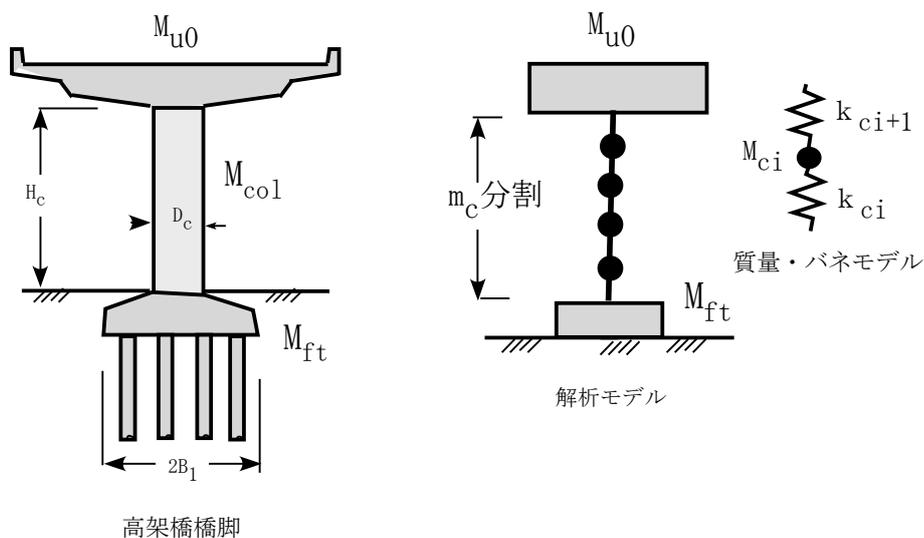
図 3.3.7 高架橋橋脚の解析モデル

図 3.3.1 および 3.3.2 に示した 3 層弾性地盤上の剛体の代わりに図 3.3.7 に示すような高架橋単柱式橋脚がある場合を考える。解析モデルでは上部工は質量 M_{u0} の剛体、基礎は質量 M_{ft} の剛体とし、高さ H_c の柱部は m_c 分割した質量・バネモデルから構成されており、分割長は $\Delta H_i = H_c / m_c$ 、質量は $M_{ci} = M_{col} / m_c$ 、 $M_{col} = \rho_c A_c H_c$ 、 $A_c = \pi D_c^2 / 4$ であり、バネ係数は $k_{ci} = E_c A_c / \Delta H_i$ 、 E_c は柱の弾性係数、である。

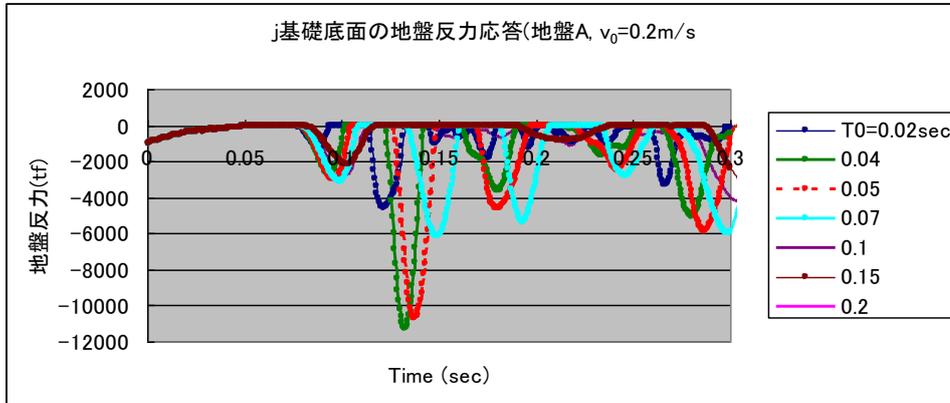
図 3.3.8 橋脚基礎底面での地盤反力（突き上げ力）の応答（地盤 A, $v_0 = 0.2m/s$ ）

鉛直入射速度を $v_0 = 0.2m/s$ ，入射応力では $\sigma_0 = -\rho_B V_{pB} \cdot v_0 = -1.2MPa$ （圧縮）としたときの橋脚基礎底面での地盤反力（突き上げ力）の応答を示している。橋脚の全自重（ P_{f0} ）は約 $1000tf$ （ $9.8MN$ ）であり，最大突き上げ力（ P_{fm} ）は $T_0 = 0.04sec$ において $P_{fm} = 11P_{f0}$ に達しており，基礎底面での最大平均圧力でみれば， $1.4MPa$ であり入射応力（ $|\sigma_0| = 1.2MPa$ ）の 1.17 倍に相当している。また，周期 $T_0 > 0.1sec$ （周波数 $f < 10Hz$ ）の領域では最大突き上げ力は大幅に減少していることが分かる。一方，図 3.3.9 は，高架橋柱中央部での軸方向応力の応答を示しており， $T_0 = 0.04sec$ では，最大圧縮応力は $15MPa$ ，最大引張応力は $12MPa$ であり，入射応力の 10 倍以上になっており，橋脚柱が鉄筋コンクリート（RC）であれば，ひびわれ発生強度をはるかに超える値になっており，本解析モデルの橋脚 RC 柱は引張破壊する可能性が指摘できる。

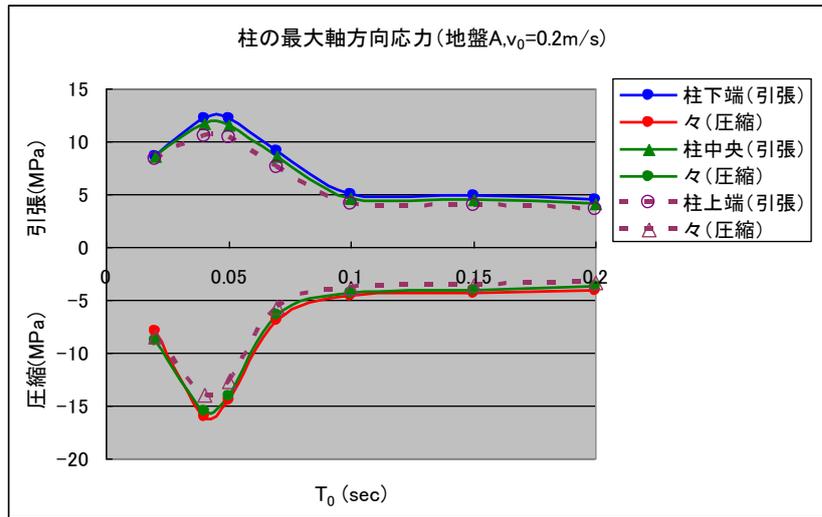
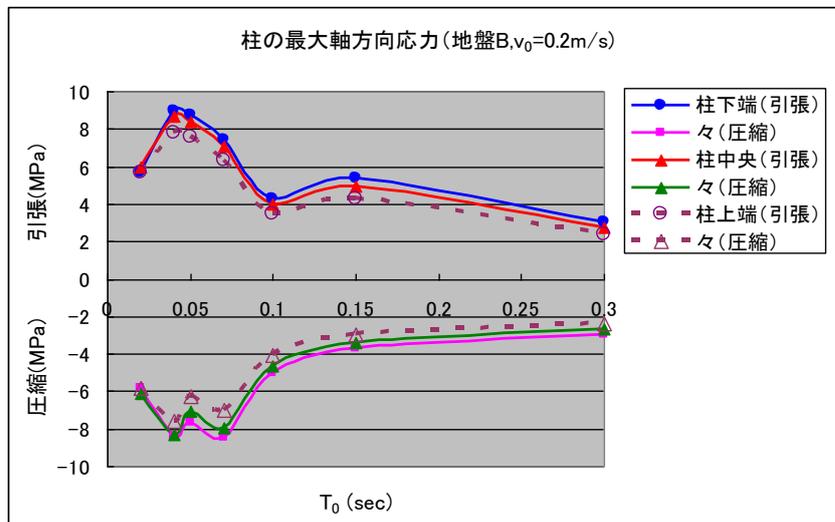
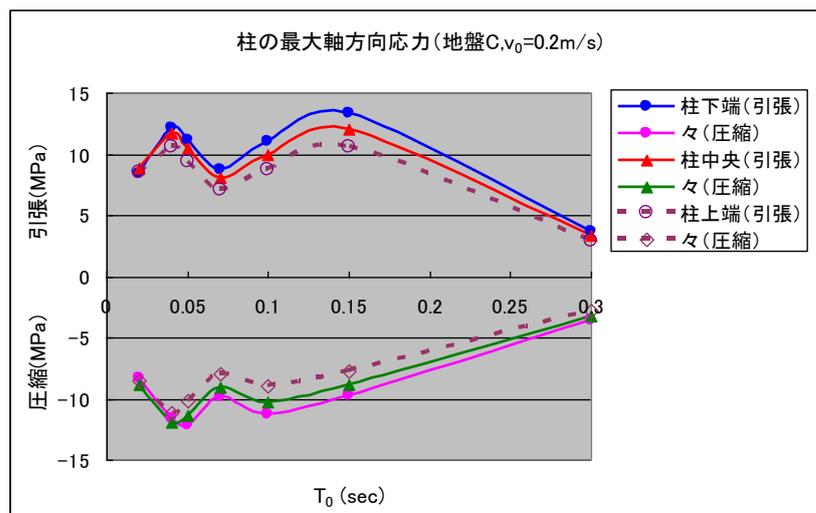
図 3.3.10 橋脚柱の最大応力の周波数特性 (地盤 A, $v_0 = 0.2m/s$, $|\sigma_0| = 1.2MPa$)

図 3.3.11 橋脚柱の最大応力の周波数特性 (地盤 B, $v_0 = 0.2m/s$, $|\sigma_0| = 1.2MPa$)

図 3.3.12 橋脚柱の最大応力の周波数特性 (地盤 C, $v_0 = 0.2m/s$, $|\sigma_0| = 1.2MPa$)

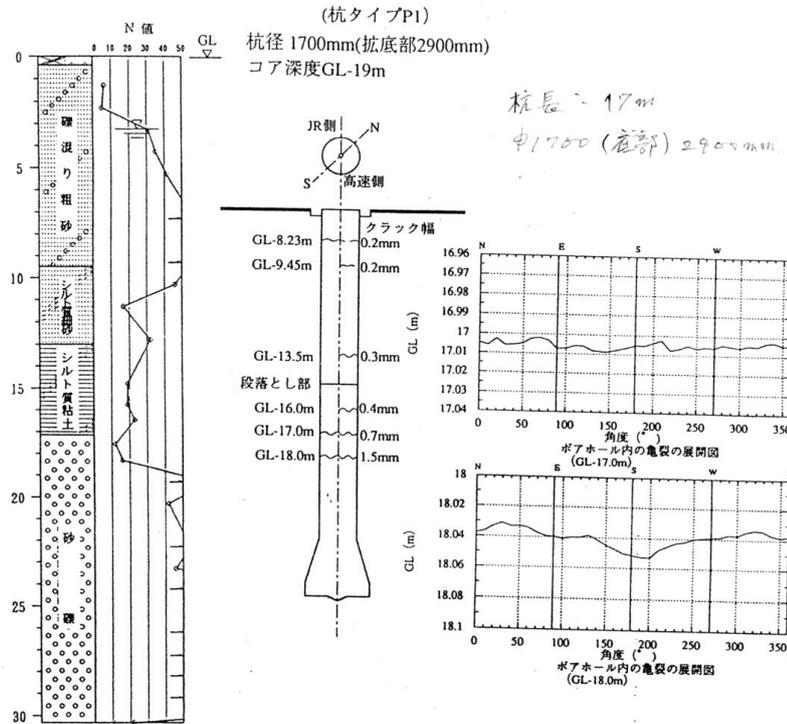
図 3.4.1 上載荷重の無い RC 杭のひび割れ損傷例

1995 年 1 月 17 日の阪神・淡路大震災では、神戸市兵庫区のある建築現場において建設途中で上部工を有しない RC 杭にひび割れ損傷が発生した多くの事例があった。図 3.4.1 はその一例であるが、ひ

び割れ幅が 1.5mm になるような大きなひび割れが杭中央下部に見られた。なお、周辺地盤には液状化による噴射、不同沈下は認められていない。

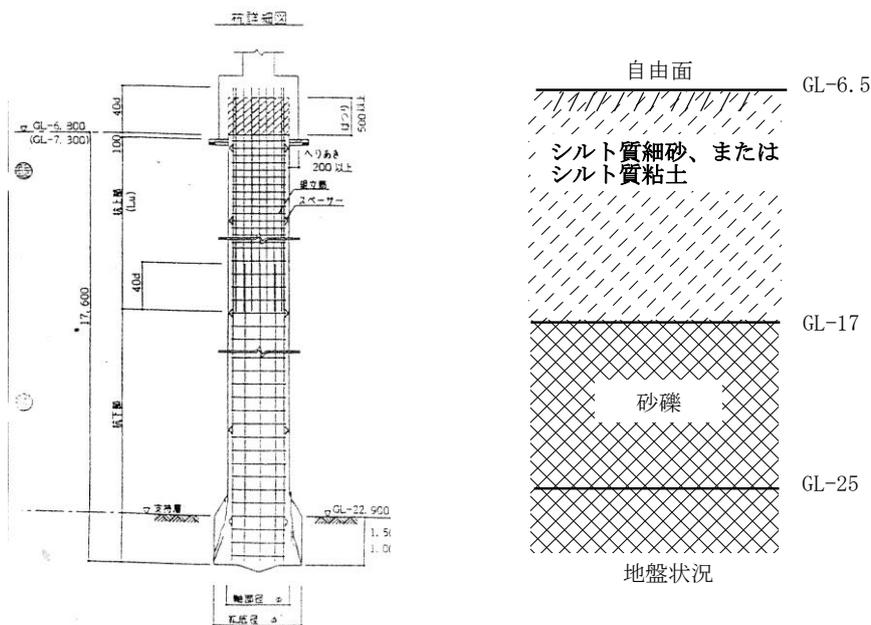
図 3.4.2 杭の配筋と周辺地盤状況

ひび割れが確認された杭の周辺地盤状況は、図 3.4.2 に示すように、杭上部の地盤はシルト細砂または粘土層であるが、杭下部の地盤は砂礫層になっている。したがって、杭下端の拡底部からの継続時間の短いパルス状の圧縮力が入射すると杭の上端は自由であることによる反射し、引張力として下端へ伝達され、杭断面には入射圧縮応力と反射引張応力の重畳が起こり、時間帯によっては軸引張が支配するので、RC 杭のコンクリートの引張強度を超えるような大きな引張応力が発生する入力条件について調べる。

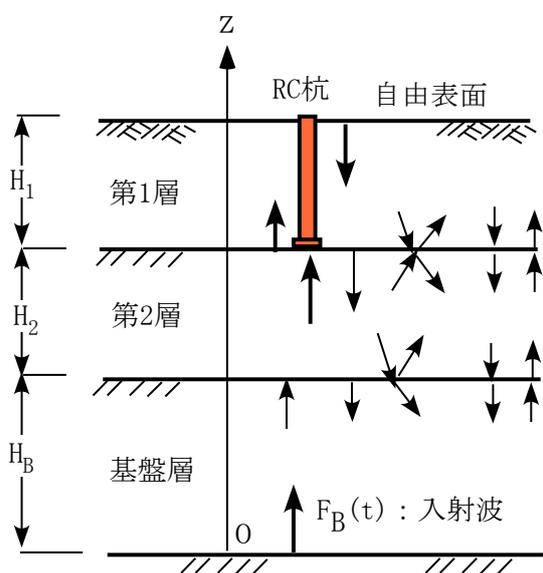
図 3.4.3 多層地盤内の RC 杭と入射波

図 3.4.3 に示すような 3 層弾性地盤の第 1 層は杭部を含む軟弱層であり、第 2 層は支持層、第 3 層は基盤層で、杭長は 17m であるので、 $H_1=17\text{m}$, $H_2=20\text{m}$, $H_B=40\text{m}$ とし、要素分割は図 3.3.2 の場合とほぼ同じで、 $m_1=17$, $m_2=20$, $m_B=20$ とし、 $B_1=1.45\text{m}$, $B_2=3\text{m}$, $B_3=20\text{m}$, $B_4=100\text{m}$ で、 $n_1=2$, $n_2=3$, $n_3=10$, $n_4=10$ とする。杭部は、図 3.3.7 に示した高架橋橋脚に適用した質量・バネモデル (ただし、拡底部は剛体と仮定) により取り扱い、分割数は 10 とした。また、杭拡底部と地盤との接触面にはジョイント要素を入れ、圧縮力のみが伝達するように配慮している。また、杭と周辺地盤との摩擦は無視しており、基盤層底面に適用した鉛直入射変位または速度は式(3.1)と同じ以下の式によっている。

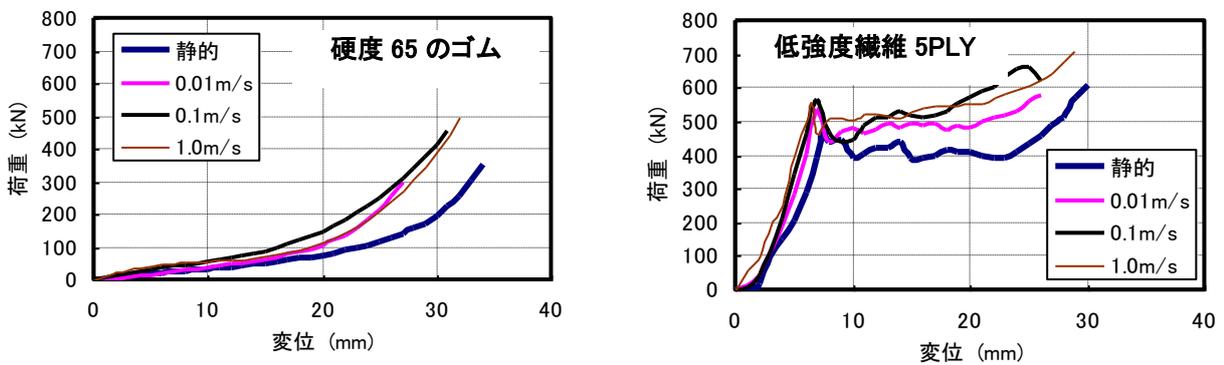
図 4.3 高速載荷実験結果の一例

衝撃緩衝材として積層繊維補強ゴムを適用する際には、高速圧縮されると考えられる。そのため、静的圧縮実験と同様の供試体を用いて、急速載荷装置を用いて、載荷速度 10^{-2} 、 10^{-1} 、 1.0m/sec にて高速圧縮をおこなった。得られた荷重～変位関係を図 4.3 に示す。図 4.3 より、積層繊維補強ゴムは、降伏点までの荷重～変位関係では通常のゴムと比較して載荷速度の影響が小さく、降伏点以降では、繊維の破断によりゴムの影響が支配的になるため、やや速度依存性を有することが確認された。

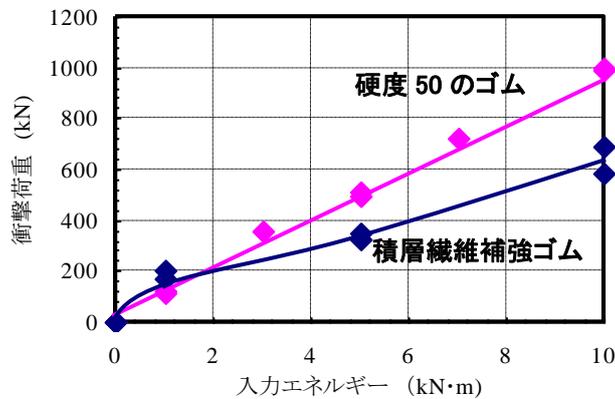
図 4.5 硬度 50 のゴムと積層繊維補強ゴム (低強度繊維 5PLY) の比較

以上のことを、図 4.5 に示す硬度 50 のゴムと積層繊維補強ゴム (低強度繊維 5PLY) の衝撃荷重～入力エネルギー関係を比較して示した。積層繊維補強ゴムは、通常のゴムと比較して、あるエネルギー量を境に衝撃荷重が小さくなるのがわかる。さらに、埋設繊維が破断し始める入力エネルギーレベルでは、衝撃荷重の増加率も小さくなり、通常のゴムと比較して、幅広いエネルギーレベルで衝撃荷重を低減する効果を有するといえ、非常に有用な衝撃緩衝材といえる。

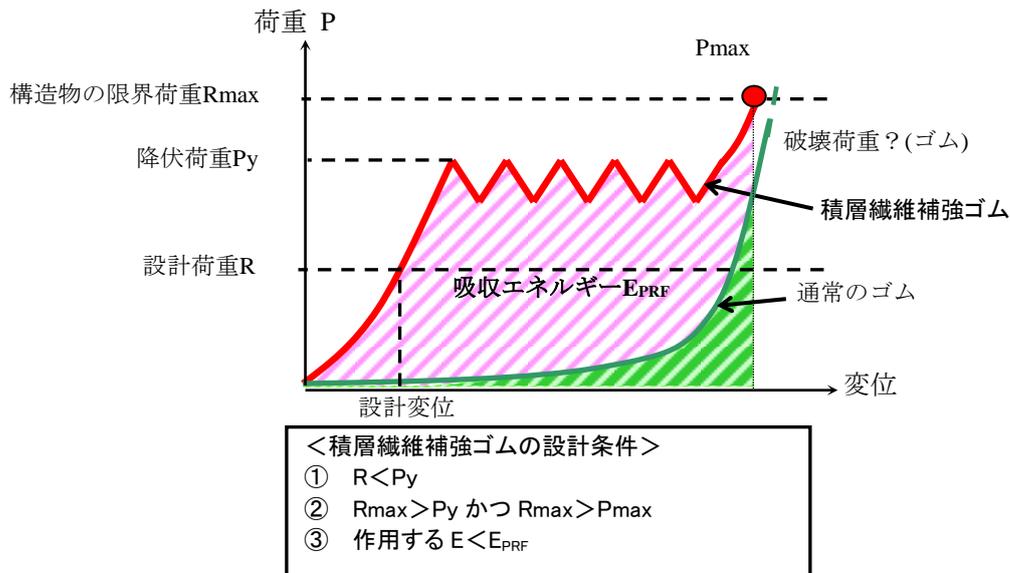
図 4.6 PRF 緩衝材の設計概念図

以上のことを要約すると、積層繊維補強ゴムの設計概念は図 4.6 に示すようになる。図 4.6 より、供用期間中に発生する確率が高いものの比較的小さい外力に対しては、積層繊維補強ゴムの弾性範囲内で対応し、供用期間中に発生する確率は小さいものの大きな外力に対しては、積層繊維補強ゴムの降伏点以降の変形性能で対応し、想定される構造物の限界強度以下で、かつ、作用するエネルギーを吸収するように設定されることが望ましいといえる。
