# 高速道路供用下でのASR損傷橋脚梁のリニューアル (西船場JCT)

# 西船場JCT改築工事 工事概要

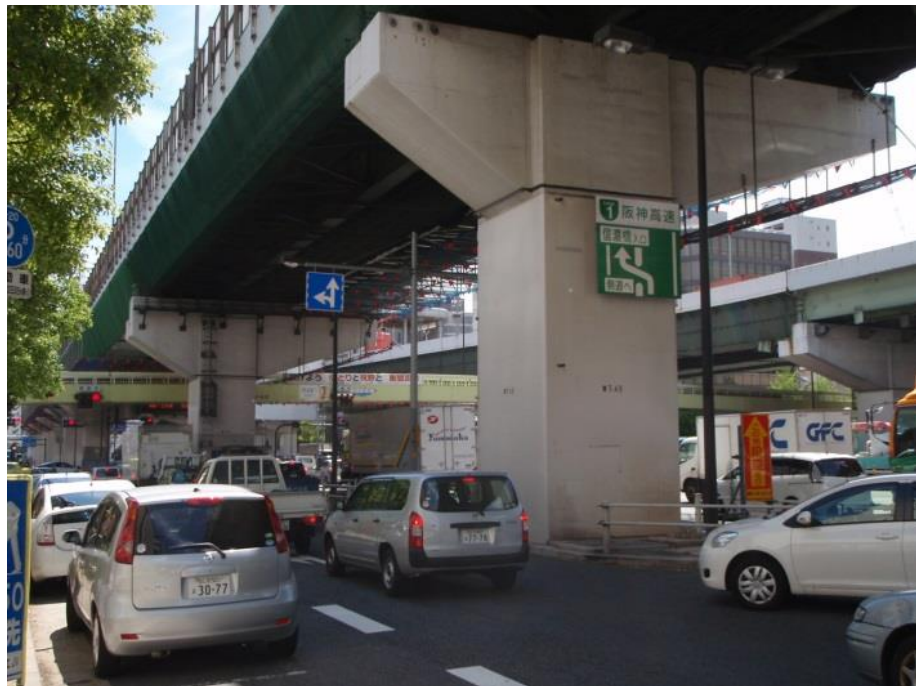
現地状況(施工前)

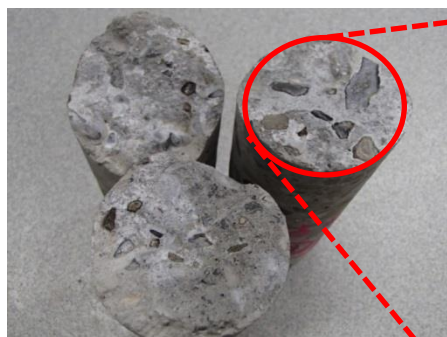
コア調査工 (ASR顕著)

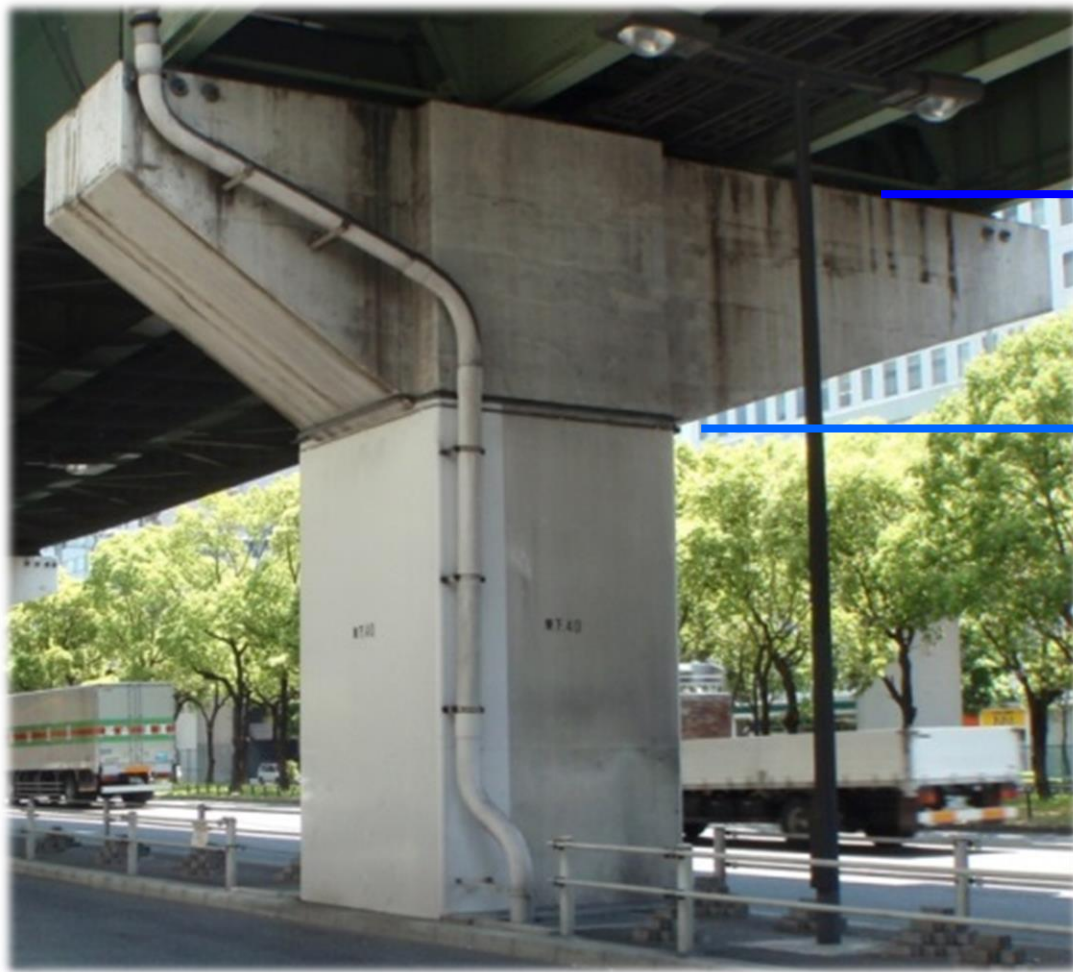
【梁部】  
撤去・再構築

【柱部・基礎】  
既存のまま

⇒ RC梁再構築を決定

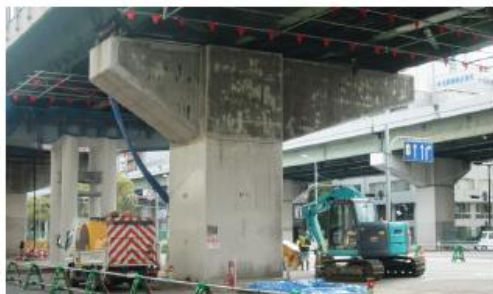
再構築工 着手前

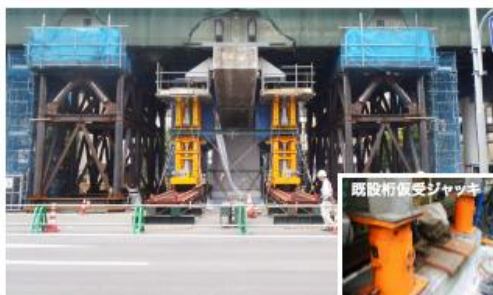
仮受橋脚及び荷受けジャッキ設置完了

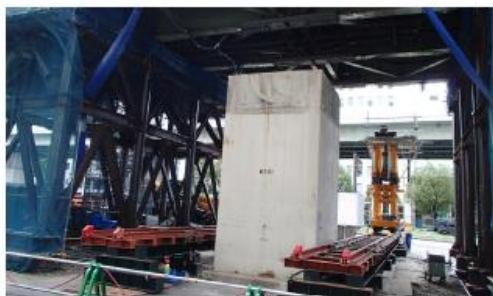
橋脚梁部撤去完了

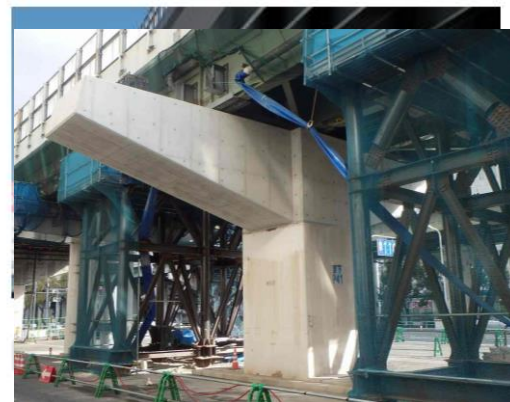
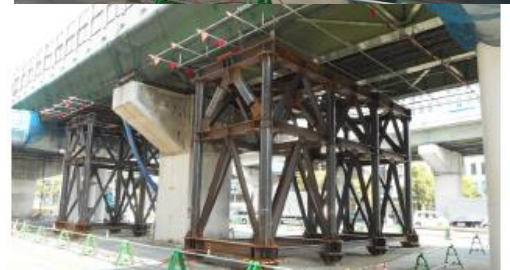
STEP1

STEP4

仮受橋脚設置  
↓  
受け替え  
(①→②)

仮受橋脚撤去  
↑  
受け替え  
(②→①)

STEP2

STEP3

梁撤去

梁再構築

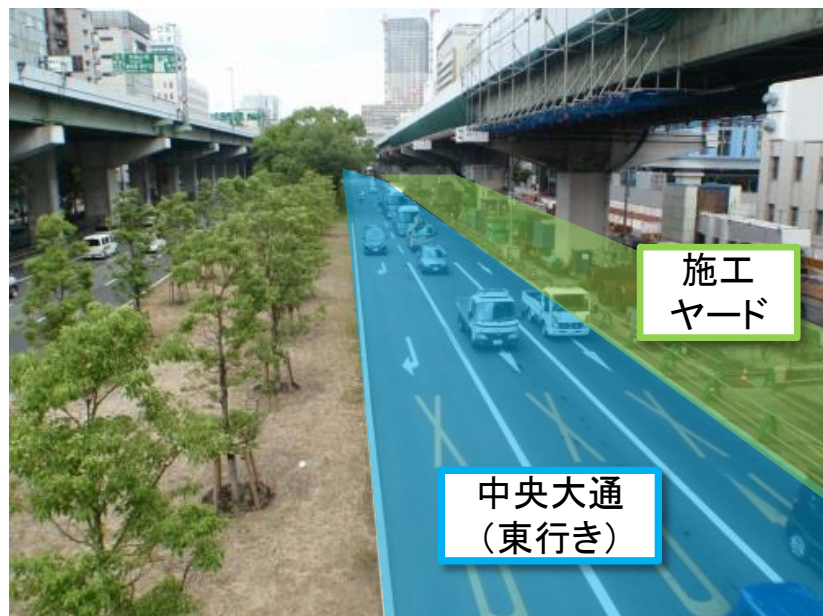
中央大通、側道の各1車線ずつを  
常時占用

仮受構造、既設構造の撤去、  
再構築橋脚梁の支保工の施工が困難

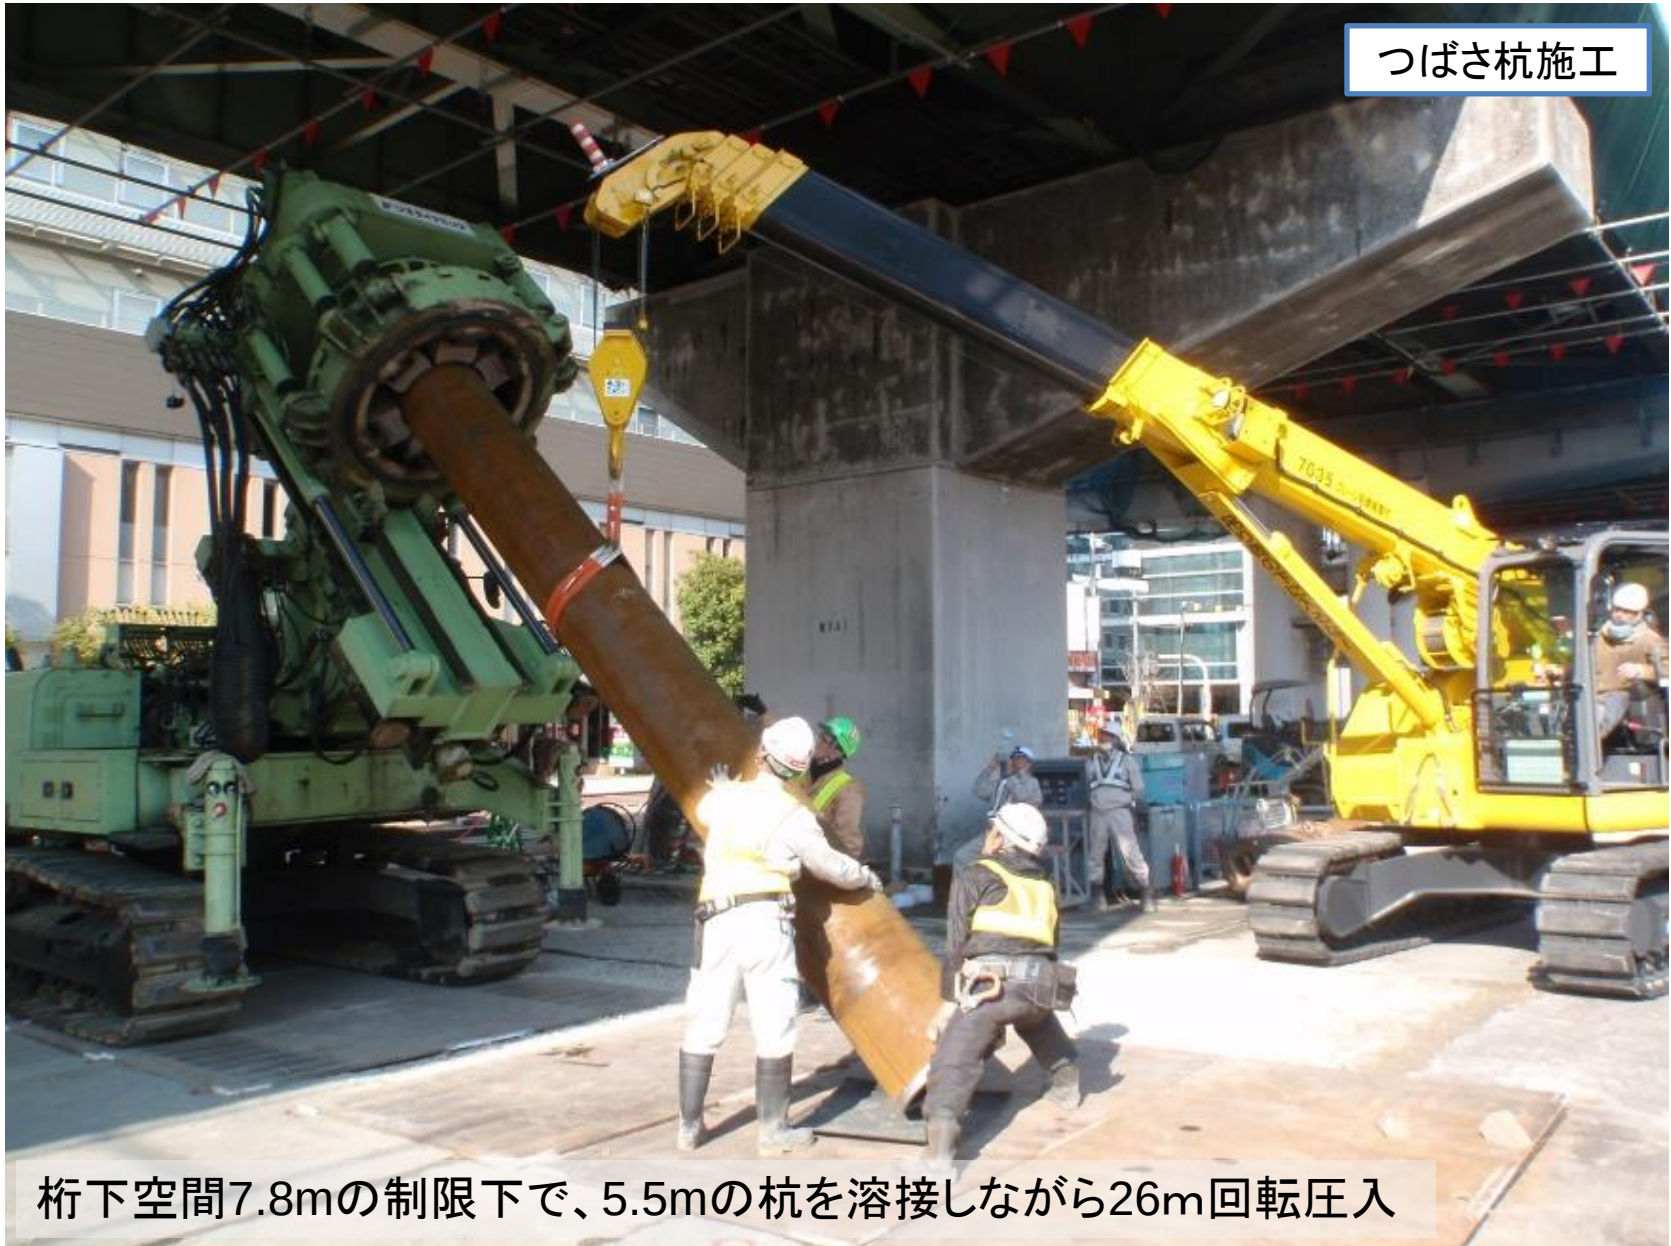
つばさ杭施工

桁下空間7.8mの制限下で、5.5mの杭を溶接しながら26m回転圧入

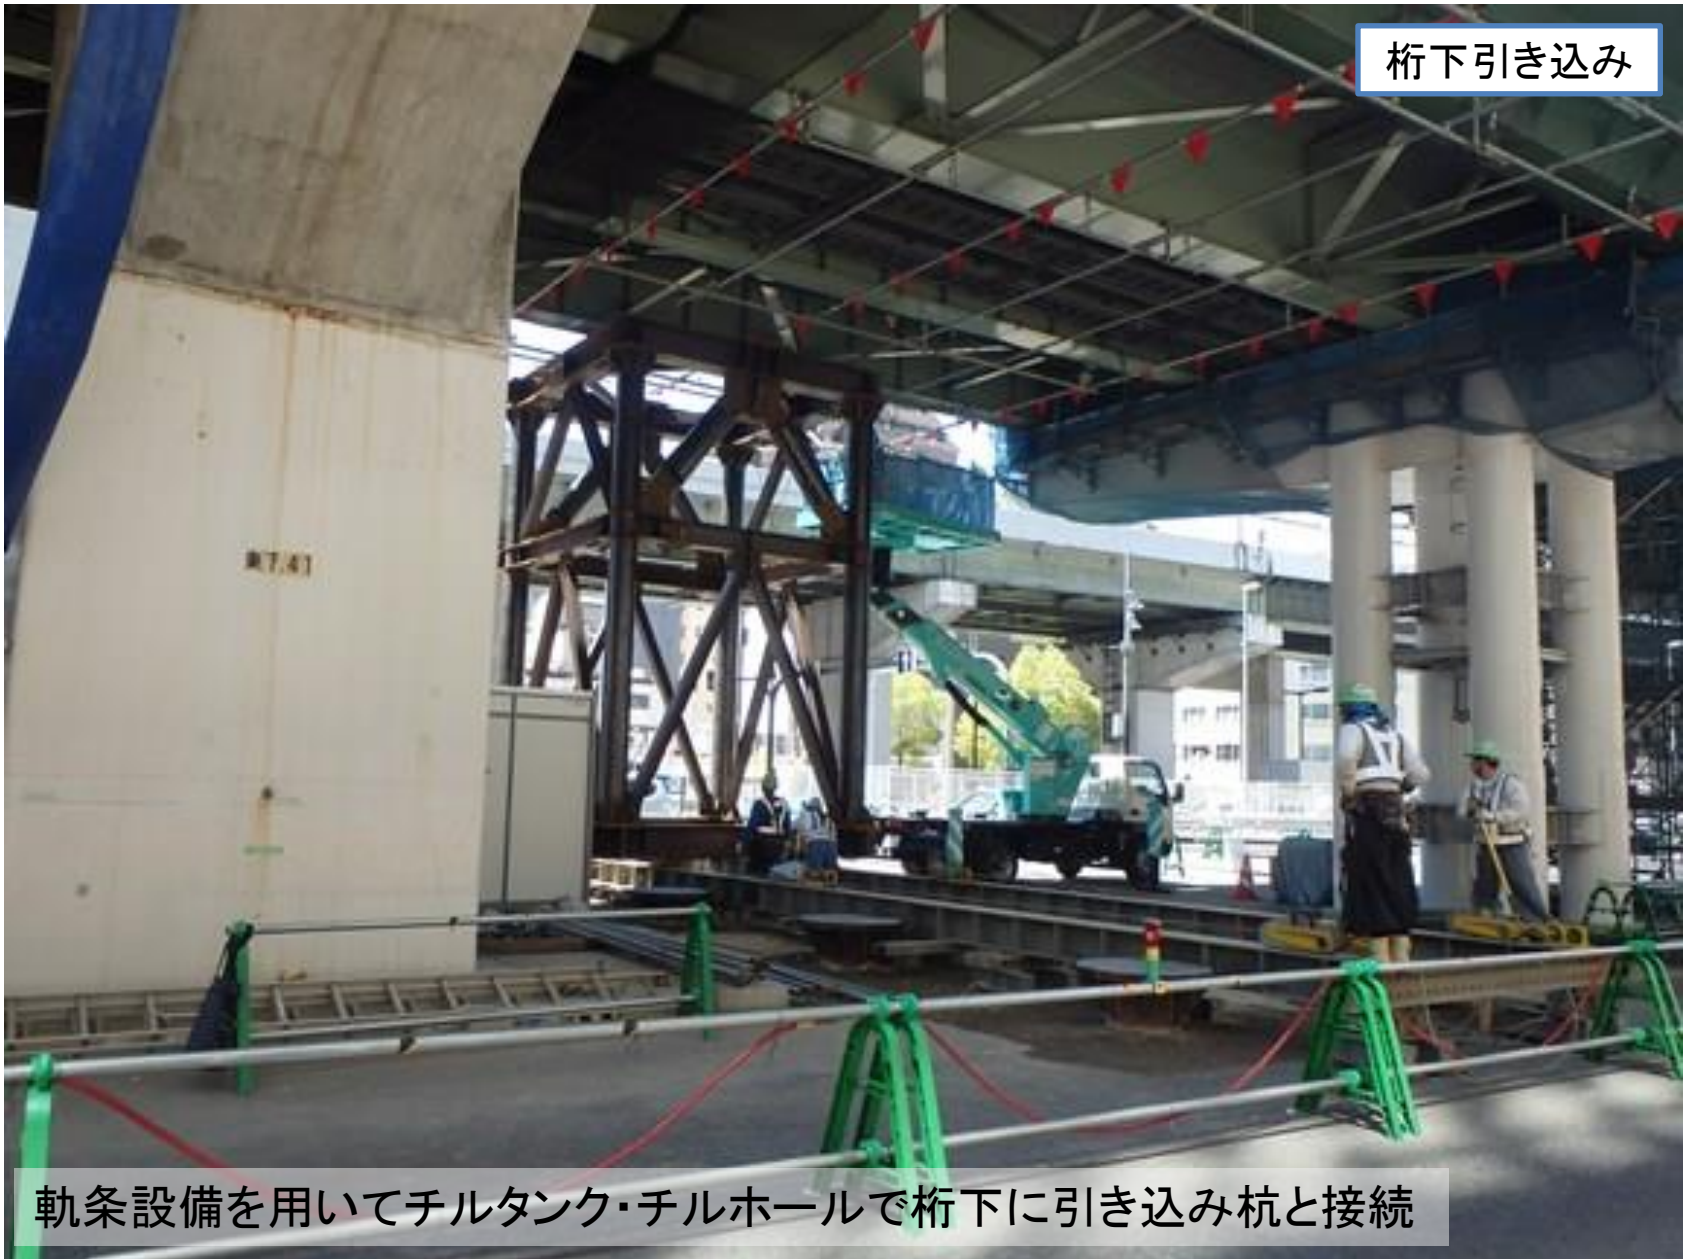
桁下引き込み

軌条設備を用いてチルトタンク・チルホールで桁下に引き込み杭と接続

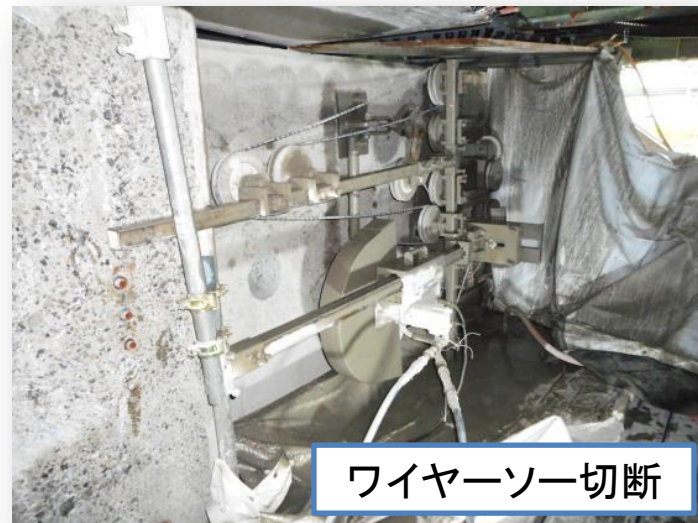
- ・大型ブロック(最大重量36.8t)に分割して撤去
- ・ワイヤーソー切断
- ・WJで既設橋脚鉄筋を露出

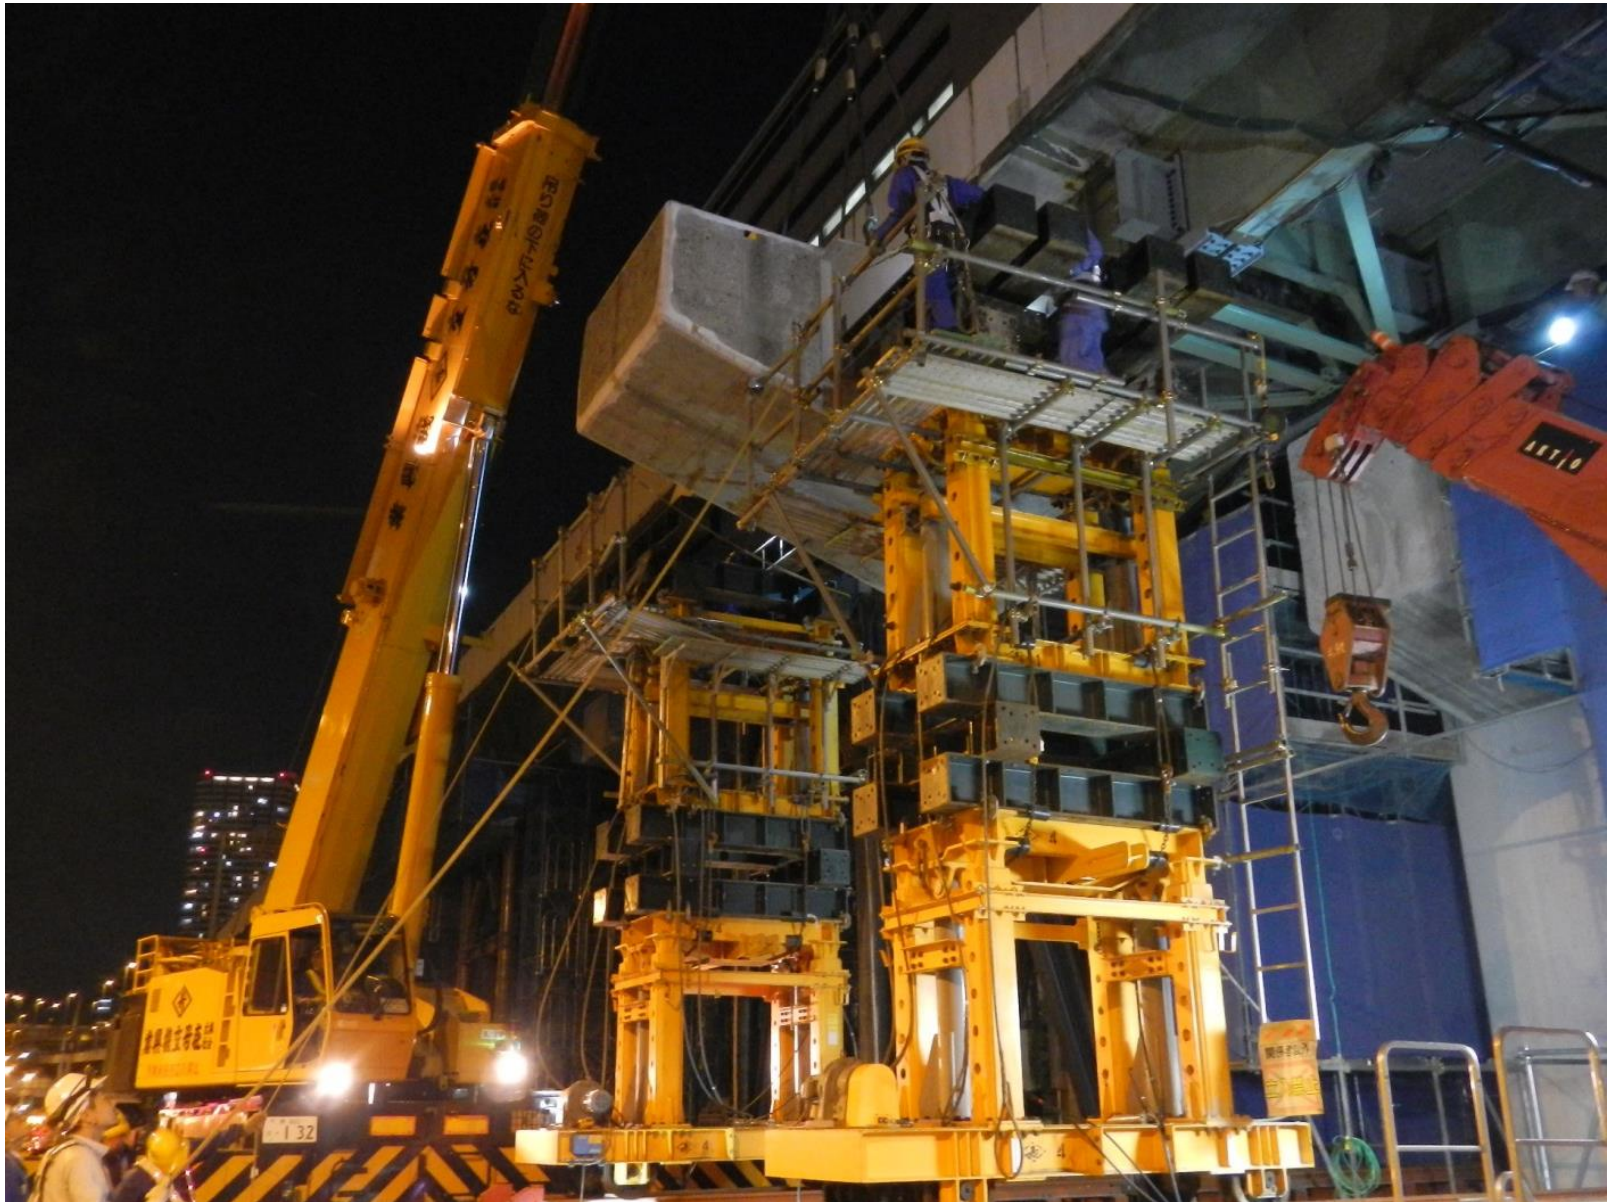
切断ブロックと一体化させた自走式荷受けジャッキを桁下外に移動させ、クレーンで吊り降ろす

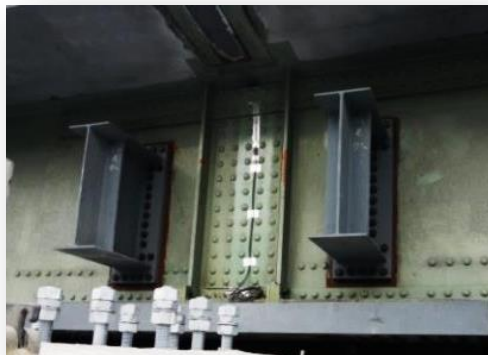
**応力測定**

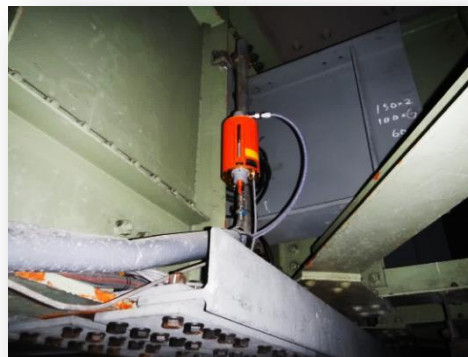
**沈下・傾斜計測**

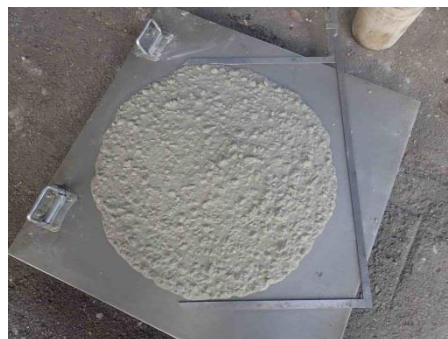
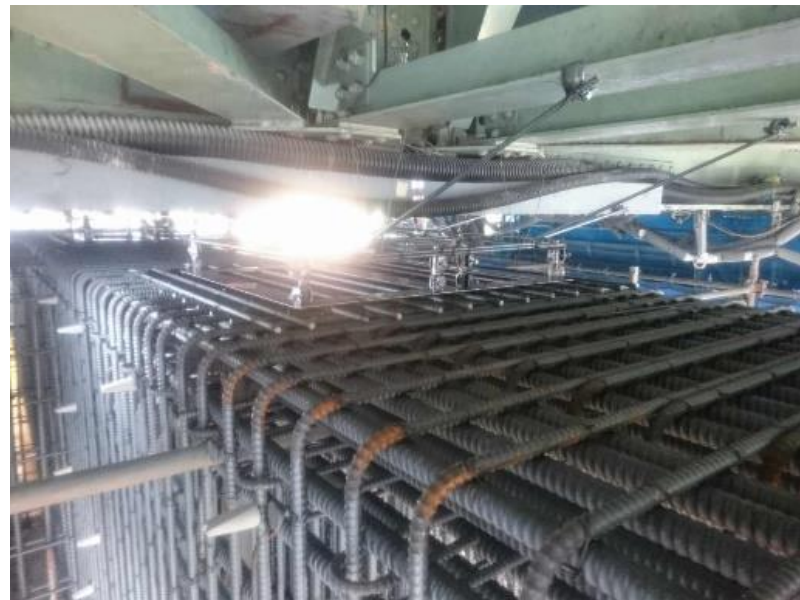
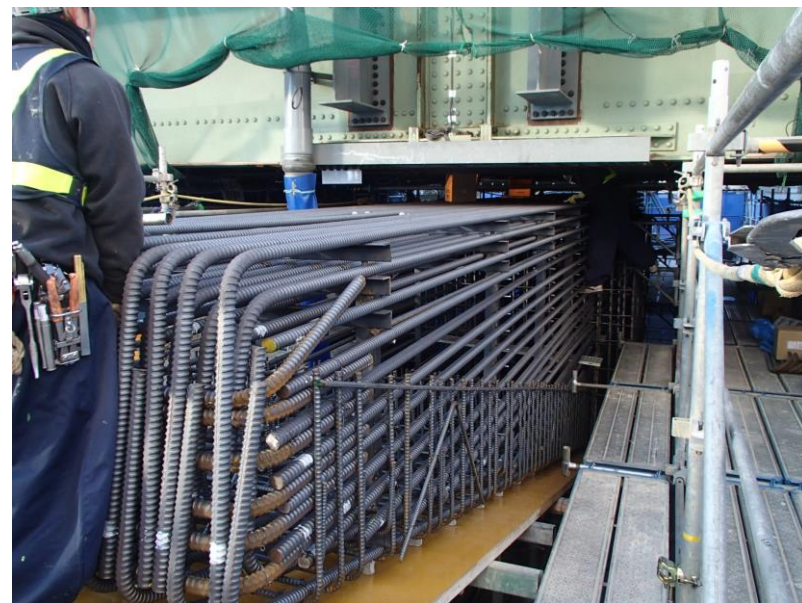
- ・バイブレータによる締固め困難
- ・桁下の離隔が無くポンプ車のホース盛替が困難
- ・未充填等の品質低下の懸念

高流動コンクリートを使用  
(27-65-20BB)

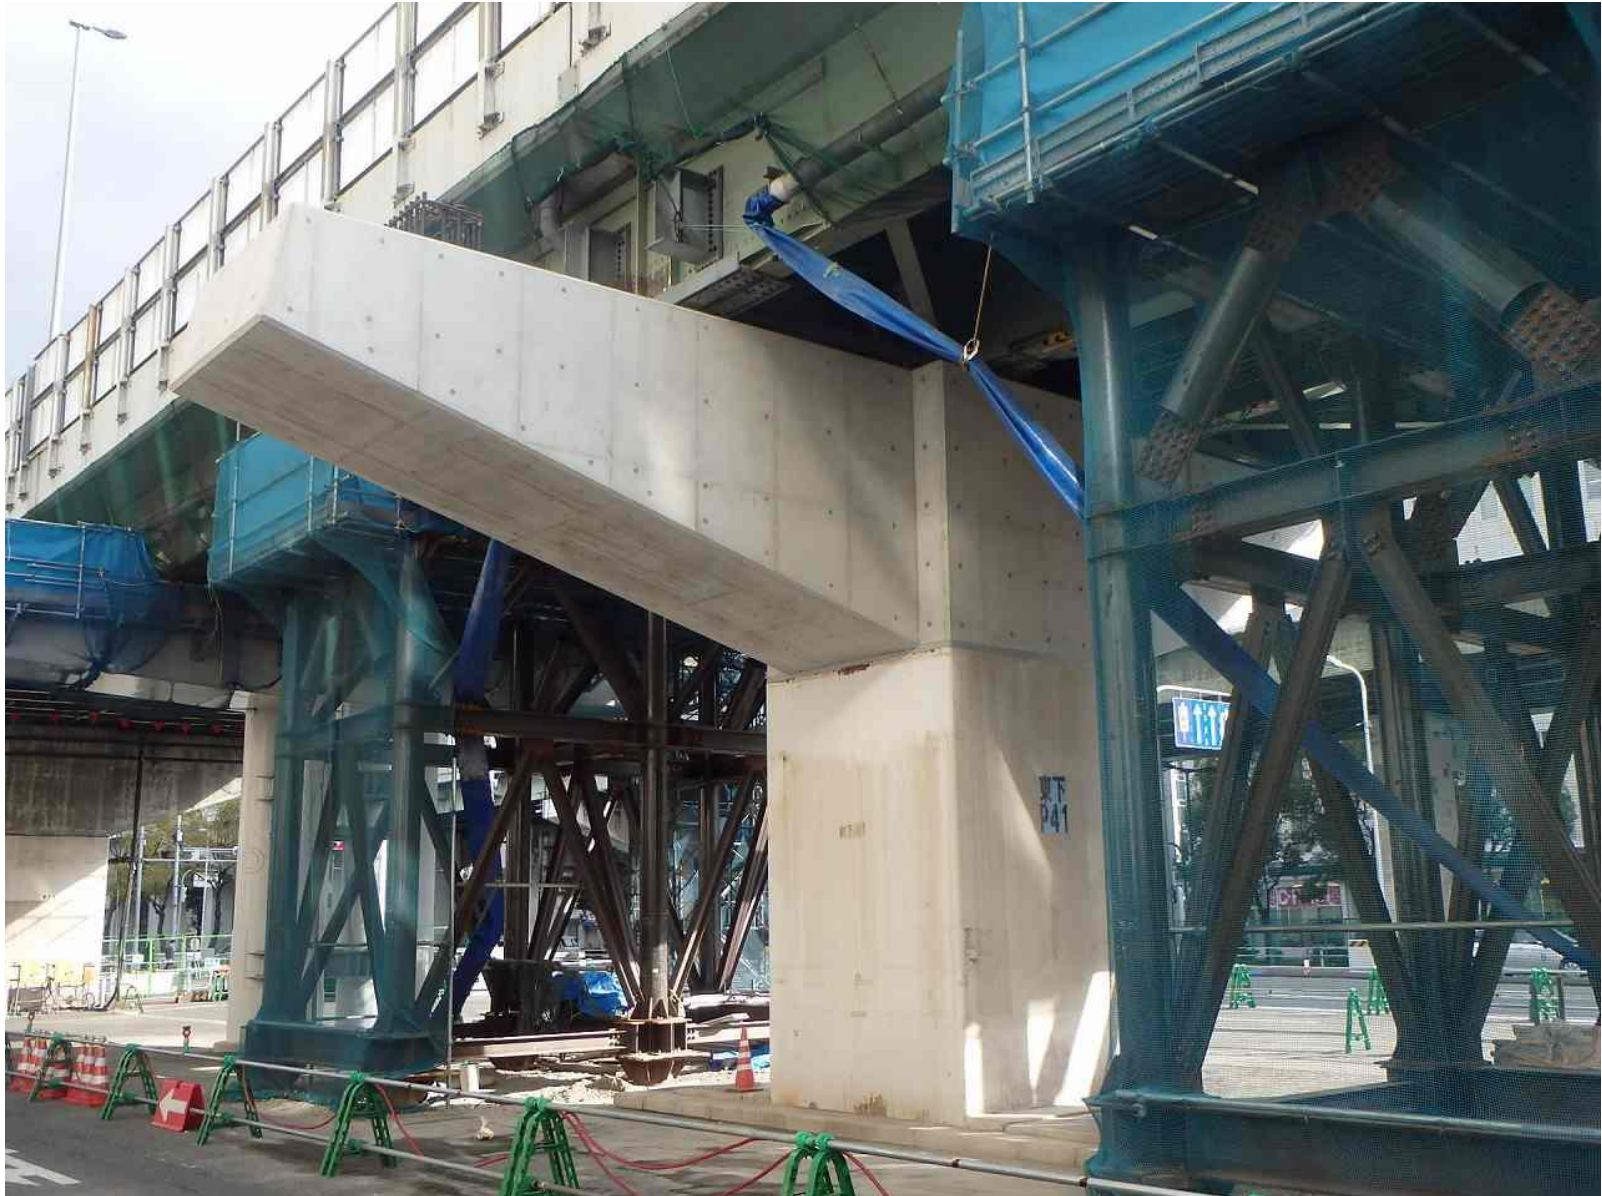
# 再構築完成（東下P41橋脚）

- ASR損傷した橋脚梁を、**高速道路を供用させたまま撤去・再構築**を実施した。
- 都市部という環境下で、経済性にも配慮した**合理的な仮設構台の設計、周辺環境の負荷を最小限にした施工法**を考案した。
- 桁下空間での**高度な施工管理**により、工事を完工した。
- 今後の**既存橋梁のリニューアル**に対して、多くの知見をもたらした。
