平成30年7月豪雨災害 関西調査団 2018.8.9
関西大学 千里山キャンパス BIGホール100

平成30年7月豪雨の特徴と河川災害 (関西地区を中心に)

角 哲也・佐山敬洋

(公社)土木学会関西支部災害調査団

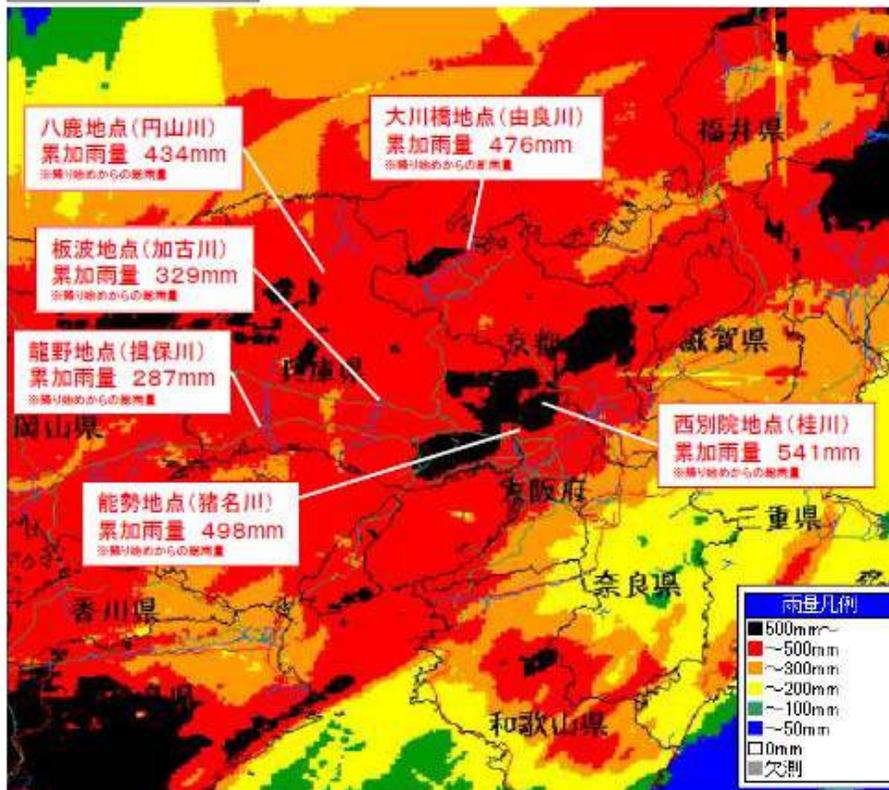
累加レーダ雨量

○4日昼から8日にかけて、東日本から西日本に停滞している梅雨前線に向かって暖かく湿った空気が流れ込み、梅雨前線の活動が活発となり、近畿全域で猛烈な雨が断続的に降り、降り始めからの雨量は多いところで近畿中部で約540ミリ、近畿北部で約480ミリを超えることとなった。

大阪湾～近畿北部で総雨量400-600mm
(桂川, 猪名川, 由良川, 円山川, 加古川, 揖保川)

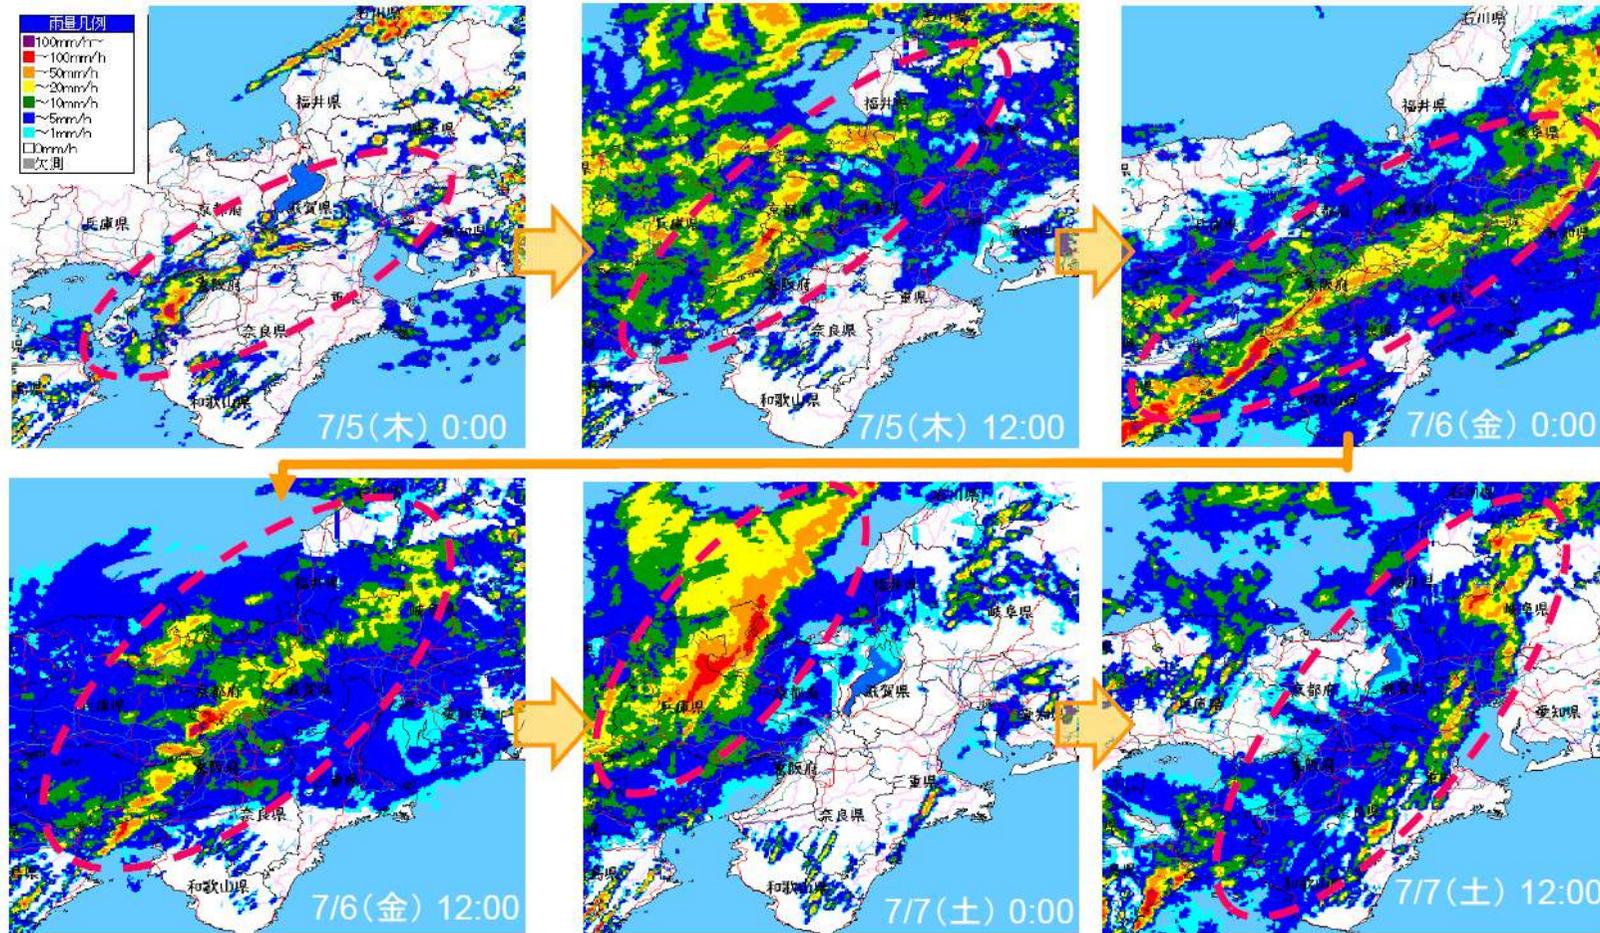
○近畿北部や大阪湾周辺において、線状降水帯の発生により、発達した雨雲が停滞を繰り返したため、長時間にわたり大雨が続いた。

大阪湾～近畿北部に線状降水帯が繰り返し発生

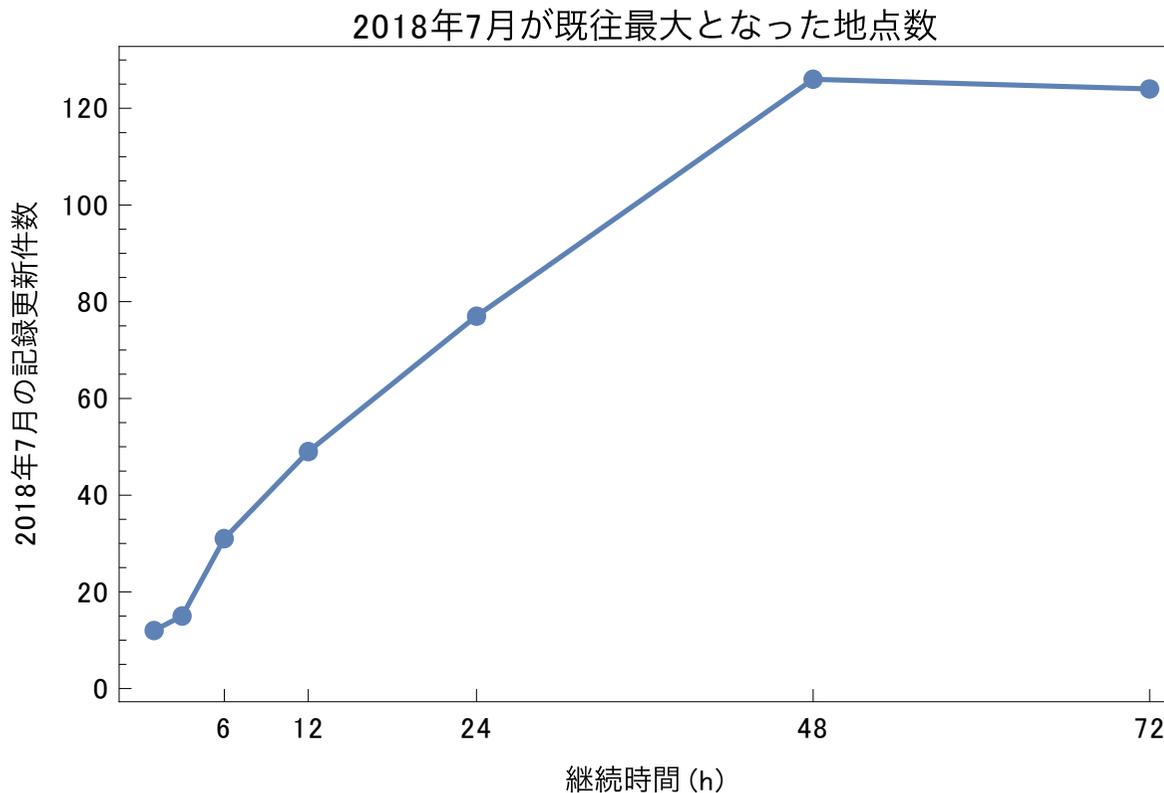
西日本の降雨極値更新状況

気象官署＋AMeDASで記録更新した観測所
対象：観測期間が10年以上の観測所

24時間以上の継続時間の累積降雨量が多くので地点で記録更新、短時間雨量はそれほどでもない

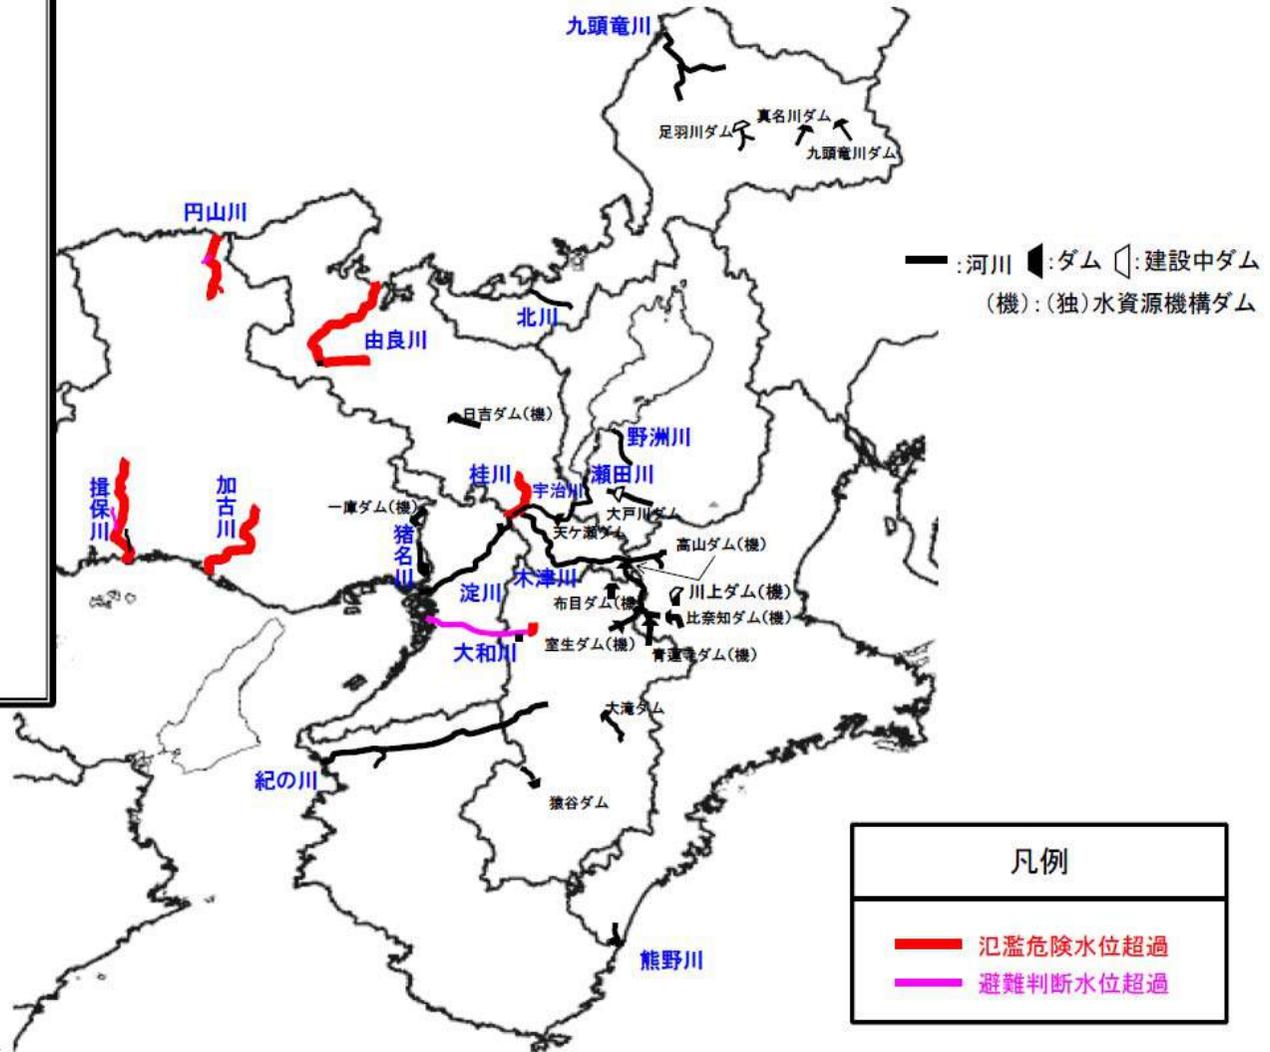
国管理河川の水位状況

● 氾濫危険水位超過<7河川>

● 避難判断水位超過<3河川>

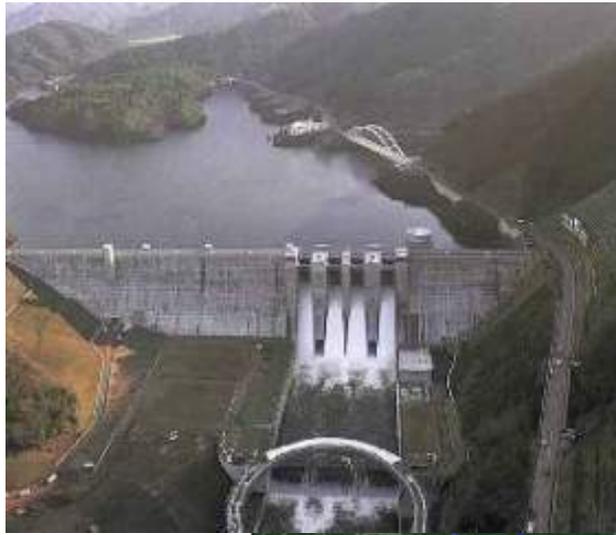
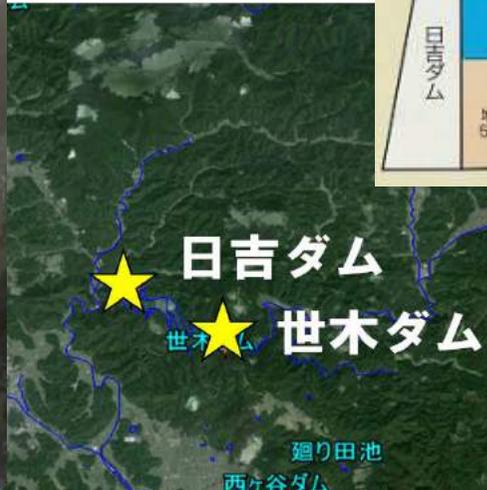
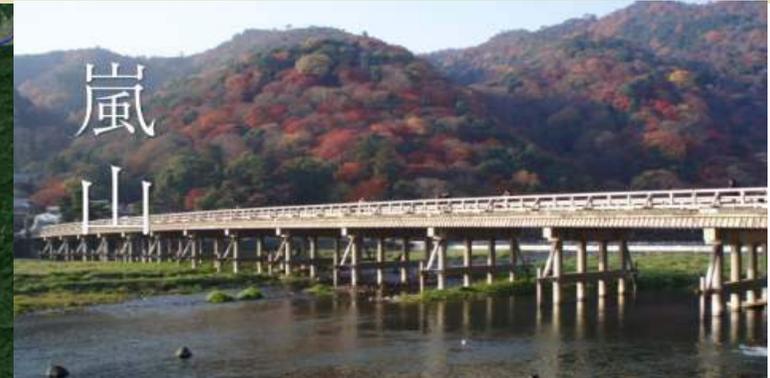
日吉ダムと桂川

1997年, (独)水資源機構
 H=67.4m, V=6600万m³
 (洪水調節容量4200万m³)
 A=290km²
 相当雨量145mm
 =(4200 × 10⁴) / (290 × 10⁶)
 (1/100の計画雨量は2日雨量で349mm)

← (H25) 345mm,
 (H30) 421mm

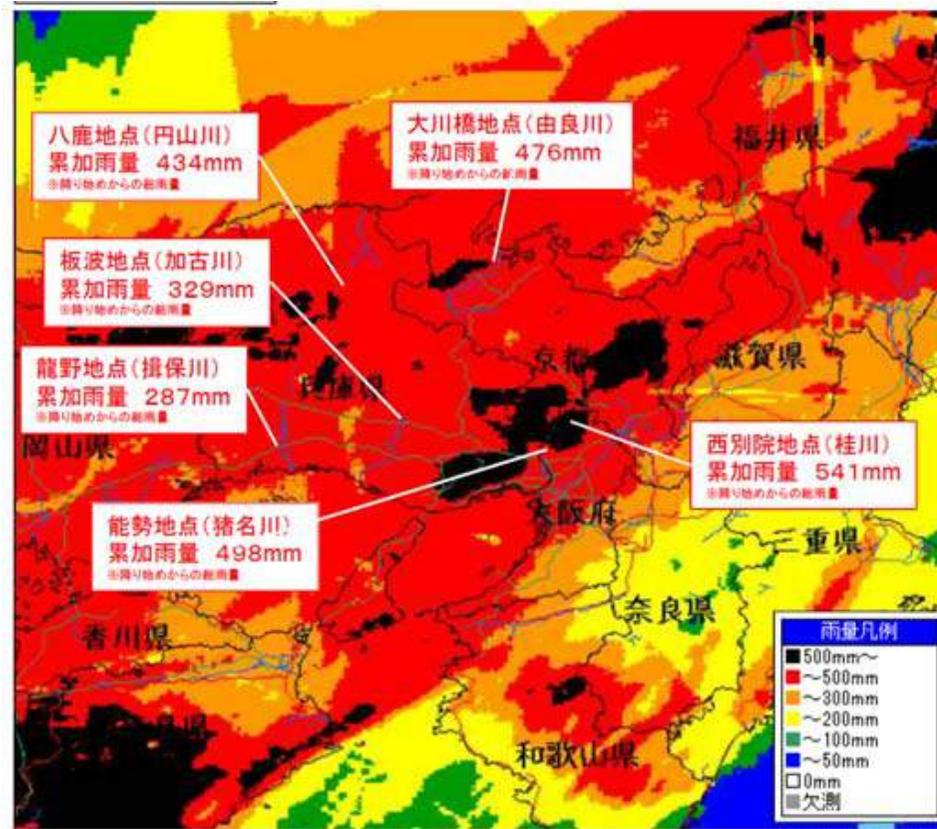
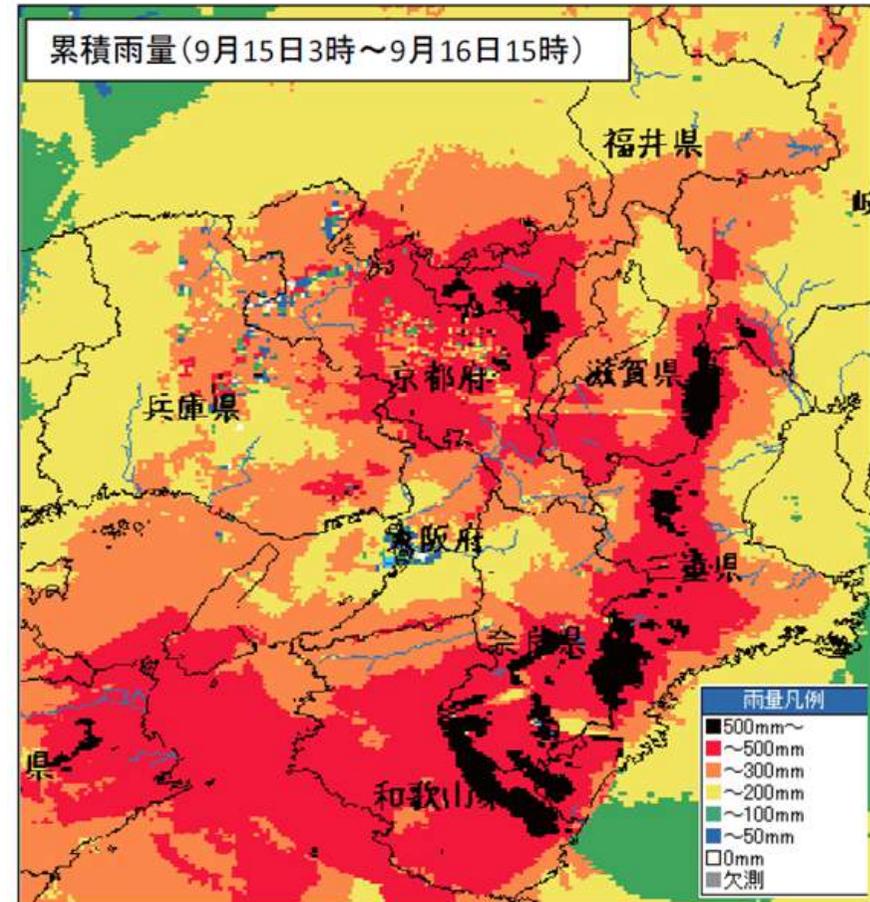
降雨量の比較

近畿北部で広域に総雨量400-600mm

桂川上流域(日吉ダム)は平成25年よりも降雨量大

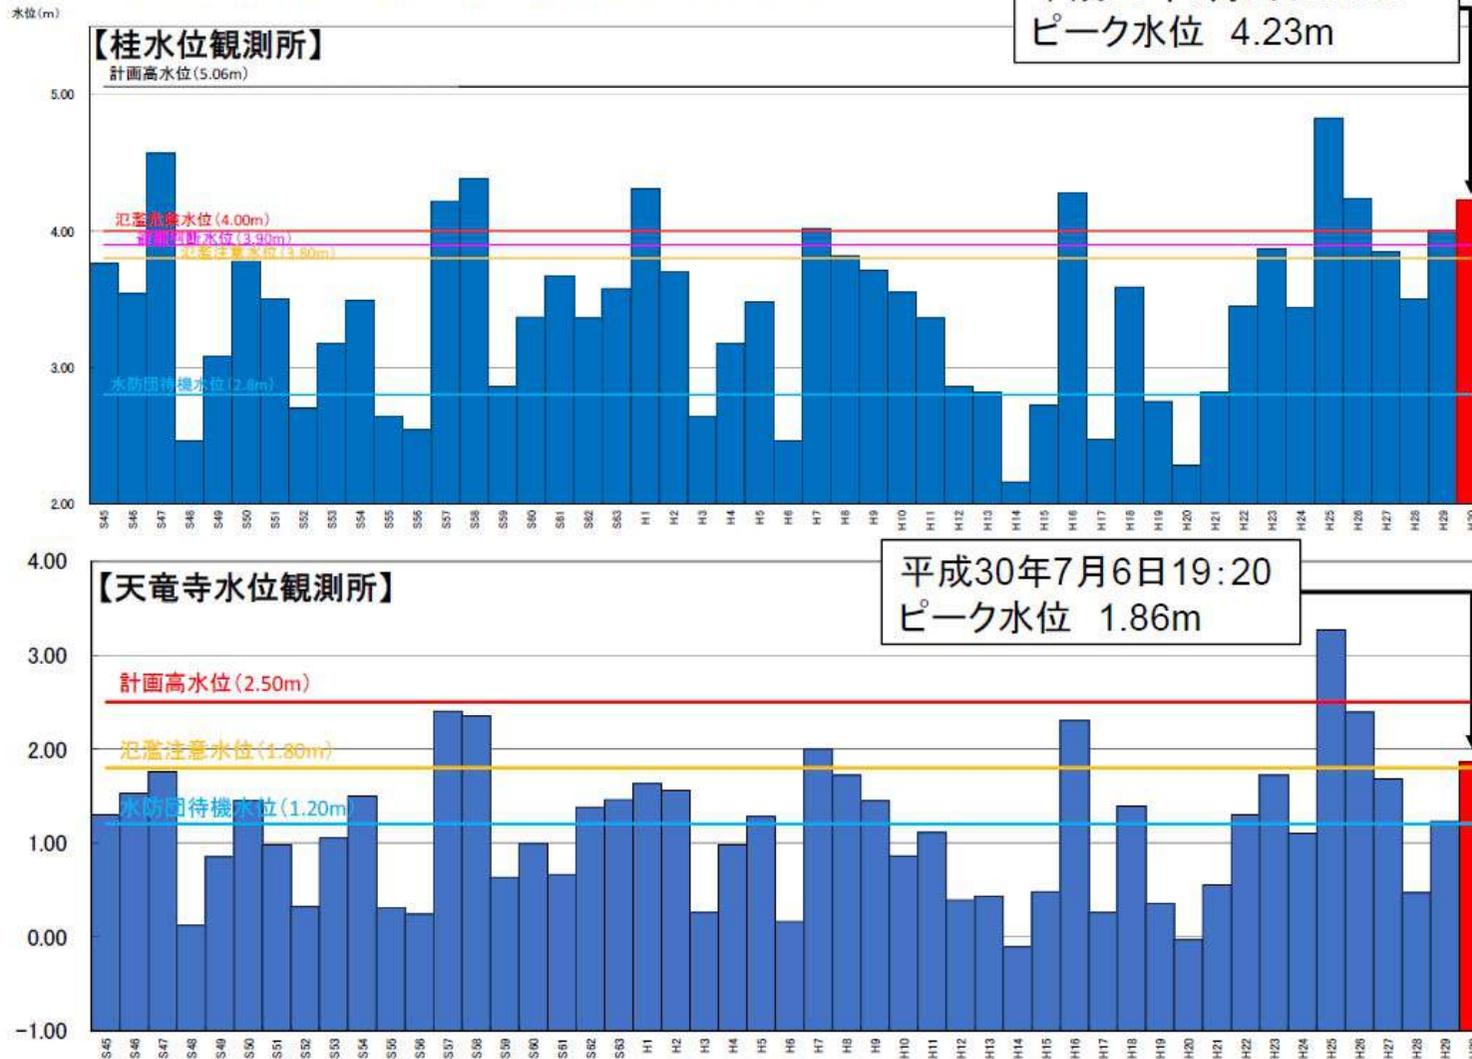
水位の概要①(淀川水系 桂川)

■ 既往洪水での桂川(桂・天竜寺水位観測所)における水位

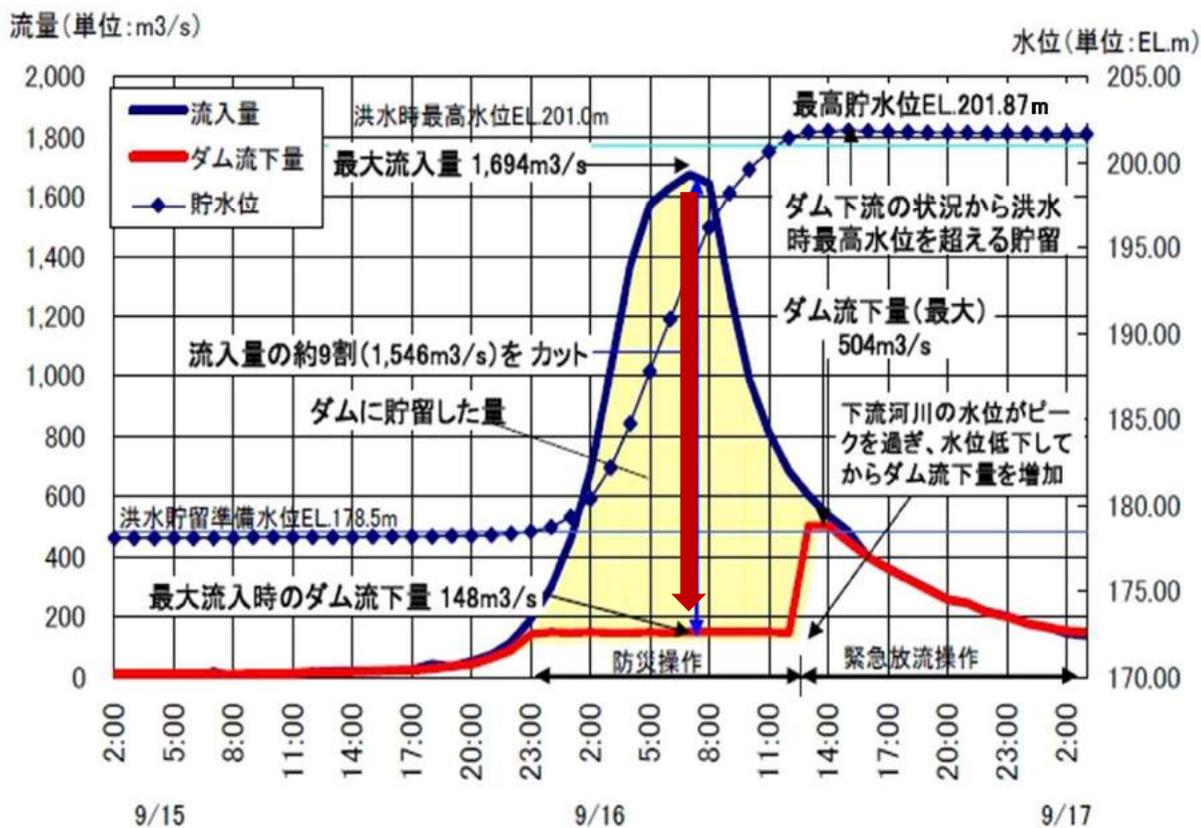
日吉ダムの洪水調節効果（平成25年）

- 洪水時最高水位（サーチャージ水位）を超える洪水貯留により、桂川の洪水量の軽減に大きく貢献
- 最大洪水カット量約1546m³/s（9/16, 7時）
- 防災操作 → 異常洪水時防災操作（ただし書き操作）に移行

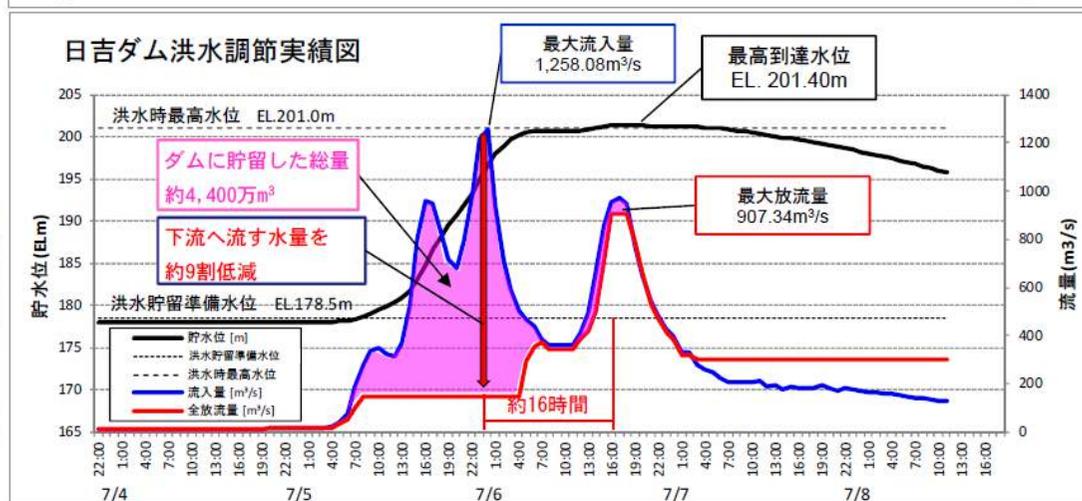
平成30年7月豪雨における日吉ダムの効果

- 活発な梅雨前線の影響により、まとまった降雨が断続的に発生。日吉ダム流域における総雨量は492mm、最大2日雨量は421mm(7月5~6日)を記録し、ともに観測開始以来最大。特に最大2日雨量は、ダムの計画雨量349mmを超える豪雨。
- 洪水時最高水位を超える水位まで貯水池を活用して洪水調節を行い、総量約4,400万 m^3 の洪水を貯留。ダムへの最大流入時に下流へ流す水量を約9割低減。
- これにより、ピーク流量の発生時刻を約16時間遅らせて避難時間等を確保するとともに、ダム下流河川の流量を低減させ浸水被害を軽減。

洪水貯留開始直後の貯水池の状況
(7月5日8時頃)

洪水時最高水位に近づく貯水池の状況
(7月6日10時頃)

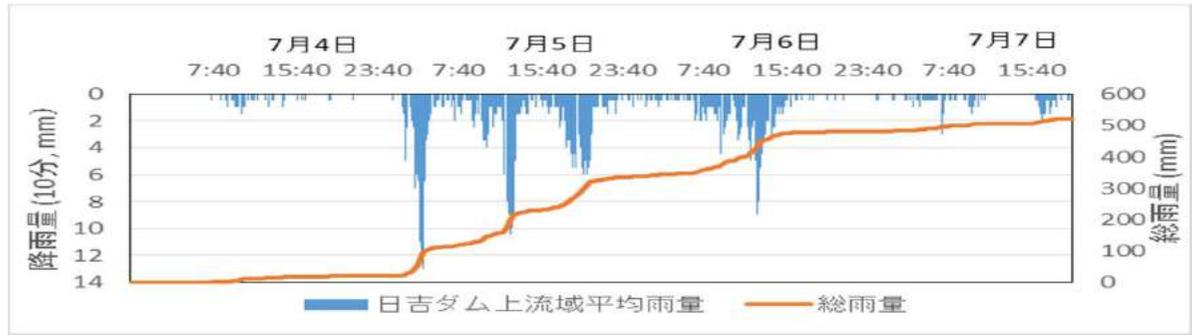
日吉ダムの効果 (支川合流との関係)

ダムの効果

- ①洪水波形を遅らせる
- ②下流で合流する流域(残留域)の洪水波形との重なりを回避(順番に下流に送れば氾濫しない)

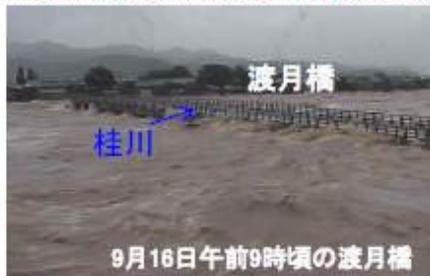
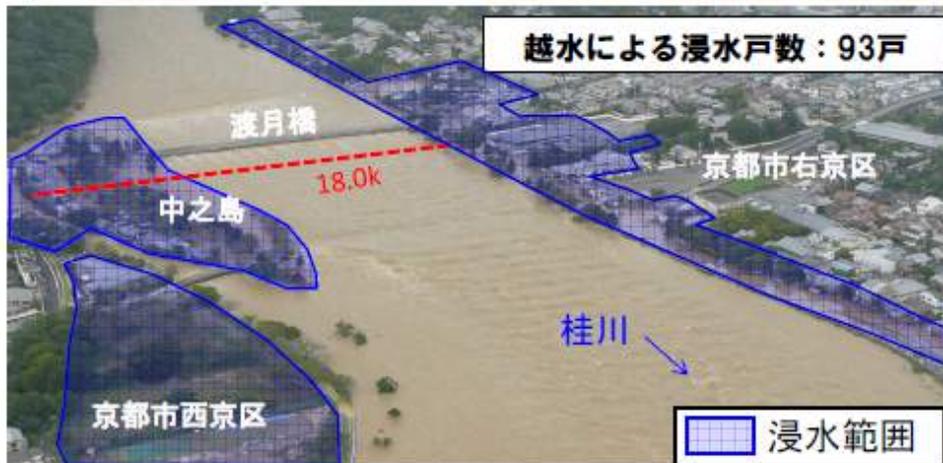
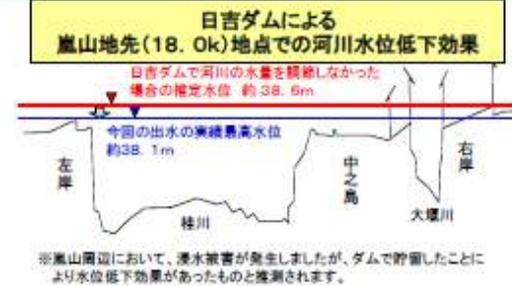
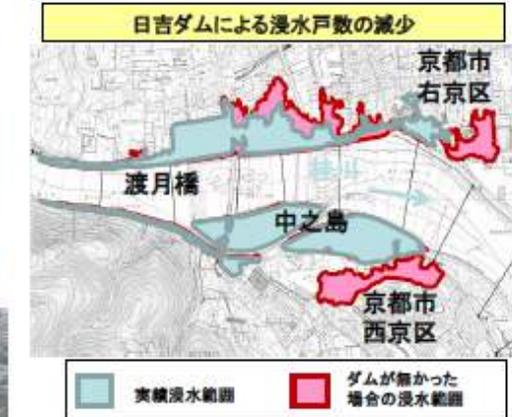
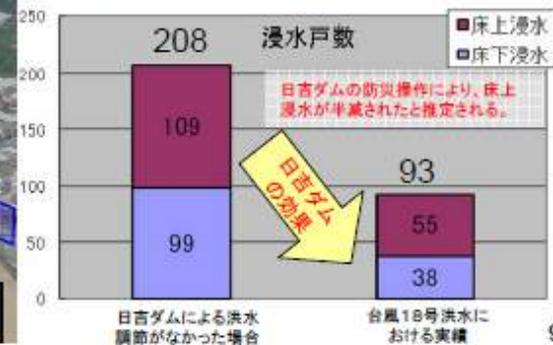
5. 日吉ダムの効果②嵐山地区(渡月橋付近)

- 嵐山地区では、平成16年台風23号洪水を超える93戸の浸水被害が発生しました。ピーク時には、渡月橋の橋面を洪水が乗り越え、周辺の旅館等にも甚大な被害が発生しました。
- 日吉ダムでは、流域全体の安全を確保するため、洪水を貯留し、ダム下流の嵐山付近では桂川の水位を約0.5m低下させる効果があったものと推算されます。また、ダムの効果により、**渡月橋の損傷の拡大を防止するとともに、浸水戸数をほぼ半減できた**と推定されます。

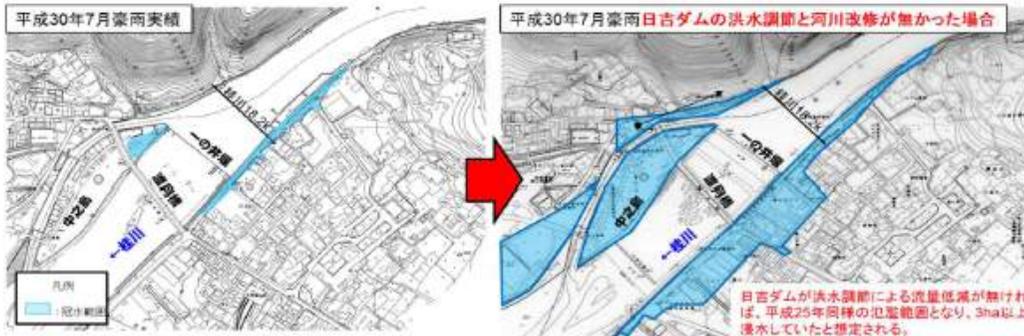
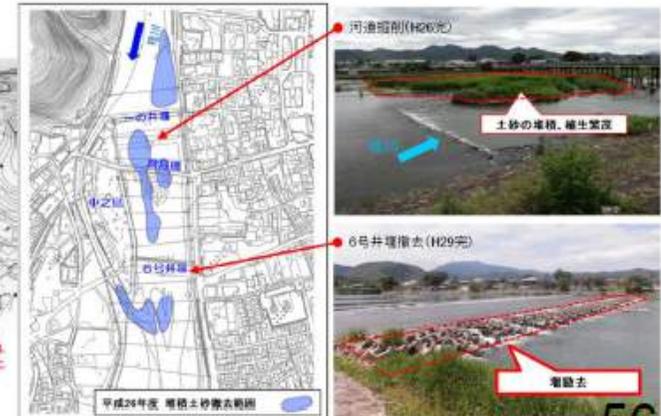
嵐山地区(渡月橋付近)における浸水範囲低減効果

- 日吉ダムでは、流域全体の安全を確保するため、最大流入時に下流の河川へ流す水量を約150m³/sとし、下流へ流れる流量を約9割低減。
- ダム下流の嵐山付近では、これまでの河川整備と日吉ダムの効果により洪水位を最大約1.5m低下させる効果があったと推定。
- この結果、嵐山では日吉ダム等の水位低減がなければ、平成25年同様の浸水となり、3ha以上の浸水被害が発生したと推定。

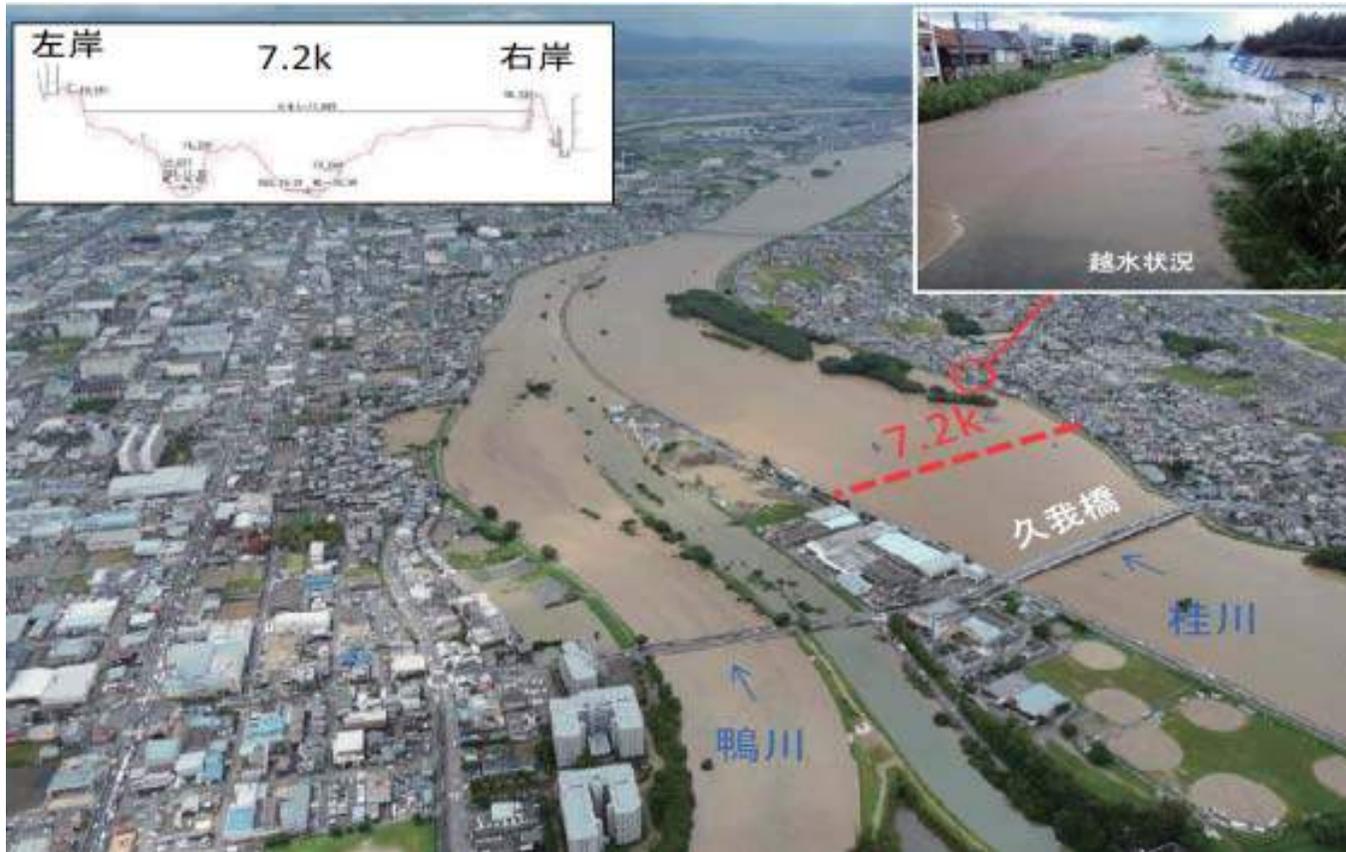
桂川下流右岸，鴨川合流点（平成25年）

- 桂川右岸では400m区間で越水、水防団＋自衛隊による懸命な水防活動で破堤回避
- 京都市（南、右京、西京、伏見区）の約24万人に避難指示、破堤すれば甚大な被害が発生していた可能性あり

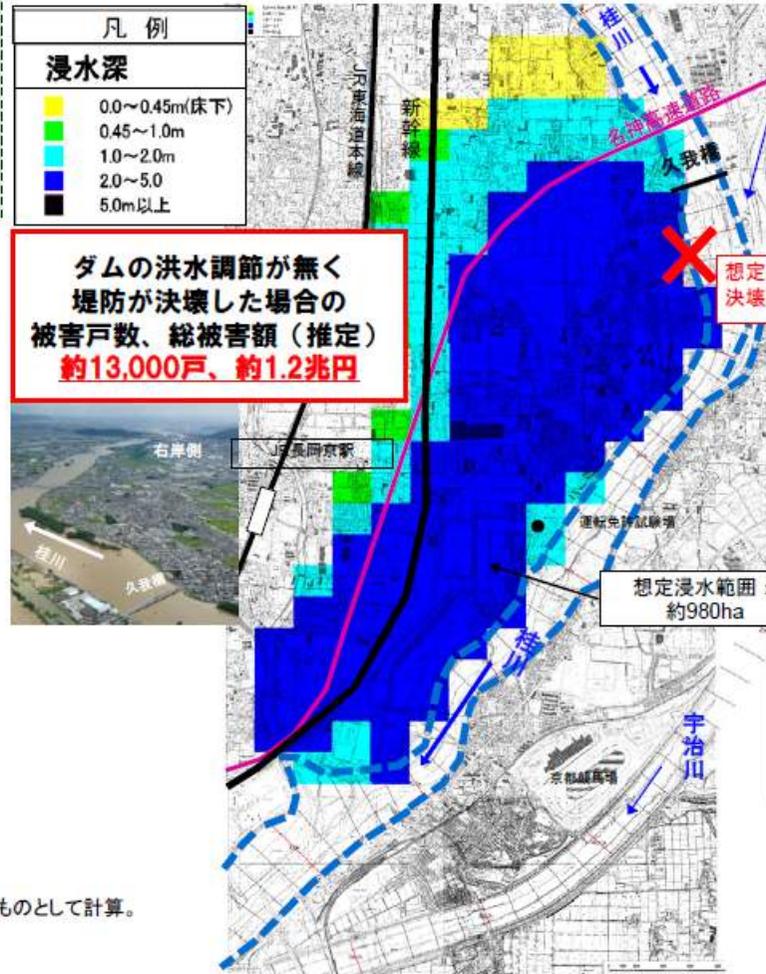
日吉ダムが無く、鴨川合流点付近において右岸側の堤防が決壊したと想定した場合の浸水状況

■下流の京都市の鴨川合流点付近においては、水位が堤防天端まで上昇し越水が生じましたが、日吉ダムの洪水調節と土のう積みにより堤防の決壊を免れました。仮に日吉ダムが無く、久我橋(こがばし)下流の右岸側で堤防が決壊した場合、**約13,000戸**の浸水、**約1.2兆円の被害**が発生したと推定されます。

※計算条件: 堤防が決壊した場合の浸水状況を氾濫シミュレーションにより計算。
 決壊地点は今回の出水で越流が生じた右岸側の地点を仮定。
 越流した400mの区間のうち7k地点で約100mにわたり計画高水位にて決壊したものと計算。
 ※想定被害額は治水経済調査マニュアル(案)により算定。
 算定に使用したデータ: 国勢調査H17、事業所統計H18

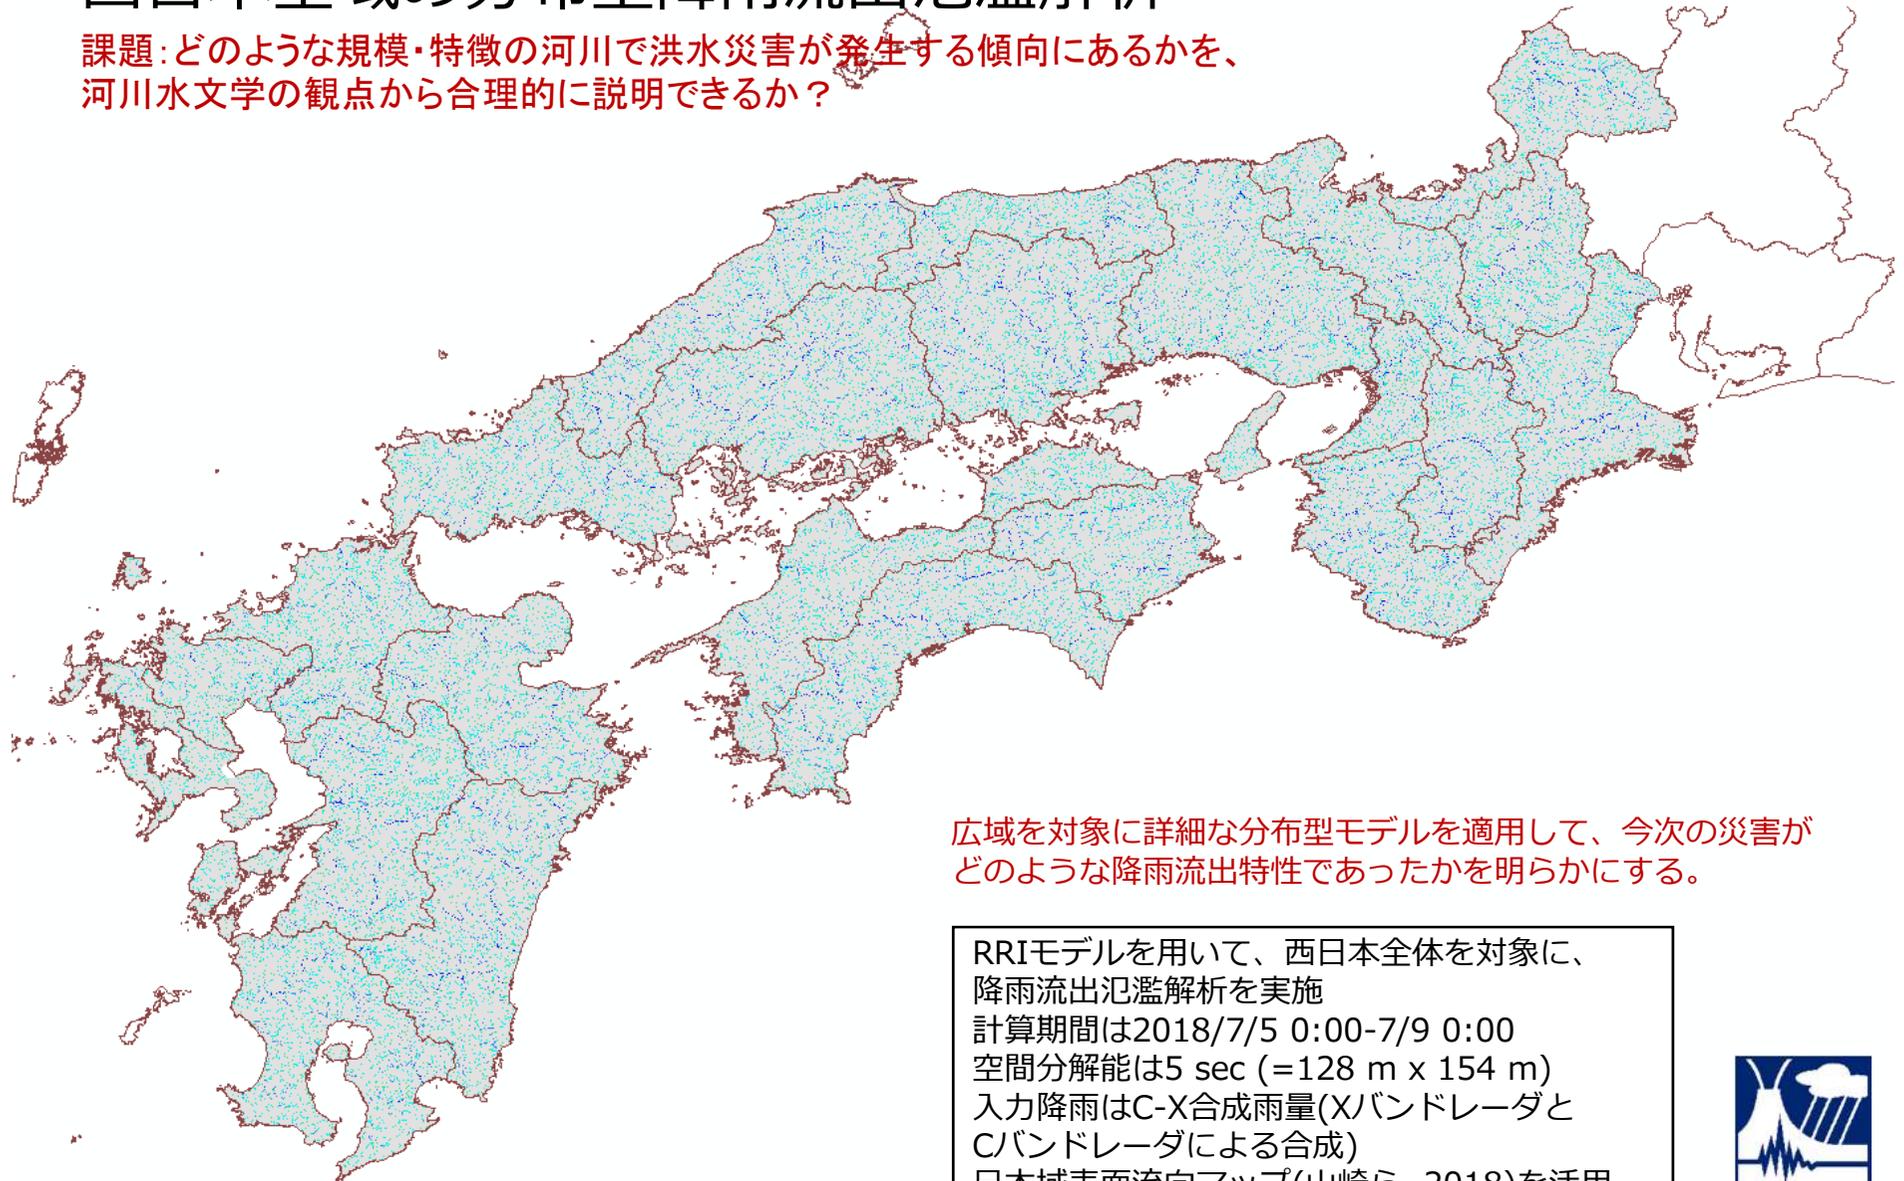
平成30年7月豪雨を対象にした 西日本全域の分布型降雨流出氾濫解析

広域を対象に詳細な分布型モデルを適用して、今次の災害が
どのような降雨流出特性であったかを明らかにする。

RRIモデルを用いて、西日本全体を対象に、
降雨流出氾濫解析を実施
計算期間は2018/7/5 0:00-7/9 0:00
空間分解能は5 sec (=128 m x 154 m)
入力降雨はC-X合成雨量(Xバンドレーダと
Cバンドレーダによる合成)
日本域表面流向マップ(山崎ら, 2018)を活用

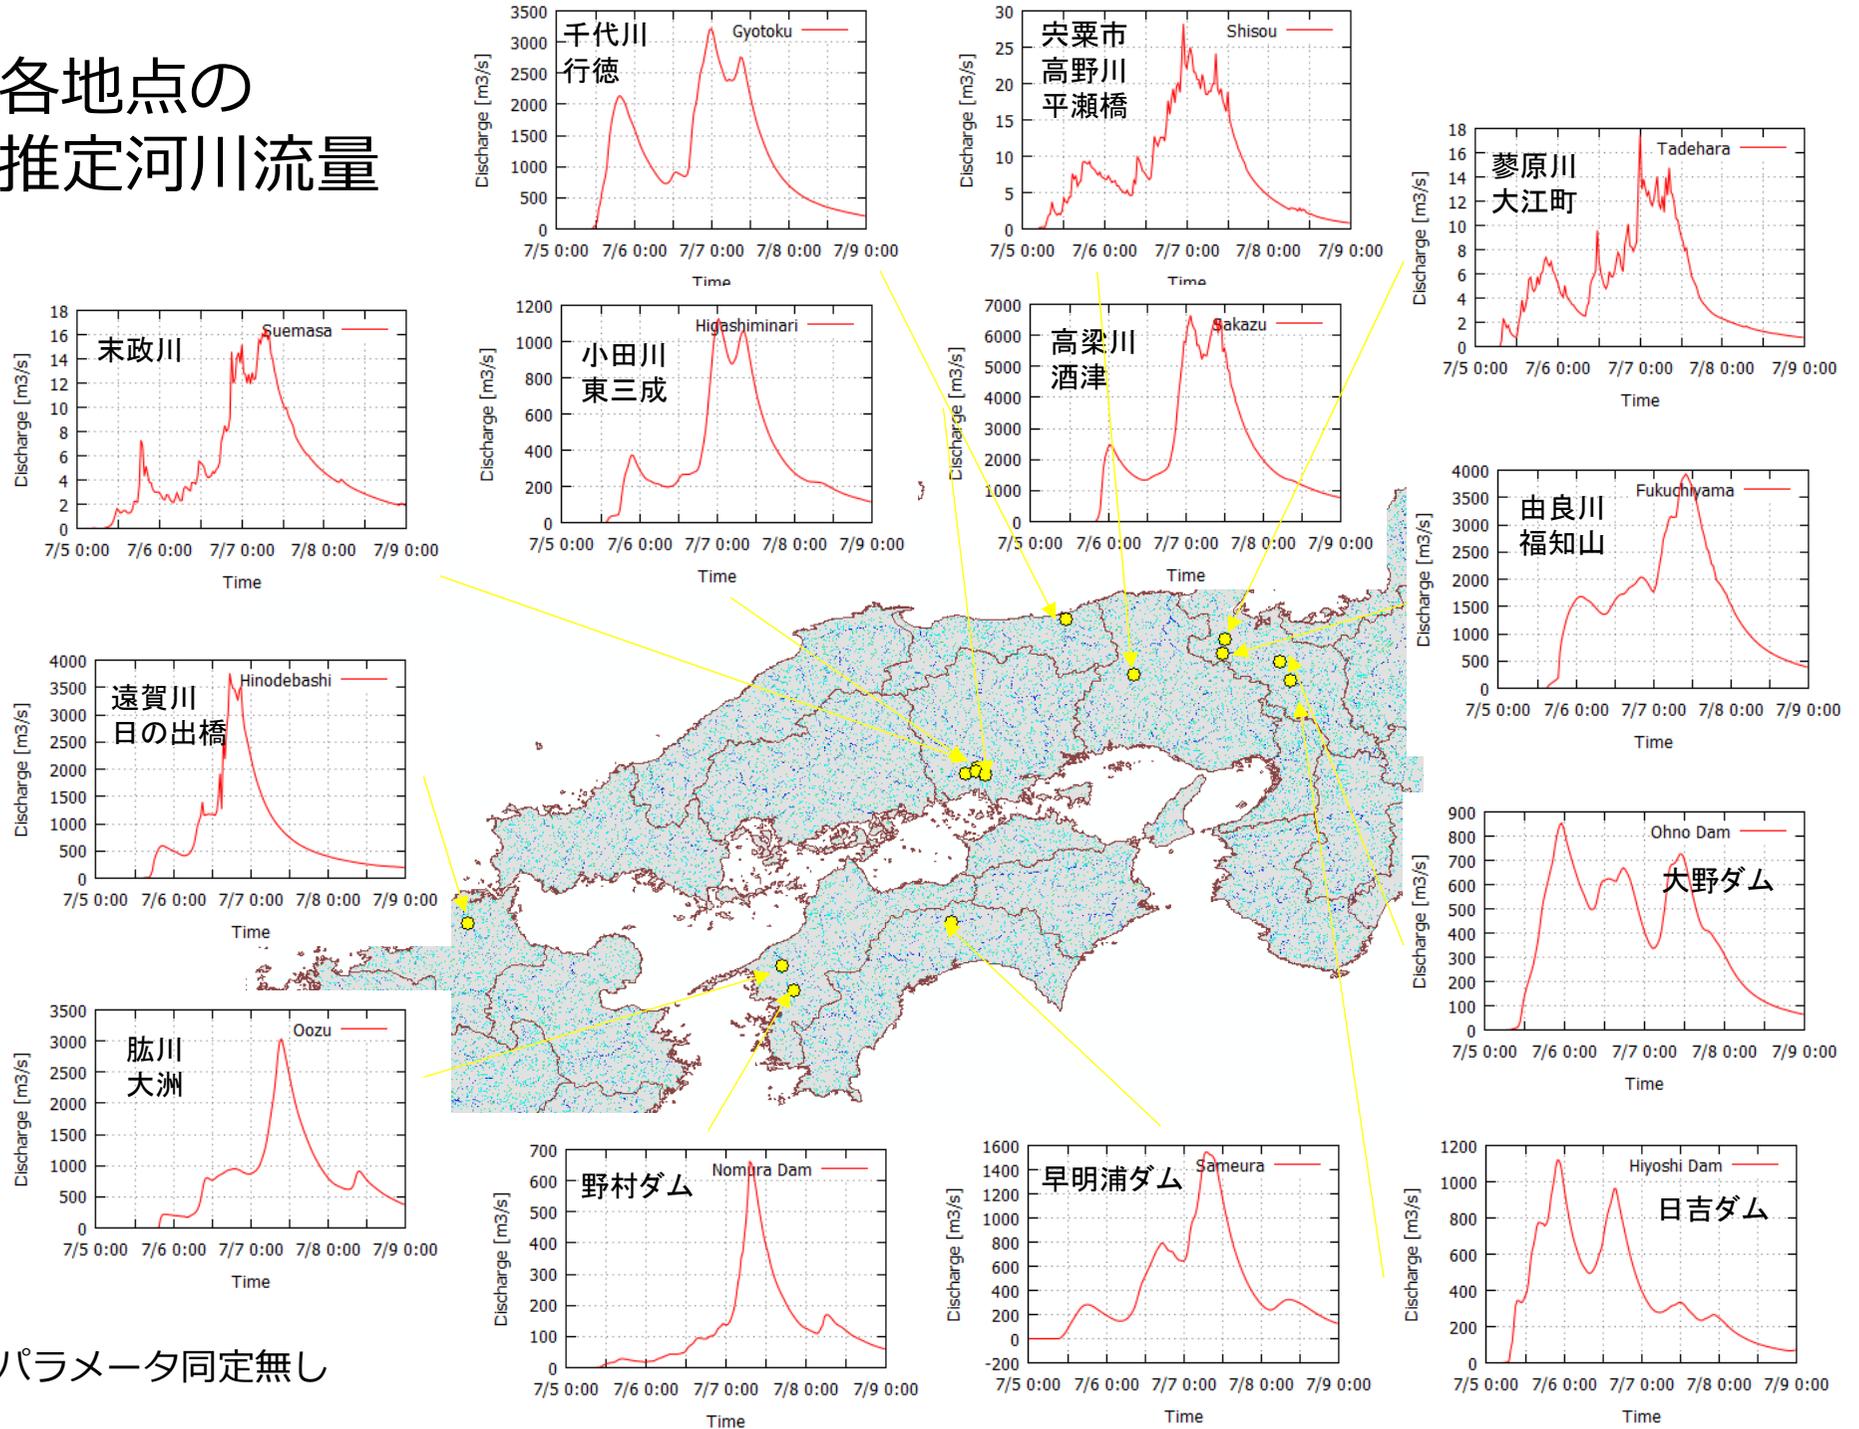
各地点の 推定河川流量

パラメータ同定無し

中小河川の推定流量は、調査団メンバーと共有し、より詳細な水理解析の境界条件に活用予定。

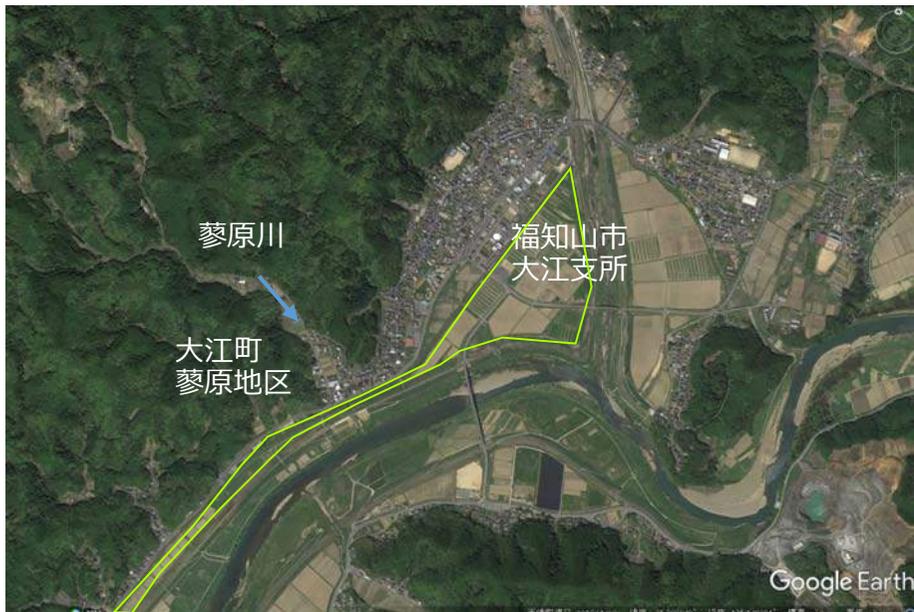
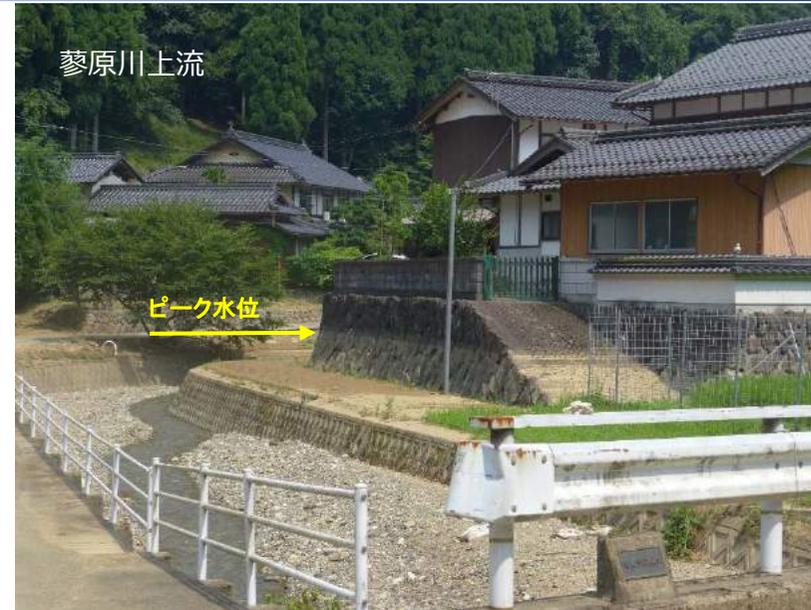
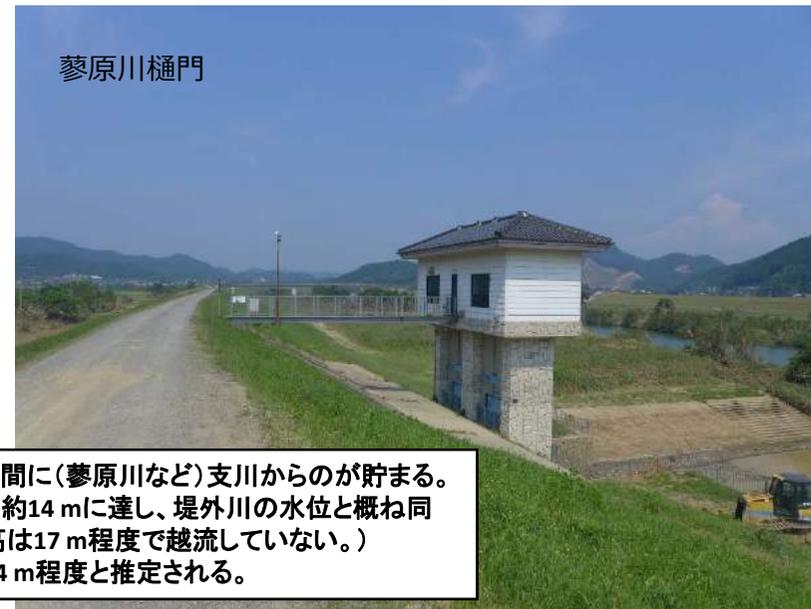
由良川流域(大江町)：浸水被害の発生機構について

宮福線盛土と由良川堤防に囲まれた区間に(蓼原川など)支川からの水が貯まる。今回の豪雨では、堤内側の水位が標高約14 mに達し、堤外川の水位と概ね同程度となっていた(由良川本線の堤防高は17 m程度で越流していない。) 大江町蓼原地区の最大浸水位も概ね14 m程度と推定される。
