平成30年7月豪雨災害 関西調査団 2018.8.9
関西大学 千里山キャンパス BIGホール100

平成30年7月豪雨の特徴と河川災害 (関西地区を中心に)

角 哲也・佐山敬洋

(公社)土木学会関西支部災害調査団

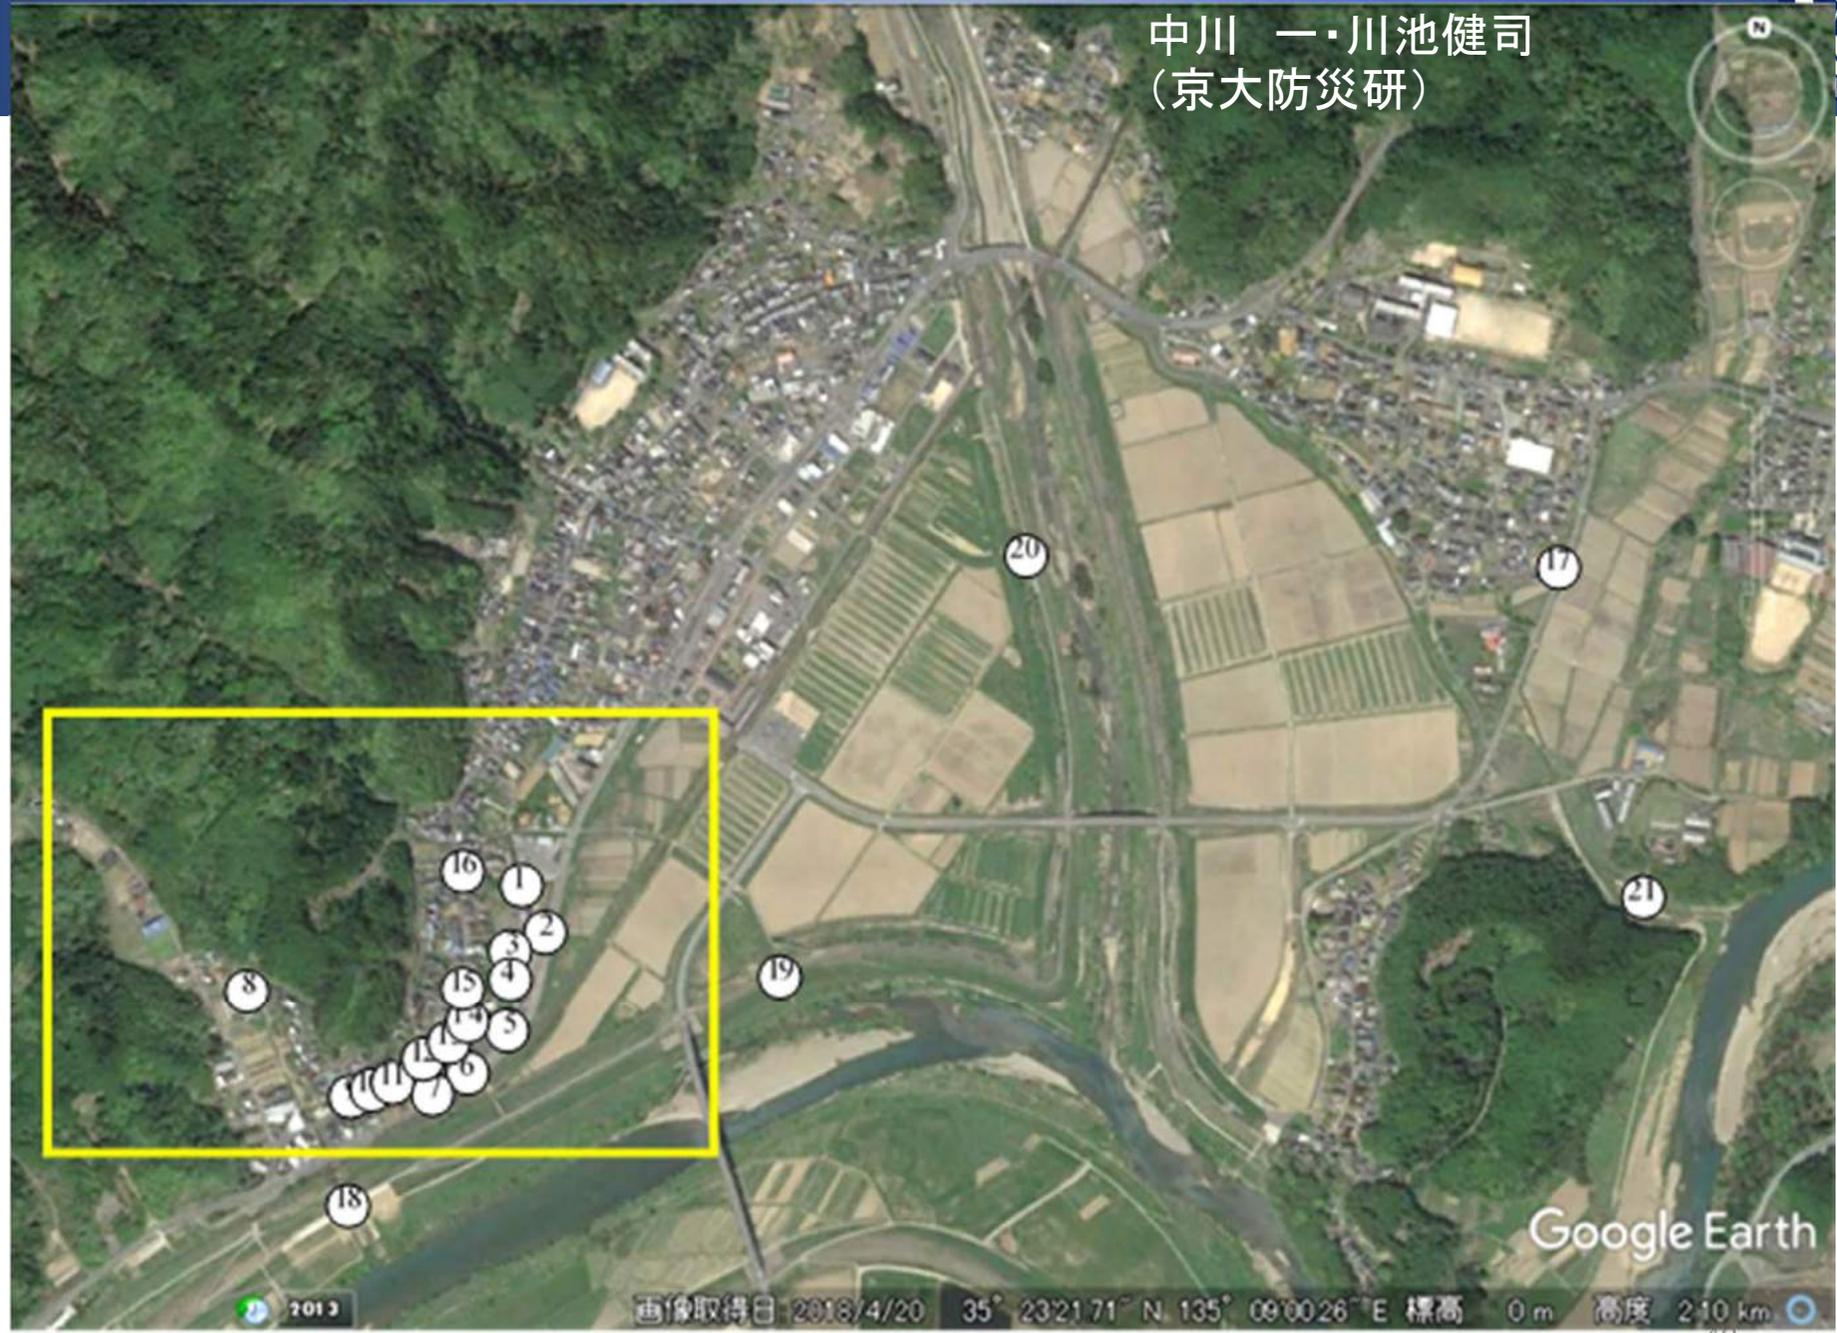
由良川流域(大江町)：浸水痕跡調査

○蓼原川、公手川(くでがわ)、大谷川では、樋門が閉鎖されることで内水が行き場を失い、排水機場が設置されていないため低地に湛水したと考えられる。湛水位は、おおむねTP+14m程度と推定される。領域は道路盛土でいくつかの小領域に区切られるが、複数の支川から氾濫し、カルバートを通して水位がほぼ一様になったと考えられる。

○宮川の左岸側は、上野川からの氾濫が原因と考えられる。上野川が由良川と合流する地点は樋門がなく、上野川は堤防の下の暗渠を通して由良川に合流している。そのため、由良川の水位が上昇するとそのまま堤内地側に逆流して浸水する。

○下記の⑤地点の住民の話：朝7時ごろに玄関に水が入ってきた。黄色いランプが回っていたので、樋門は閉まっていた。自宅の2階に避難した。避難勧告、避難指示が出ていたかはわからない。支所と同じ高さなら大丈夫だろうと思って、国道の路面より1.2m嵩上げさせて2000年に家を建てたが、1.6m浸水した。2004年、2013年に続き、今回が3回目の浸水。過去2回は由良川からの氾濫だったが、今回は支川からの内水。

- ・ 由良川は河道改修が進み、外水氾濫の危険性は軽減してきた。
- ・ 排水機場の整備には時間がかかり、小河川の洪水が浸水をもたらすこともある。
- ・ 過去にも浸水被害を経験している由良川流域では、嵩上げをしている建物も多く、それにより二階の水没を防ぐなど、被害の軽減に結びついている。

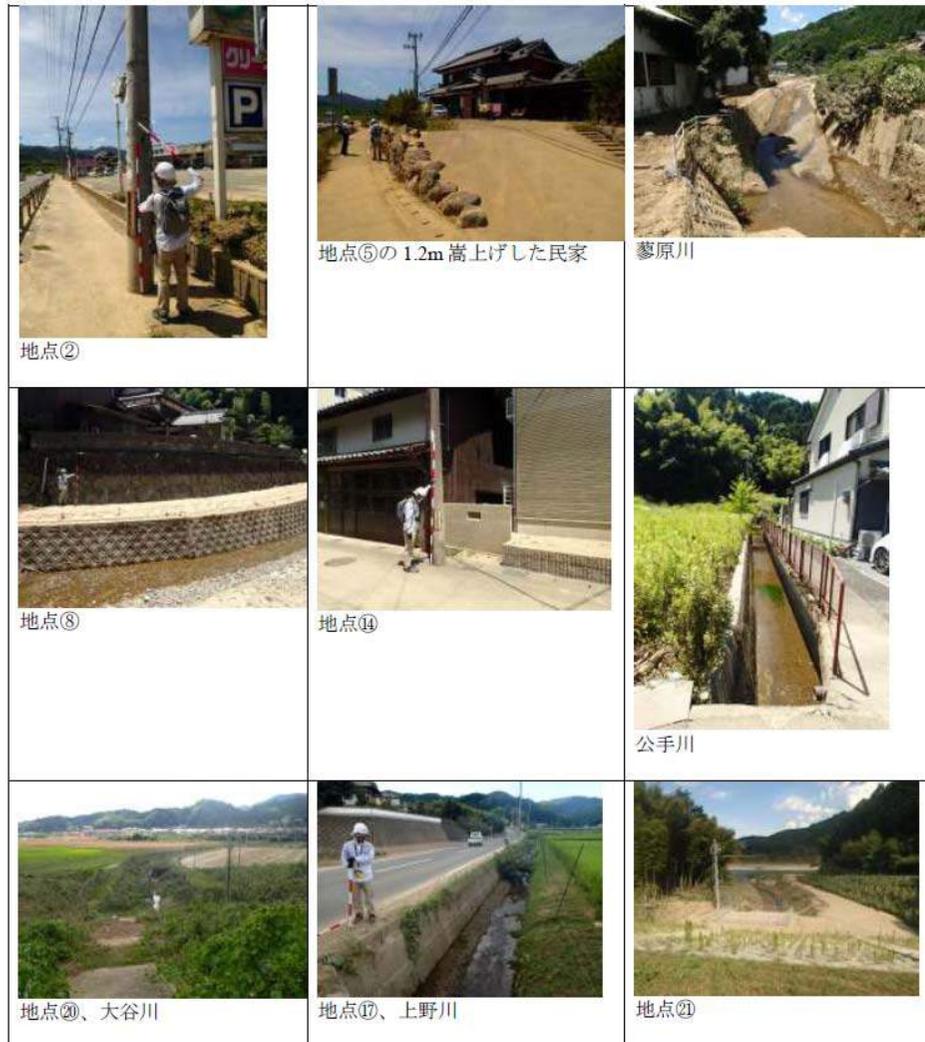
緯度	経度	痕跡	5mDEM	水位	
1	35 23 11.70	135 08 39.60	1.60m	12.50m	14.10m	新町公民館敷地内の小屋
2	35 23 09.66	135 08 40.79	2.30m	11.80m	14.10m	フクヤの前の電柱
3	35 23 08.87	135 08 39.47	1.70m	12.30m	14.00m	フクヤの店舗
4	35 23 07.14	135 08 39.87	2.60m	11.40m	14.00m	フクヤの店舗の南面
5	35 23 06.71	135 08 39.53	1.60m	12.40m	14.00m	国道沿い民家
6	35 23 03.65	135 08 36.94	2.20m	11.80m	14.00m	足立自動車工業
7	35 23 02.34	135 08 34.32	1.80m	12.10m	13.90m	志学舎大江教室
8	35 23 06.72	135 08 25.39	1.40m	12.80m	14.20m	蓼原川湾曲部内岸
9	35 23 03.09	135 08 32.57	2.10m	12.00m	14.10m	電柱
10	35 23 03.17	135 08 32.91	2.30m	12.00m	14.30m	民家
11	35 23 03.05	135 08 33.14	2.20m	11.80m	14.00m	トタン車庫
12	35 23 03.53	135 08 34.04	2.30m	11.70m	14.00m	電柱
13	35 23 03.92	135 08 35.36	2.50m	11.50m	14.00m	電柱
14	35 23 05.69	135 08 37.06	2.60m	11.40m	14.00m	民家
15	35 23 07.79	135 08 36.73	2.70m	11.10m	13.80m	電柱
16	35 23 11.39	135 08 36.31	1.50m	12.50m	14.00m	民家
17	35 23 26.11	135 09 33.36	0.60m	10.80m	11.40m	民家

18	蓼原川樋門	内水位				
	蓼原川樋門	外水位	-3.00m			
19	公手川樋門	内水位	-3.10m			
	公手川樋門	外水位	-2.98m			
20	大谷川樋門	内水位	-3.05m			
	大谷川樋門	外水位	-2.85m			
21	上野川樋門	内外水位	-4.00m

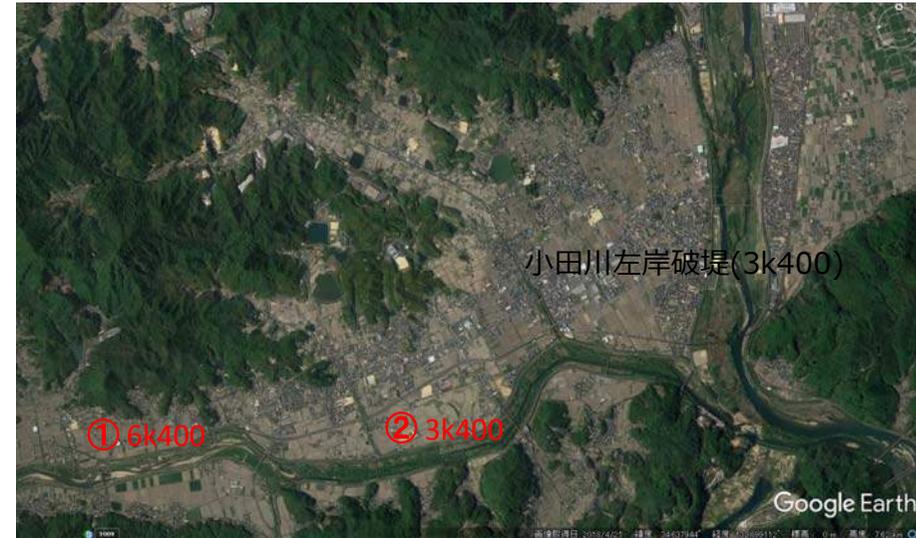
小田川の破堤

① 小田川左岸破堤(6k400)

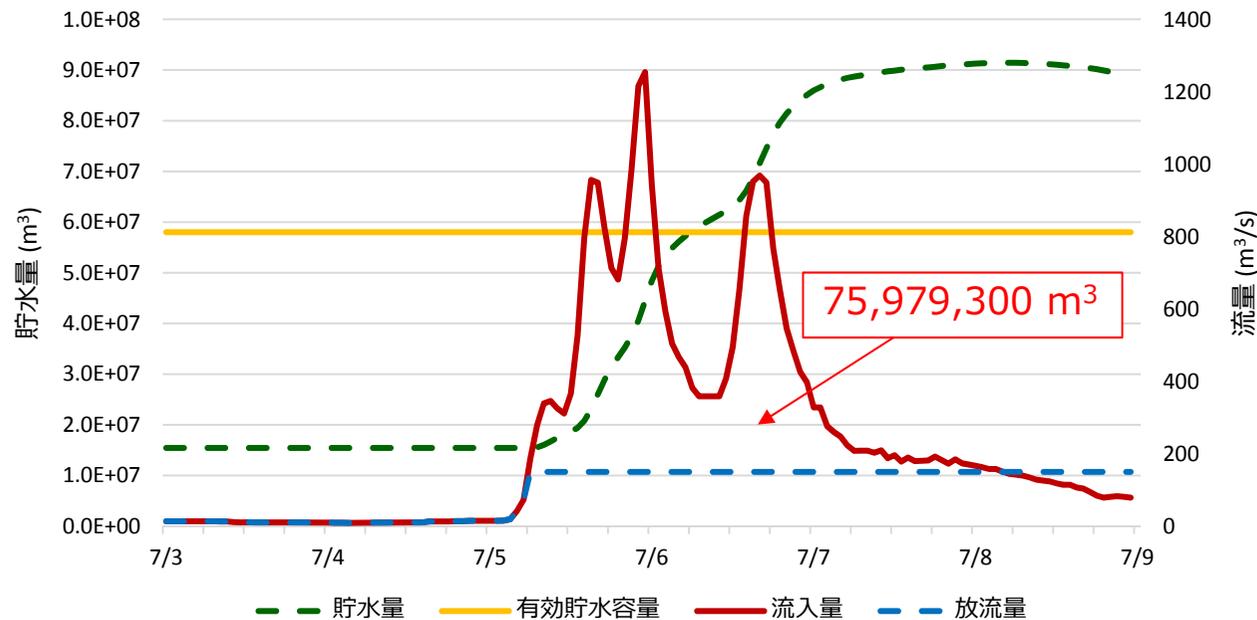
日吉ダム操作（貯水量上限無しの場合）

洪水流量以上の流入水を全貯留
するために必要な空き容量：

約 7,600万 m³

日吉ダムの有効貯水量（5,800万m³）を大きく上回り、事前放流等の空き容量を増やす対策を行っても、異常洪水時防災操作は不可避

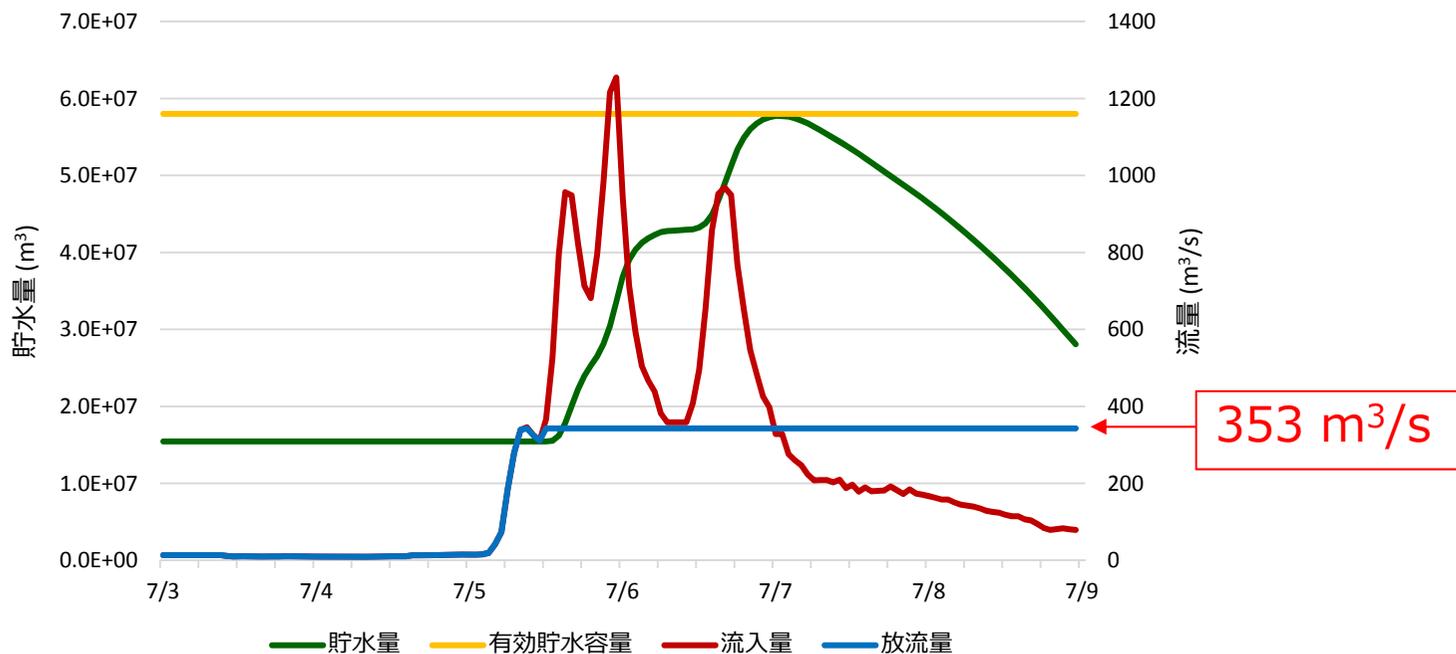
日吉ダム操作（一定量放流量の検討）

今回の出水を迎え、洪水時の空き容量で異常洪水時防災操作を行わずに一定量放流方式で洪水調節する場合のピークカット流量（一定量放流量）の下限値の検討

➡ **少なくとも $353\text{m}^3/\text{s}$ の放流が必要**

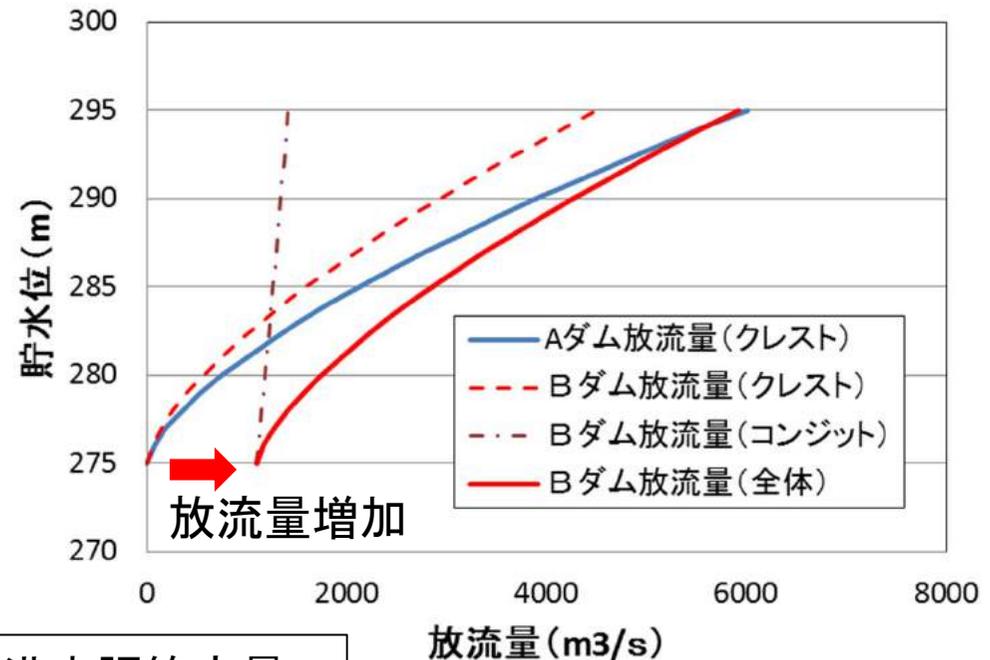
ダム洪水吐きの構成と放流能力

Aダム(クレストゲート4門)

$$\text{クレスト放流量(1門)} = 2.1 * B * (\text{貯水位} - 275)^{1.5}$$

$$\text{コンジット放流量(1条)}$$

$$= 0.9 * B * D * \sqrt{(2 * 9.8 * (\text{貯水位} - 245))}$$

Bダム(クレストゲート3門+
コンジットゲート2条)

洪水調節容量
を温存できる

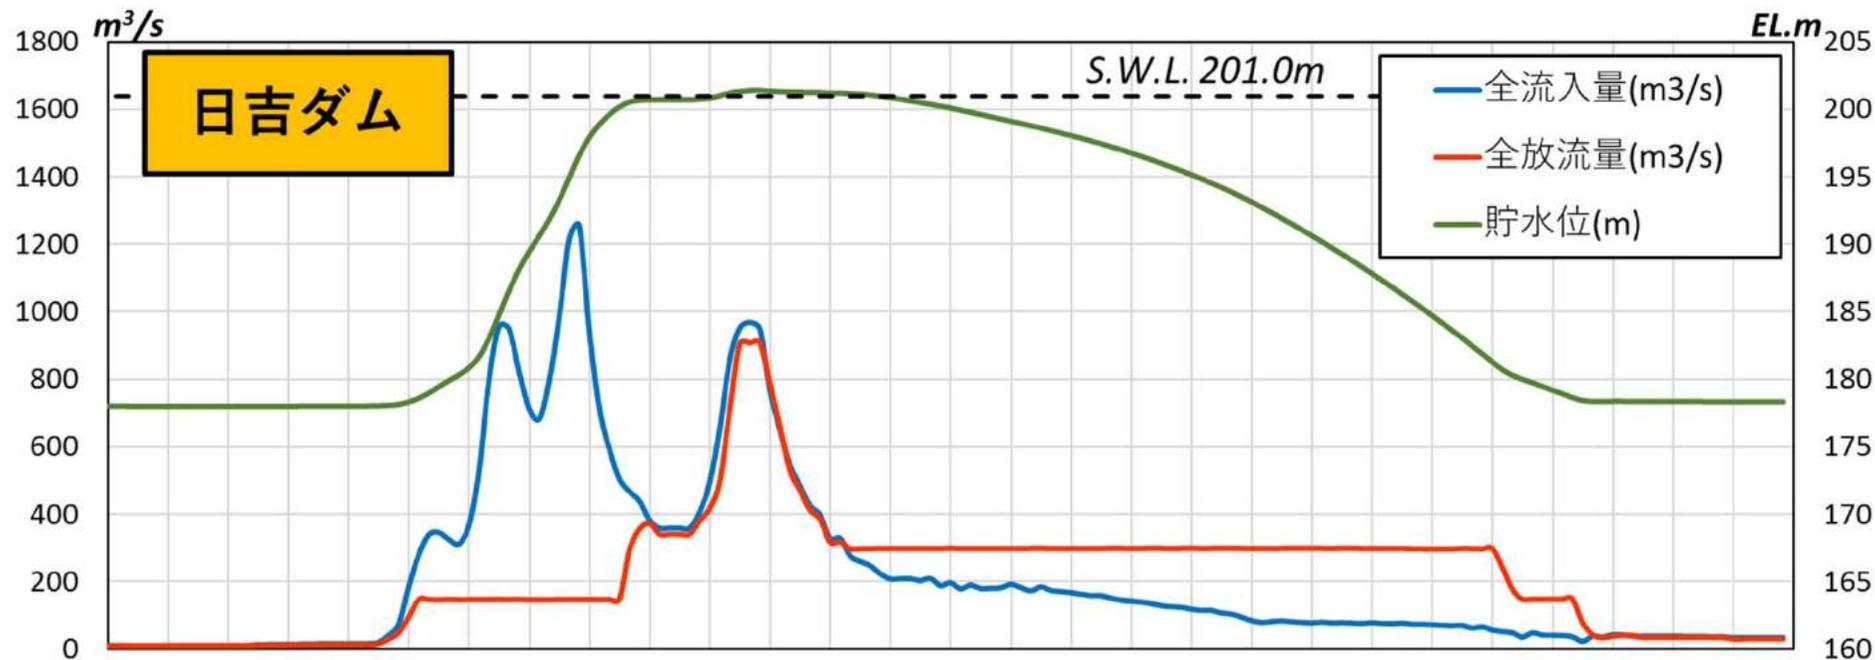
アンサンブル予測情報を用いた事前放流

(課題) 事前放流に伴う「空振り」、「見逃し」リスク

- (対策) 1. アンサンブル予測雨量(5日間)を用いて、十分な準備期間を確保(利水者と調整)
 2. どれだけ低下させるか、させるべきかを確率情報をもとに科学的に判断

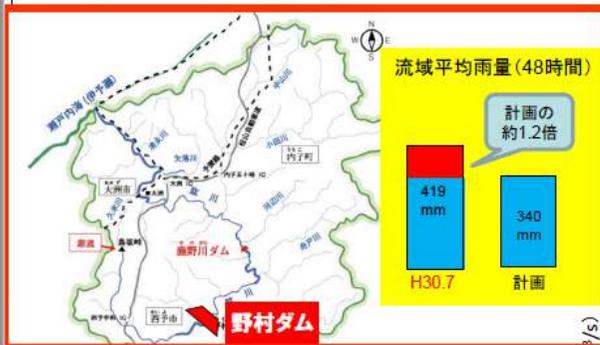
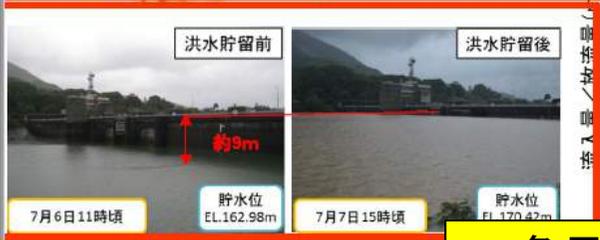
- 活発な梅雨前線の影響により、野村ダム上流域の2日間の累加雨量は計画の降雨量を超過。
- 野村ダムでは、洪水3日前の7月4日から事前に水位を低下させ、通常の洪水調節容量350万m³に250万m³を加えた600万m³の容量を確保しており、洪水時には650万m³を貯留。
- 7月6日22時10分に洪水調節を開始する旨を関係機関に連絡し、7日3時11分には「6時20分には異常洪水時防災操作を開始する見込み」である旨を管理所長から西予市野村支所長にホットラインにより伝達し、5時10分には西予市より避難指示の発令を伝える防災無線により各戸及び屋外のスピーカーにより繰り返し放送されている。5時15分には住民への周知のため、警報所のサイレンの吹鳴、警報所及び警報車のスピーカーによる注意喚起を実施している。

降雨パターンが非常に厳しい(後期集中型、雨域が南西から北東(流域の下流方向)に移動(洪水波が重なる))

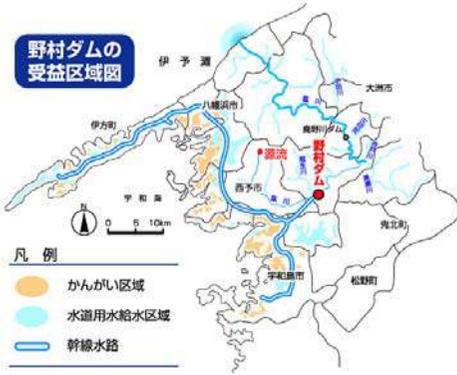
- 多目的ダム(治水350万m³, 利水(主に灌漑(ミカン))650万m³)
- 治水容量が流域面積に比べて小さい(相当容量(mm)):
 (350万m³ + 250万m³ = 600万m³) / 168km²
 洪水調節容量 事前放流量 = 36mm
実績累積雨量531mm

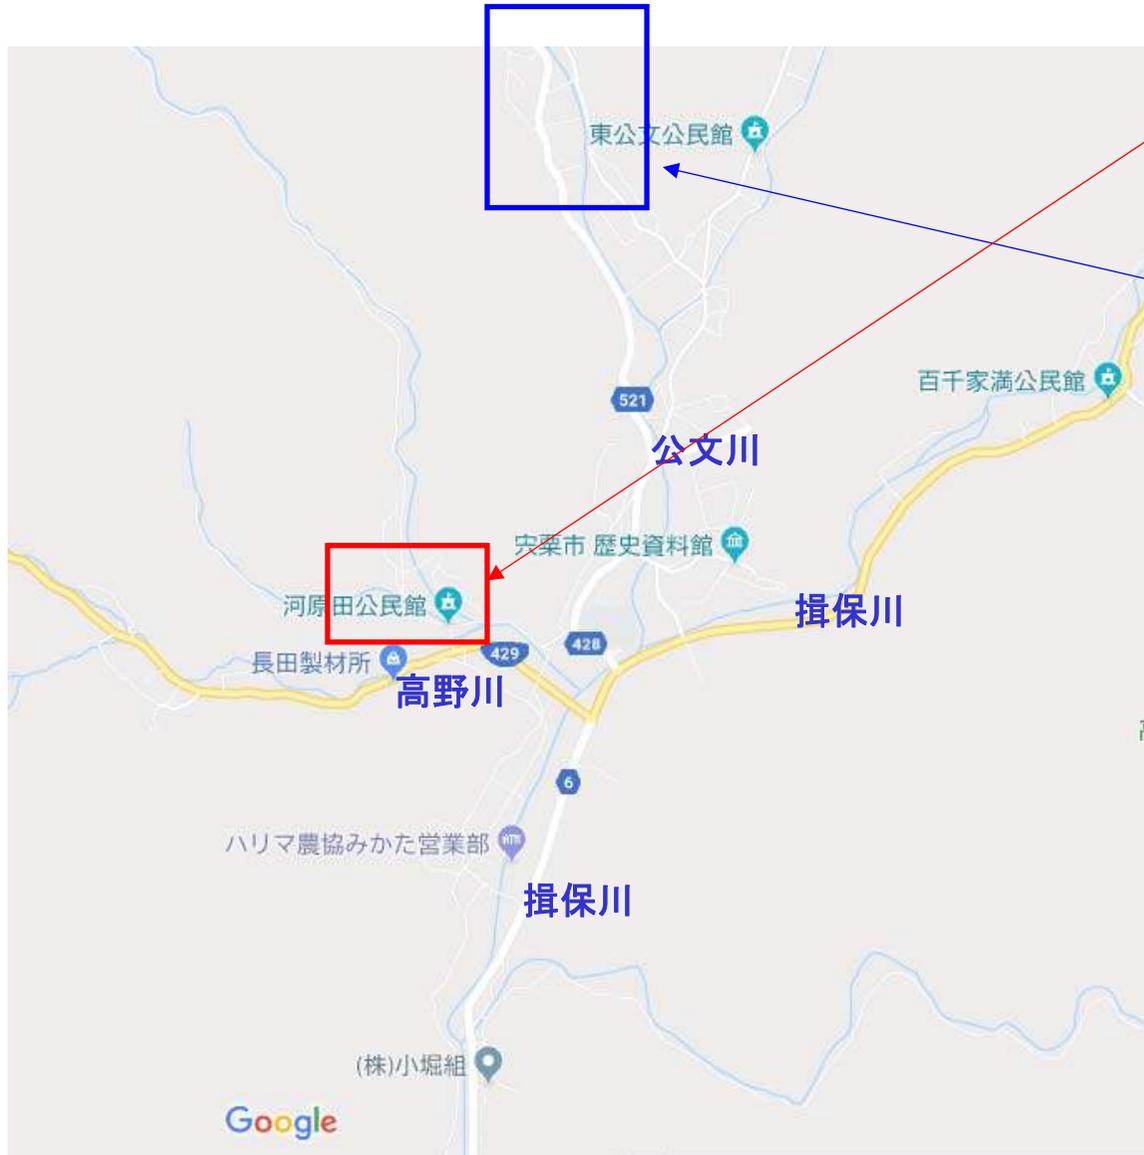
平成30年7月豪雨 宍粟市災害調査報告

○宍粟市一宮町河原田地区

流木による橋梁閉塞が発生

○宍粟市一宮町公文地区

地すべりが発生, 家屋が倒壊

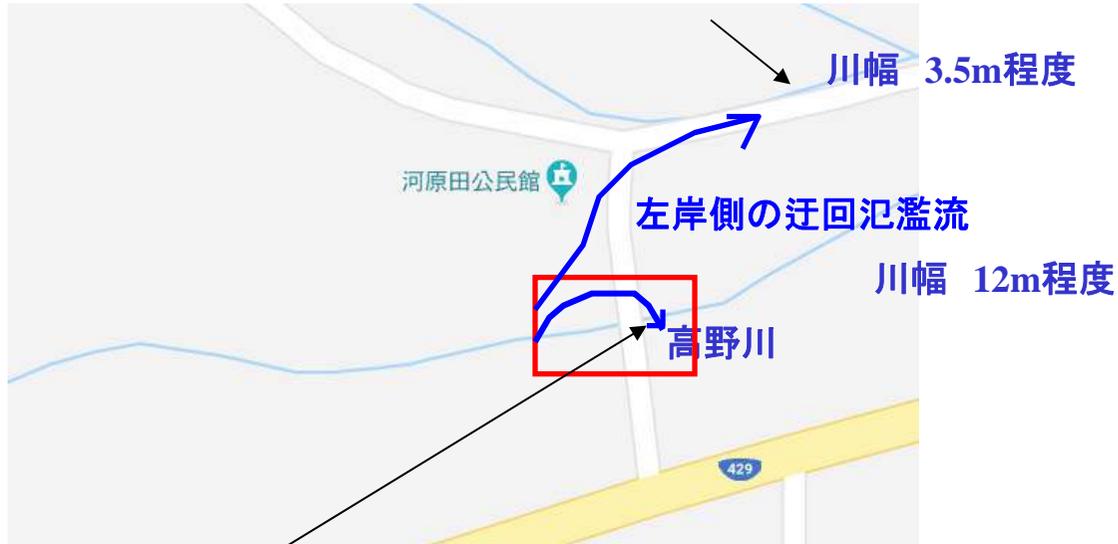
宍粟市一宮町河原田地区：流木による橋梁閉塞

橋 桁下高さ 2.5m

高野川の橋梁前面で流木が集積して閉塞し、氾濫被害発生

最初に長さ10mを超す流木が橋に引っかかり、次々に流木が集積. 2分程度で溢れ始めた

流木長 3.5-4.5m 直径40cm

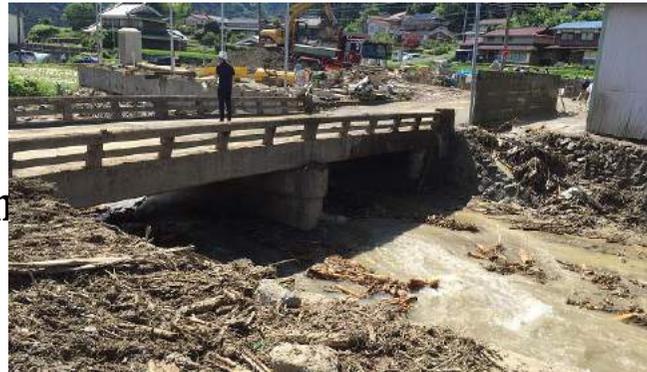
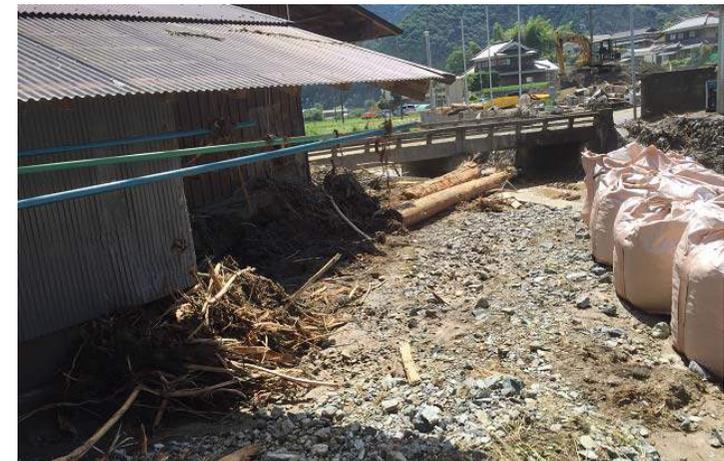
平瀬橋

橋脚1本

橋脚間距離 5.5m

欄干 1m

桁下高さ 1.3m

氾濫原に残っている

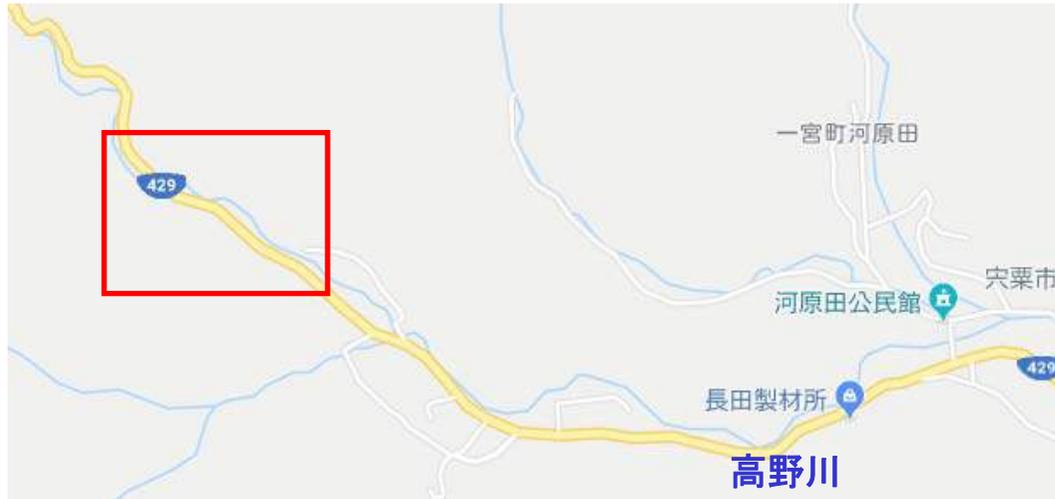
宍粟市一宮町河原田地区：流木の発生源

上流側で地すべりが起きて

流木が川に流れ込んだ

また河岸浸食が起き、河岸の
流木が下流側に流出

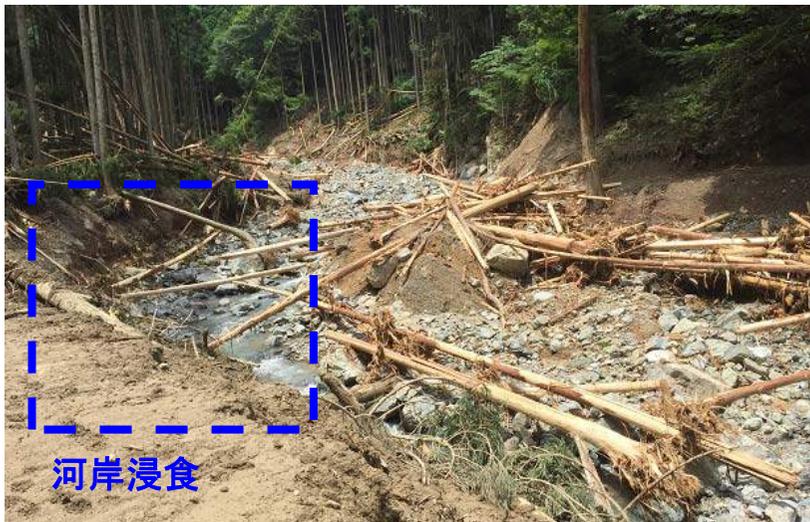
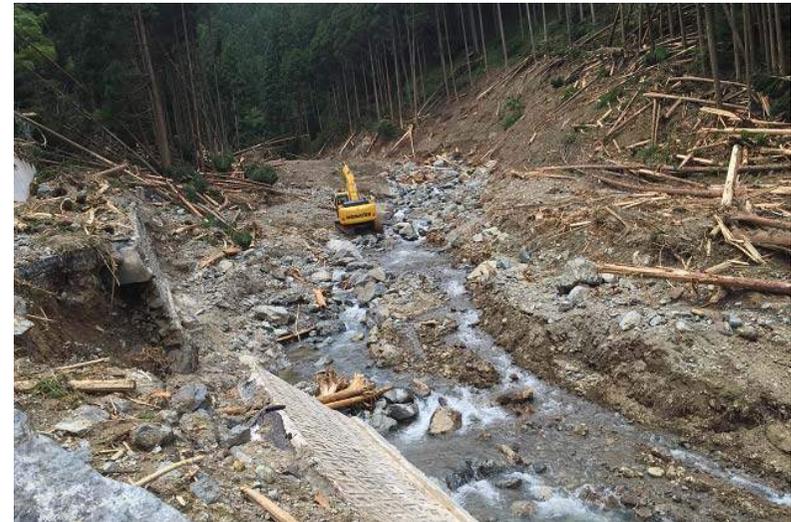
普段の川幅は2m程度

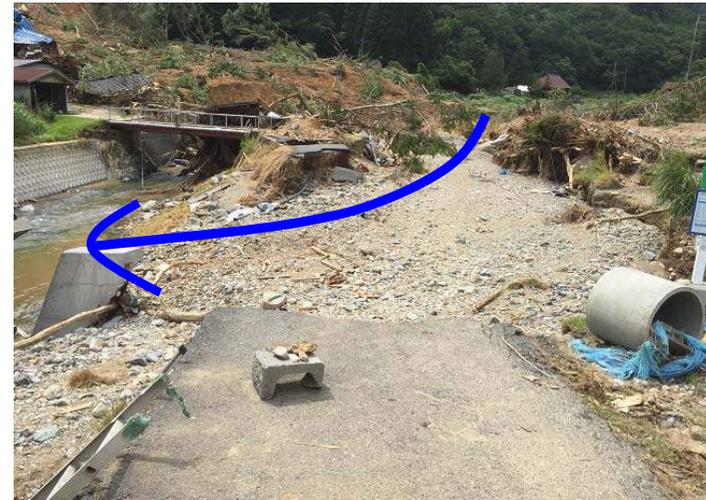
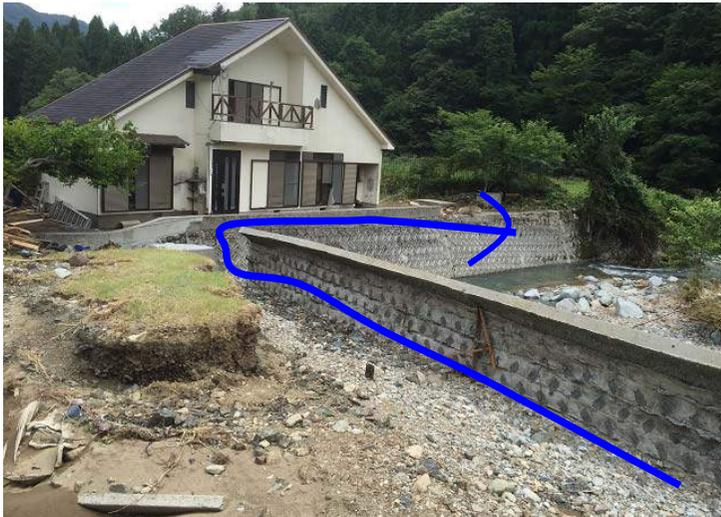
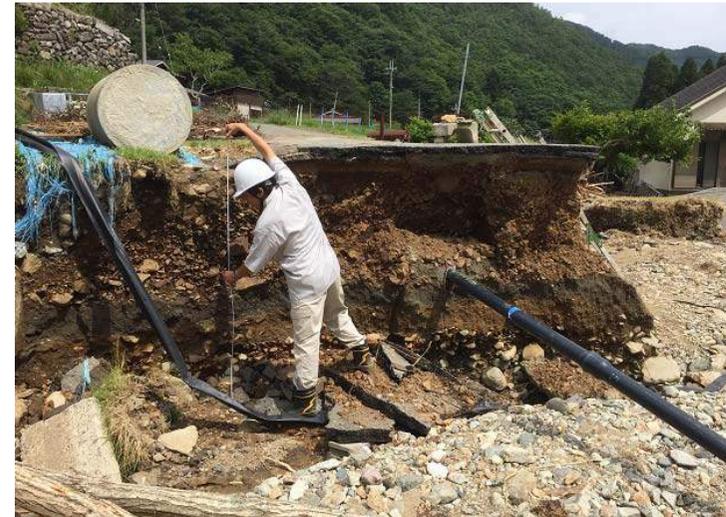
宍粟市一宮町公文地区：迂回流による被害

地すべりによって家屋が倒壊

流木，土砂，建材によって橋梁前面が閉塞

左岸側では迂回氾濫流が河岸浸食が発生

深さ2m程度の侵食が見られた

右岸側では迂回流による被害なし

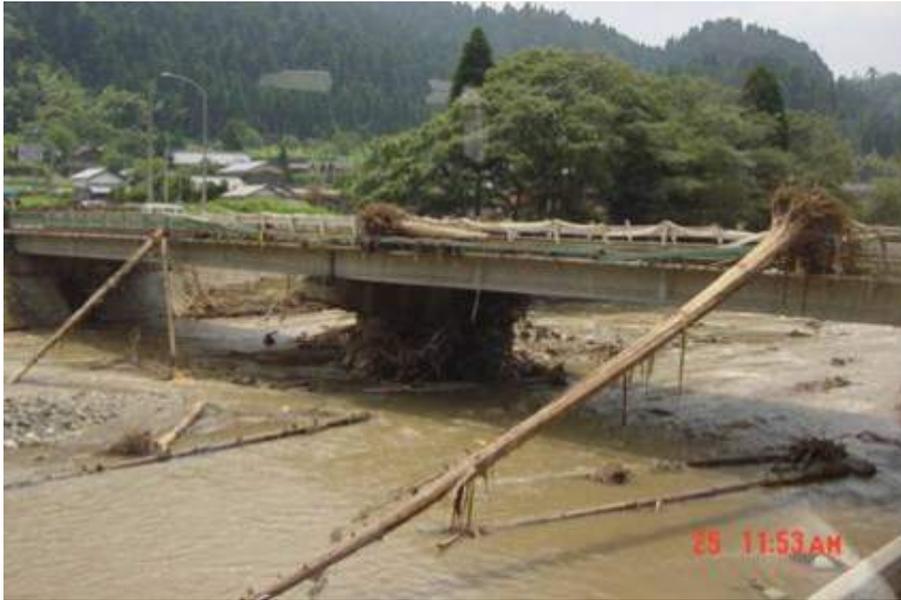
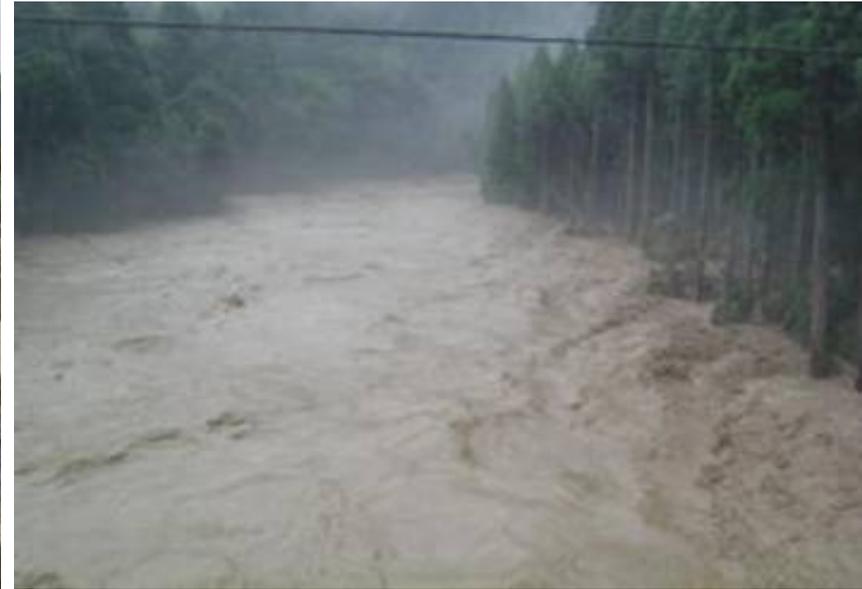
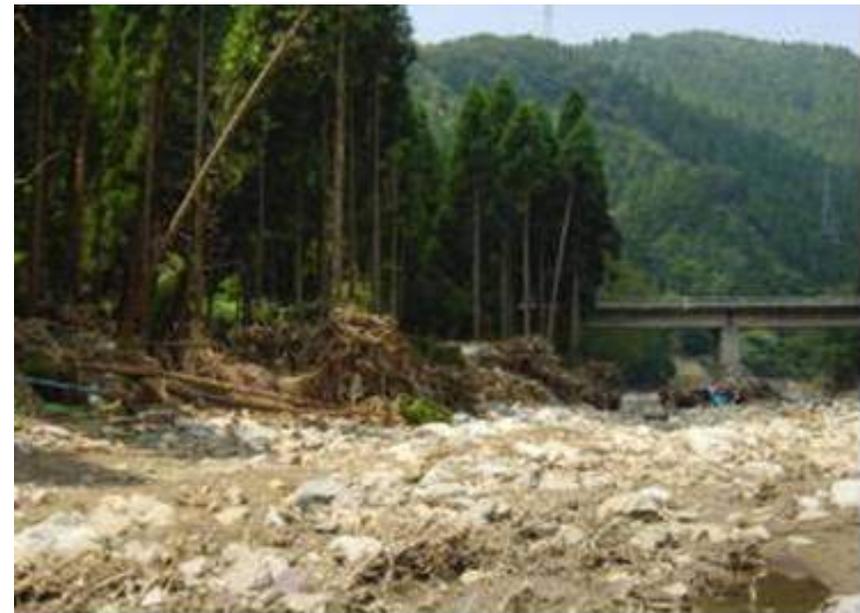
流木発生原因と割合(足羽川2004)

(a)溪流縦侵食(9%)

(b)溪流横侵食(32%)

(c)河岸横侵食(55%)

(d)山腹崩壊(4%)

(c) 河岸横侵食(55%)
Side bank erosion of river channel

河岸から一定幅(大規模洪水時に侵食リスクがある範囲)の立木に対する管理義務とリスク軽減(優先伐採)の制度化

- 河岸沿いの立木の実態調査
- 大規模洪水時に流水にさらされる範囲(A)および河岸侵食により影響を受ける範囲(B)の洗い出し
- 対象立木の伐採促進(補助制度), 伐採木の有効活用
- 森林環境税の活用を検討
