平成30年7月豪雨災害  
関西調査団 速報会

## 京都府綾部市上杉町で発生した 斜面崩壊の状況

京都大学 農学研究科

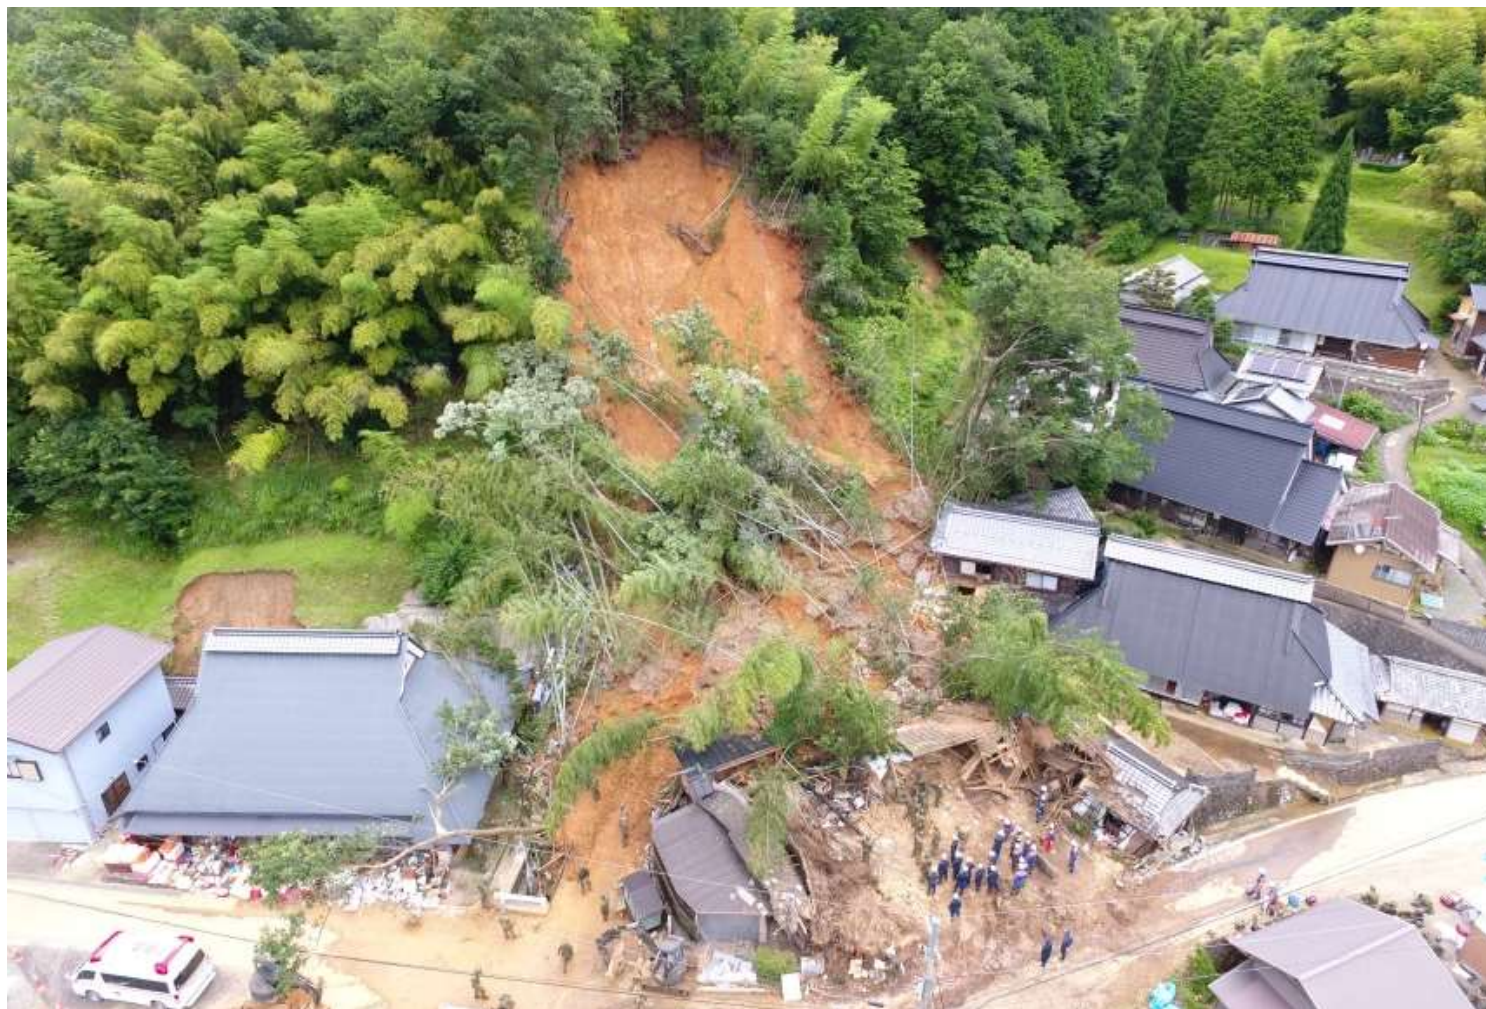
- ◆ 発生時刻: 2018年7月7日 午前4:20
- ◆ 災害形態: がけ崩れ
- ◆ 被害状況: 土石侵入, 人家2戸損壊(3名死亡)

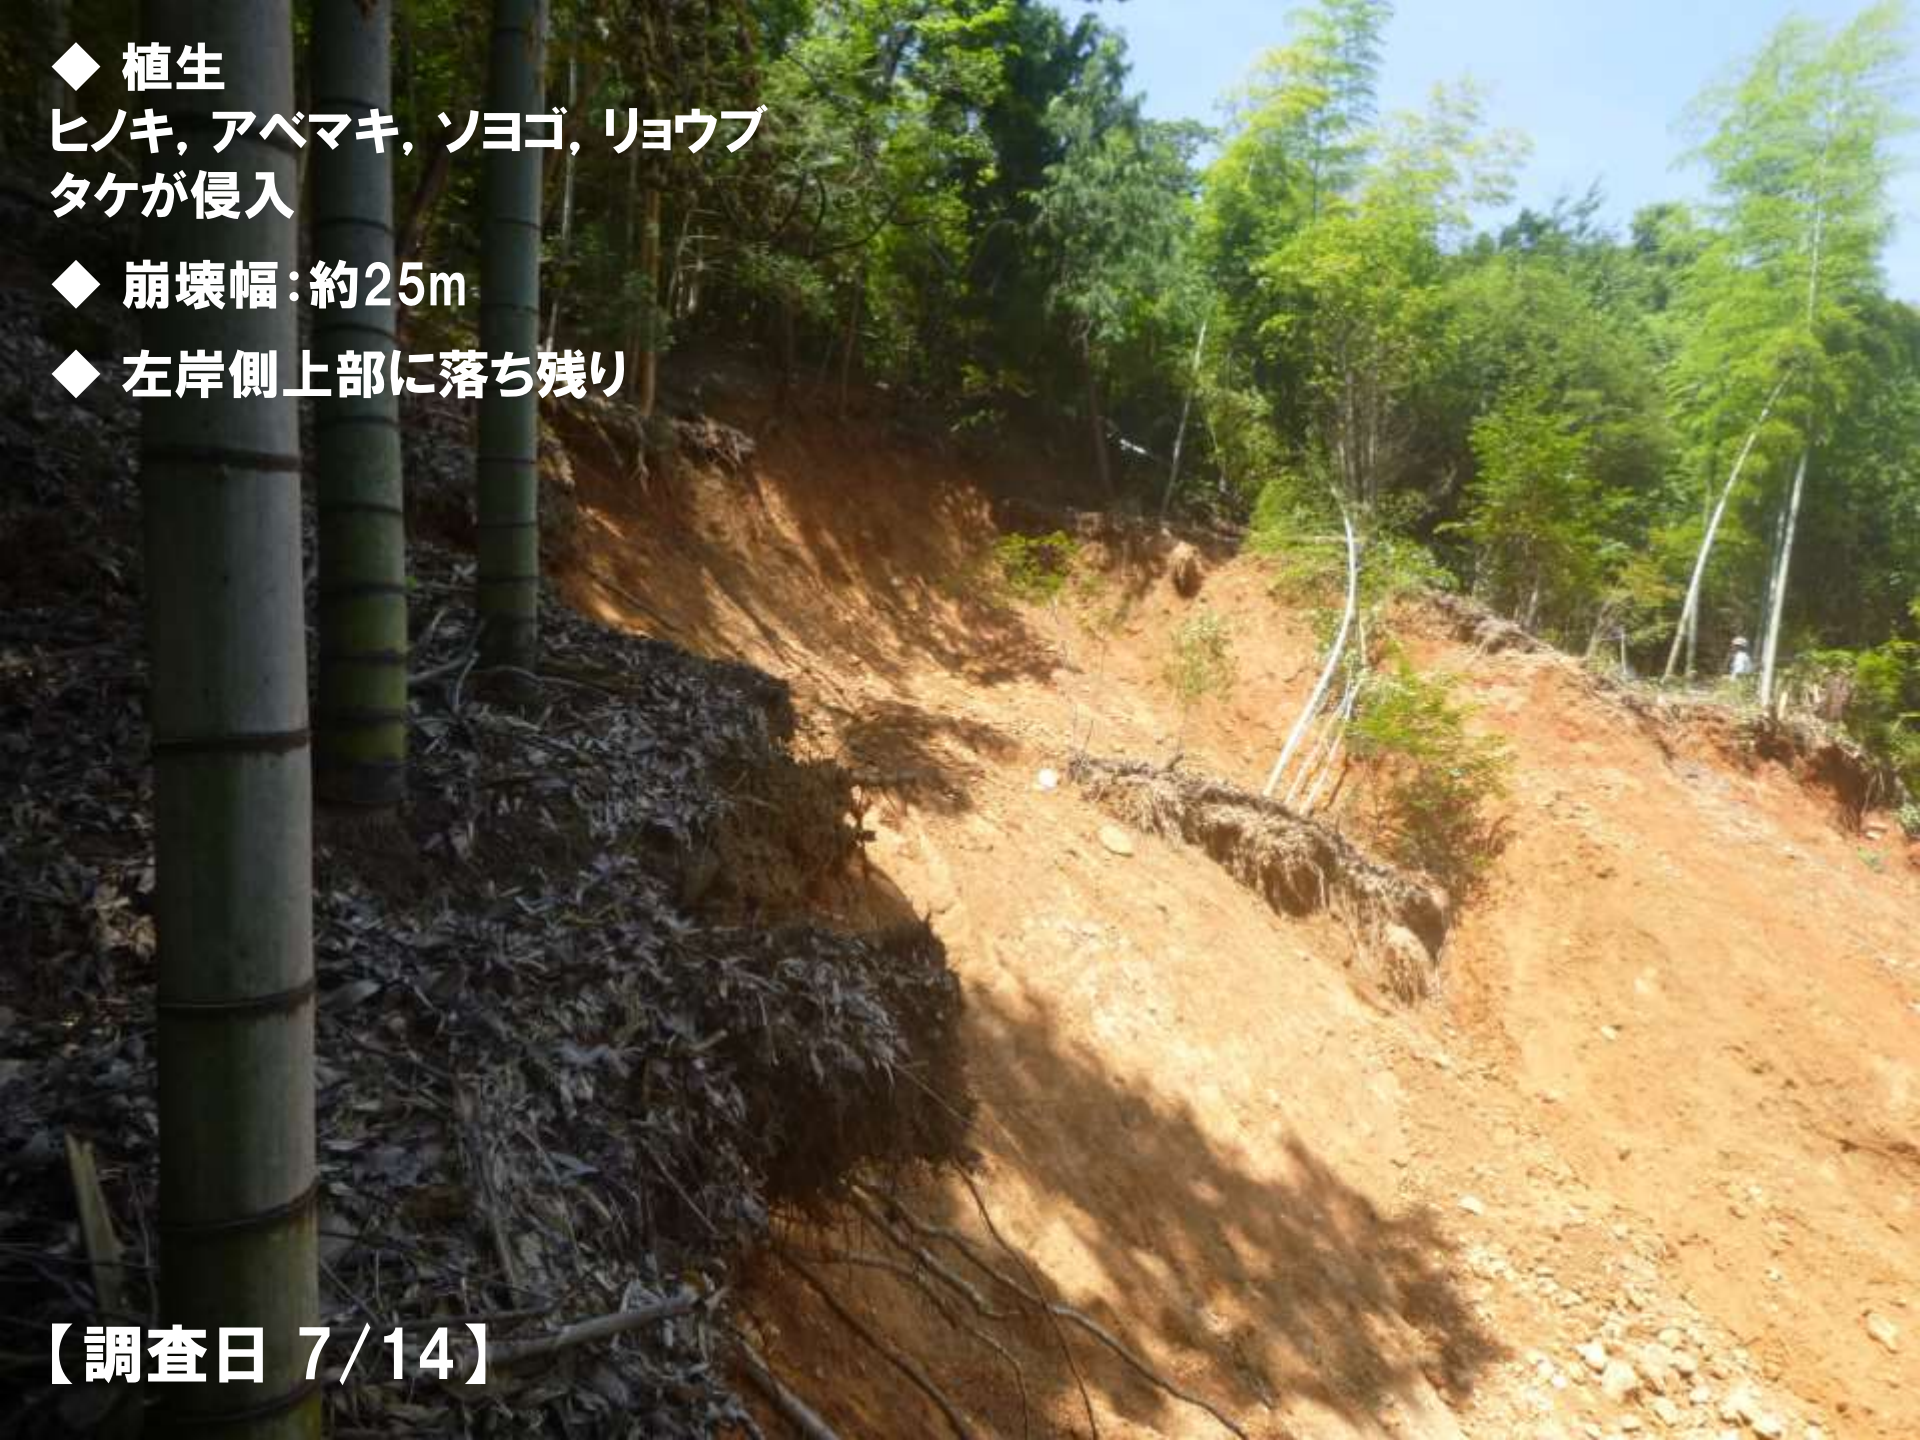
【調査日 7/14】

◆ 植生

ヒノキ, アベマキ, ソヨゴ, リョウブ  
タケが侵入

◆ 崩壊幅: 約25m

◆ 左岸側上部に落ち残り

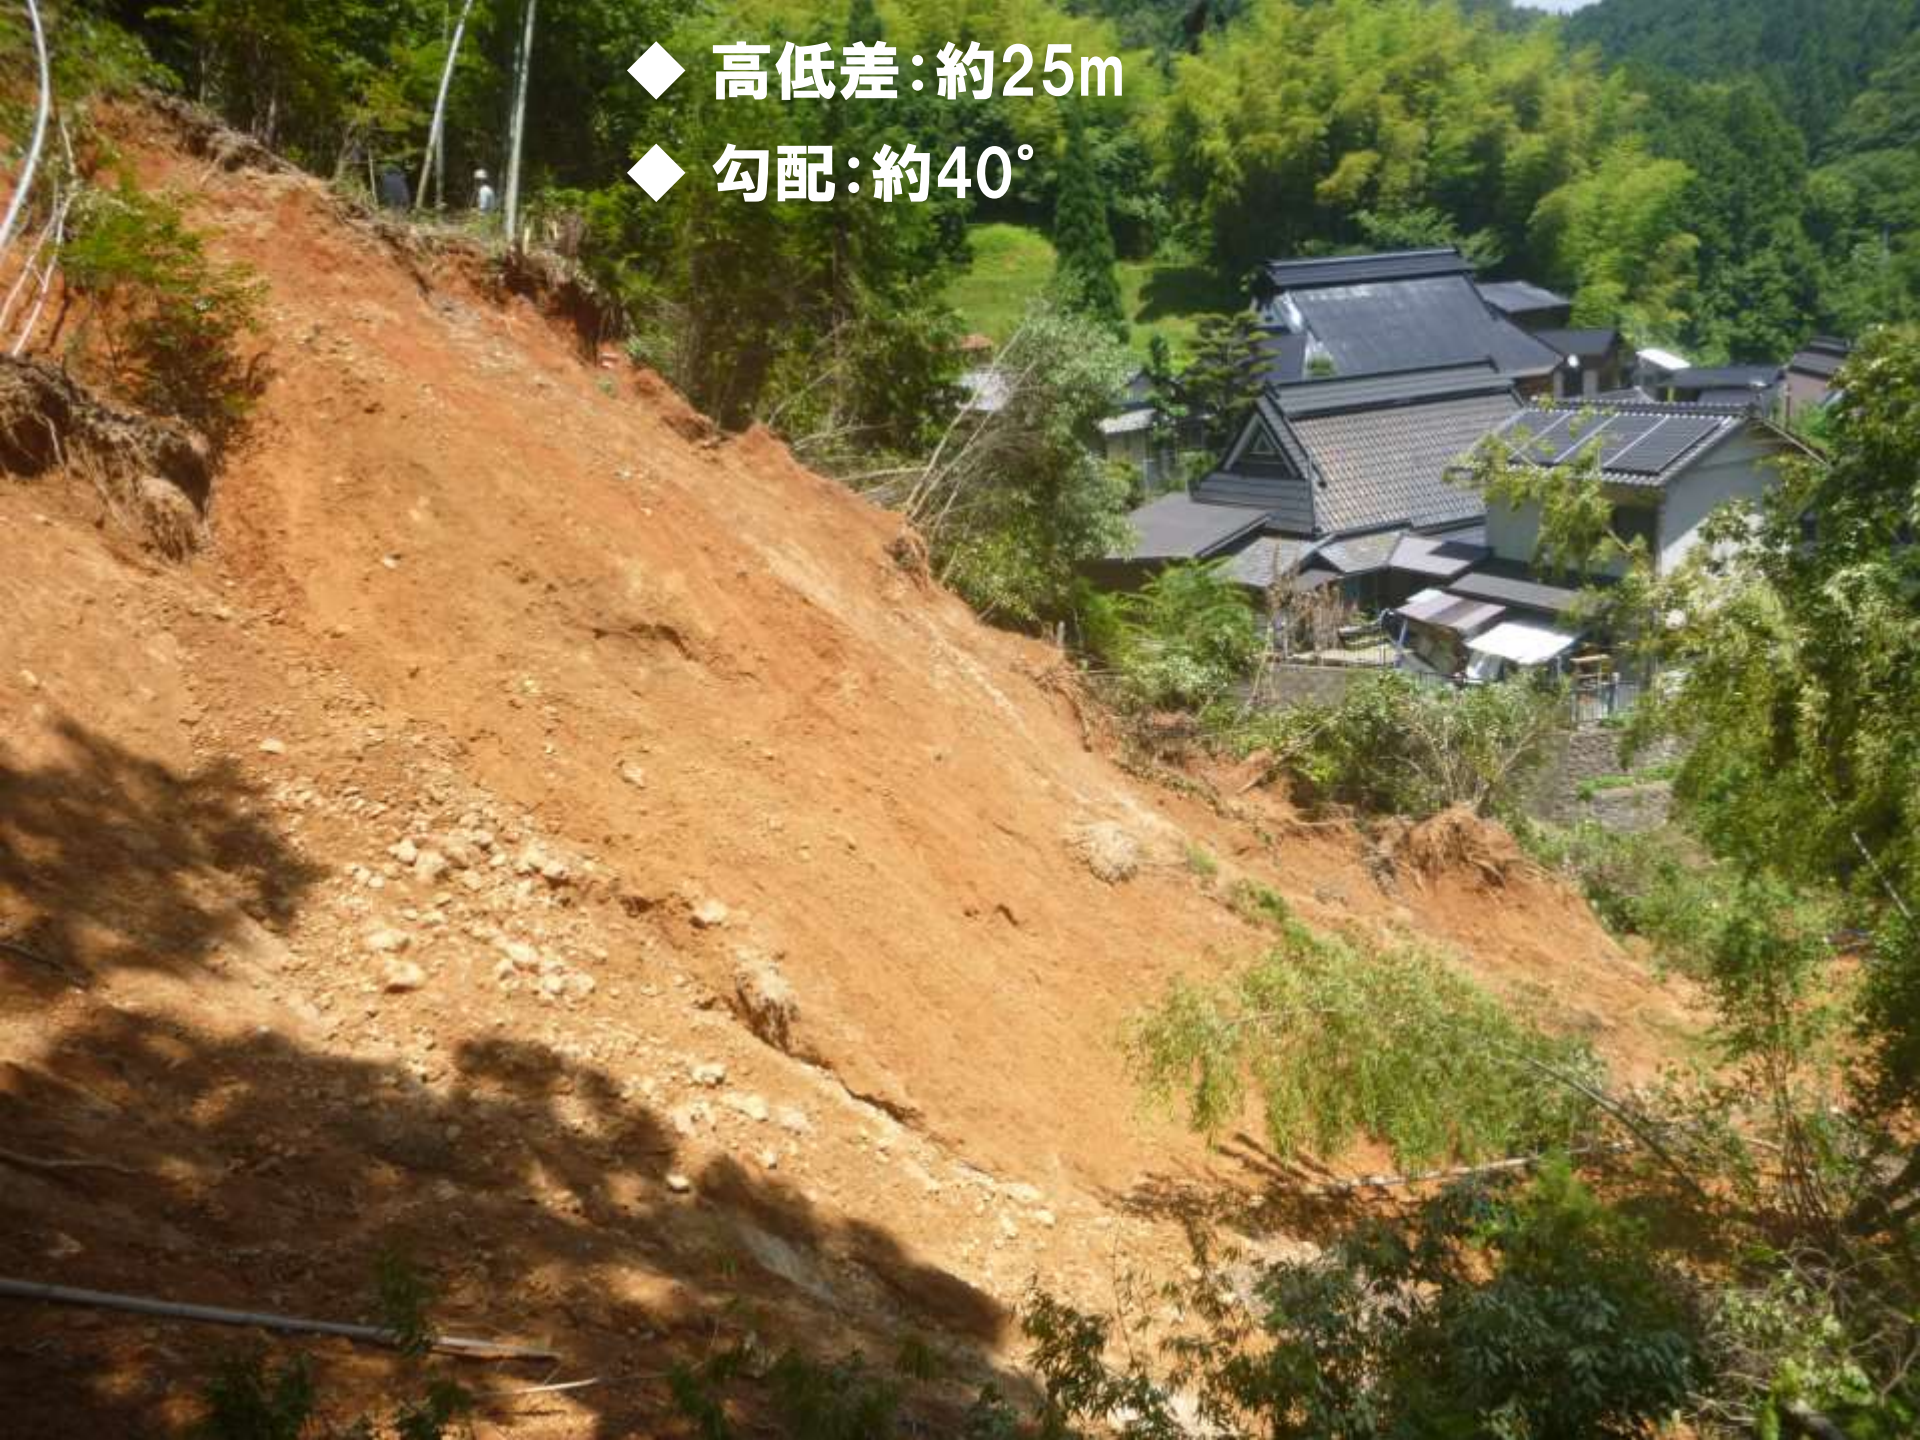
◆ 高低差：約25m

◆ 勾配：約40°

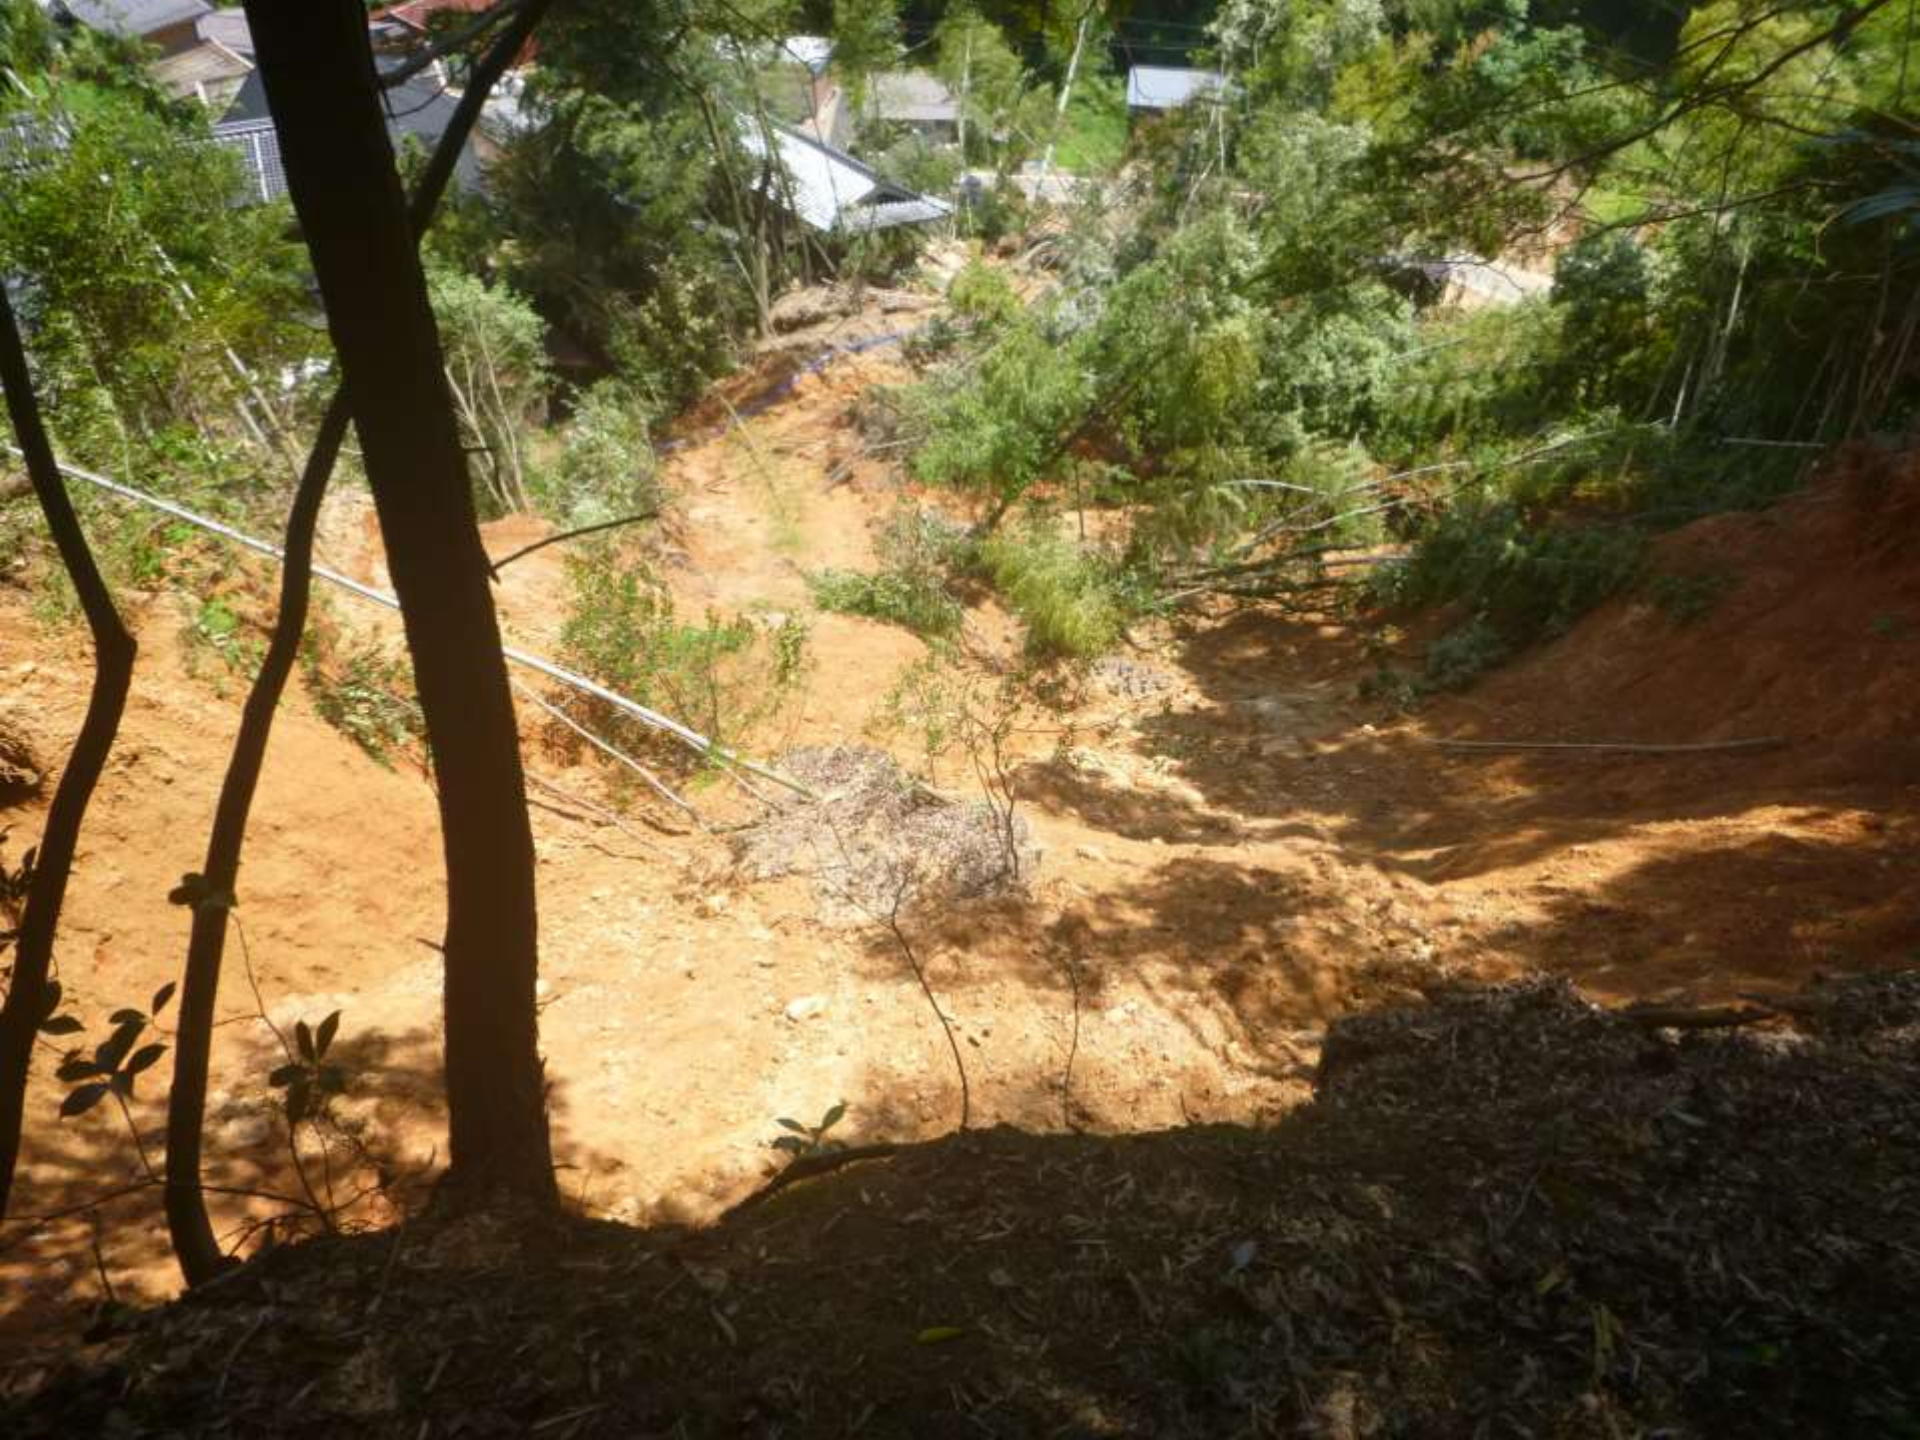
崩土は細粒成分を多く含み、粘性が高い

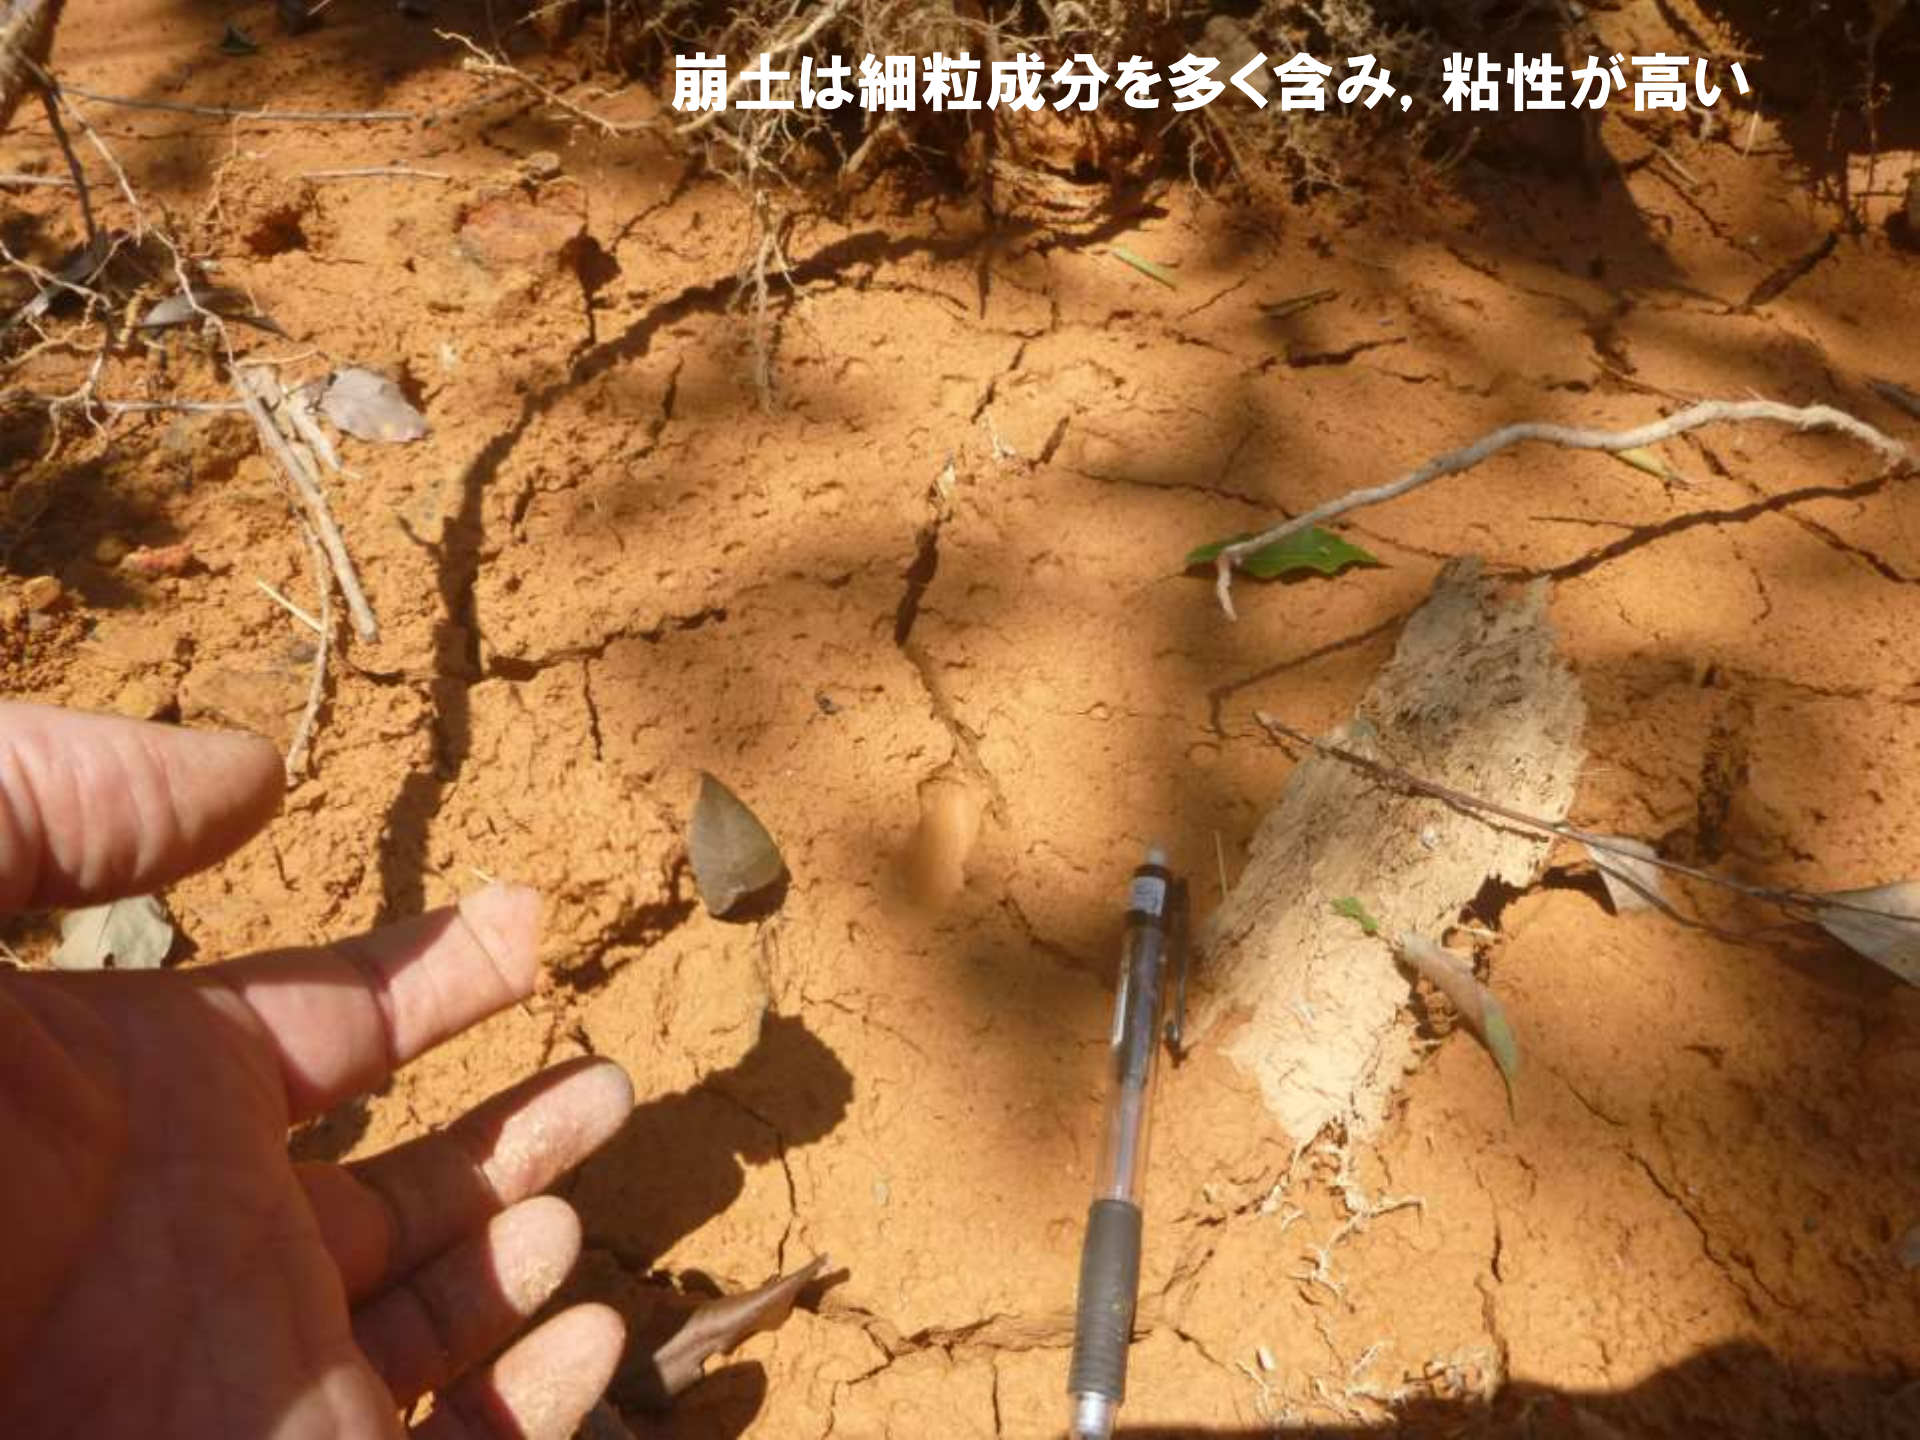
崩壊深は比較的深い（2～3 m以上？）→ 通常の表層崩壊よりは規模が大きめ  
根系は表層付近で発達するものの、滑り面付近では僅少

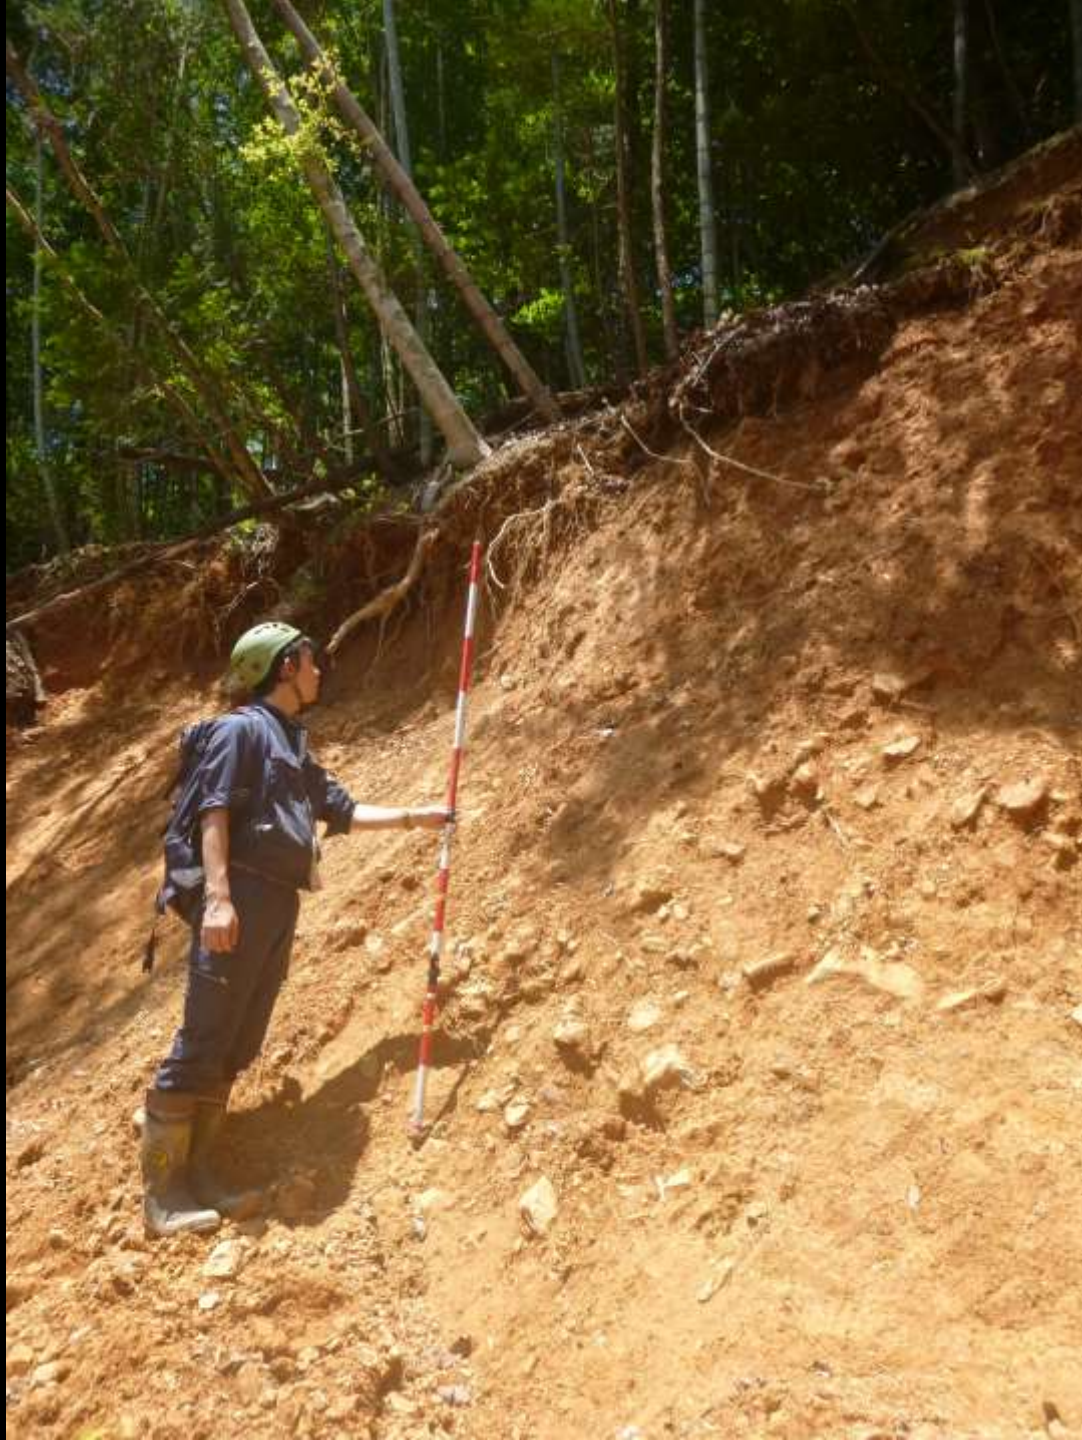
滑り面には流水で洗われた痕跡  
基岩やパイプからの湧水は認められず

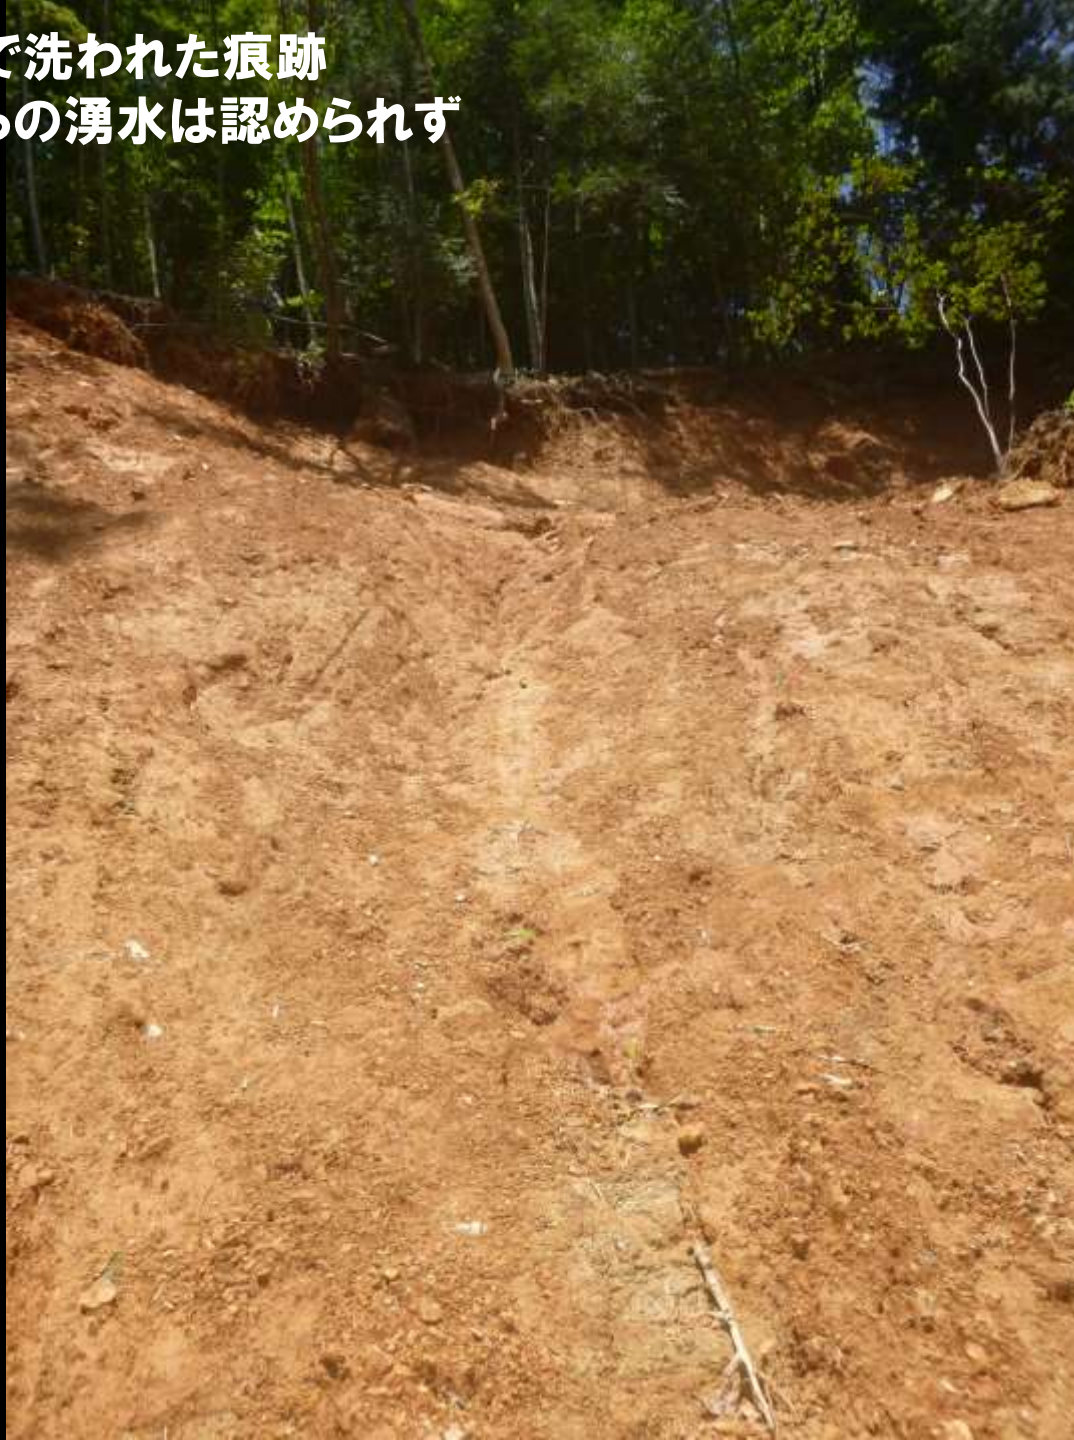
基岩は著しく風化し、粘土化

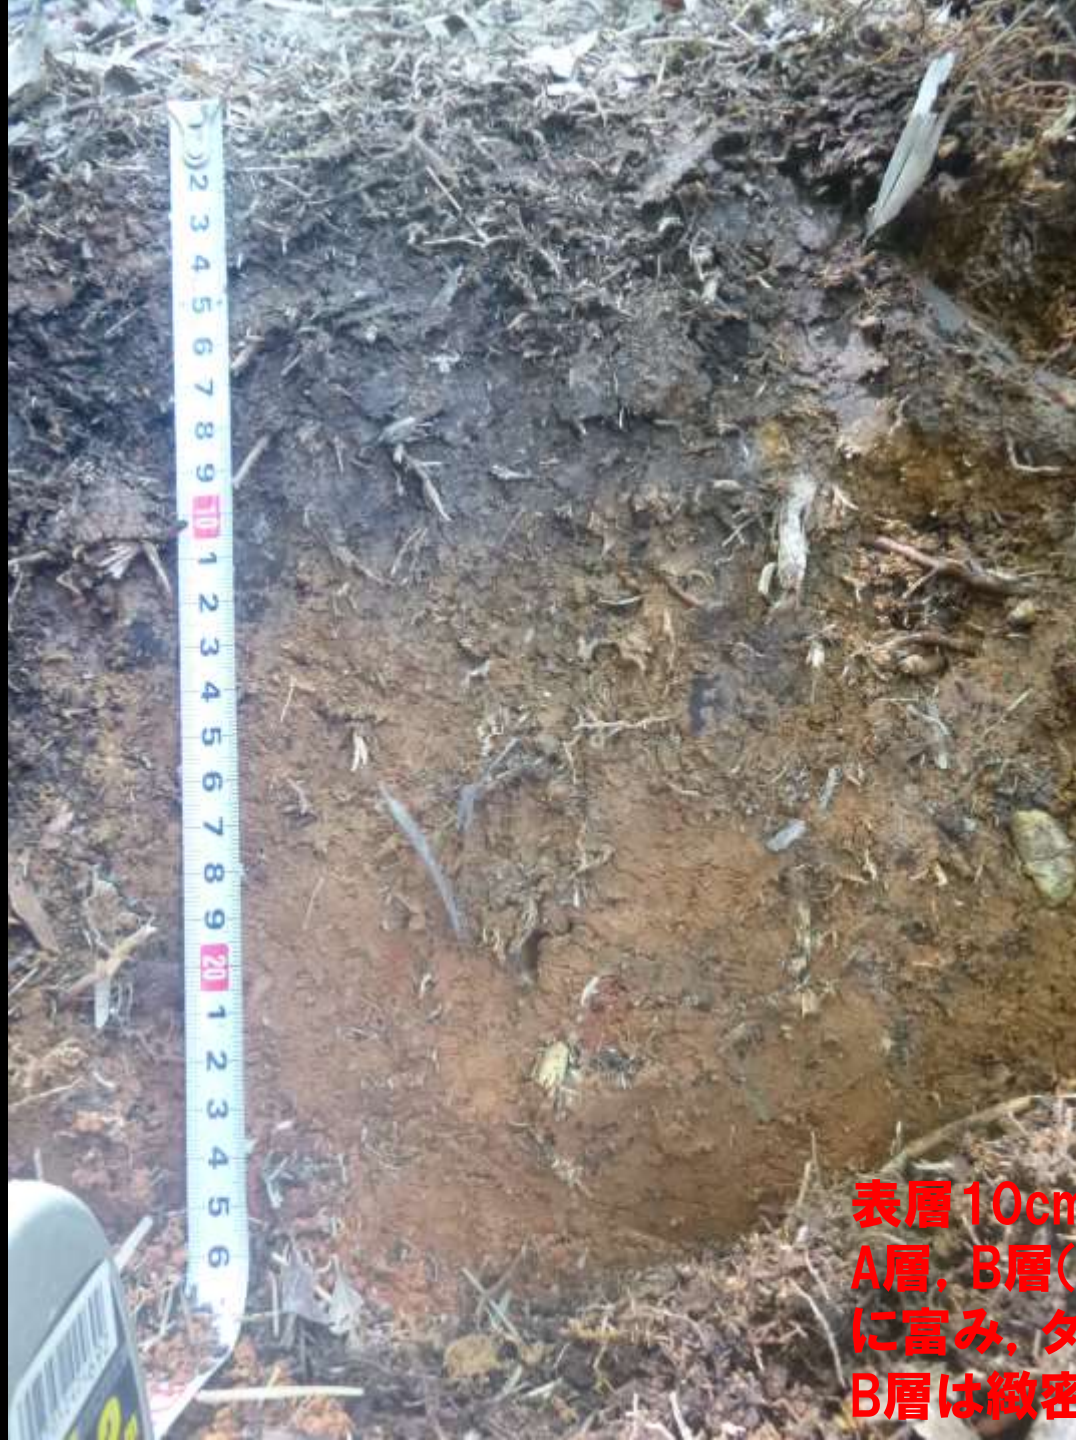
表層10cmがA層  
A層、B層(浅部)ともに粘土  
に富み、タケの根を多く含む  
B層は緻密
