# 災害被害 の全体

京都大学防災研究所

森 信人

# 台風21号(JEBI)タイムライン

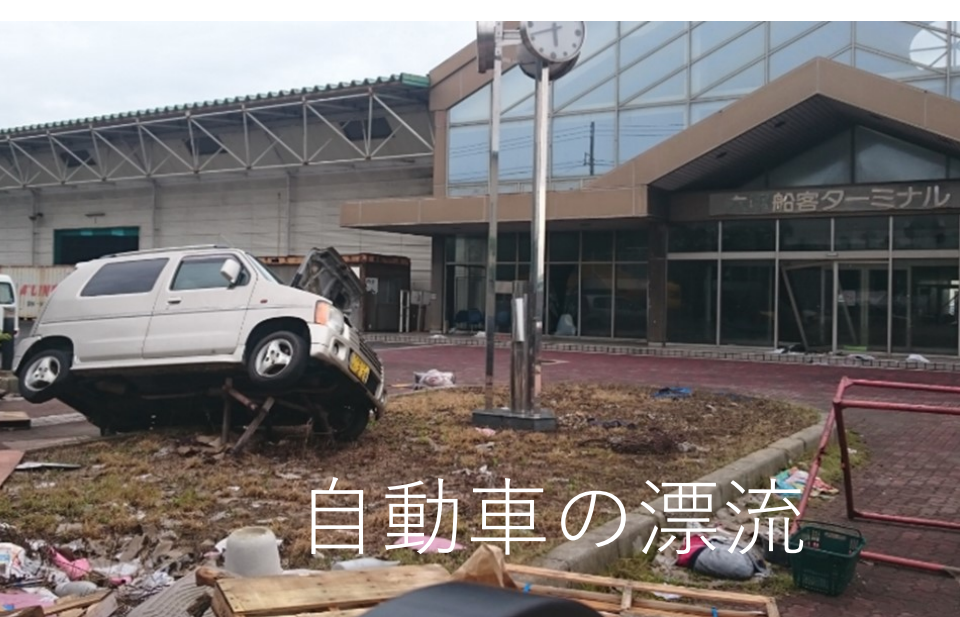
自動車の漂流

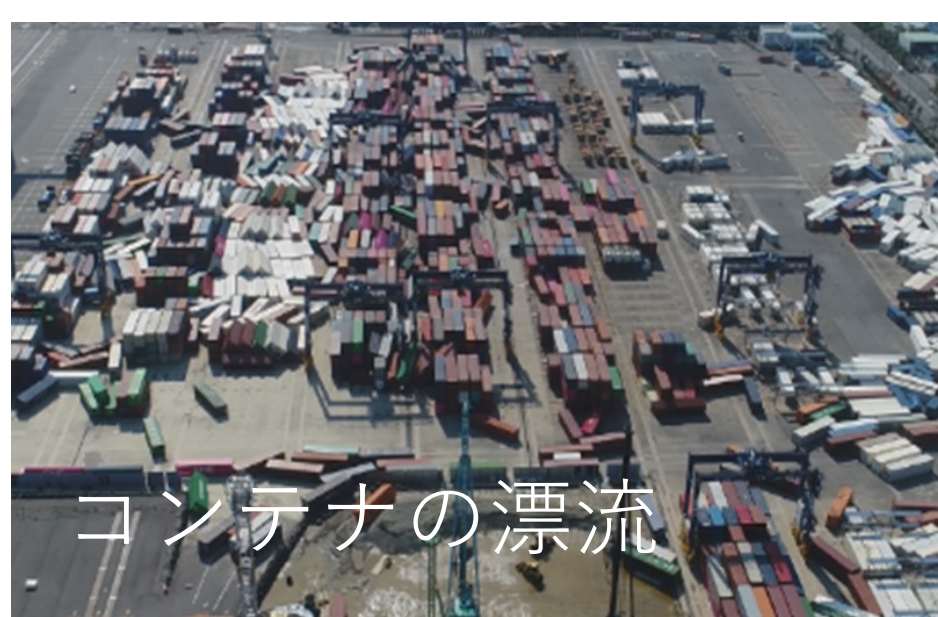
コンテナの漂流

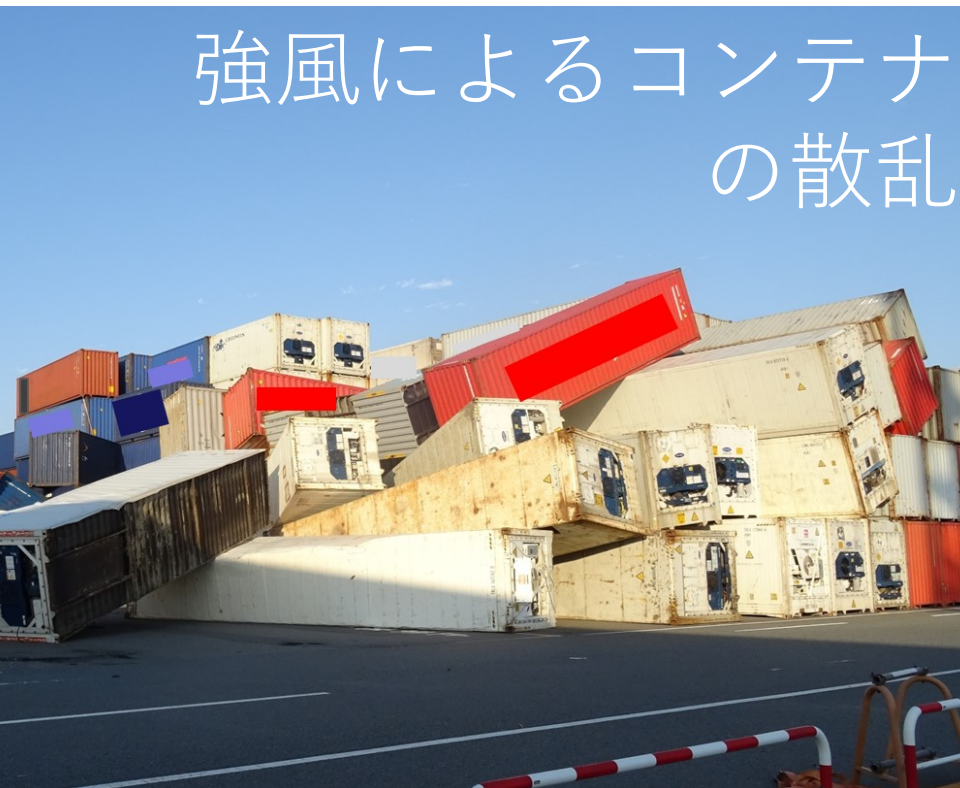
強風によるコンテナ  
の散乱

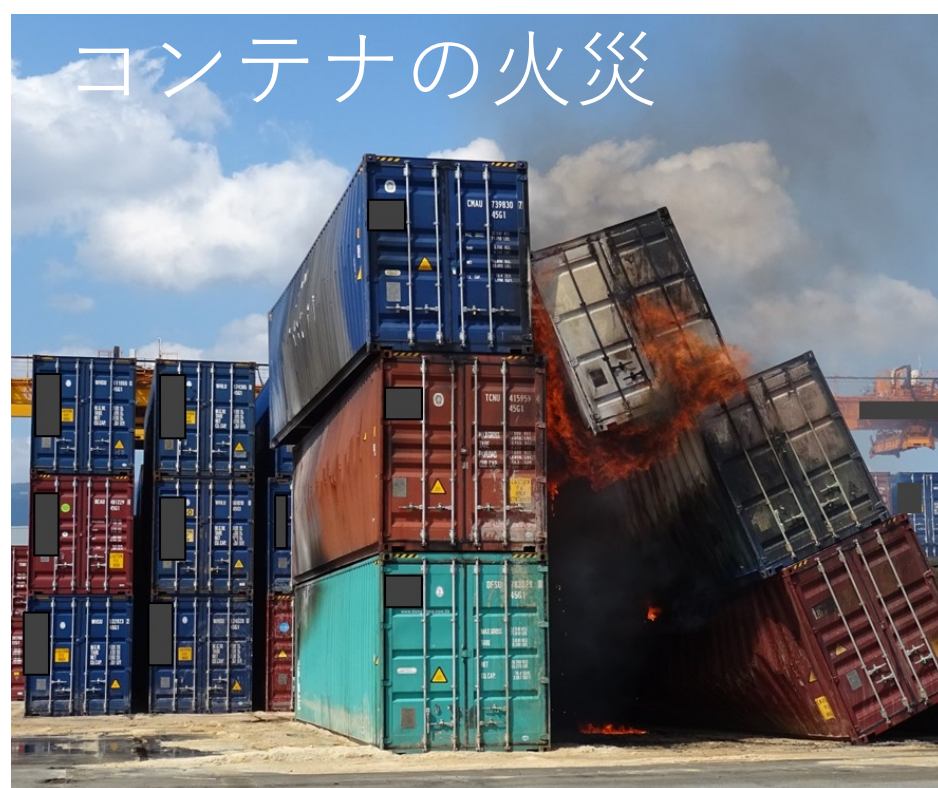
コンテナの火災
