# 南海トラフ巨大地震対策 緊急5箇年事業完成

平成30年12月11日

大阪府西大阪治水事務所

# 西大阪地域におけるこれまでの高潮対策・耐震対策事業

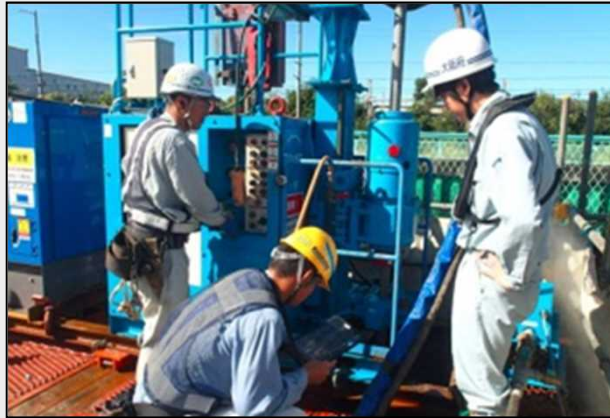
施工：マシンやプラントの計器の数値を目視により直接確認

引上速度

回転数

エア-流量

エア-圧力

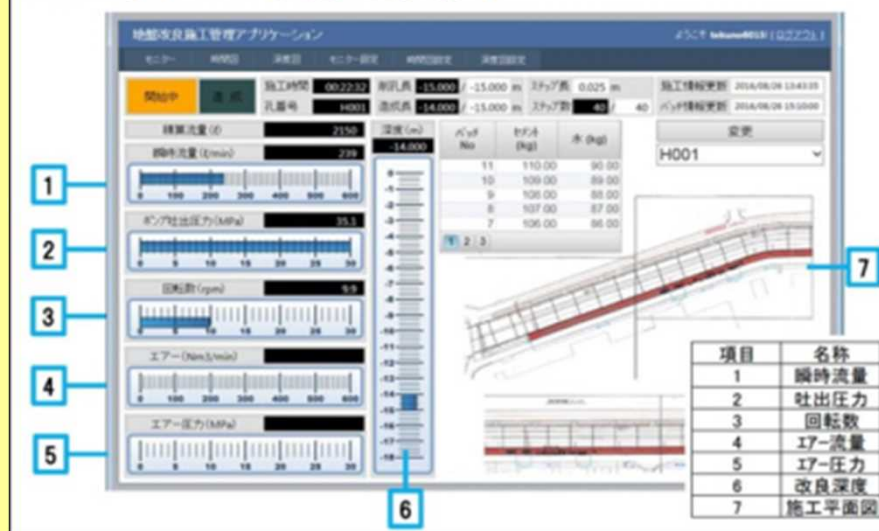
## Web化による管理画面

**新しい取り組み：**マシンやプラントが計測した数値をデータ化し**クラウドに集約**。**Web上でビジュアル変換（見える化）**することにより、**リアルタイムに受発注者の施工及び品質管理が容易**。

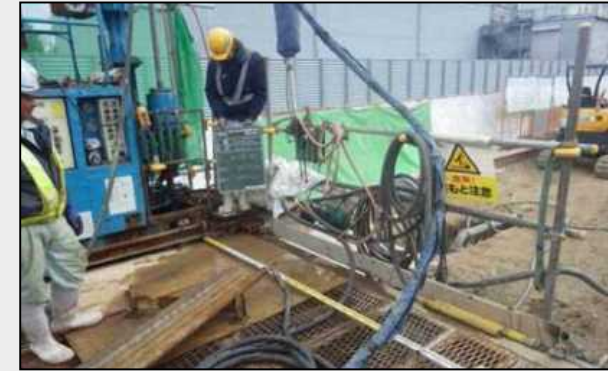
図面と測量機器でボーリング位置を管理

⇒ 誤差の発生  
作業員が作業機械に近接して誘導（事故発生のリスク）
