# 関西国際空港連絡橋の タンカー船衝突による被災と復旧

西日本高速道路株式会社 関西支社

# 関西国際空港連絡橋 被災状況

平成30年9月4日 13:40頃、係留されていたタンカー船が暴風により流され、関西国際空港連絡橋に衝突した

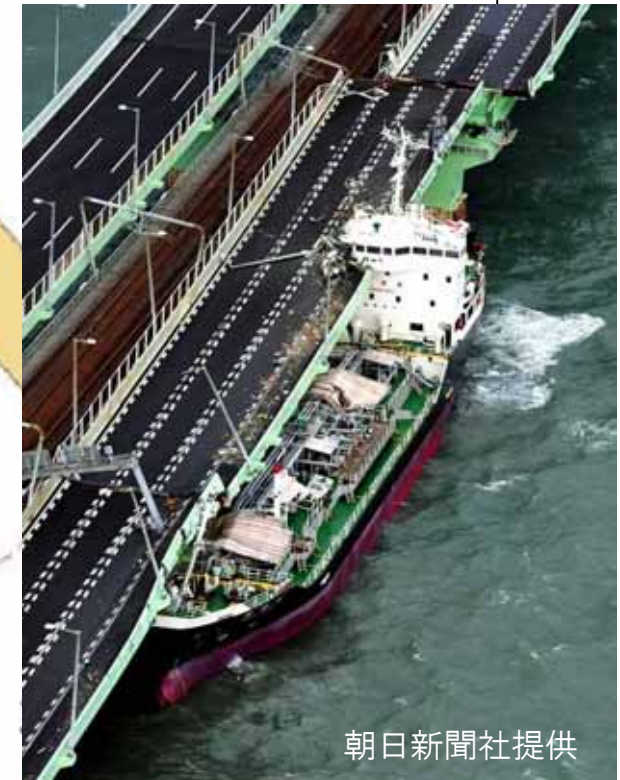
# タンカー船の衝突状況

船は船尾船橋型油タンカー  
事故当時、空船状態で、全てのバラストタンクに  
海水バラストを約1,260t積載していた

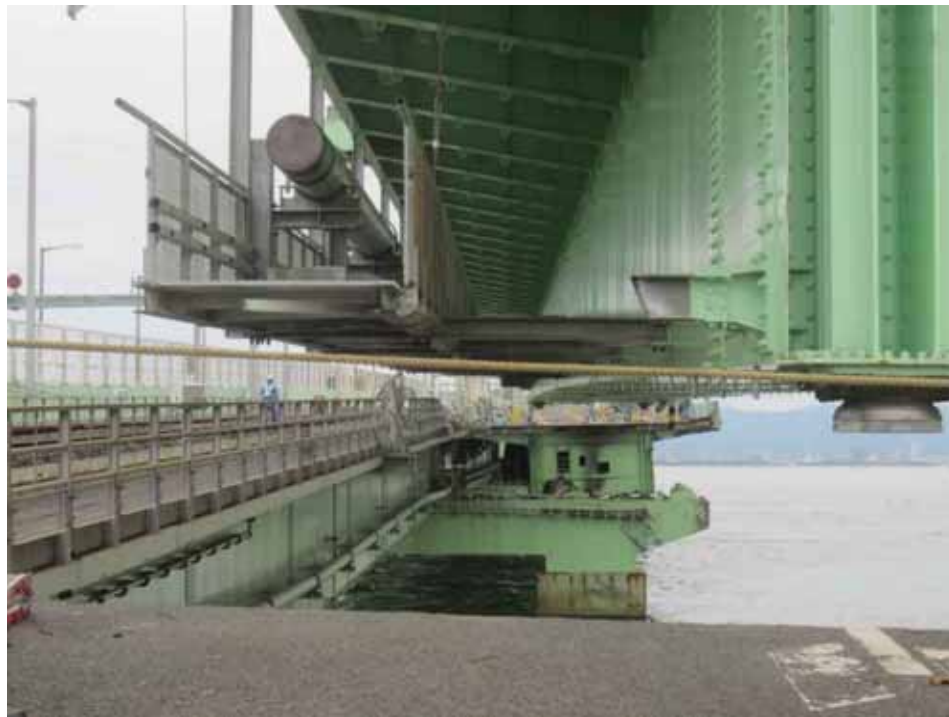
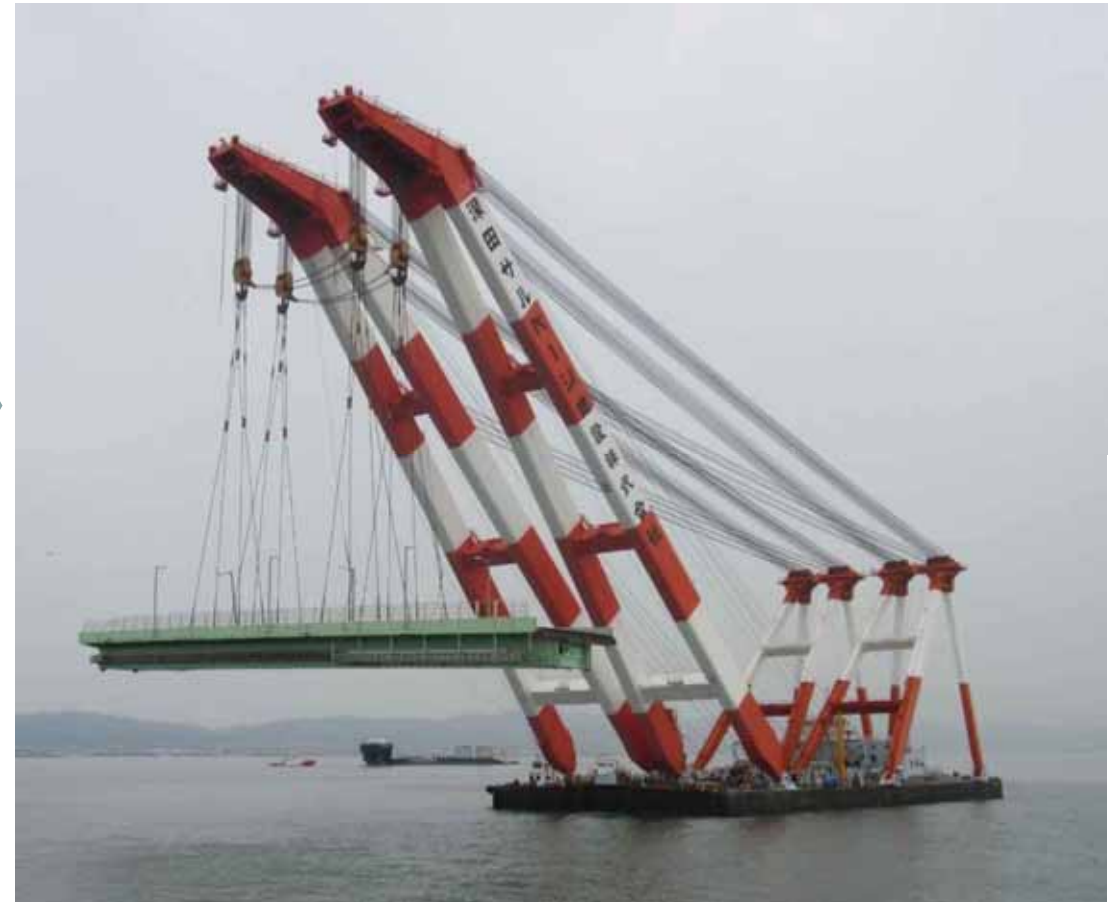
# A1-P1桁撤去(平成30年9月12日)

桁撤去後、工場内にて再利用の可否判断のための調査を実施

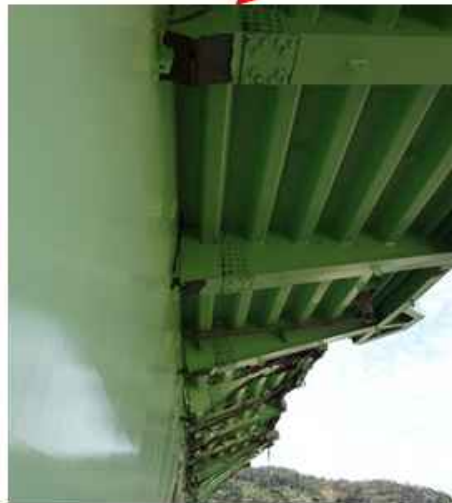
ブラケット破断変形

P1付近に一部損傷が見られるが、  
桁の一部は再利用が可能と判断し、残りの部分を再製作する

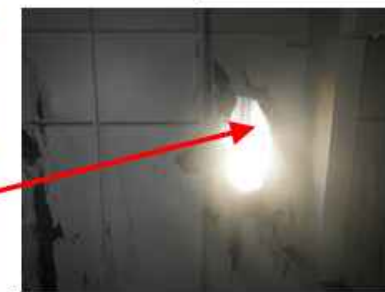
ウェブ破断、変形

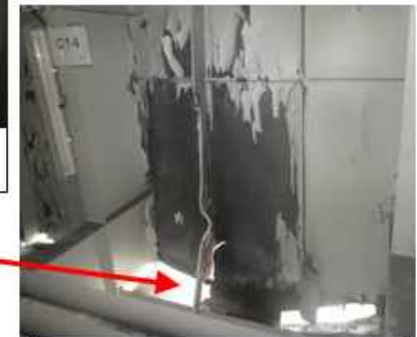
ウェブ破断、変形

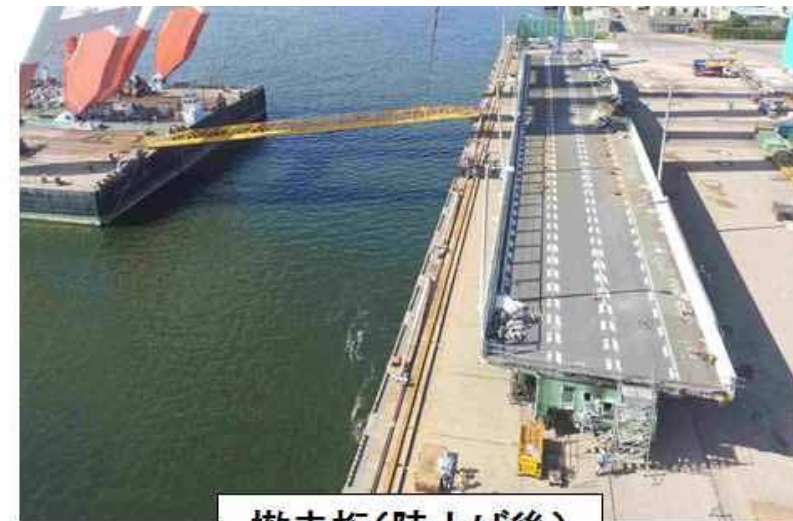
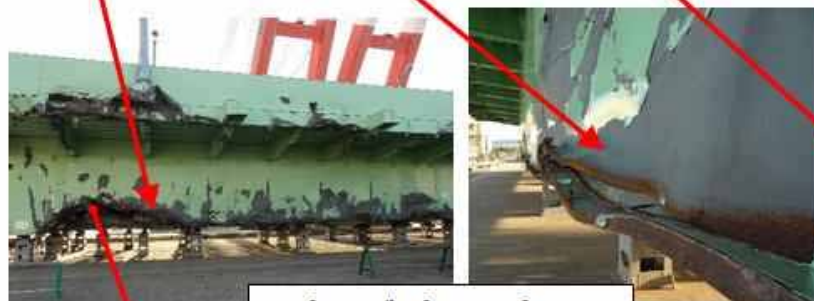
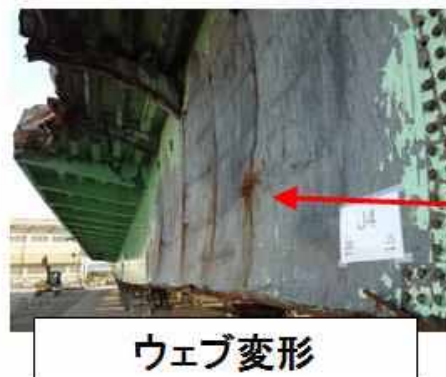
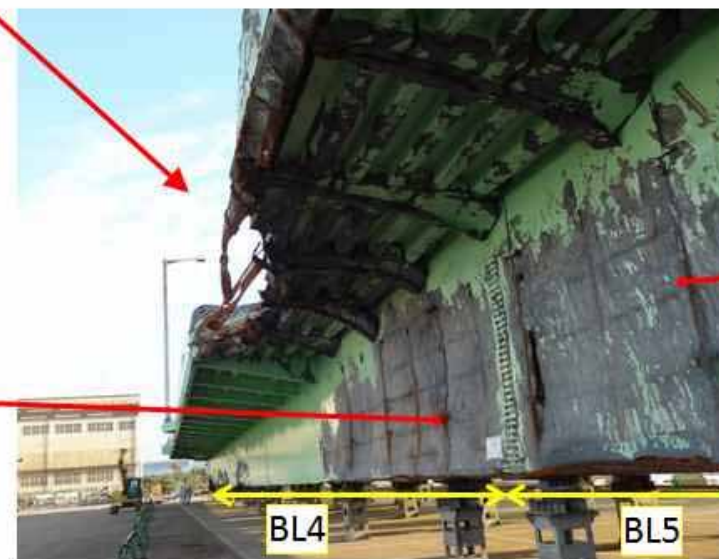
# 陸揚後の損傷状況確認 (P1-P2桁)

桁全体にわたり損傷が激しく、  
桁の再利用は困難であると判断し、すべての桁を再製作する

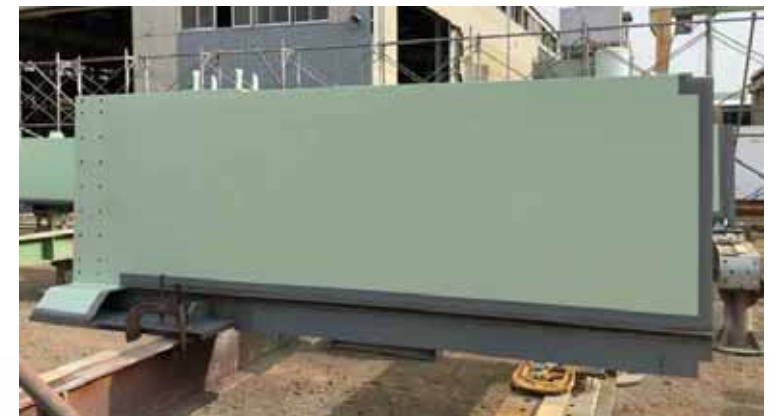
# 再製作時の方針(工程短縮策)

- 基本構造は当初建設時と同様とし、**詳細設計(構造計算)は実施しない**  
(鋼床版厚:12mm、縦リブ:Uリブ)
- フランジ、ウェブに設けられていた板継を省略し**一部材一断面**とした
- 排水柵を建設時と同じ鋳鉄製とした場合、短期間で製作することが困難であったため、**鋼製製作柵に変更**した
- 伸縮装置は、損傷の無いA1部は再利用し、P1・P2部は**鋼製フィンガージョイントを再製作**した
- 鋼製壁高欄は、地組立時の組立、溶接作業を削減するため、**部材をユニット化(事前組立)**した

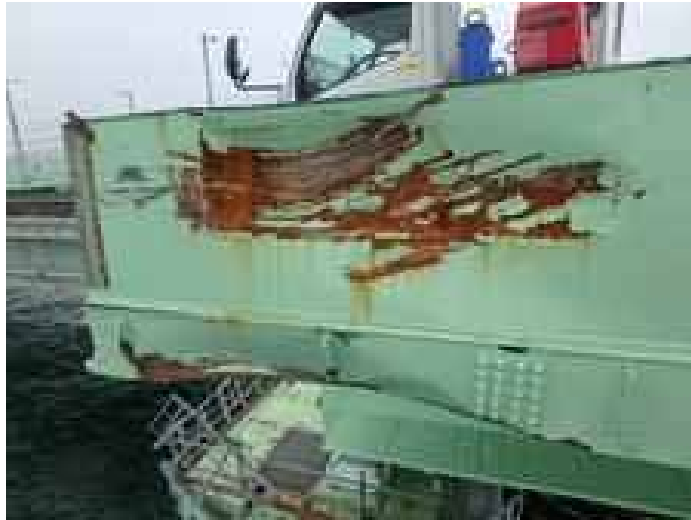
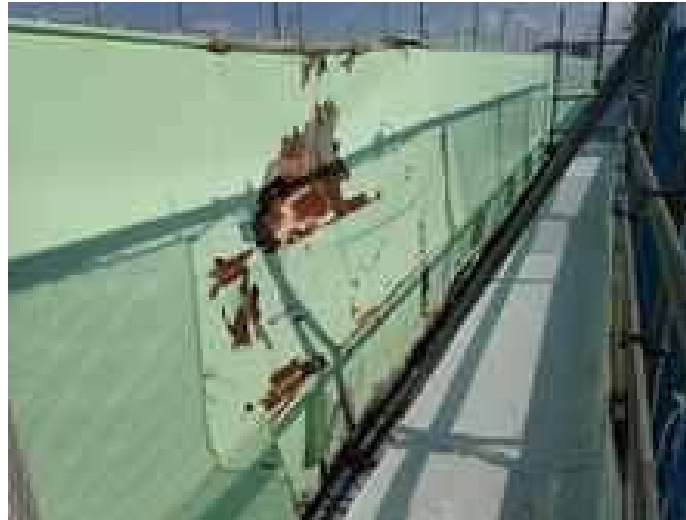
# P2-P3 鋼製壁高欄・側縦桁の補修

側縦桁は変形が大きく  
破断している箇所あり  
部分的な補修は不可能

板リブとUリブの間に  
鋼床版と側縦桁を  
一体で切断撤去、取替

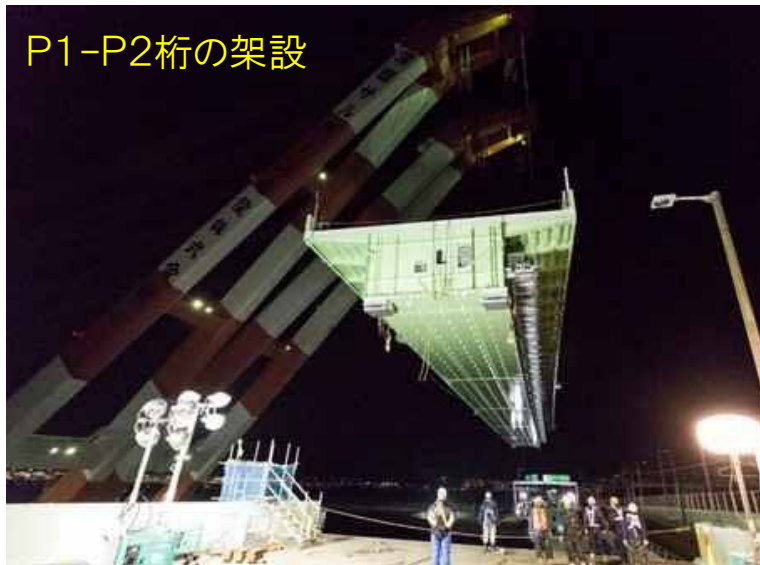
P1-P2桁の架設

ワイヤーで引き寄せ
