関西圏の鋼 I 桁橋における 構造的特徴と疲労特性

【報文の概要】

関西圏の高速道路鋼橋：施工時期・荷重条件の違いにより様々なディテール

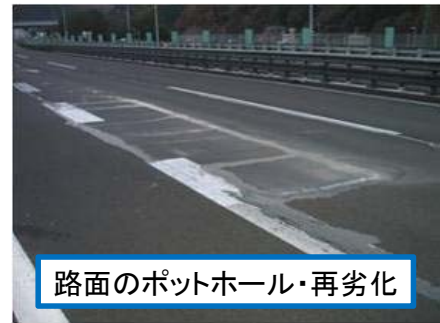
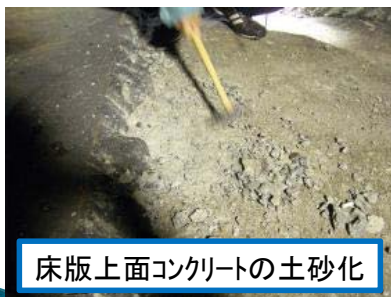
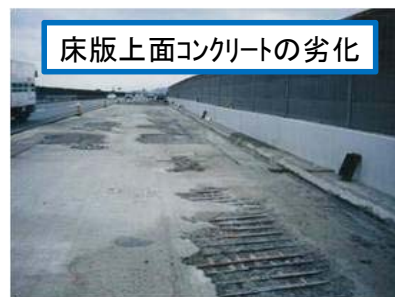
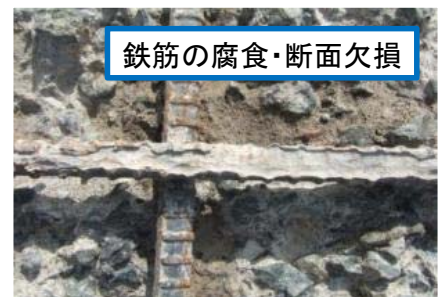
・経年劣化の状況(床版) ①凍結防止剤の影響による塩害

・床版上面・舗装面の状況(代表例)

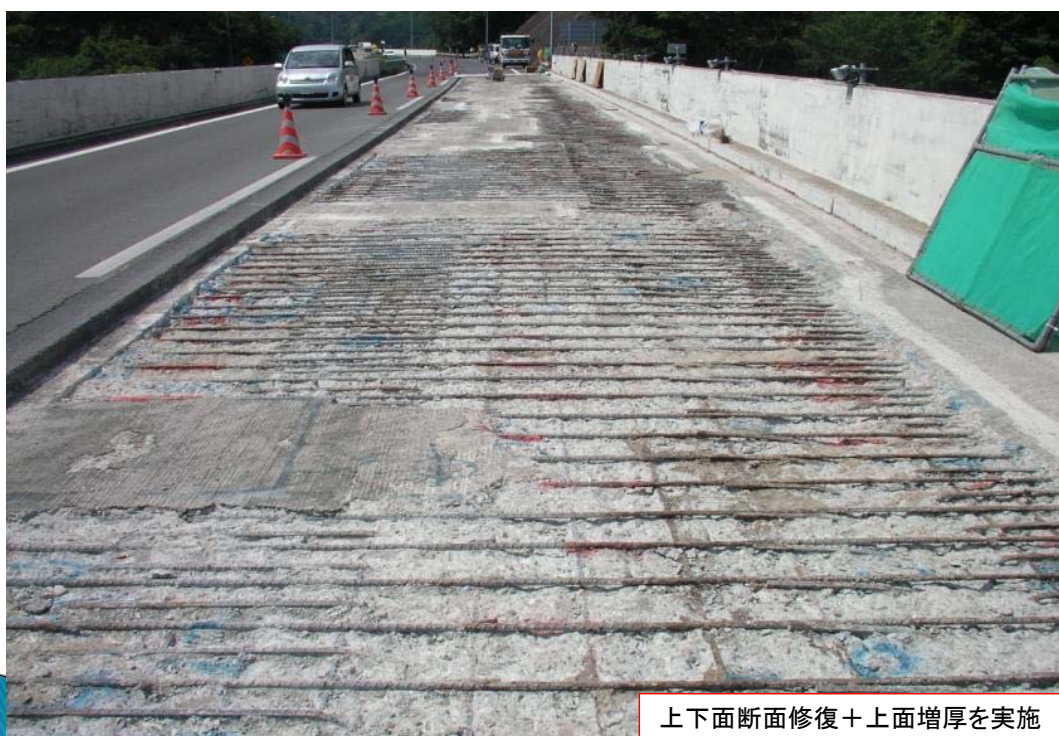
・経年劣化の状況(床版) ②内在塩分の影響による塩害

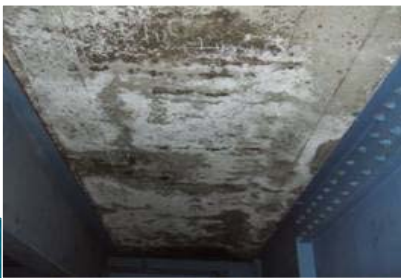
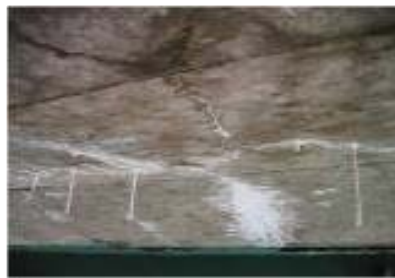
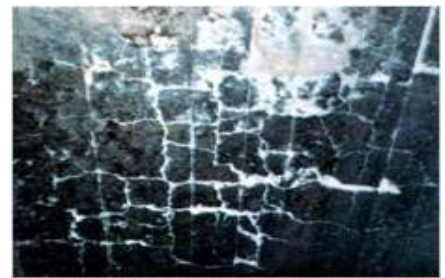
- ・経年劣化の状況(床版) ③塩害と疲労の複合劣化

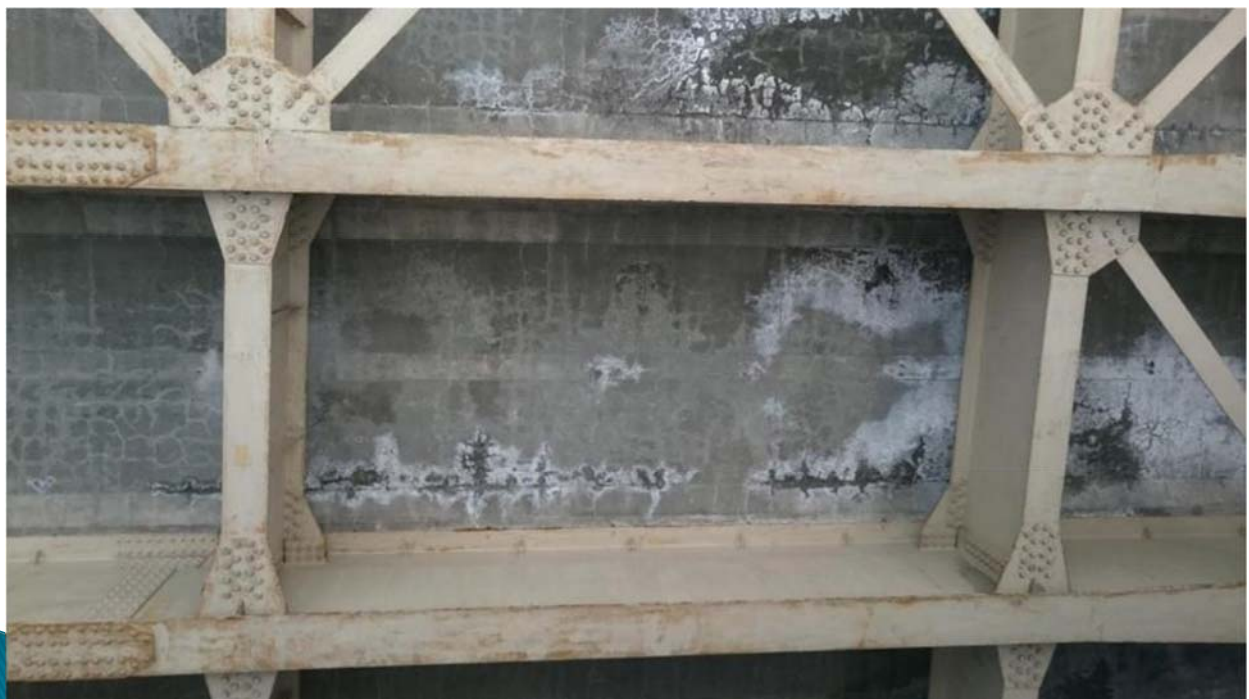
- ・経年劣化の状況(床版) ③塩害と疲労の複合劣化

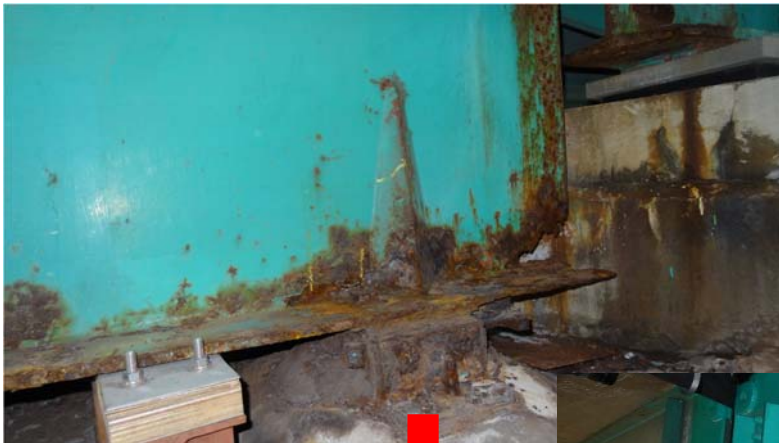
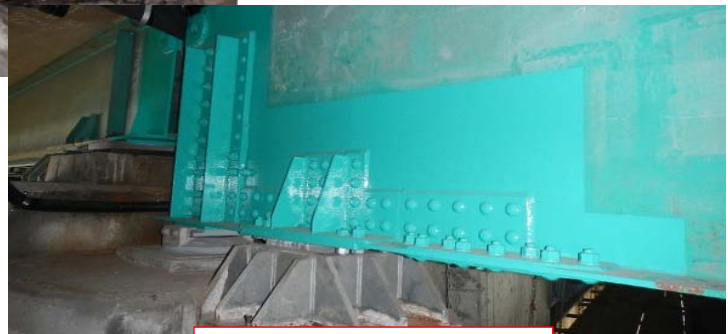
・経年劣化の状況(鋼桁) ①腐食

緊急仮受

部材取替＋当て板補修を実施

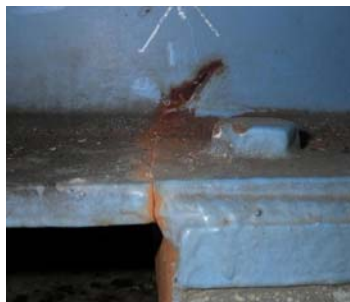
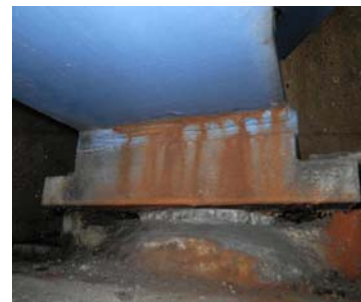
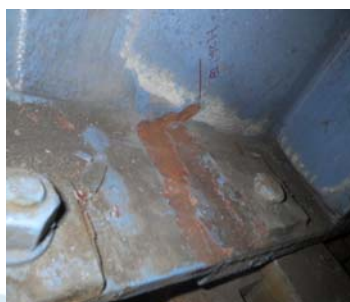
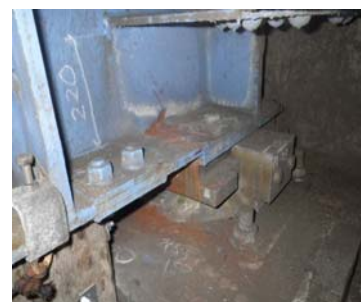
・経年劣化の状況(鋼桁) ②疲労

H26 発見
同年補修完了
(部材・支承取替)

H26 発見
H27 補修完了
(部材・支承取替)

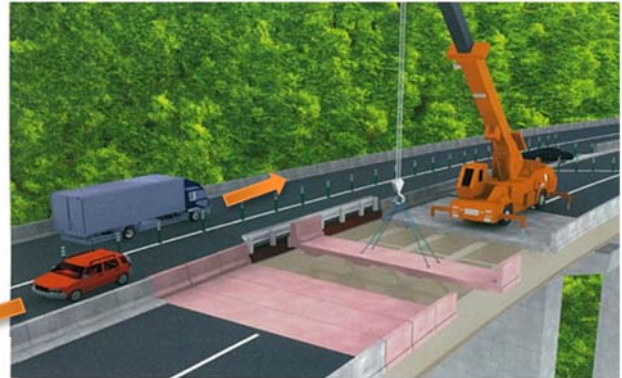
床版取替え工事のイメージ

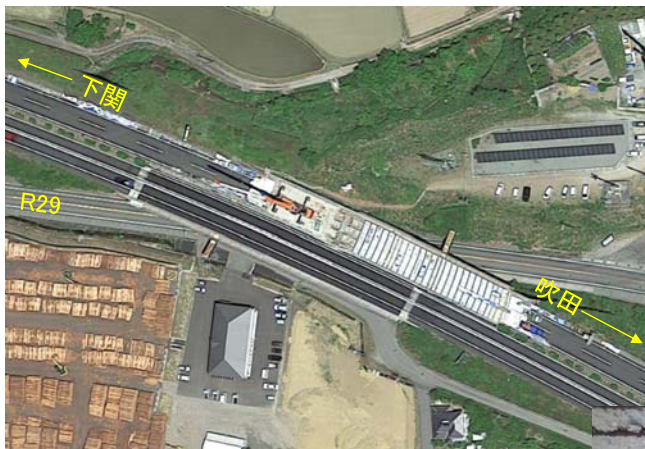
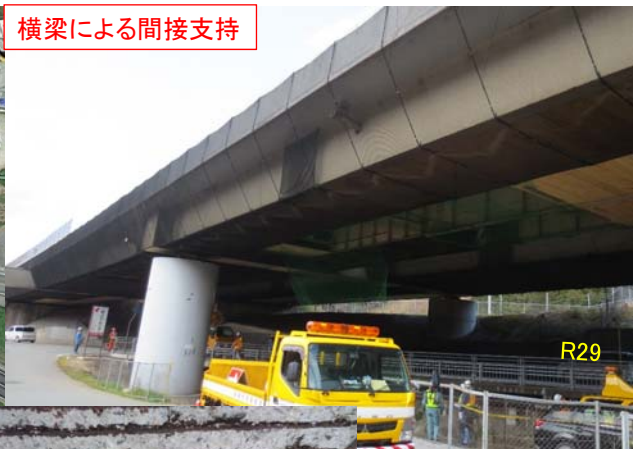
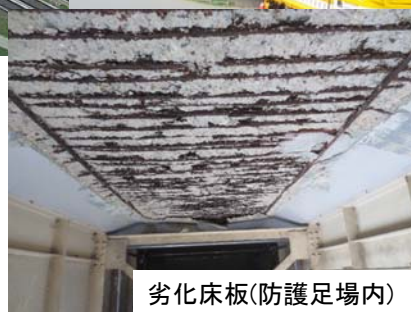
中国自動車道(夢前~山崎間)須賀沢橋

※凍結防止剤による
塩害の典型例

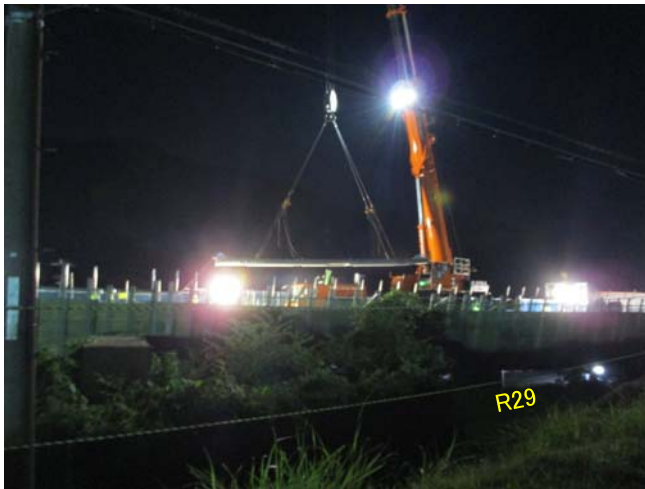
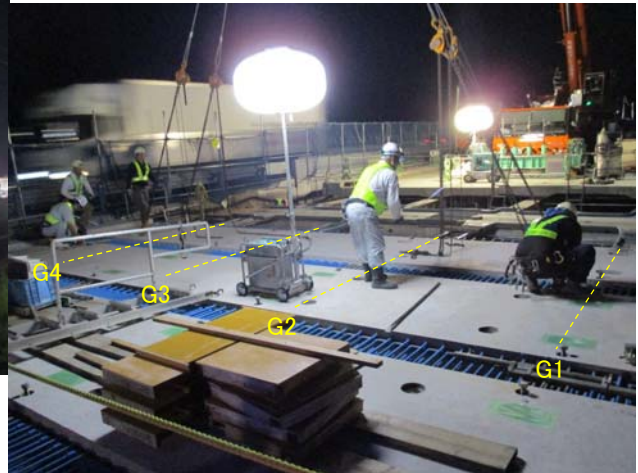
夜間架設状況
(交差国道一時止)

プレキャストPC床版据付状況

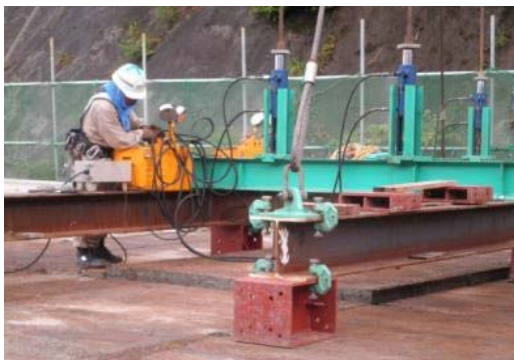
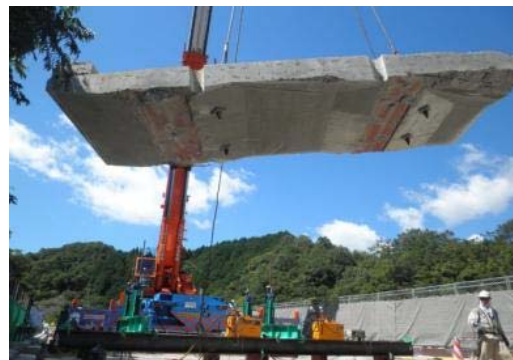
ジャッキによる引き剥がし作業

クレーンによる撤去作業

- スラブ止めであればジャッキアップにより引き剥がしが可能
